廃止措置等に向けた進捗状況：使用済み燃料プールからの燃料取り出し作業

至近の目標 プラントの状況把握と燃料デブリ取り出しに向けた研究開発及び除染作業に着手

廃止措置等に向けた進捗状況：循環冷却と滞留水処理ライン等の作業

廃止措置等に向けた進捗状況：敷地内の環境改善等の作業

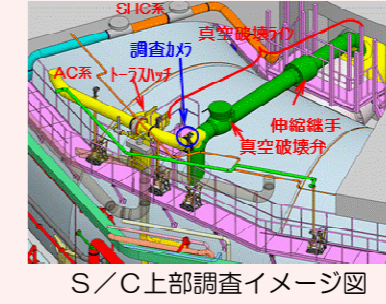
圧力抑制室(S/C(※3))上部調査による漏えい箇所確認

1号機S/C上部の漏えい箇所を2014/5/27より調査し、上部にある配管の内1本の伸縮継手カバーより漏えいを確認。他の箇所からの漏えいは確認されず。今後、格納容器の止水・補修に向けて、具体的な方法を検討していく。

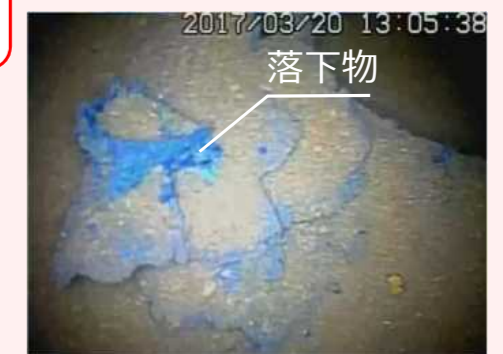
最下点近傍の画像

- 【調査概要】
- 2015年4月に、狭隘なアクセス口(内径φ100mm)から格納容器内へ進入し、格納容器1階内部の映像、空間線量等の情報を取得。
- 2017年3月、ペダスタル外地下階へのデブリの広がりを調査するため、自走式調査装置を用いた調査を実施し、PCV底部の状況を初めて撮影。得られた画像データと線量データを元に、PCV内部の状況を継続検討していく。

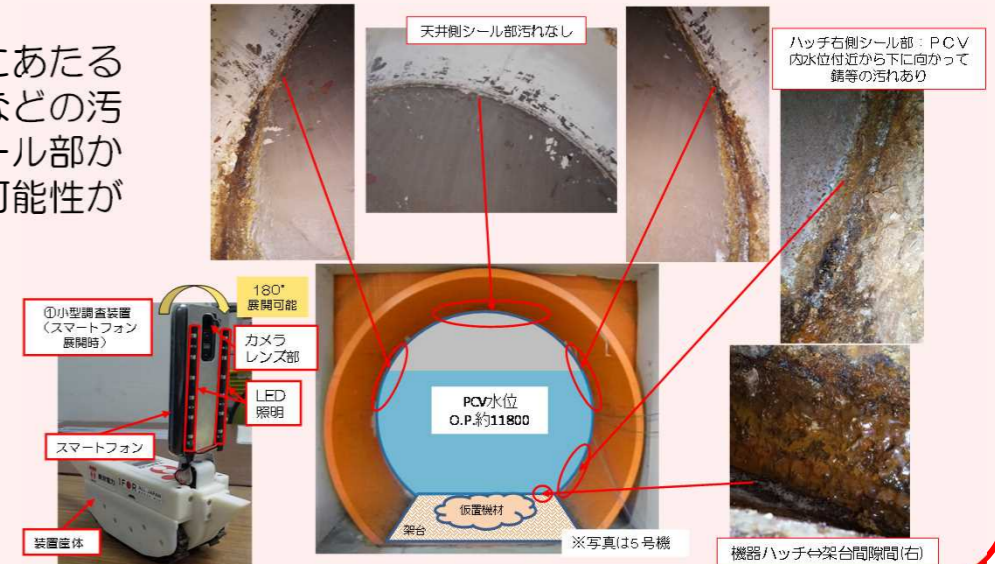
3号機原子炉格納容器機器ハッチ 小型調査装置による調査結果

燃料デブリ取り出しに向けた原子炉格納容器調査の一環として、3号機原子炉格納容器(PCV)機器ハッチの周辺について、2015/11/26に小型調査装置を用いて詳細調査を実施。

格納容器内水位より下部にあたる機器ハッチ周辺にて、錆などの汚れが確認されたため、シール部にしじみ程度の漏えいの可能性が考えられる。

同様のシール構造である他の格納容器貫通部も含め、調査・補修方法を検討する。

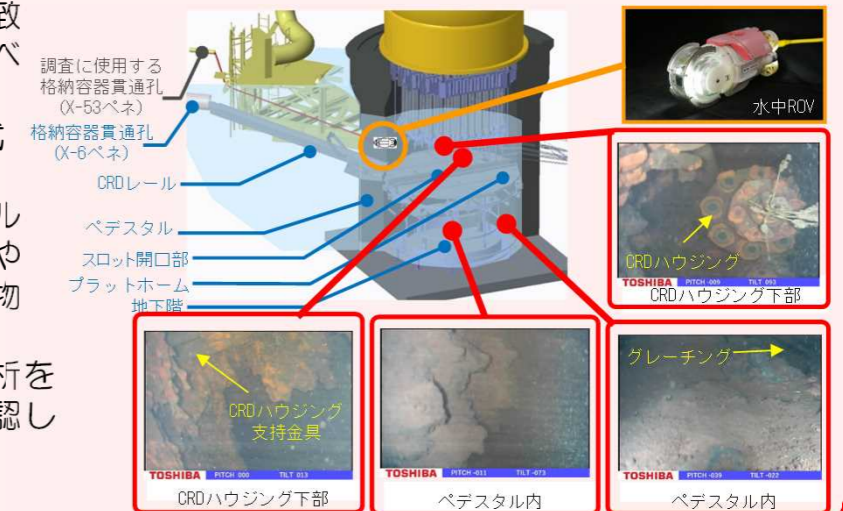
ペDESTAL内部の状況

- PCV内部調査用に予定しているX-53ペネ (※4) の水没確認を遠隔超音波探傷装置を用いて調査を実施し、水没していないことを確認(2014/10/22~24)。
- PCV内を確認するため、2015/10/20、22にX-53ペネから格納容器内部へ調査装置を入れ、映像、線量、温度の情報を取得、内部の滞留水を採取。格納容器内の構造物・壁面に損傷は確認されず、水位は推定値と一致しており、内部の線量は他の号機に比べて低いことを確認。
- 2017年7月に、水中ROV(水中遊泳式遠隔調査装置)を用いて、ペDESTAL内の調査を実施。調査の結果、ペDESTAL内に溶融物が固化したと思われるものやグレーチング等の複数の落下物、堆積物が確認されている。
- 今後は調査で得られた画像データの分析を行い、ペDESTAL内の状況を詳細に確認していく。
