多核種除去設備・増設多核種除去設備 で発生した滴下事象に関する続報

2017年10月19日

東京電力ホールディングス株式会社

1. 多核種除去設備（A）循環ポンプドレン配管からの滴下
2. 増設多核種除去設備（B）pHスキッドからの滴下

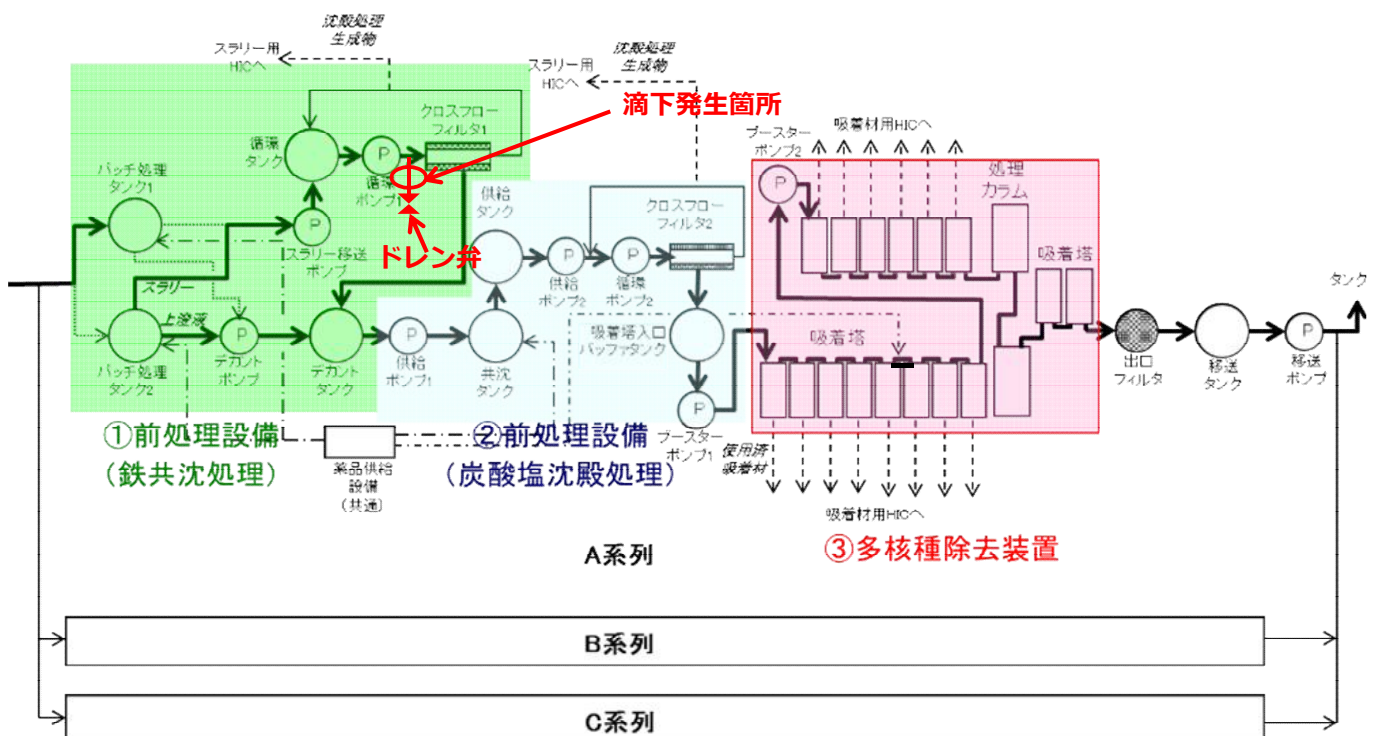
■滴下発生箇所（多核種除去設備）

- 多核種除去設備A系統の鉄共沈処理プロセスのドレン弁※保温材から滴下を確認
- 滴下した水は多核種除去設備の堰内に留まっており、建屋外への漏えいには至っていない
- 滴下箇所の調査を行ったところ、ドレン弁上流のドレン配管下部から滴下を確認。当該箇所から保温材を伝いドレン弁の保温材から滴下したものと推定。

滴下発生箇所

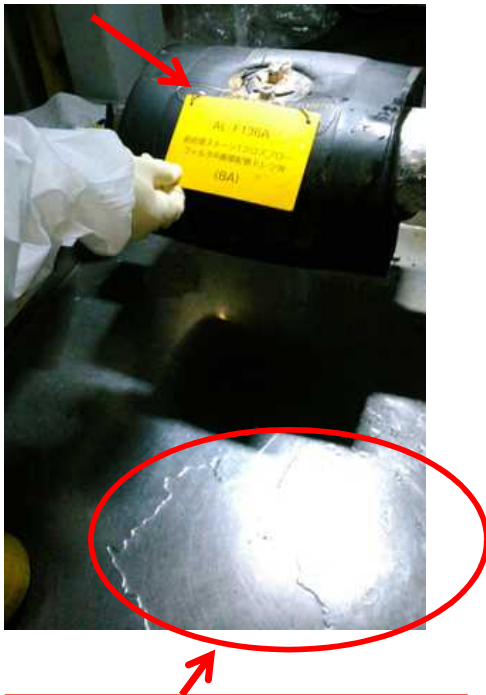
ドレン弁（保温が付いた状態）

滴下箇所の状況「8/16」

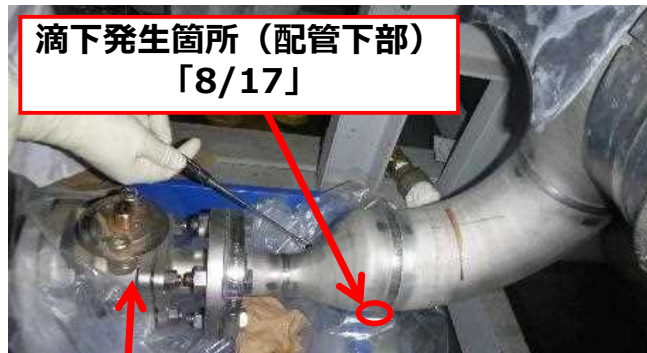
滴下発生箇所（配管下部）
「8/17」

当該配管の内面調査を行ったところ、内面にスラリーの堆積及び腐食を確認。当該箇所は母管から分岐するドレンラインであり、スラリーなどが堆積しやすい箇所であることから、堆積物が隙間環境となり隙間腐食が発生したものと推定。

Aを停止し自己融着テープによる補修及び配管下部への養生・受けの設置を実施済み

- B系の同様箇所については、放射線透過試験（RT）を実施し異常がないことを確認したため10月目処にA系とB系の当該部の入替えを予定
- H30年度上期目処に腐食箇所の新製品との交換を予定

鉄共沈プロセスの洗浄※の際に隙間腐食の要因となる堆積物のフラッシングを実施

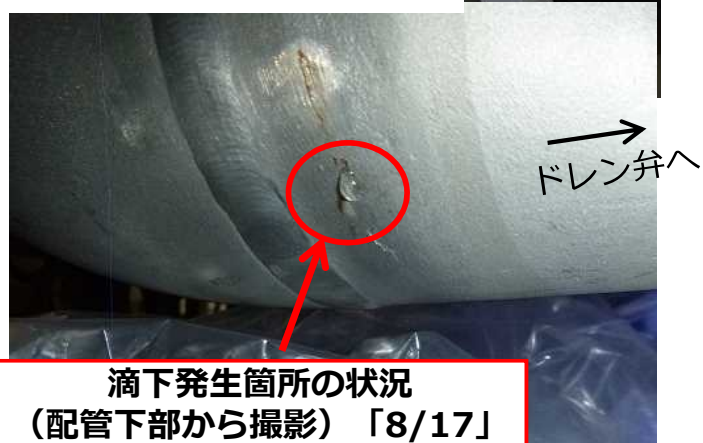
ドレン弁（保温を外した状態）

滴下発生箇所の状況
（配管下部から撮影）「8/17」

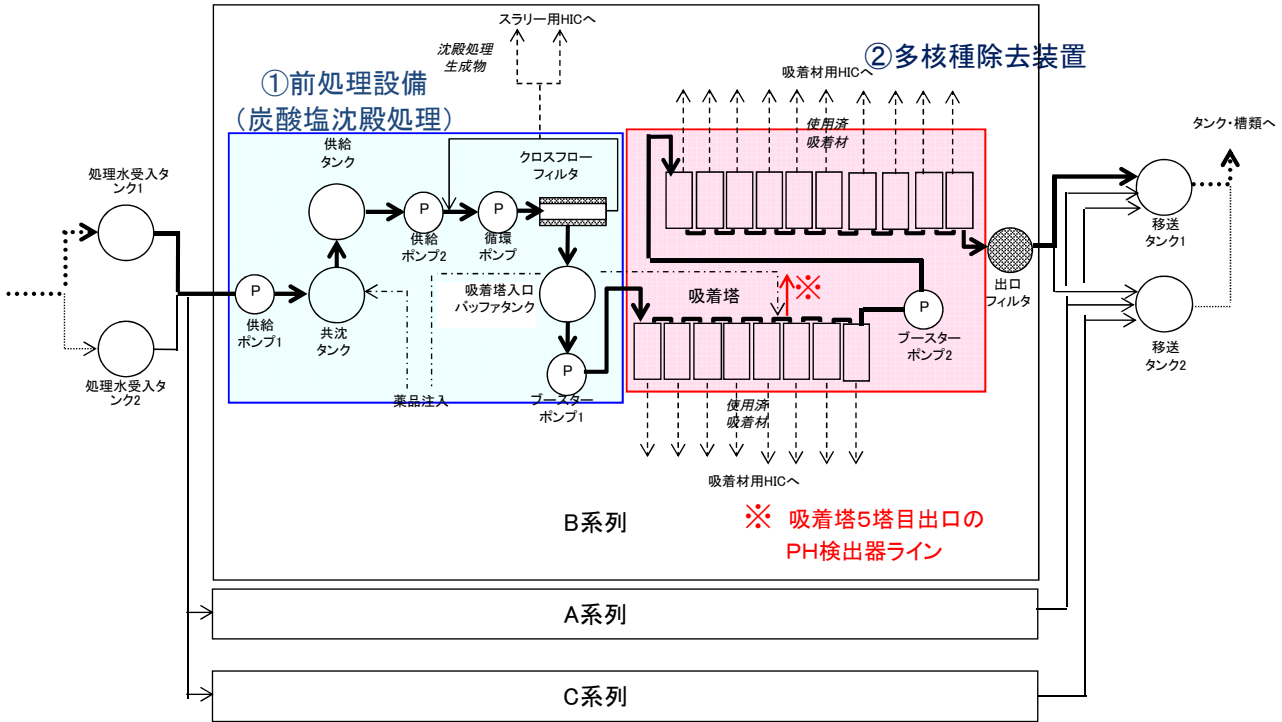
■ 滴下発生箇所（増設多核種除去設備）

- 増設多核種除去設備 B系統吸着塔用pHスキッドからの漏えいを確認。
- 漏えいした水は同建屋内の堰内に留まっており、建屋外への漏えいには至っていない

漏えい発生箇所（2）

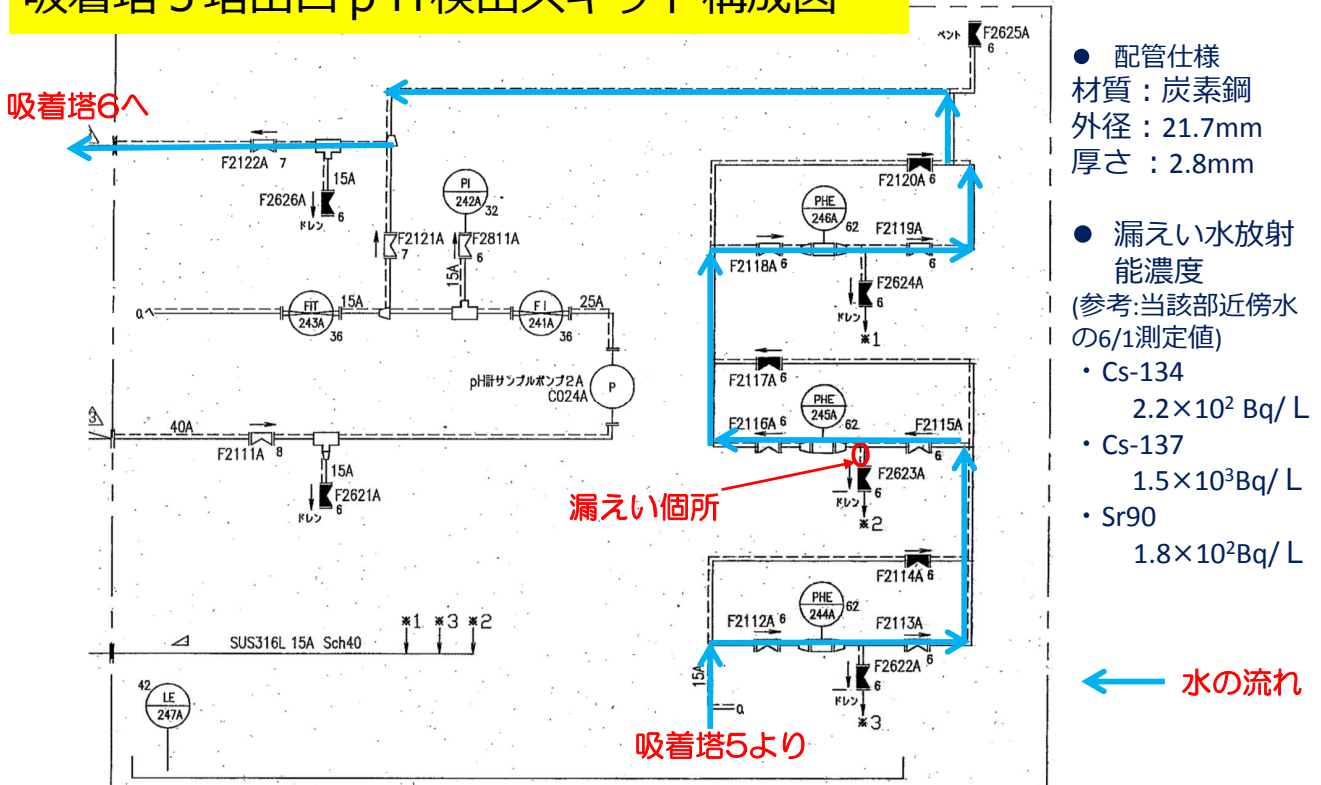
吸着塔5塔出口pH検出スキッド構成図

- 配管仕様
材質：炭素鋼
外径：21.7mm
厚さ：2.8mm
- 漏えい水放射能濃度
(参考:当該部近傍水の6/1測定値)
 - ・ Cs-134
 2.2×10^2 Bq/L
 - ・ Cs-137
 1.5×10^3 Bq/L
 - ・ Sr90
 1.8×10^2 Bq/L

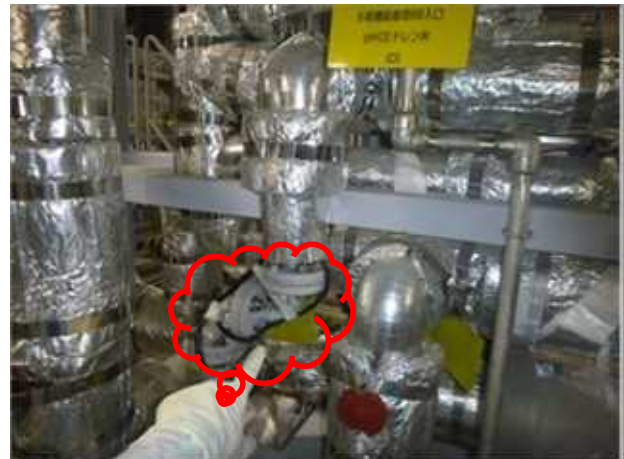
漏えい箇所

| 02時03分 | サンプリング配管のドレンラインに（直径約2mm）ピンホール状の穴があることを確認。 |

- 当該漏えい箇所をバイパスし、処理運転を再開。
- バイパスした範囲は水を抜き、さらに滴下箇所には『自己融着テープ』にて仮補修を実施

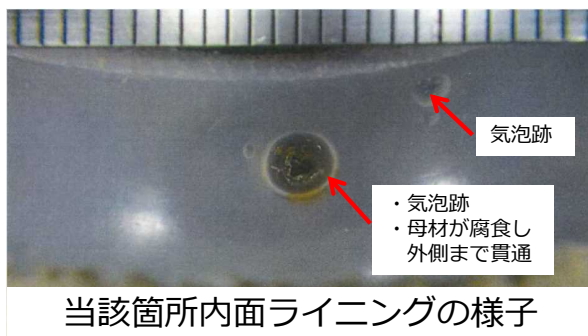
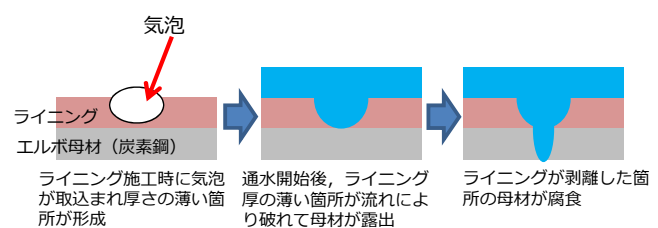
- 当該箇所は炭素鋼の内面にライニングを施した配管エルボ部
- 当該エルボを切断し内面調査を行ったところ、ライニングに気泡跡を確認。
- ライニングメーカーへの聞き取り調査により、以下を確認
 - ✓ ライニング配管はライニング施工の過程において気泡を取込むことにより局所的にライニング厚さが薄くなる箇所が発生する可能性があること
 - ✓ 当該箇所のような小口径のエルボについては、ライニング施工の実績に乏しく、ライニング施工後の内部確認（目視）において気泡の有無の確認が難しい
- 上記より、ライニング施工時の気泡取込みによりライニング厚さが薄くなった箇所が流れにより破れて母材が露出し、腐食に至ったものと推定

- 当該箇所の類似箇所（同口径（15A）のエルボ）について、ファイバースコープによる内面調査を実施予定。念のため、口径の大きい25Aのエルボについても、上記調査を実施予定。（H29年度内目処）
- 有意な気泡が確認された場合は取替を実施
- 当該エルボは交換を実施予定（H29年度内目処）
交換品については、事前にファイバースコープにて内面に有意な気泡が無いことを確認
