新設サブドレン水位計設定誤りに伴う 運転上の制限逸脱について

2017年11月30日

東京電力ホールディングス株式会社

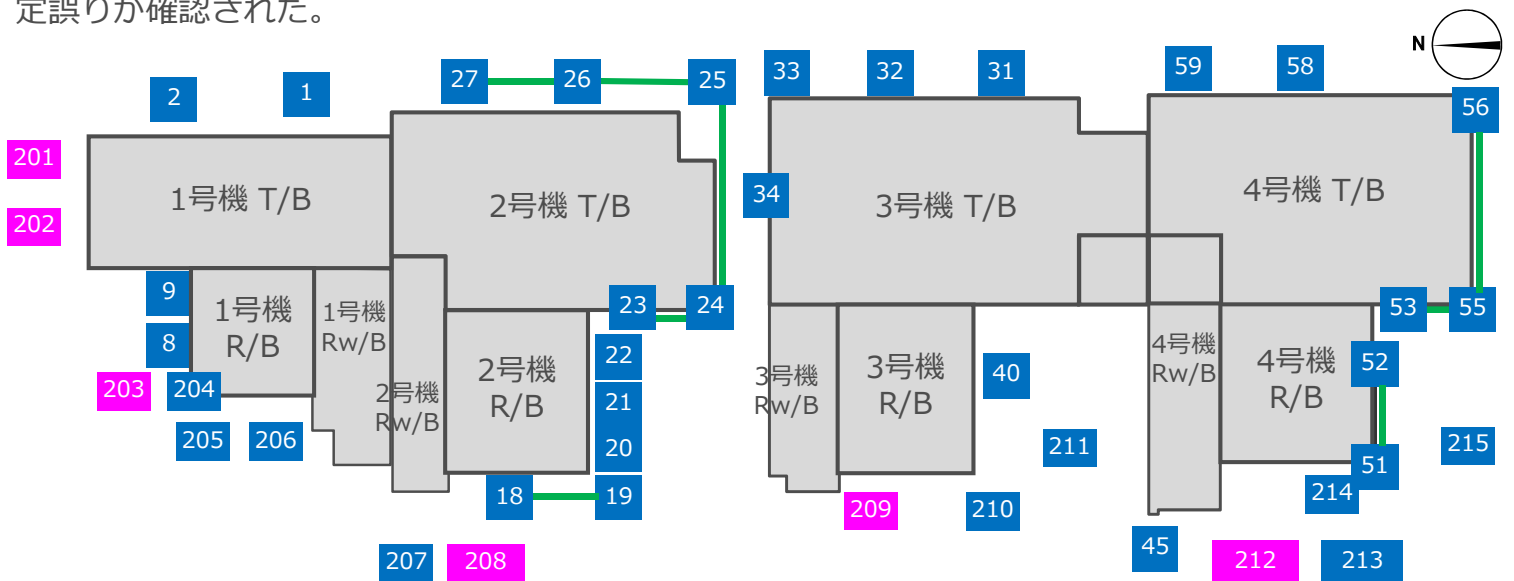
サブドレンピット配置図

このうち、平成29年4月19日以降に新設したサブドレンピット(6箇所)において、690mmの水位計設定誤りが確認された。

：水位計の設定を誤った新設サブドレンピット（6箇所）

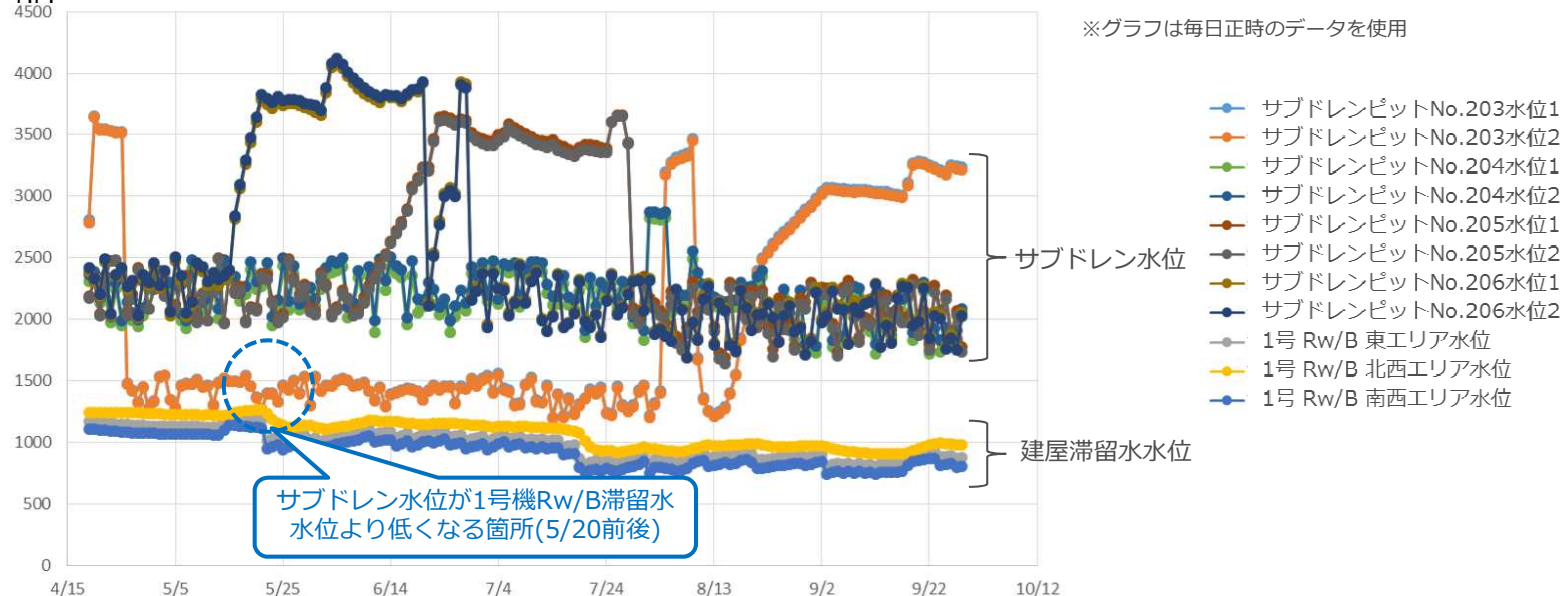
1号機廃棄物処理建屋比較トレンド

速報値として、水位データに保守的な計器誤差等を考慮して各サブドレン水位と建屋滞留水水位の水位差を計算したところ、サブドレンピットNo.203の水位が1号機Rw/B滞留水水位より最大約19mm (計器誤差等を詳細確認すると最大約4mm[参考6]) 低い計算結果となった。

なお、他の5つの新設サブドレンピットの水位※は、建屋滞留水水位より高いことを確認した。

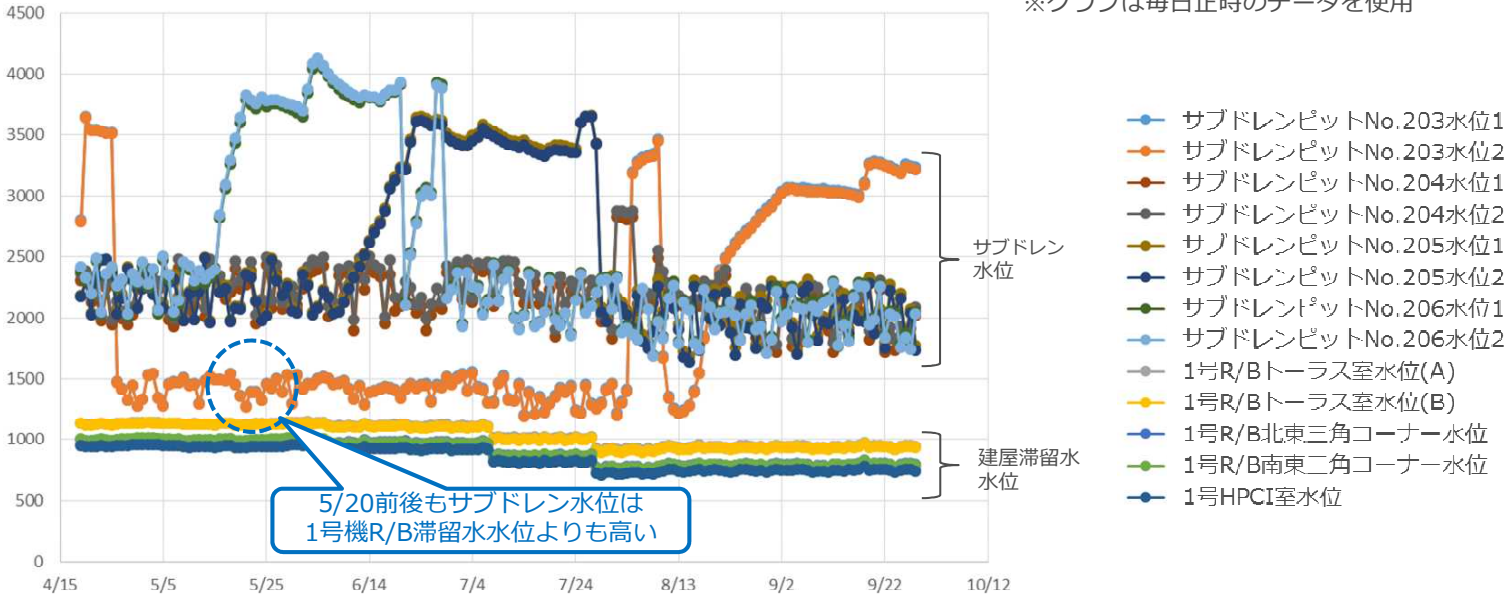
T.P. 1号機原子炉建屋比較トレンド

サブドレンピットNo.203の水位は、サブドレンピットNo.203と1号機Rw/Bの間に位置する1号機R/B滞留水水位より高いことを確認した。

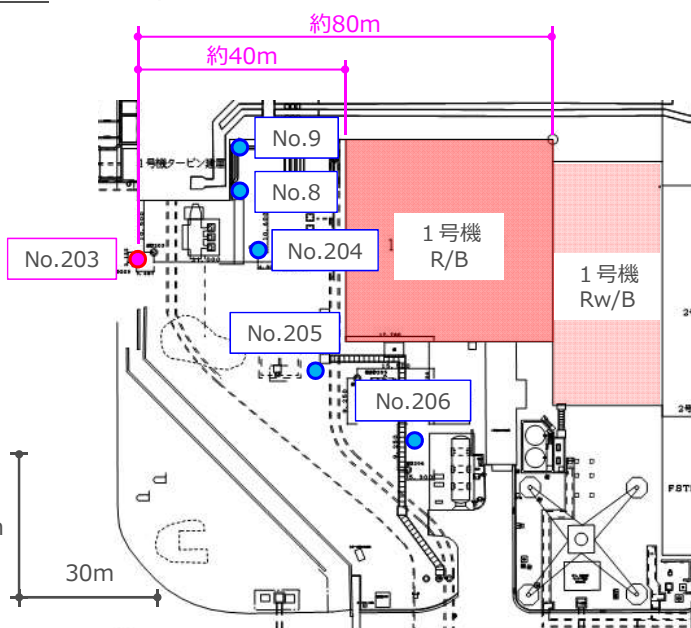
サブドレンNo.203と建屋の位置関係 (平面図)

サブドレンピットNo.203の水位については、1号機Rw/B滞留水水位と比較して低くなっていたが、中間にあるサブドレンピットNo.204及び周辺サブドレンピットNo.8、9、205、206の水位が1号機Rw/B滞留水水位よりも高いことから、No.203の水位が低かったことに起因する同建屋からの漏えいはないものと判断した。

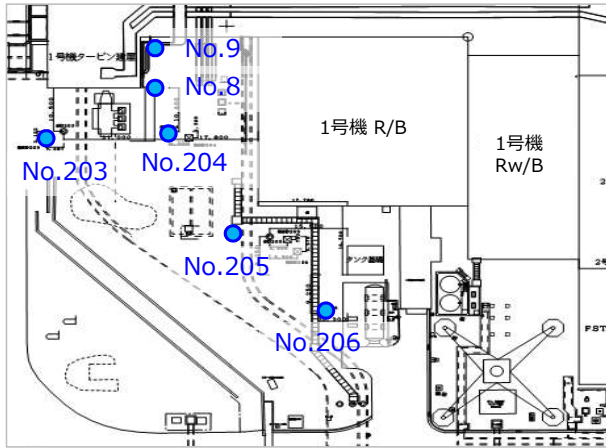
1号機R/B、Rw/B周辺のサブドレン配置図

サブドレンピットNo.203の運用を開始した4月19日以降の1号機R/B、Rw/B周辺サブドレンピットの水質は、運転上の制限であるセシウム(Cs)*の放射能濃度 $1.0 \times 10^2 \text{Bq/cm}^3$ (10万Bq/L)を超えていないことを確認した。

なお、サブドレンピットNo.9のトリチウム(H-3)濃度が一時的に上昇しているが、他の周辺サブドレンピットは低い濃度で推移しているため、今回事象との関連性は低いと推定している。

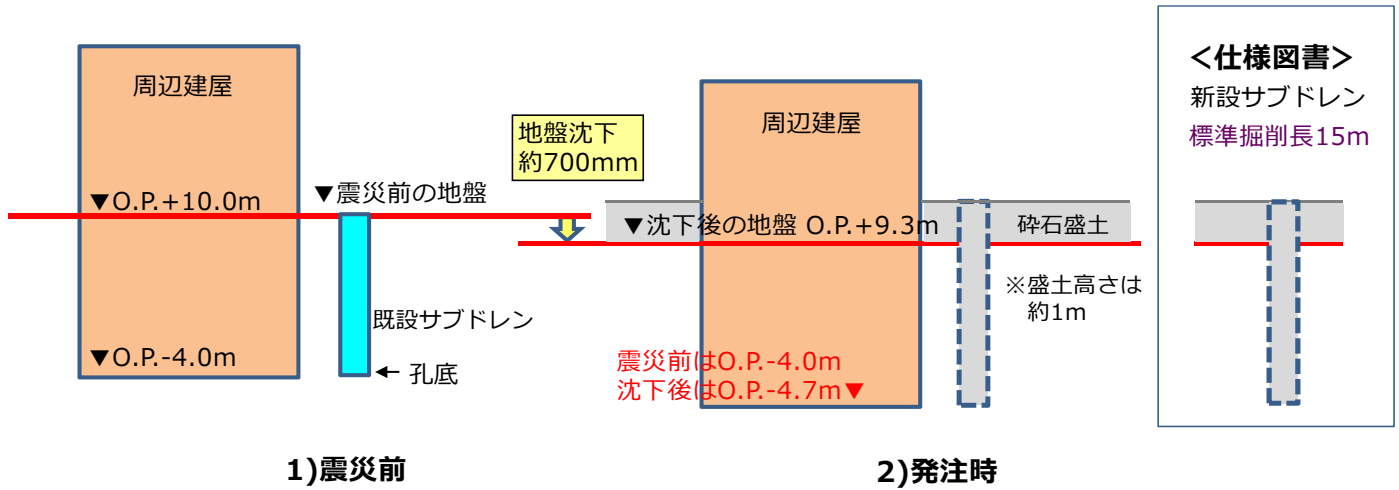
3. 水位計設定誤りの経緯 (1/6)

- 1) [~H23.3] 震災前の既設サブドレンは、建屋基礎の深さに合わせ孔底をO.P.-4.0mとして設置していた。
- 2) [H28.12] 震災後、現場の地盤沈下や碎石盛土の状況が地点によって異なり掘削深度が確定できないため、当社は、発注時の仕様図書に標準掘削長15mのみを記載し、標高に関する指示を記載しなかった。
(問題点) 発注時の仕様図書に標高に関する要求事項を記載していなかった。

発注時の仕様図書に標高に関する要求事項を記載していなかった。

➡ サブドレン工事については、発注時の仕様図書に、基準点・孔底深度・孔口高さ等の要求事項を明記する。(次回発注時から実施)

発注に関わるマニュアルの仕様図書チェックシートにサブドレン工事における上記要求事項を追記する。(11月中)

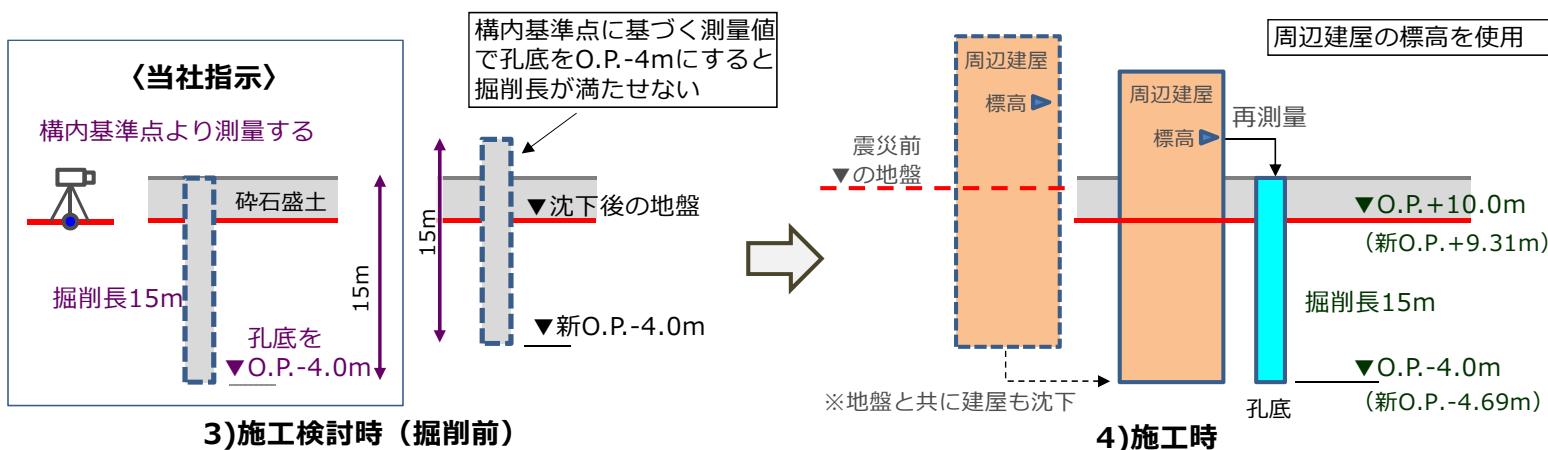
3. 水位計設定誤りの経緯 (2/6)

- 3) [H29.2~3] 掘削前の施工検討図を作成する際、当社は、新旧O.P.を区別することなく、構内基準点より測量し、既設サブドレンにあわせ孔底をO.P.-4.0mとするよう指示した。施工会社は、構内基準点から測量し、孔底をO.P.-4mに合わせると、掘削長15mを満たせない以下の提案をした。
(問題点) 当社の工事関係者が、T.P.と新旧O.P.の取り扱いを承知していなかった。
- 4) [H29.3~4] 施工会社は、周辺建屋外壁に表示された標高（旧O.P.）を参考に再測量した結果を用いると掘削長を満たすことができた。よって、構内基準点からの測量値と690mmの差がある周辺建屋外壁に表示された標高を用いて施工することとした。
(問題点) 施工会社は、T.P.と新旧O.P.の取り扱いを承知していなかった。

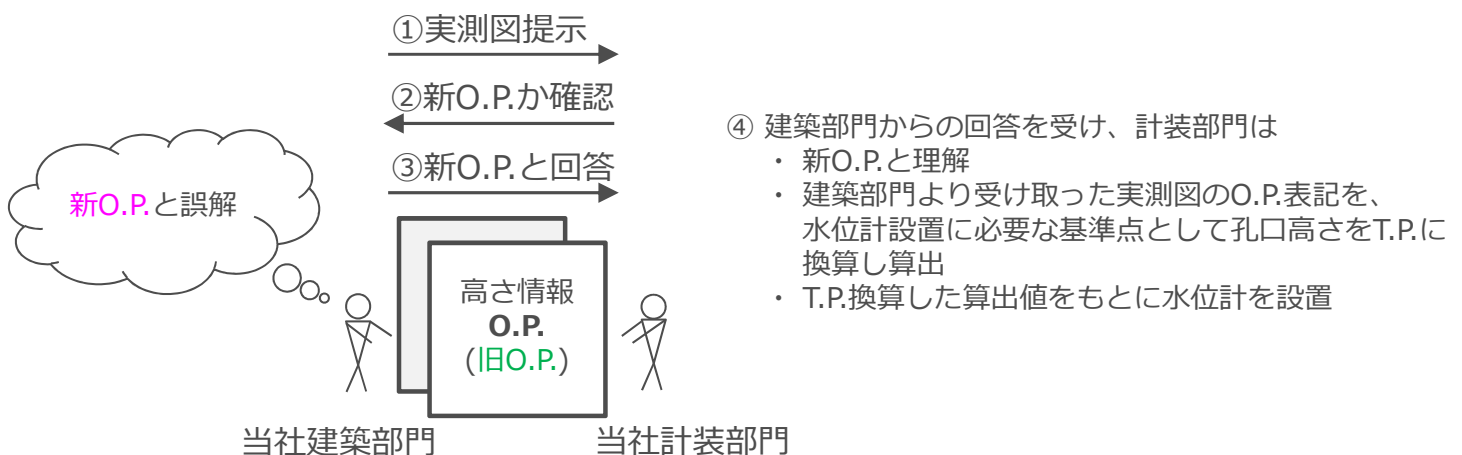
3. 水位計設定誤りの経緯 (4/6)

- 7) [H29.4] 当社建築部門は、水位計を設定する当社計装部門に実測図を渡した。実測図の標高表記方法を定めていなかったため、T.P.表記ではなくO.P.表記（新旧区分せず）による実測図に記載の測量値を提示した。
- (問題点) 当社内部部門間でのデータ授受が、T.P.表記ではなくO.P.表記により行われた。
- 8) [H29.4] 当社計装部門は、実測図の測量値は新O.P.か確認したが、当社建築部門から新O.P.であるとの回答を得たため、旧O.P.を新O.P.として扱い、T.P.に換算して水位設定を行い運用を開始した。

データの受け渡しに関するフォーマットを定めていなかったため、T.P.表記ではなくO.P.表記によるデータを提示した。

建屋水位管理に関わるデータの受け渡しについては、標準フォーマットを作成する。(実施済み)
また、データ提出前には、記載内容及び根拠を上位職が確認のうえ、授受を行う。(運用中)

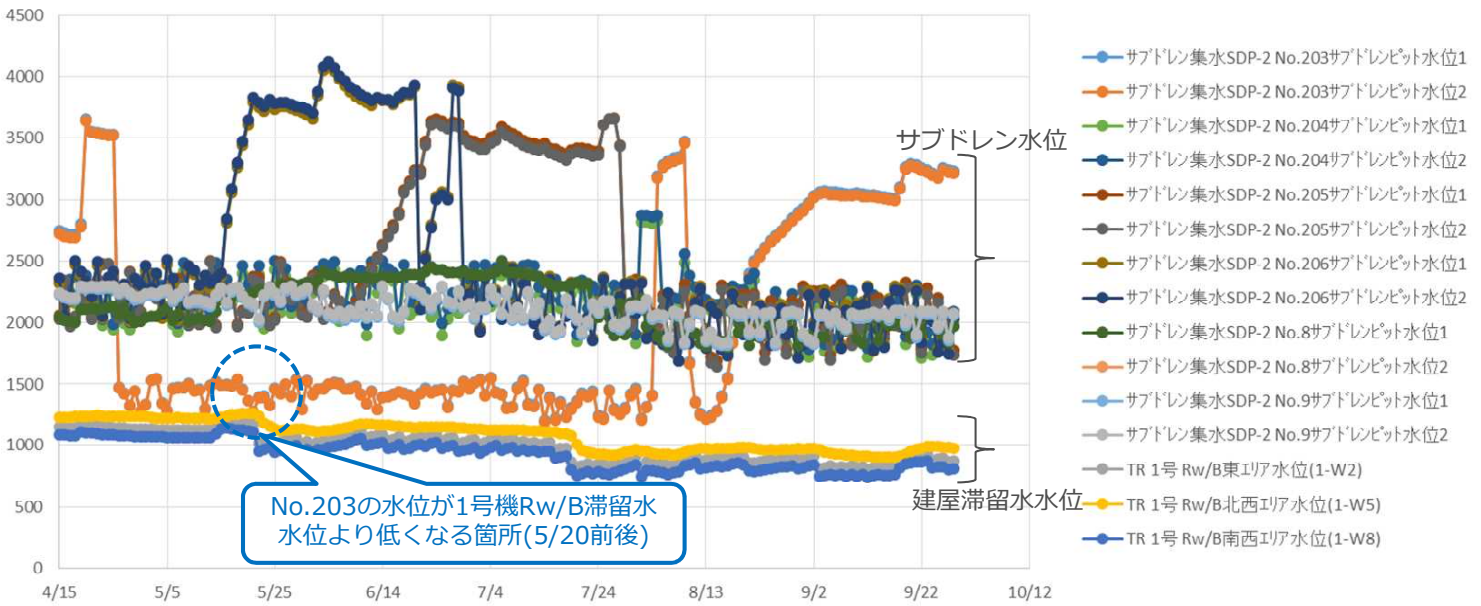
1号機廃棄物処理建屋比較トレンド

速報値(1時間毎のデータ)による評価では、最大で約**19mm**の水位の逆転が生じていたが、詳細確認(1分毎のデータによる再評価)を実施した結果、サブドレンピットNo.203については最大で約**4mm**の水位の逆転が発生している評価となった。

なお、計器誤差等を加味せず、指示値のみの比較では、水位の逆転は発生していない。速報値との評価方法の違いは下表を参照。
