3号機原子炉格納容器内部調査について

2017年11月30日

東京電力ホールディングス株式会社

1. 原子炉格納容器内部調査の概要

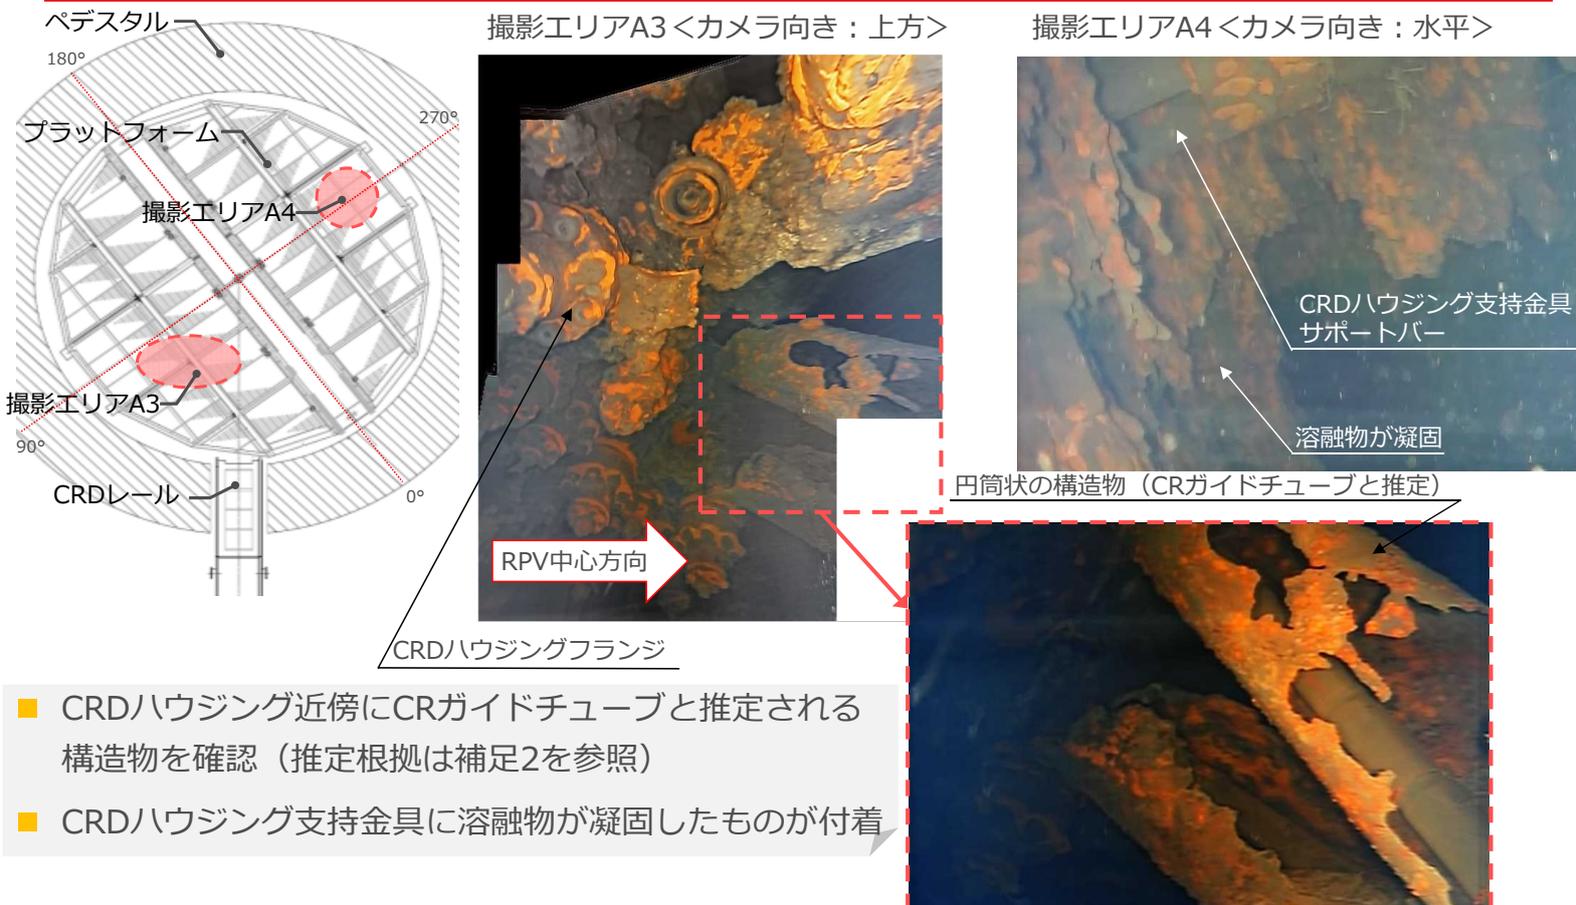
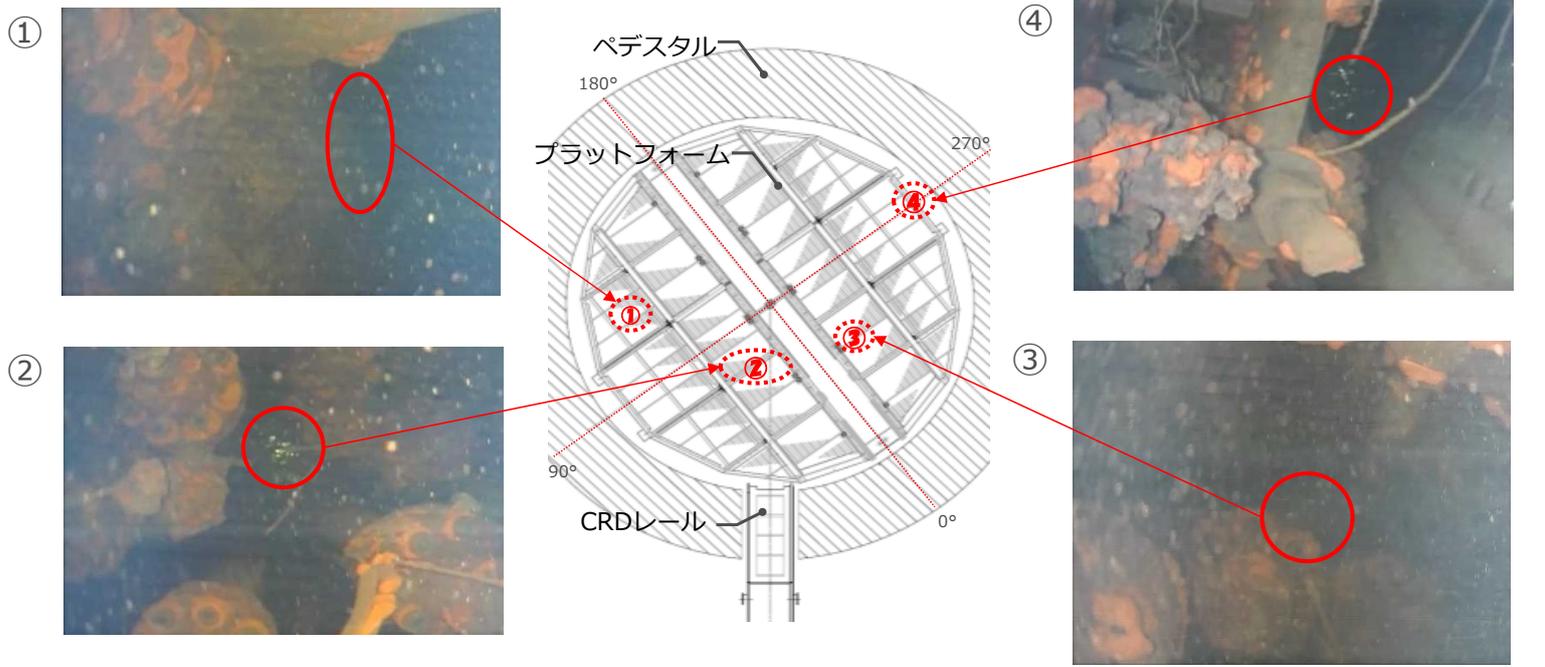
2.1. CRDハウジング近傍 (2/2)

- 水面の揺らぎが①～④で確認されたことで、RPV底部の損傷がRPV下鏡の中央部分だけではなく、外周部にも存在する可能性あり

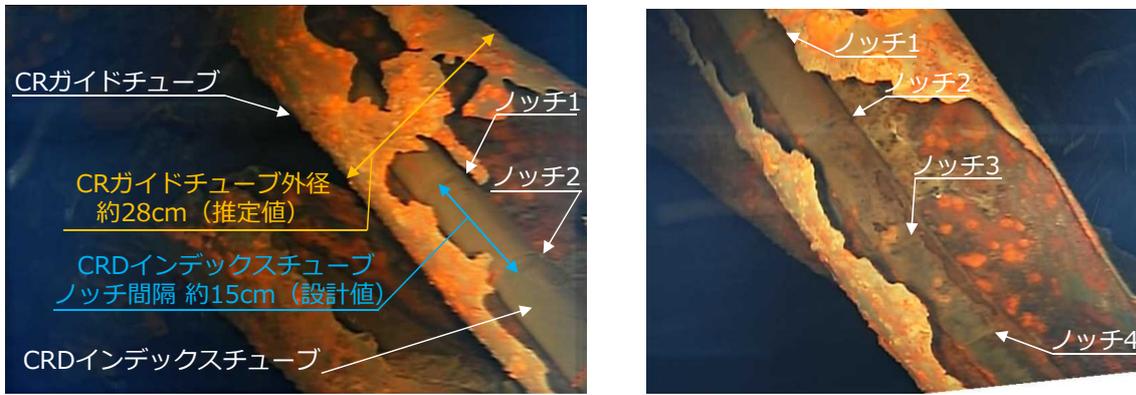
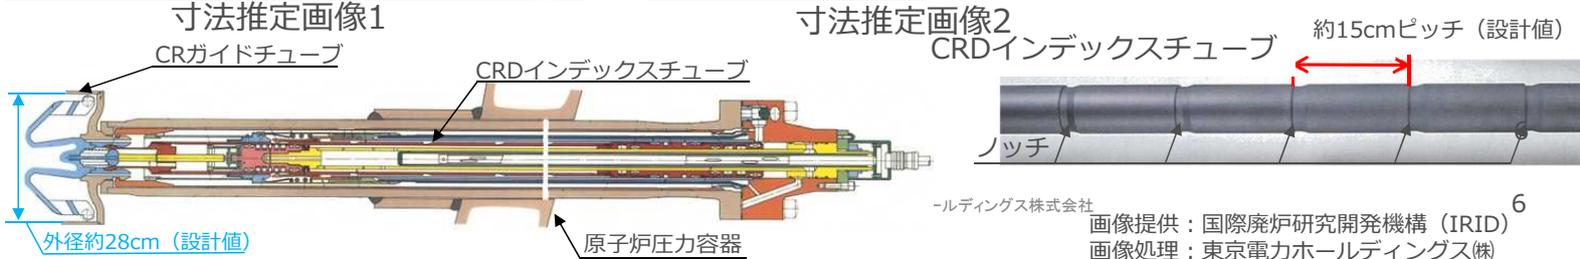
■ 寸法推定 1

- 円筒状の構造物の内部に、棒状の構造物が存在
- 棒状の構造物には、一定間隔に見えるノッチ加工がある

⇒ 事故時は、CR全挿入でありCRガイドチューブ内にCRDインデックスチューブが格納されていた状況のため、円筒状構造物はCRガイドチューブ、棒状構造物はCRDインデックスチューブと推定

- 画像1においてCRDインデックスチューブ ノッチ間隔 約15cmを基準に、**円筒状構造物の外径**を画像から推定した結果、**CRガイドチューブ外径の設計値 約28cmに対して推定値は約28cmと概ね一致**

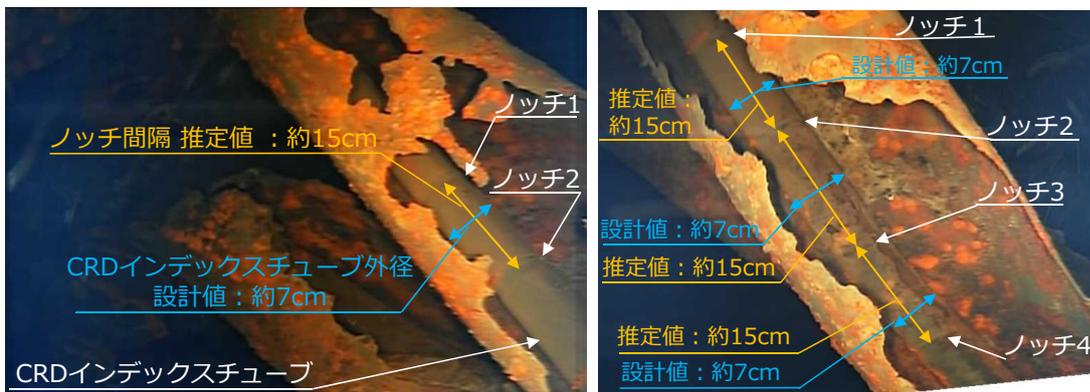
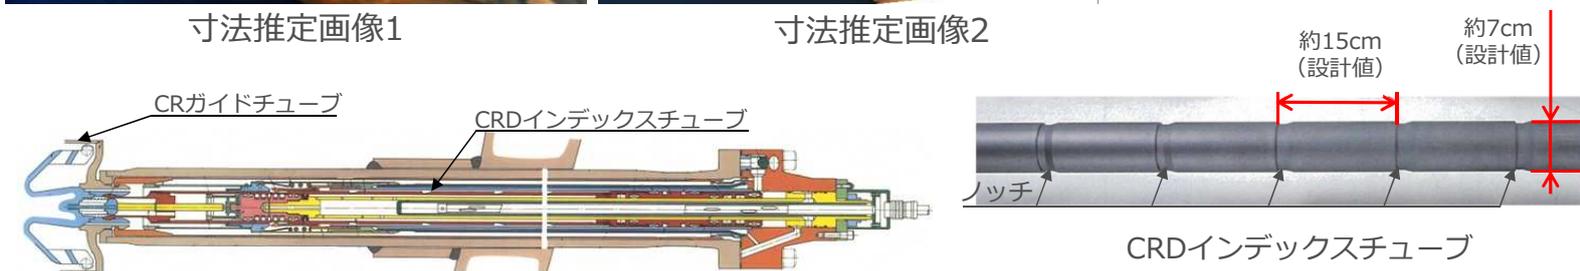
■ 寸法推定 2

- 画像 1, 2 それぞれのノッチ間隔ごとに、**CRDインデックスチューブ外径 約7cm (設計値)**を基準として、**ノッチ間隔**を画像から推定した結果、下表の通り**各ノッチ間隔ごとの推定値がいずれも設計値 約15cmと概ね一致**しており、ノッチ間隔は一定であることからCRDインデックスチューブであると推定される

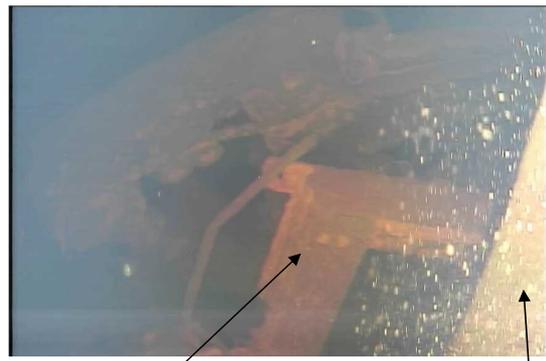
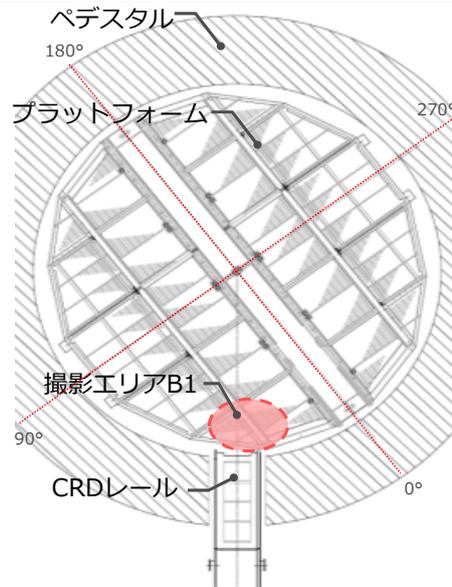
撮影エリアB1 <カメラ向き：下方>

- プラットフォームのグレーチングは確認できない
- プラットフォームの構成部材の一部を確認（プラットフォームが崩落している）

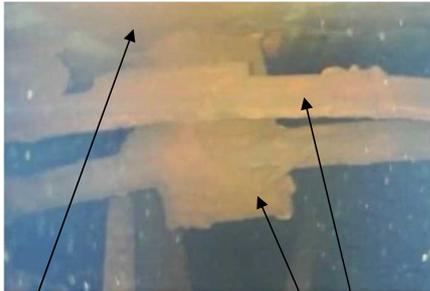
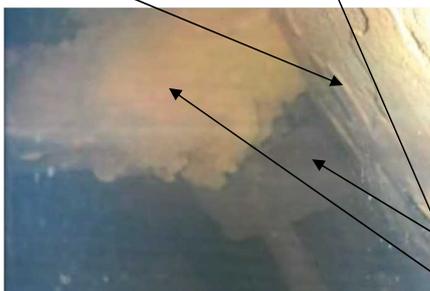
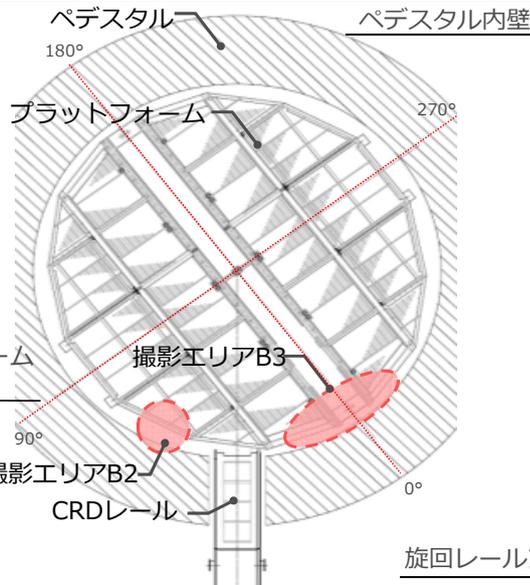
撮影エリアB2 <カメラ向き：下方>

- プラットフォーム回転レール及び回転レールブラケットが残存
- 回転レールブラケット上に堆積物を確認

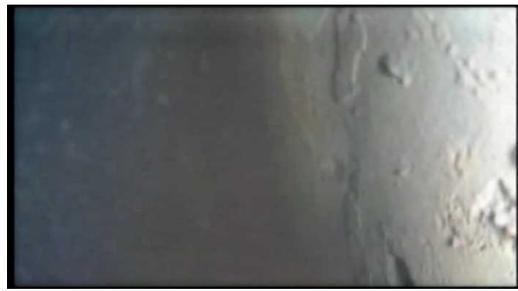
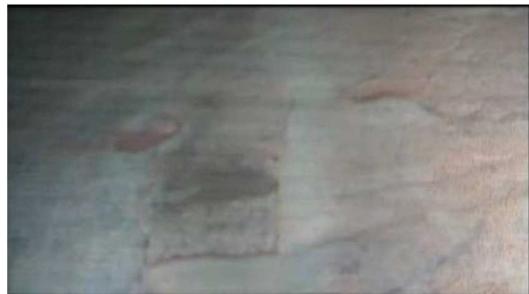
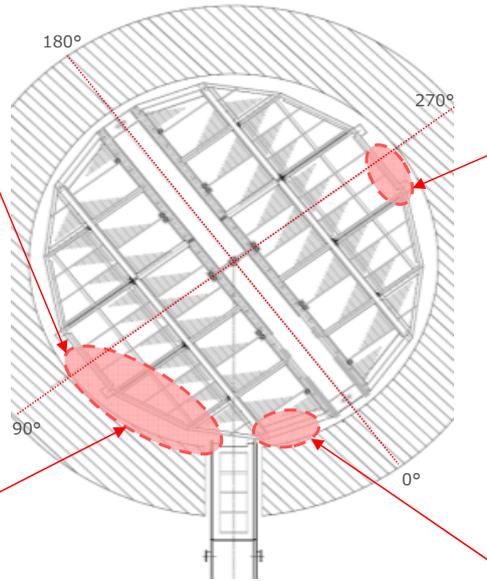
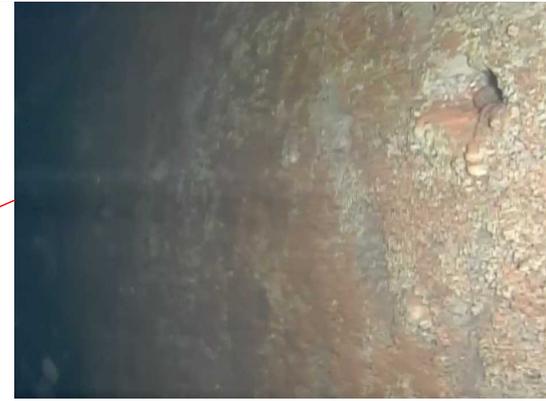
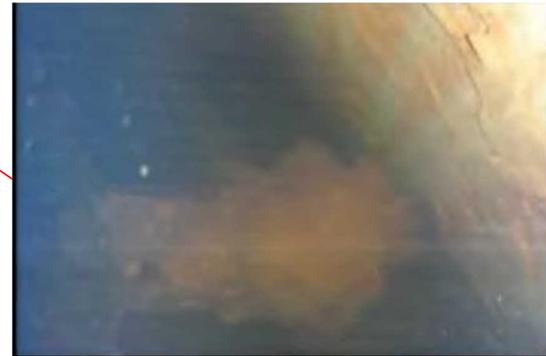
2.2. プラットフォーム近傍 (3/3) <ペデスタル内壁面>

- ペデスタル内壁面のエポキシ系塗装の剥がれや表面の荒れのようなものは見られるものの、大規模な破損・変形は確認されなかった

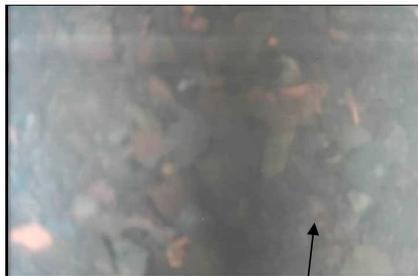
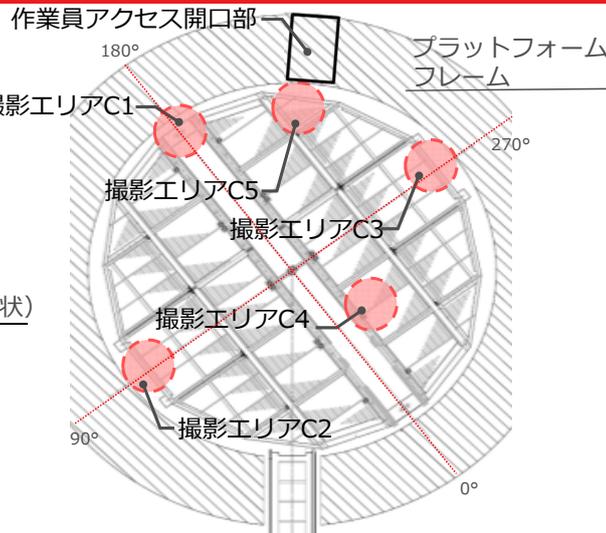
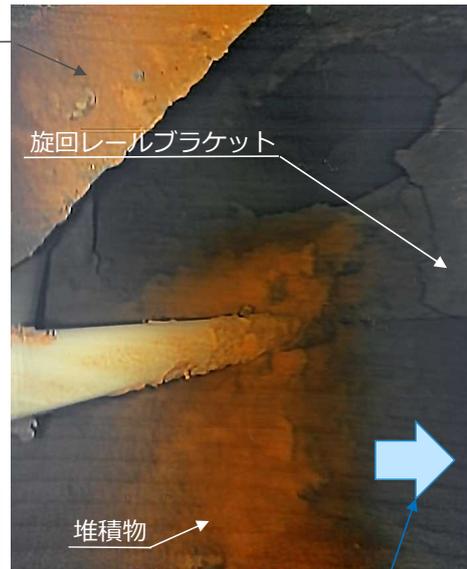
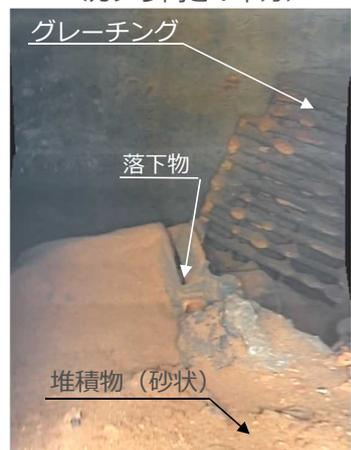
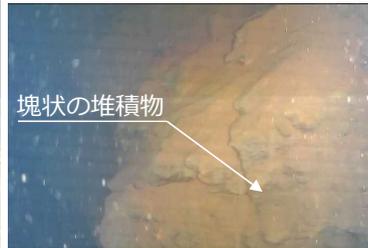
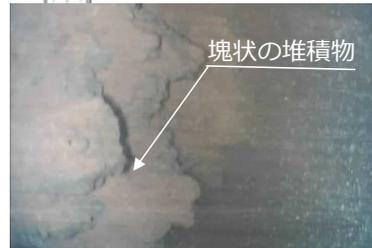
2.3. ペデスタル内下部

堆積物 (小石状)

- 砂状、小石状や塊状の堆積物を確認
- 作業員アクセス開口部は視認できなかった (近傍に堆積物を確認)

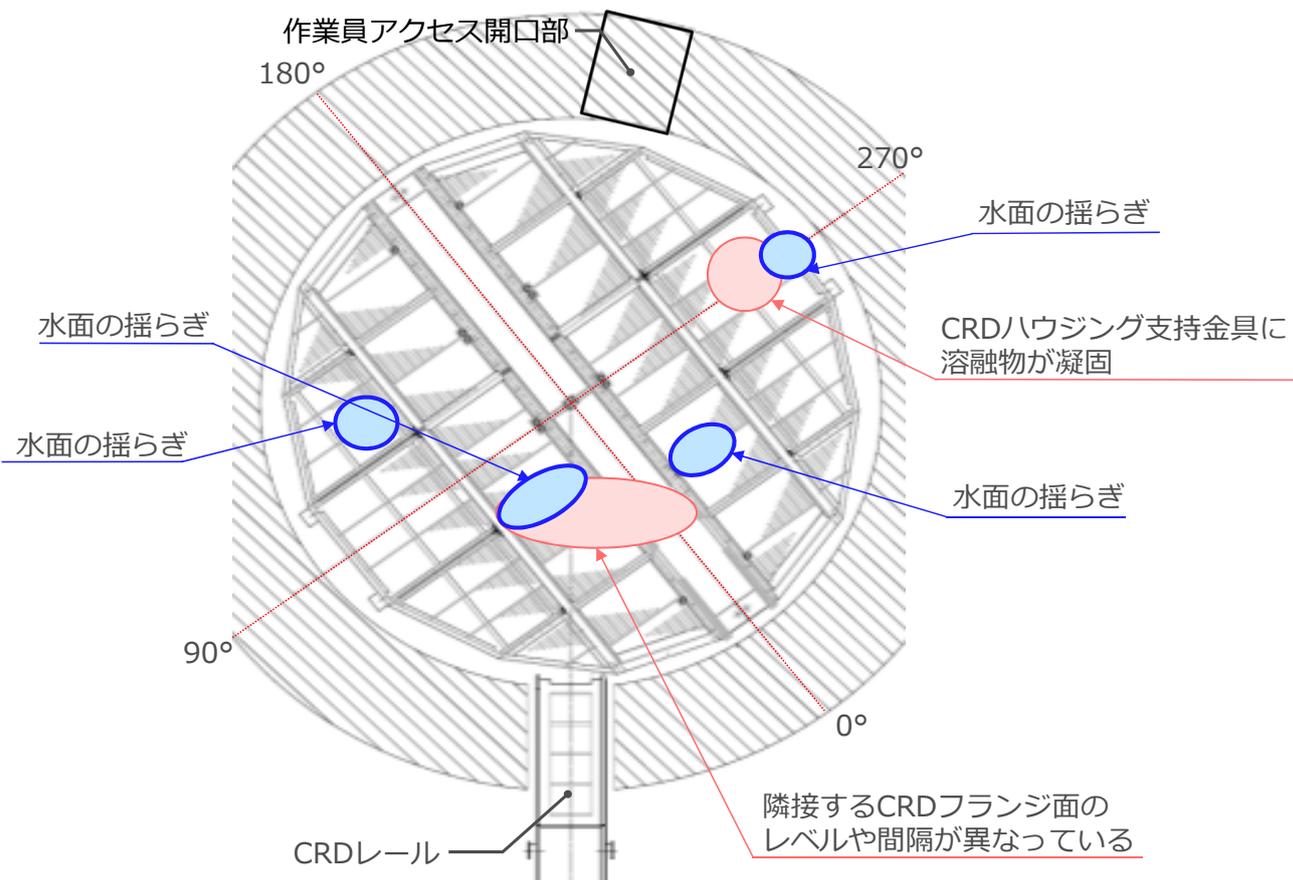
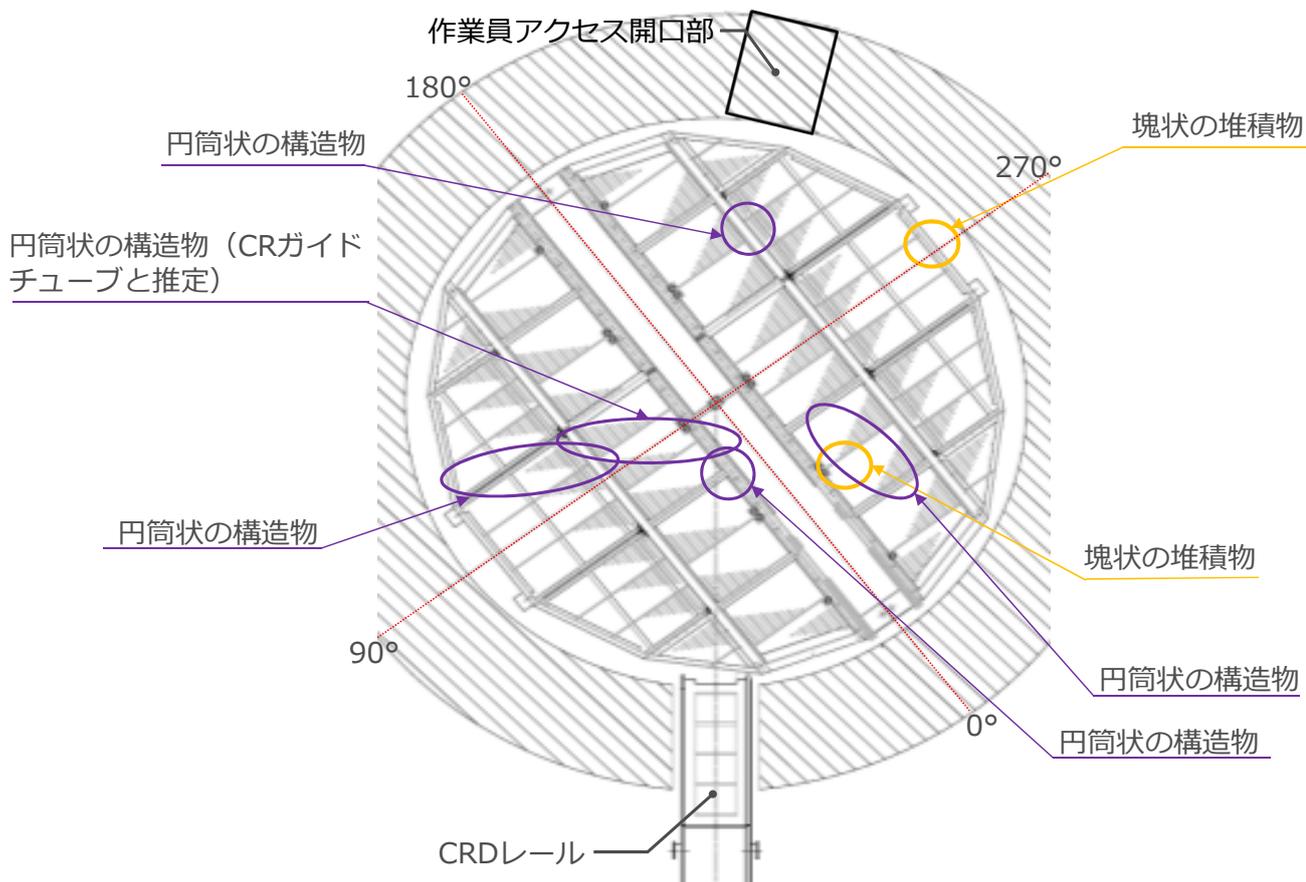
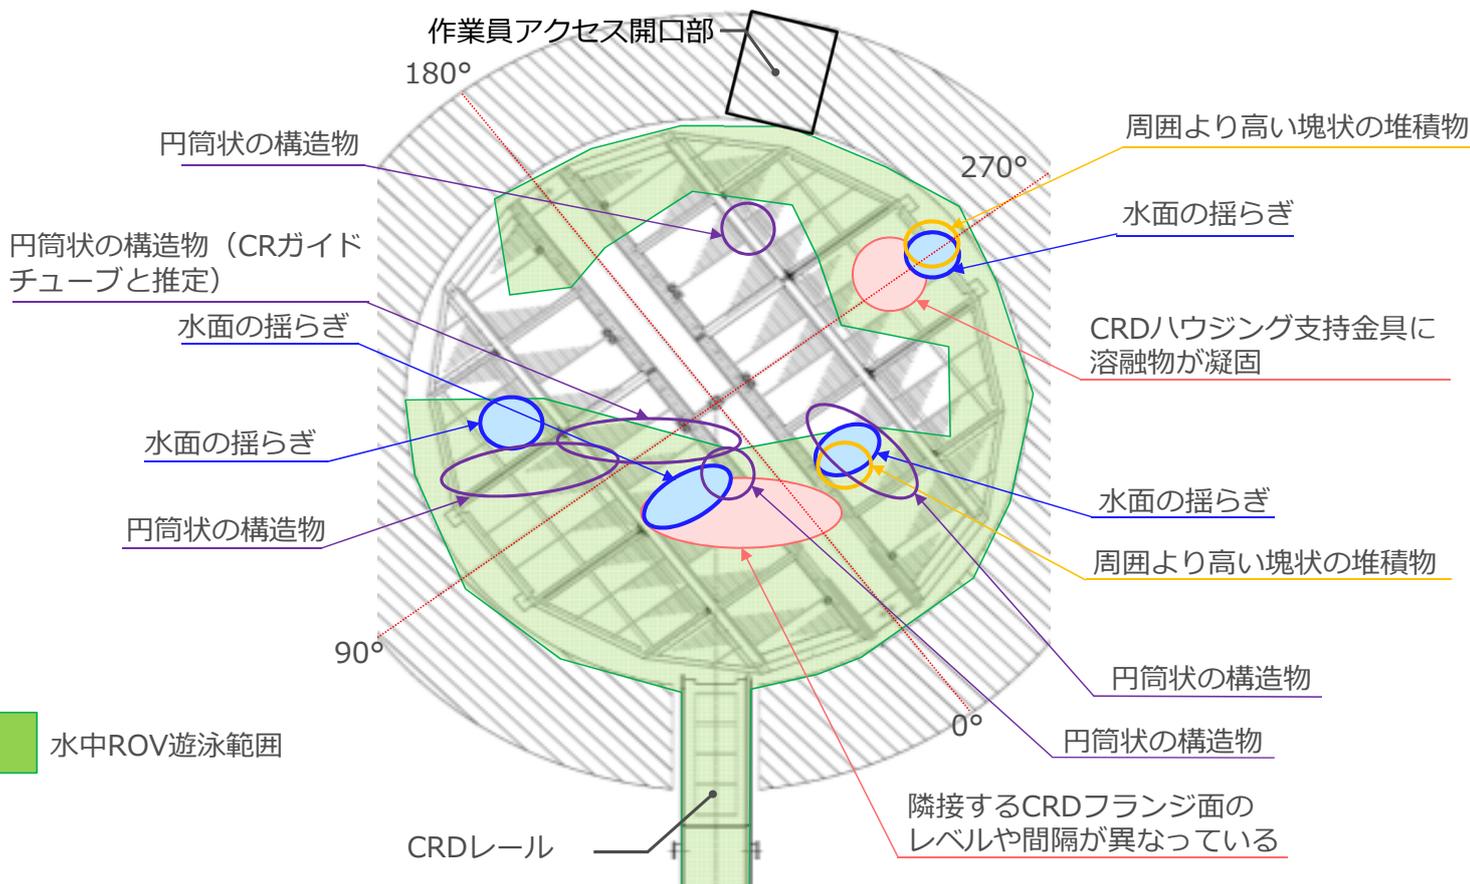
補足3 ペDESTAL上部で確認された水面の揺らぎ／構造物の推定位置

- 複数の構造物の損傷や、溶融物が凝固したと思われるものがCRDフランジ等に付着している状況を確認
また、ペDESTAL内の複数箇所で砂状、小石状、塊状の堆積物を確認
- 炉内構造物（CRガイドチューブ、CRDインデックスチューブ）と推定される構造物を確認
その他、特定には至らなかったものの複数の構造物を確認（参考1-1～1-4を参照）
- 水面の揺らぎがRPV中央部だけでなく、外周部でも確認されたことから、RPV下鏡の中央部だけでなく外周部にも開口部が存在する可能性あり
- ペDESTAL地下階の作業員アクセス開口部は視認できなかったが、近傍に堆積物を確認
（燃料デブリのペDESTAL外への流出は否定できない）

- 燃料デブリ取り出しを進める上では、「干渉物となる構造物の状態・位置」や「燃料デブリの性状・位置」から、取り出し装置および先端治具の設計や取り出し手順等を検討していくこととなる
- 今回のPCV内部調査で得られた情報を基に、上記の必要となる情報を整理し、引き続き燃料デブリ取り出しの検討を進めていく

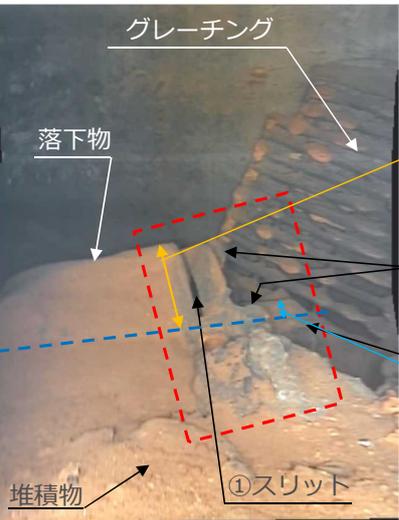
参考1-1 その他確認された構造物

- 落下物の右端部（赤枠内）に①スリットが確認できること、②ローラーのような形状が2箇所確認できることから制御棒落下速度リミッタの可能性がある一方で、制御棒落下速度リミッタの特徴的な構造である傘型形状部は堆積物に埋まり確認ができない

- ソケットの半径 約3cm（設計値）を基準として、落下速度リミッタと想定している部分の半径を推定した結果、設計値 約12cmに対して推定値 約13cmと概ね一致

- 最も特徴的な構造である傘型形状部が確認できなかったことから、特定には至らなかった

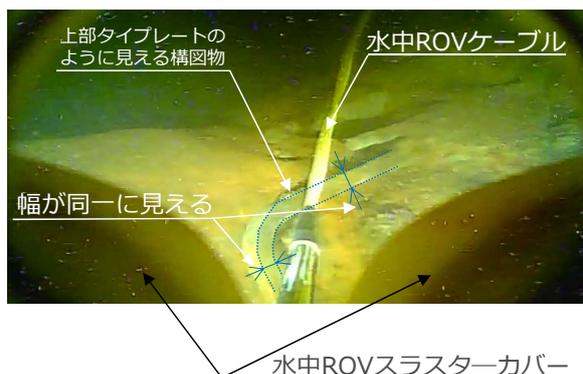
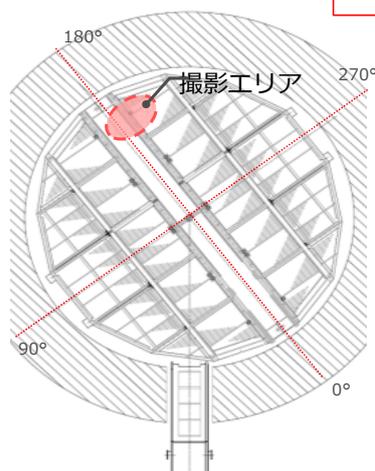
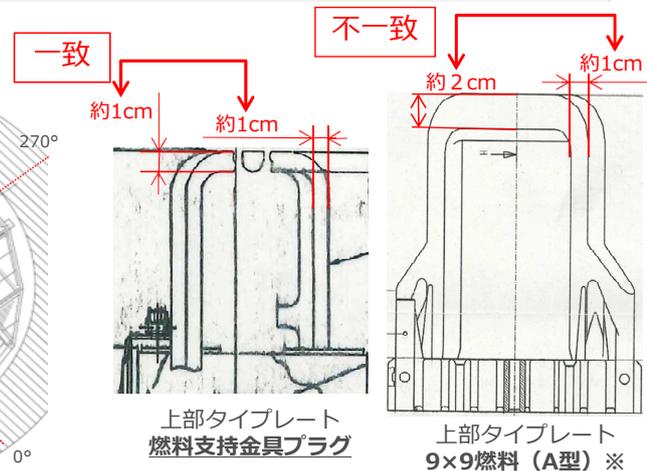
参考1-2 その他確認された構造物

- ペDESTル内下部において、上部タイプレート※のような構造物を確認
- 画像から上部タイプレートの持ち手と垂直部分の幅が概ね一致しているように見えるが、一方向のみの確認のため断定はできない

- 上部タイプレートの持ち手と垂直部分の幅が一致する場合、燃料支持金具プラグの可能性はあるが、一方向のみの確認であり、幅が一致しているとは断定できず特定に至っていない

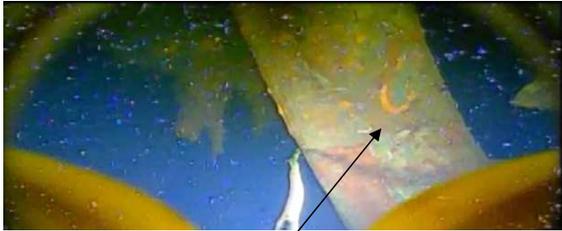
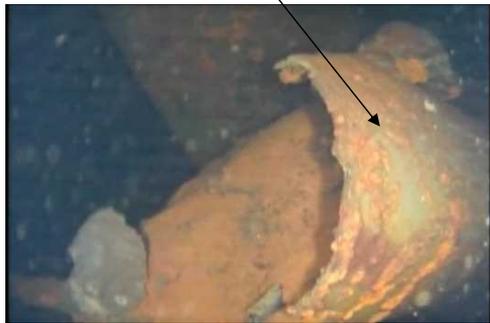
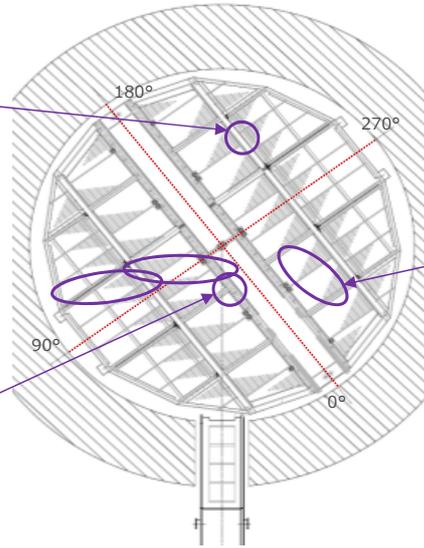
参考1-3 その他確認された構造物 円筒状の構造物 (1/2)

- 外観上の特徴
 - CRガイドチューブと類似する円筒状の構造物をペDESTAL内の複数箇所を確認
- 寸法推定
 - 寸法推定の基準となりうる構造物が無く、寸法推定は実施できなかった
- 確認結果
 - 外観からCRガイドチューブと推定されるが、寸法推定はできず特定には至っていない

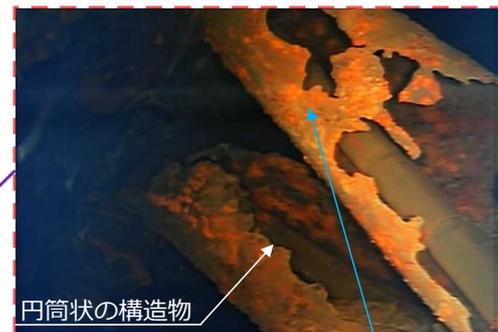
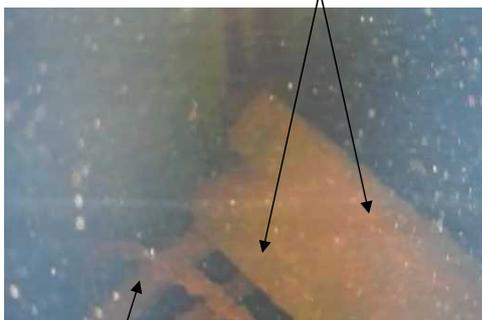
参考1-3 その他確認された構造物 円筒状の構造物 (2/2)

- 外観上の特徴
 - CRガイドチューブと類似する円筒状の構造物をペDESTAL内の複数箇所を確認
- 寸法推定
 - 一部の円筒状の構造物については、寸法推定の基準となりうる構造物が無く、寸法推定は実施できなかった
- 確認結果
 - 外観からCRガイドチューブと推定されるが、寸法推定ができなかった構造物については、特定には至っていない

堆積物に埋まる円筒状の構造物

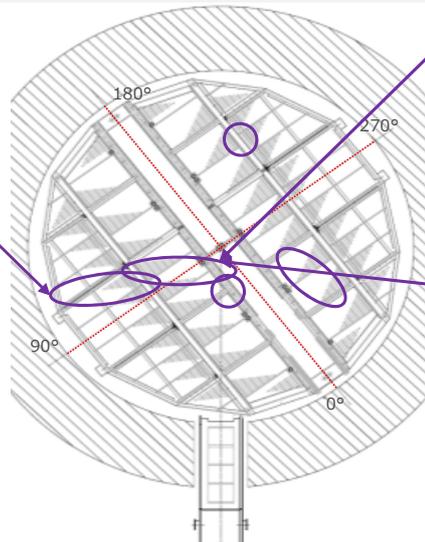
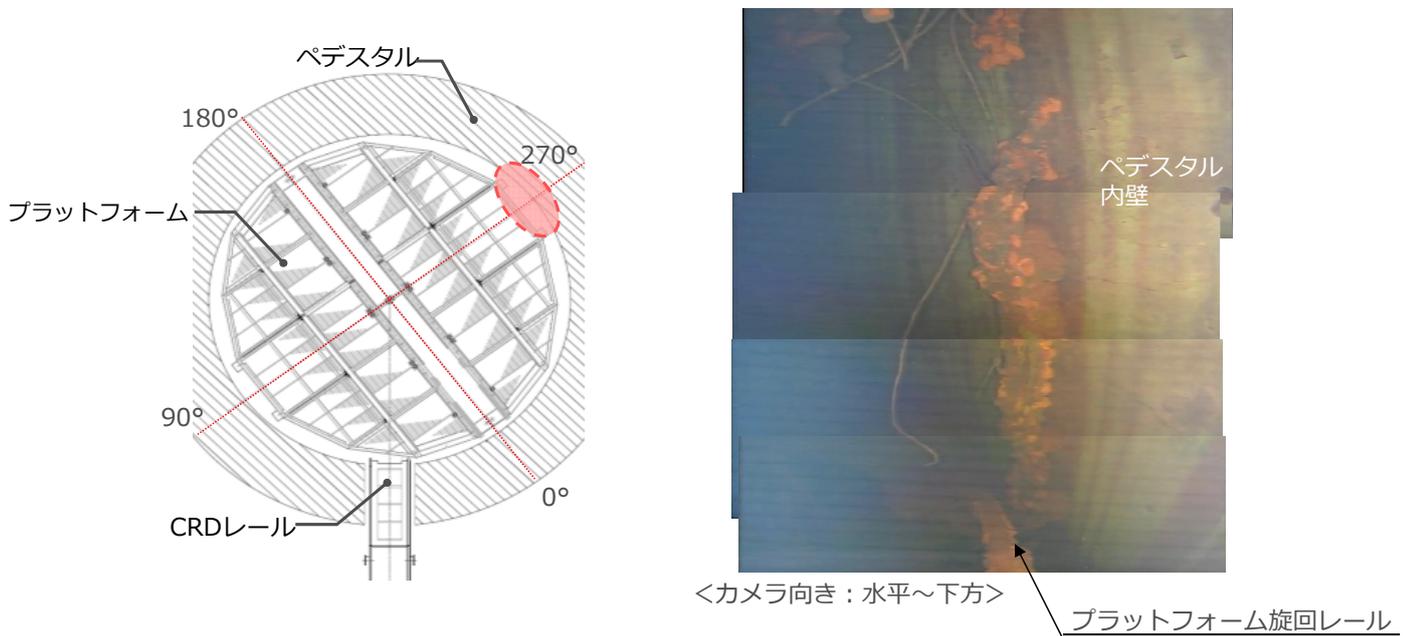
- ペDESTAL内壁270°付近で、ペDESTAL内壁面にてケーブルが欠損している状況を確認
- ペDESTAL内に落下してきた高温の溶融物が付着したことにより、欠損したものと推定
