# 2号機 原子炉格納容器ガス管理設備の 運転上の制限からの逸脱について

2017年11月30日

## 東京電力ホールディングス株式会社

### 1. 事象概要

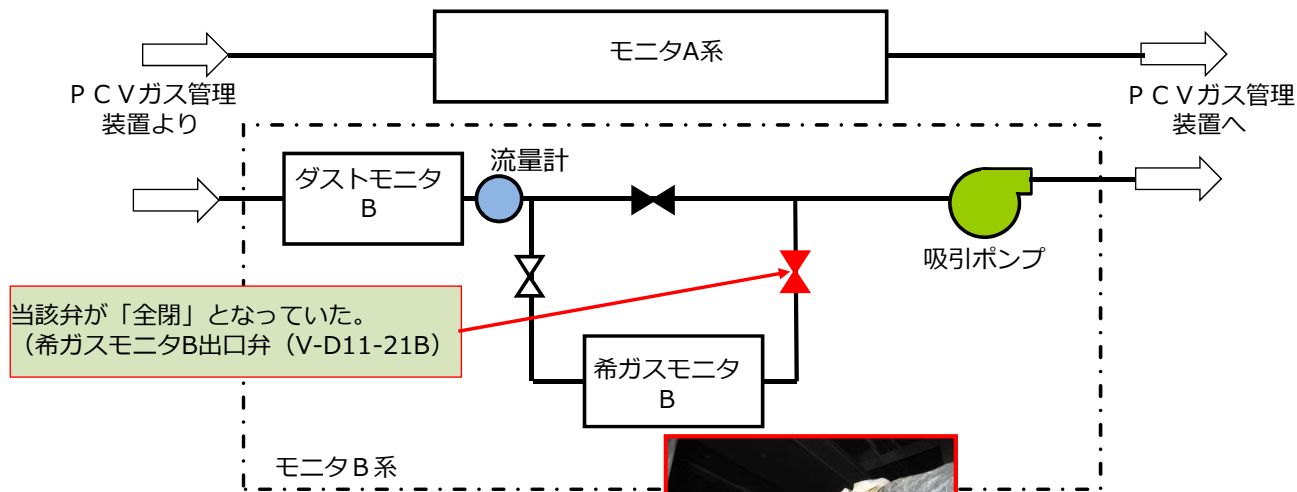
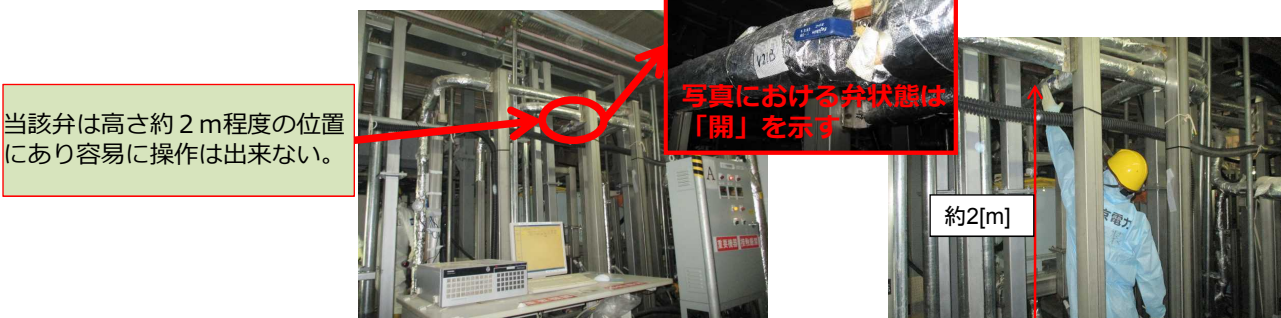
### 3. PCVガス管理設備系統概略図

本来「全開」であるべき当該弁が「全閉」となっていたことから、事象発生当時の状況について調査を行った。

- ✓ PCVガス管理設備制御盤二重化工事に伴い、PCVガス管理設備（A）系の停止操作を当直にて6時24分～7時31分に実施した。  
また、当社当直員は停止作業を完了し7時53分に免震棟に到着している。
- ✓ 事象発生当時は、制御盤二重化工事を請け負った協力企業作業員（合計：33名）がPCVガス管理設備ハウス内に入室していた。
- ✓ PCVガス管理設備シートハウス内の設備監視用カメラ及び作業員の証言からは第三者らしき人物は確認されなかった。
- ✓ 事象発生後、当直員が現場を確認したところ、当該弁は「全閉」となっていた。また、当該弁に「全閉」を指示する表示札（以下、「タグ」）が取付けられていた。  
⇒タグには当該弁を「全開」するよう書かれていたが、そのタグは2017年3月～6月に行われた作業時に使用していたものであり、現在の状態であれば、タグは取外している状態（回収されているべきもの）が正しい状態である。

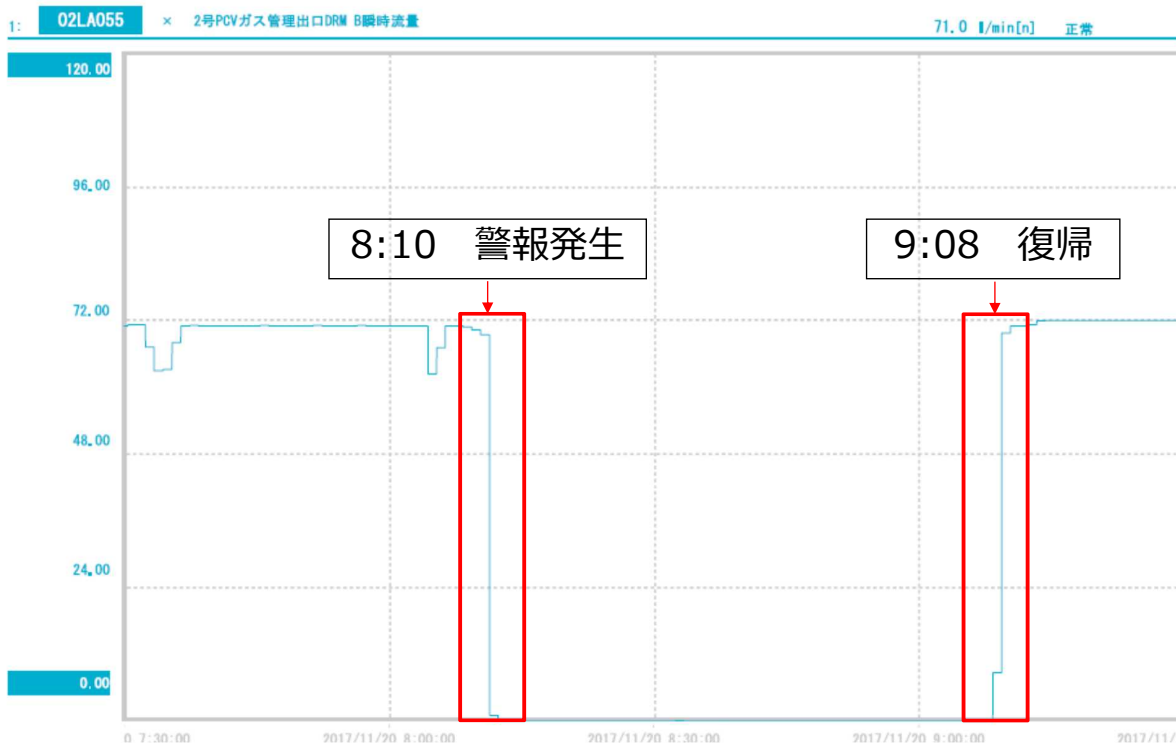
### 4. 事象発生時のトレンド

- 6時24分 2号機PCVガス管理設備A系作業の為停止操作開始
- 7時31分 同上停止操作完了
- 8時10分 「2号機PCVガス管理出口DRM※B 流量高/低」警報発生
- 8時20分 運転班長は、緊急時対策本部の本部長代理へ連絡
- 8時30分 **LCO逸脱を判断**  
 (特定原子炉施設の保安第1編第24条「未臨界監視」原子炉格納容器ガス管理設備の放射線検出器において2号機の運転上の制限「1チャンネルが動作可能であること」を満足しない状態)
- 9時05分 当直員により現場状態を確認した結果、当該弁「閉」であることを確認
- 9時08分 当直員により当該弁 開操作  
 DRM流量 0→約70l/min(n)に復帰
- 9時12分 LCO逸脱について通報連絡実施 (第一報)
- 10時53分 **LCO復帰を判断**  
 PCVガス管理設備の放射線検出器 1チャンネル (B系) により短半減期核種の放射能濃度が監視可能な状態にあることを確認

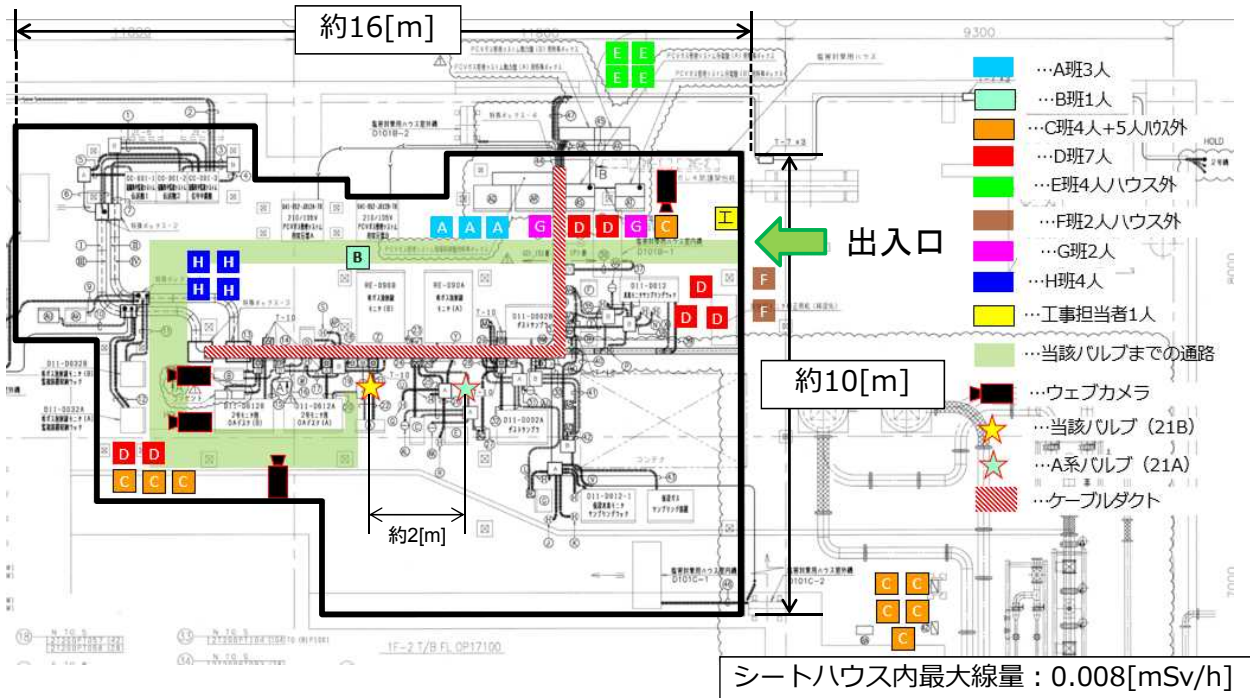
## 6. 事象時の配置図

- ✓ 聞き取りによると、事象発生時（8:10頃）に作業員は当該弁付近にはおらず、安全処置確認、作業範囲確認、当日作業の準備作業を実施していた。
- ✓ 当該弁の操作や誤接触したとの証言は無かった。

事象時（8:10頃）の協力企業作業員の配置について

- ✓ 誤って（意図せず）弁に触れてしまい閉としてしまった
  - ・ 弁のロック等の物理的防護を実施していなかった。
  - ・ 作業着手前に現場事前点検を当社社員と協力企業作業員で実施したが、当該弁への誤接触に対する具体的な対策や注意喚起を行っていなかった。
- ✓ 当該弁についていたタグの状態に合わせ弁閉操作した
  - ・ 当該弁に本来回収されているべき操作禁止タグが取り付けられていた。

- ✓ 当該弁及び類似弁に注意喚起表示取付け
- ✓ 当該事象の関係者への周知
