福島第一原子力発電所 6号機
非常用ディーゼル発電機（A）
調速装置（ガバナー）の不具合について

2017年11月30日

東京電力ホールディングス株式会社

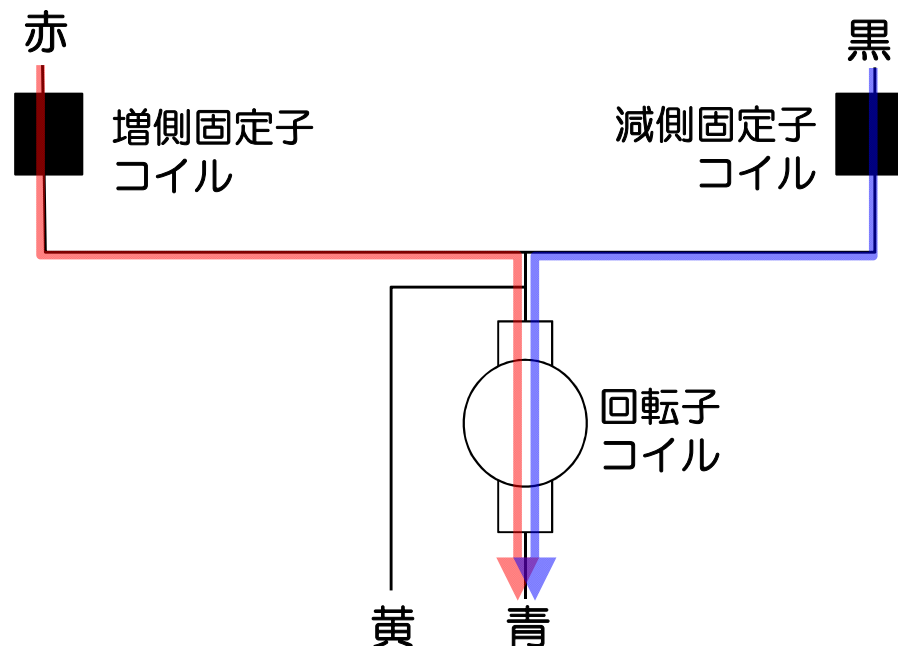
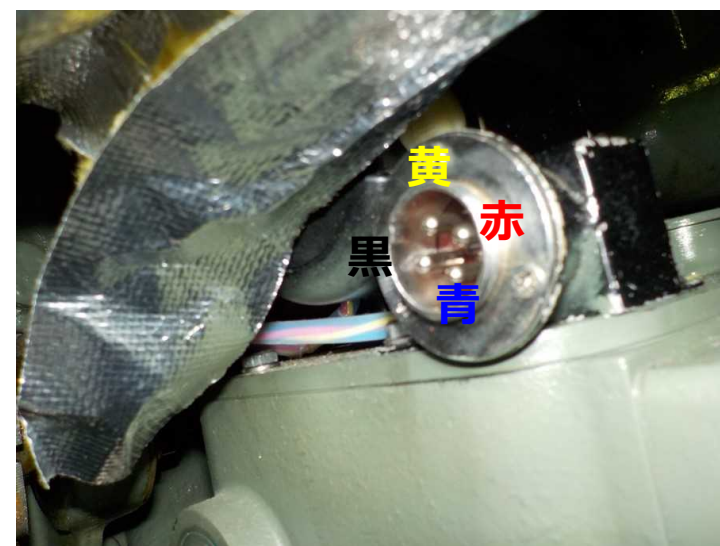
図 ガバナーモーター内部結線図

■ ガバナーモーター単体のコイル抵抗測定を実施し、本格点検時の工場試験データと比較した結果、**増側操作に影響する抵抗値が低くなっていることを確認**した。(H29.11.1)

赤線：増方向の回路
青線：減方向の回路

①青-黒 (減方向)	測定値：5 7 2 Ω*	(基準値：4 9 0～5 5 5 Ω)	工場：5 3 6 Ω(H29.7.18測定)
②青-赤 (増方向)	測定値： 1 8 3 Ω*	(基準値：4 9 0～5 5 5 Ω)	工場：5 3 4 Ω(H29.7.18測定)
③黒-赤	測定値： 3 8 9 Ω*	(基準値：6 6 0～7 5 0 Ω)	工場：7 4 8 Ω(H29.7.18測定)
④黒-黄	測定値：3 8 9 Ω*	(基準値：3 3 0～3 7 5 Ω)	工場：3 7 1 Ω(H29.7.18測定)
⑤赤-黄	測定値： 0 Ω*	(基準値：3 3 0～3 7 5 Ω)	工場：3 7 0 Ω(H29.7.18測定)

現場調査の結果より、減方向に係わるコイル抵抗に関しては、異常はなくガバナーターの動作状況も良好である。増方向に係わるコイル抵抗に関しては、赤線に係わる線間の抵抗値が低いことから、何らかの異常があり、ガバナーターについても不動作であると考えられる。

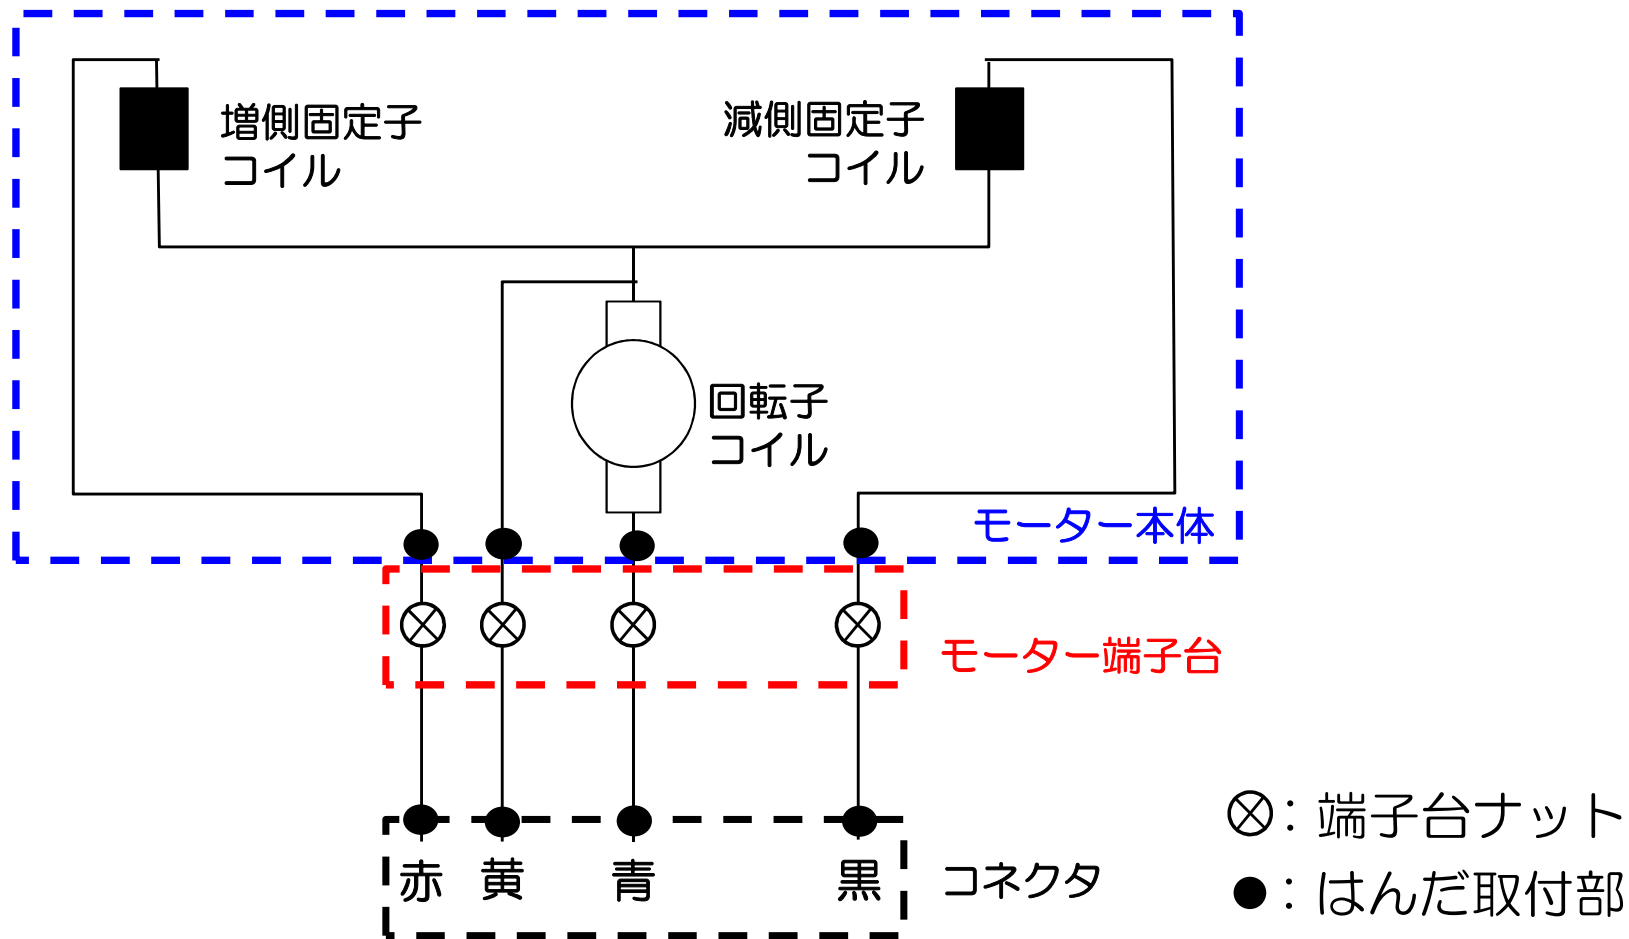
図 ガバナーモーター内部結線図

- ガバナーモーター内部回路の異常が確認されたことから，要因分析に基づき，工場調査を実施した結果，モーター端子台内部におけるリード線取付部に要因があることを確認。

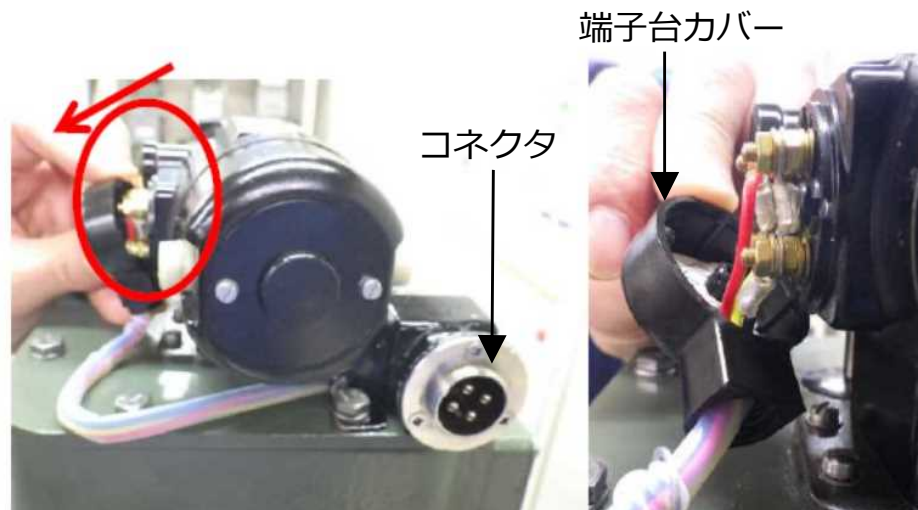
② リード線外観点検

端子取付状態での圧着端子付近に傷や破損は確認されなかった。カバー取外時にリード線へ引っ張り方向の力が加わったため（※1）、念の為、各端子間の抵抗測定を実施した結果、抵抗値低下は再現しなかった。

※1 構造上、端子台カバー取り外し時にリード線へ張力が加わりやすい構造

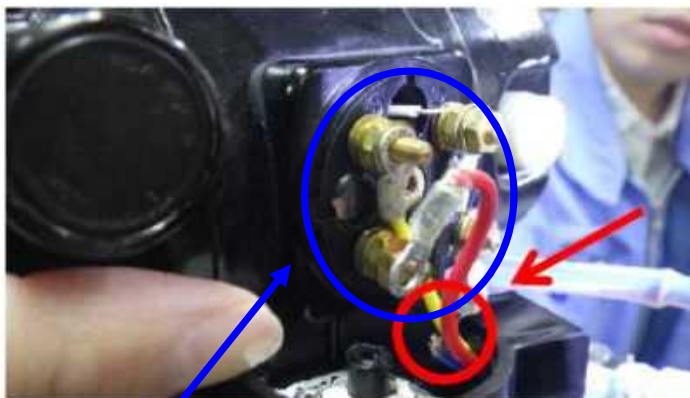
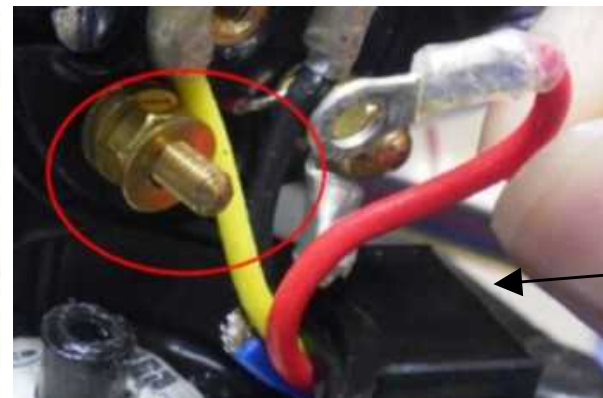
青リード端子の破損状況写真

③取付ナット緩み確認

リード線の触診とナットの触診及び目視により緩みがないことを確認した。但し、端子台カバー取外し時、青リード線と圧着端子が切れた状態となった。

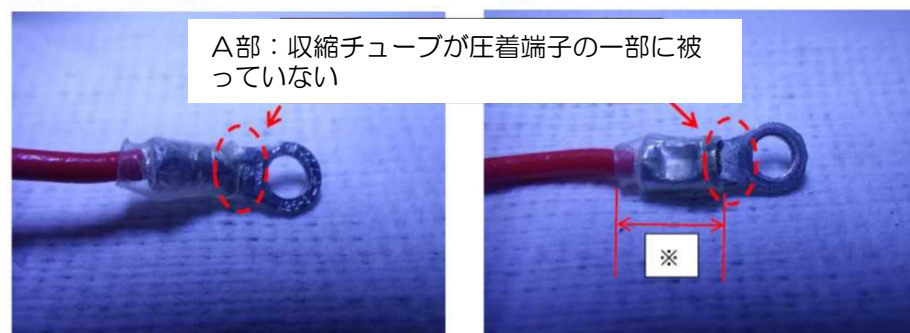
実物赤リード線 背側

なお、赤リード線（A部）については、圧着端子の一部に収縮チューブが被っていない状況が確認された。

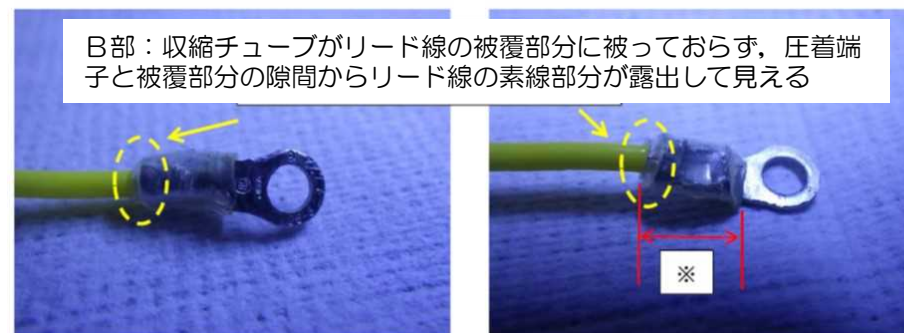
実物黄リード線 背側

黄リード線（B部）については、収縮チューブがリード線の被覆部分に被っておらず、圧着端子と被覆部分の隙間からリード線の素線部分が露出して見える状態であった。

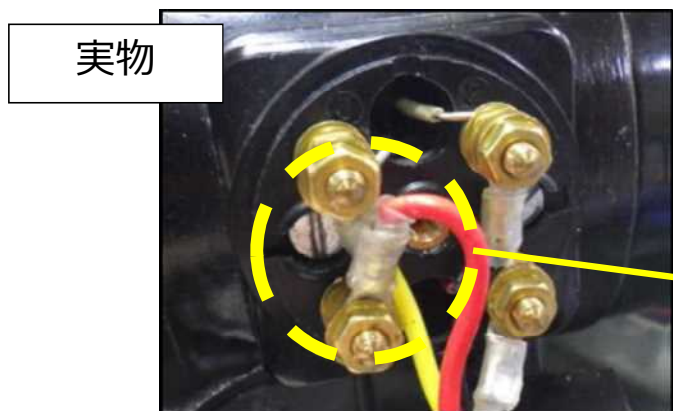
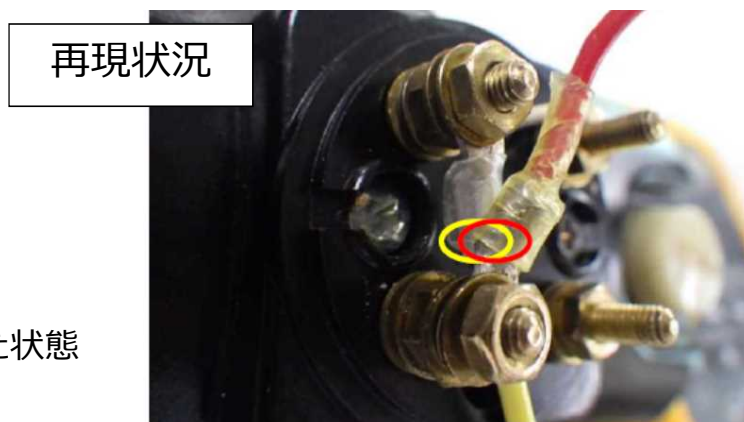
赤リード線の収縮チューブが被っていない圧着端子部分と黄リード線の収縮チューブが被っていない被覆部分を実物と同様に再現し，抵抗測定を行った結果，抵抗値0.1Ωで短絡状態となった。

赤リード線（腹側）と
黄リード線（背側）が
交差するように重なった状態

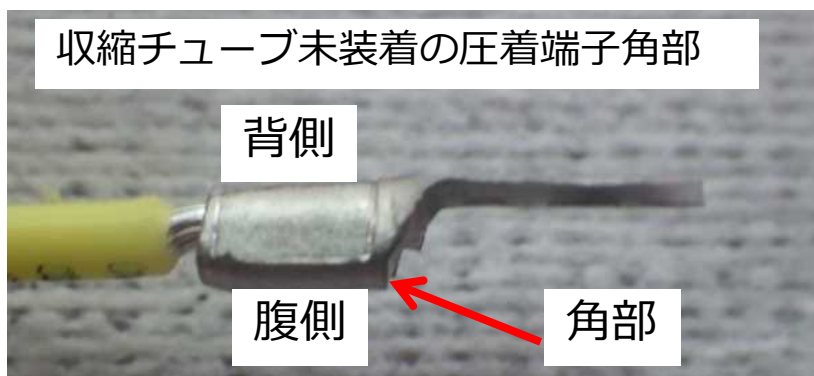
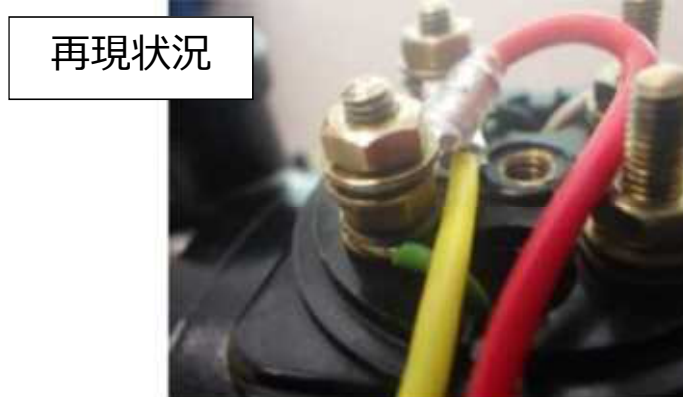
赤リード線の圧着端子（腹側）と黄リード線の圧着端子（背側）を交差させ，赤リード線の圧着端子（腹側）の角部が収縮チューブ越しに黄リード線の圧着端子（背側）に接触するよう端子台に取り付け，収縮チューブの接触部分を押し付けた状態で抵抗測定を行った結果，抵抗値0.1Ωで短絡状態となった。

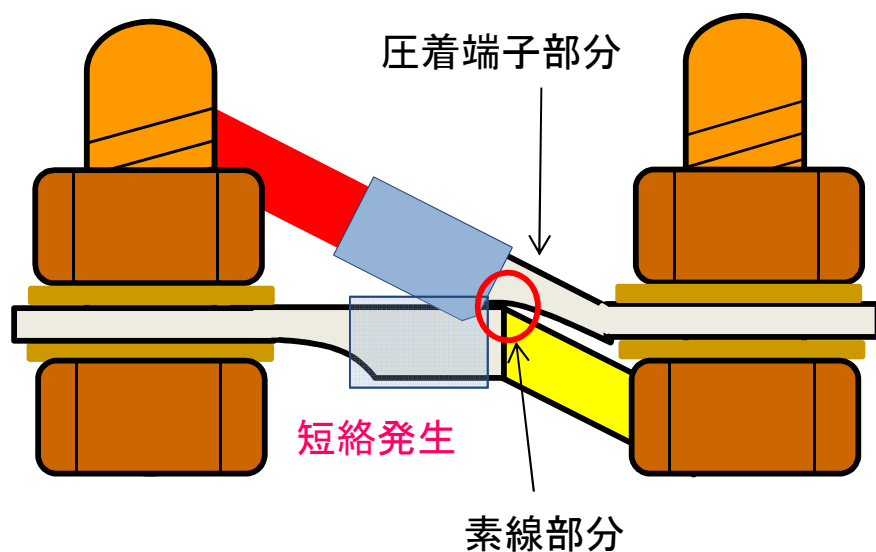
【圧着端子とリード線露出部の接触】

本不具合事象は、ガバナーモーター端子台に取り付けている赤リード線の圧着端子（腹側）と黄リード線の圧着端子（背側）の接触箇所に、以下のいずれかの事象により短絡が発生し、ガバナーモーターの増側回路が動作しなかったものと推定する。

赤リード線の収縮チューブが被っていない圧着端子部分と、黄リード線の収縮チューブが被っていない被覆部分と圧着端子の隙間から露出した素線部分が接触

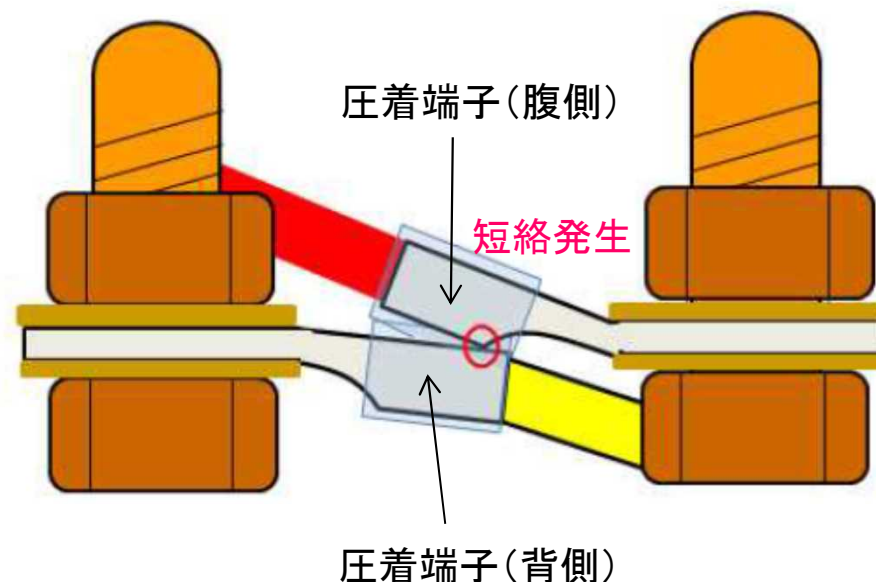
【圧着端子角部の接触】

赤リード線の圧着端子（腹側）の角部が黄リード線の圧着端子（背側）に収縮チューブ越しに押し付けられ、収縮チューブに微細な傷が発生したことで、圧着端子同士が直接接触

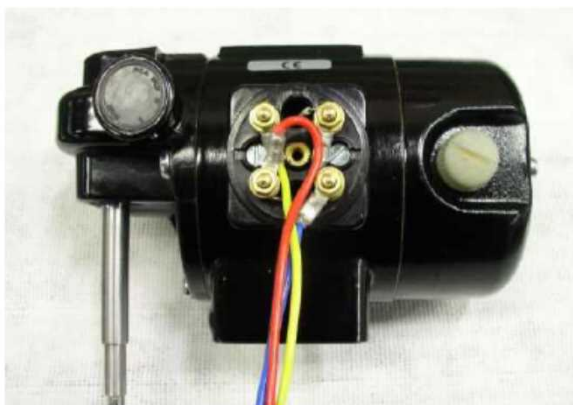
【対策前】

今回の事象については、リード線の圧着端子同士が接触して短絡状態になったと推定したことから、再発防止対策としてリード線の端子台への取付方法を以下の通り具体的に定める。
