## 2. 2017年1～2月原子炉格納容器内部調査の結果について

## 3. 今回実施するPCV内部調査の概要について

## 4. 調査方法について (1/2)

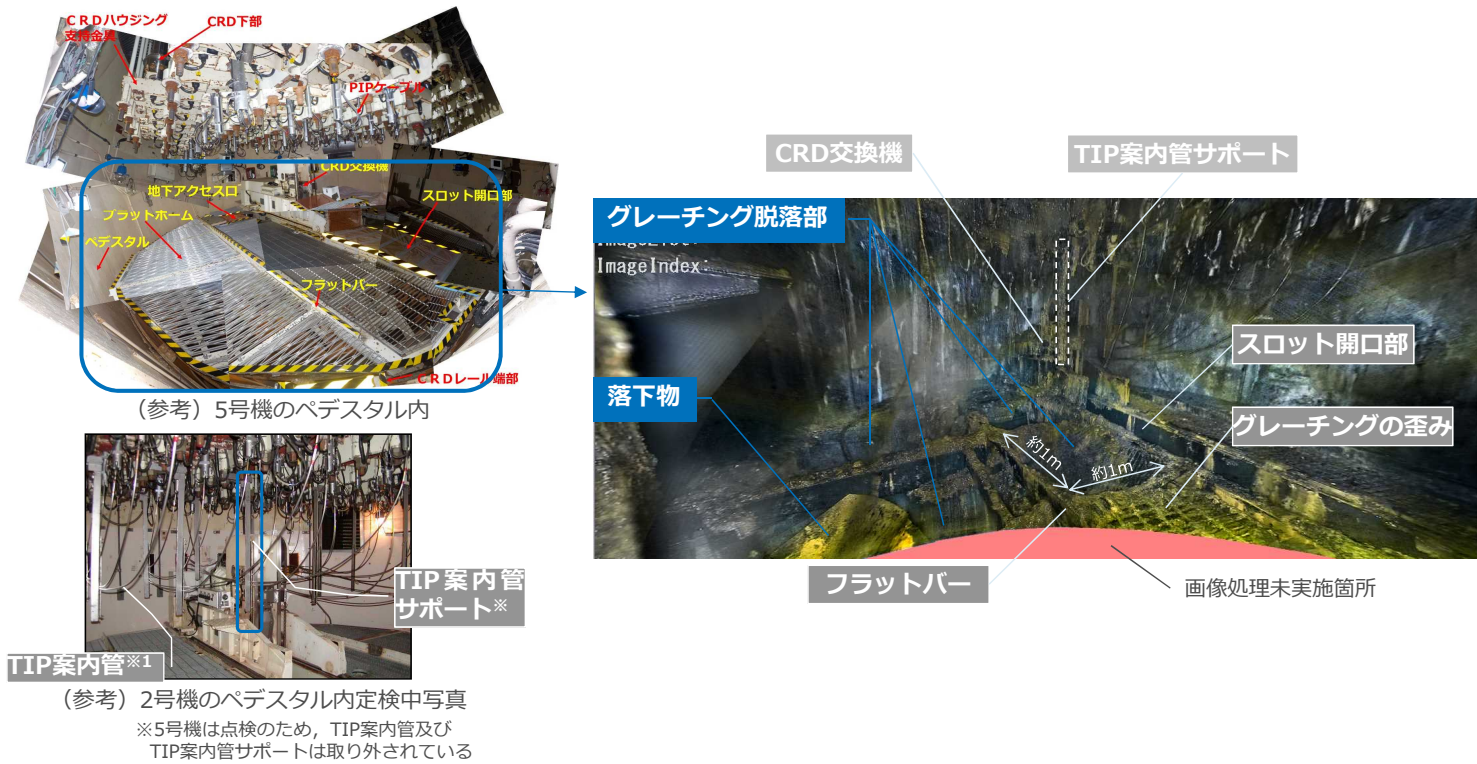
- 2017年1～2月に実施した原子炉格納容器（PCV）内部調査のうち、ガイドパイプによるペDESTAL内事前調査にて、ペDESTAL内のグレーチングが一部脱落していることを確認
