廃止措置等に向けた進捗状況: 使用済み燃料プールからの燃料取り出し作業

2018年2月1日
廃炉・汚染水対策チーム会合
事務局会議

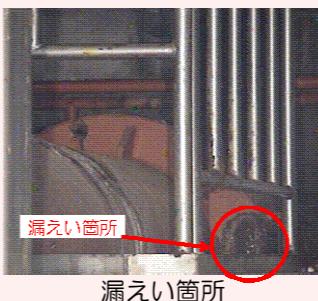
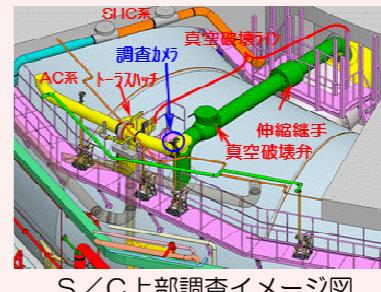
S/C上部調査イメージ図

1号機S/C上部の漏えい箇所を2014/5/27より調査し、上部にある配管の内1本の伸縮継手カバーより漏えいを確認。他の箇所からの漏えいは確認されず。今後、格納容器の止水・補修に向けて、具体的な方法を検討していく。

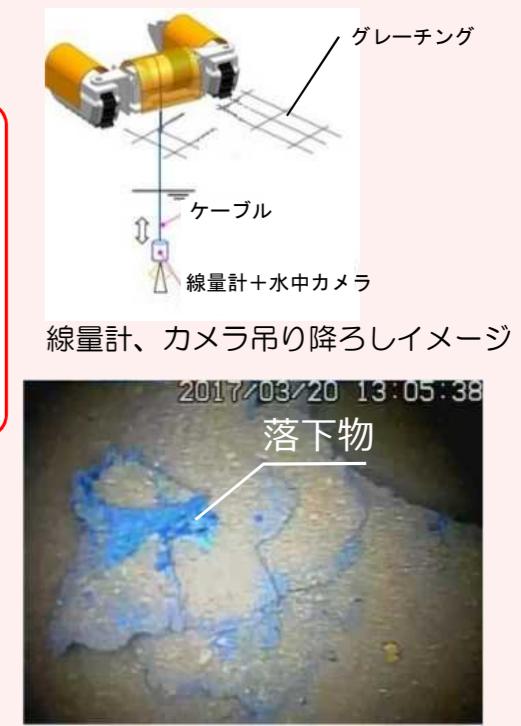
最下点近傍の画像

- 2015年4月に、狭隘なアクセスロ(内径φ100mm)から格納容器内に進入し、格納容器1階内部の映像、空間線量等の情報を取得。
- 2017年3月、ペデスタル外地下階へのデブリの広がりを調査するため、自走式調査装置を用いた調査を実施し、PCV底部の状況を初めて撮影。得られた画像データと線量データを元に、PCV内部の状況を継続検討していく。

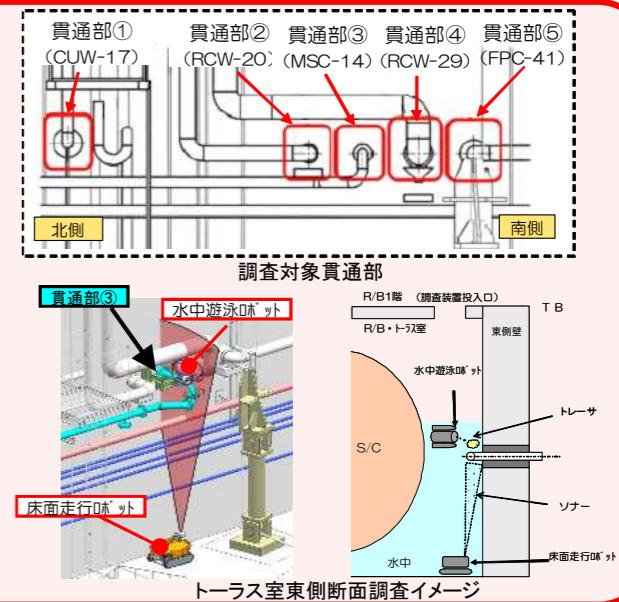
トーラス室壁面調査結果

- トーラス室壁面調査装置（水中遊泳ロボット、床面走行ロボット）を用いて、トーラス室壁面の（東壁面北側）を対象に調査。
- 東側壁面配管貫通部（5箇所）の「状況確認」と「流れの有無」を確認する。
- 水中壁面調査装置（水中遊泳ロボット及び床面走行ロボット）により貫通部の状況確認ができるこを実証。
- 貫通部①～⑤について、カメラにより、散布したトレーサ（※5）を確認した結果、貫通部周辺での流れは確認されず。（水中遊泳ロボット）
- 貫通部③について、ソナーによる確認の結果、貫通部周辺での流れは確認されず。（床面走行ロボット）

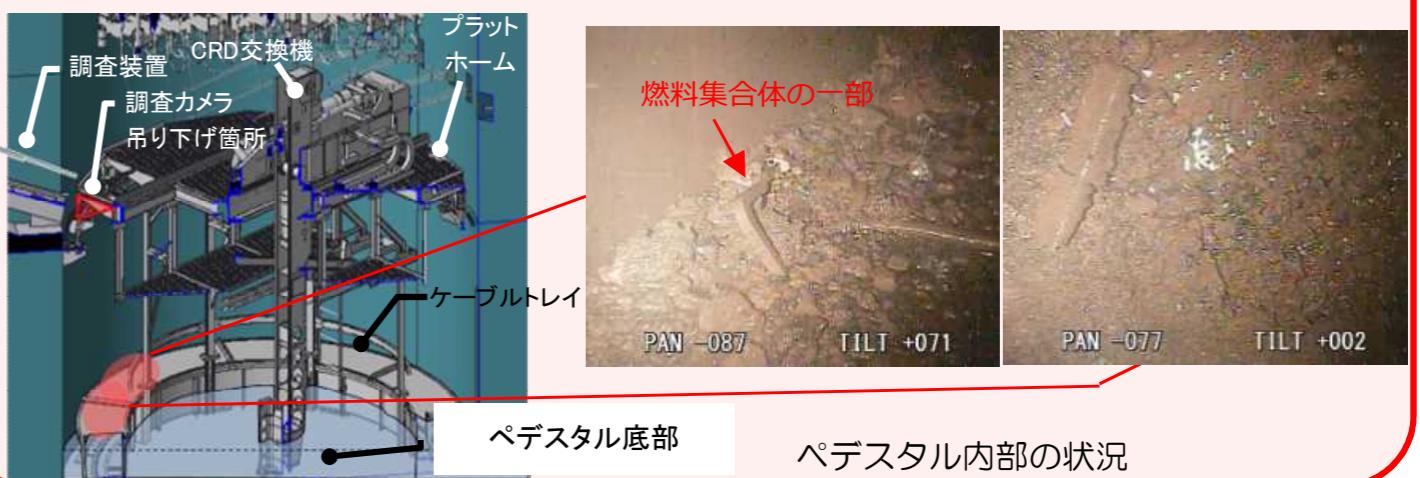
- 2017/1/26,30に格納容器貫通部からカメラを挿入し、ロボットが走行するCRD交換用レールの状況を確認。2/9に自走式調査装置アクセスルート上の堆積物除去を実施し、2/16に自走式調査装置を用いた格納容器内部調査を実施。
- 一連の調査で、ペデスタル内のグレーチングの脱落や変形、ペデスタル内に多くの堆積物があることを確認。
- 2018年1月19日に、原子炉格納容器の内部調査を実施。今回調査では、前回の調査(2017年1月～2月)で使用した、テレスコピック式調査装置を改良し、プラットホーム下の状況を確認。調査の結果、ペデスタル底部に燃料集合体の一部の落下を確認したことから、その周辺に確認された堆積物は、燃料デブリであると推定。今後、取得した画像の分析を行う予定。

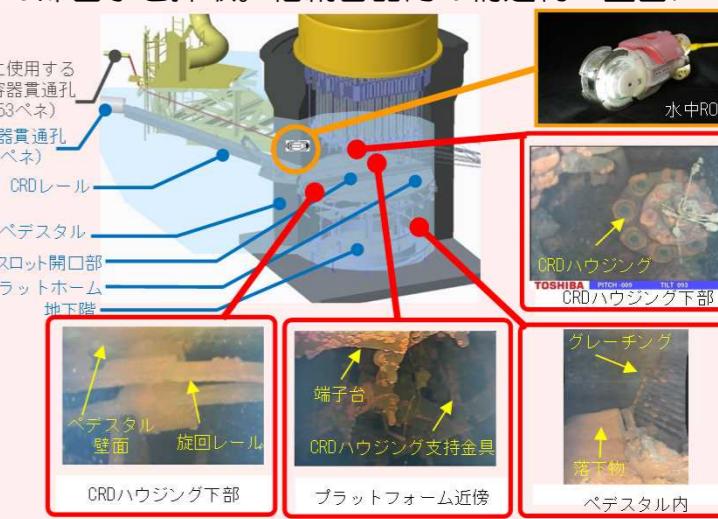
ペデスタル内部の状況

- PCV内部調査用に予定しているX-53ペネ^(※4)の水没確認を遠隔超音波探傷装置を用いて調査を実施し、水没していないことを確認(2014/10/22～24)。
 - PCV内を確認するため、2015/10/20、22にX-53ペネから格納容器内部へ調査装置を入れ、映像、線量、温度の情報を取得、内部の滞留水を採取。格納容器内の構造物・壁面に損傷は確認されず、水位は推定値と一致しており、内部の線量は他の号機に比べて低いことを確認。
 - 2017年7月に、水中ROV(水中遊泳式遠隔調査装置)を用いて、ペデスタル内の調査を実施。
 - 調査で得られた画像データの分析を行い、複数の構造物の損傷や炉内構造物と推定される構造物を確認。引き続き、得られた情報を基に、燃料取り出しの検討を進めます。
