G3北エリアタンク移送配管残水処理作業に伴う水漏れについて

2018年2月1日

東京電力ホールディングス株式会社

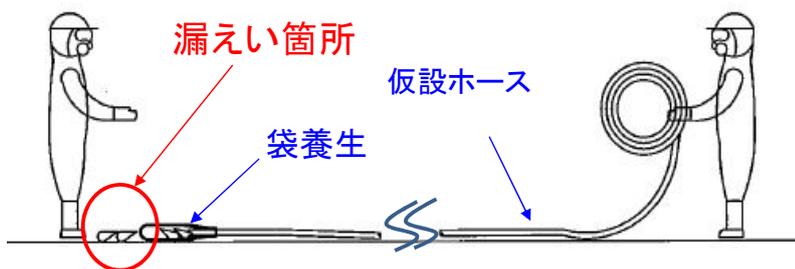
移送に使用した仮設ホースの端部を袋養生（ポリ袋二重）し、丸めながらホース内残水を袋に集めようとした際、袋養生に穴あきがあり水漏れに至った。

【漏えい1】
仮設ホース端部水漏れ状況

養生用ポリ袋の穴あきの原因は、撤去配管残水移送後から仮設ホースの移動開始までの間、ホース端部をポリ袋で養生し、固定用番線を用いて足場パイプに固縛したところ、ポリ袋が風にあおられて、番線の先端部に突き刺さったことで損傷したものと推定される。

- ① 仮設ホースの端部養生はポリ袋のみではなく、閉止栓の取付を行うとともに養生部に遊びが出ないように巻き付けを行う。・・・図1 参照
- ② 汚染水残水の受けはポリ袋では行わず、仮設容器（バケツ、タンク等）を使用する。
- ③ 汚染水を扱う場合は堰内（仮堰を含む）にて作業を行うこととする。
- ④ 汚染した資材の仮置きはバケツ等の残水受けを設置、または仮堰を設置する。・・・図2 参照

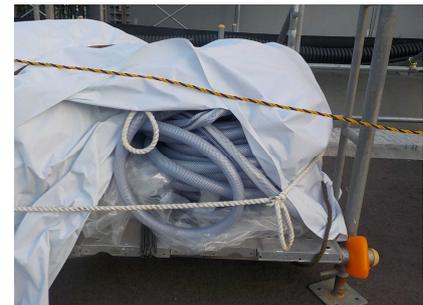
仮設ホース等を保管する資材ラックの地面についても、漏えい跡が確認された。

【漏えい2】
仮設ホース保管状況写真

漏えい1後、当該ホース端部へ再養生を行い、資材仮置きラックに移動させたが、ラック内の仮置き方法が不十分（ホース端部を残水受けの無い状態で上向きに仮置きした）であったため、養生の隙間から汚染水が滴下し、資材ラック下の道路を汚染させた。

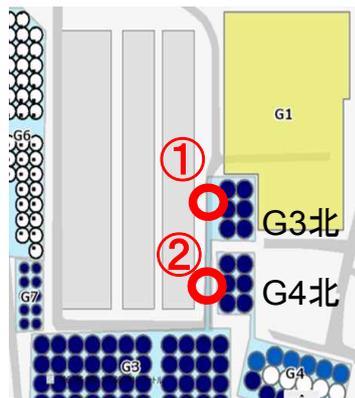
① G 3 北側
漏えい箇所
(仮設ホース端部漏えい)

② G 4 北側
漏えい箇所
(資材ラック前)
