# 淡水化装置（RO-3）蛇腹ハウス内での RO膜洗浄用タンクからの堰内漏えいについて

2018年2月1日

東京電力ホールディングス株式会社

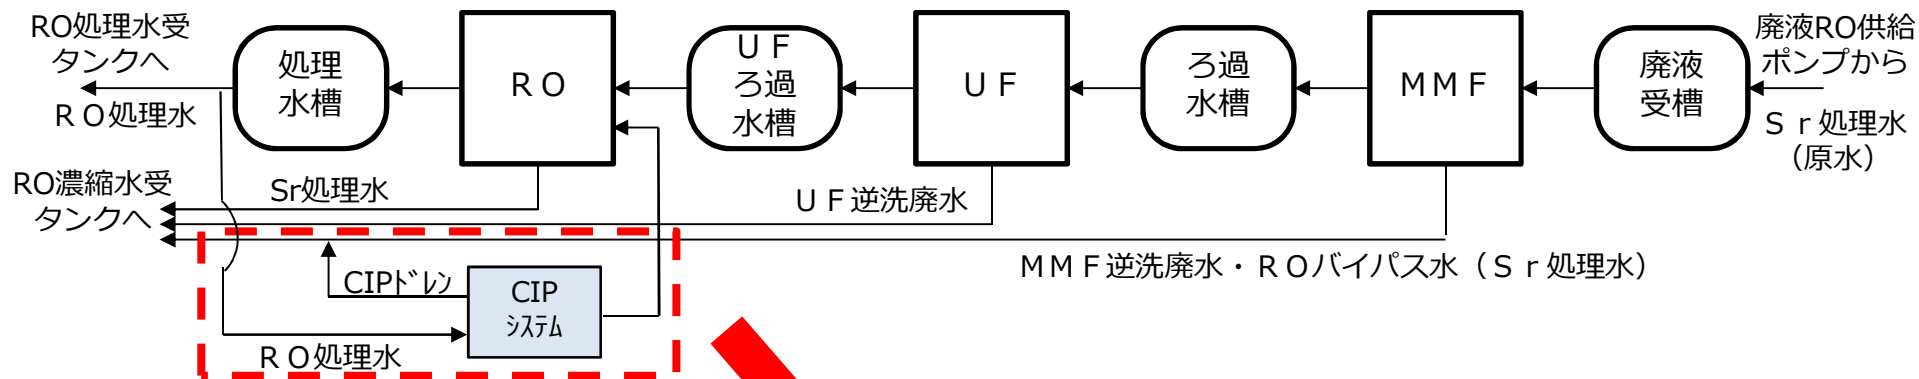
# 淡水化装置 (RO-3) 漏えい箇所

- ・ C I P ドレン弁が開となっていたため、RO3運転によりCIPタンクへSr処理水が流入し、オーバーフローした。

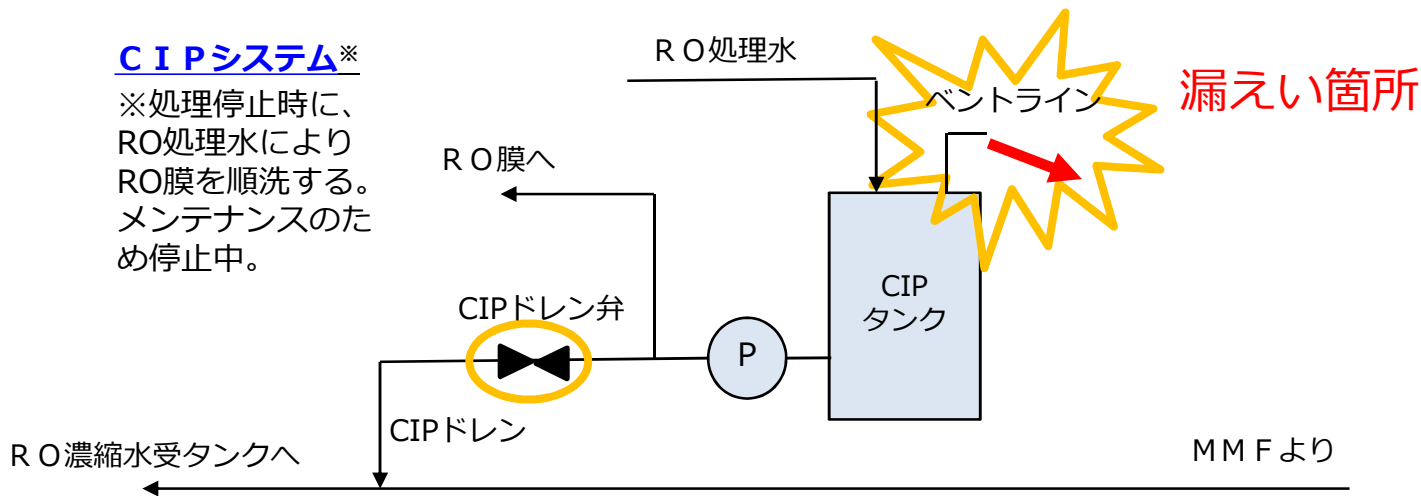
## CIPシステム※

※処理停止時に、RO処理水によりRO膜を順洗する。メンテナンスのため停止中。

- ・CIPドレン弁交換後のリークチェックのため当該弁を開としたが、閉操作せずにRO3を起動したため。
- ・今後、再発防止対策を検討する。

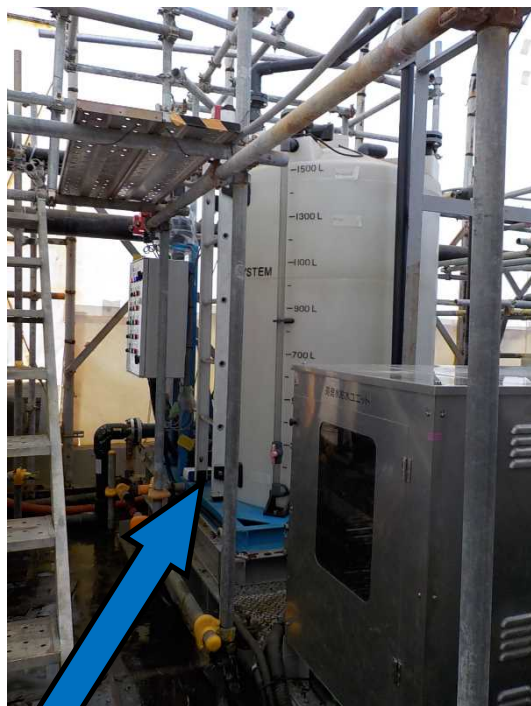
CIPタンク

- 平成30年1月19日、淡水化装置（RO-3）のRO膜洗浄用タンク（CIPタンク）からのオーバーフローによる漏えいを確認。
- 漏えい水は蛇腹ハウス内の堰内に留まっており、ハウス外への流出はない。漏えい範囲は15m×10m×1mm（約150L）。
- 漏えいの原因についてはRO-3起動時にRO膜洗浄システムのドレン弁（CIPドレン弁）が開となっていたため。
