建屋内RO循環設備

次亜塩素酸ポンプ(B)出口配管接続部から
堰内への系統水漏えい事象について

2018年2月1日

東京電力ホールディングス

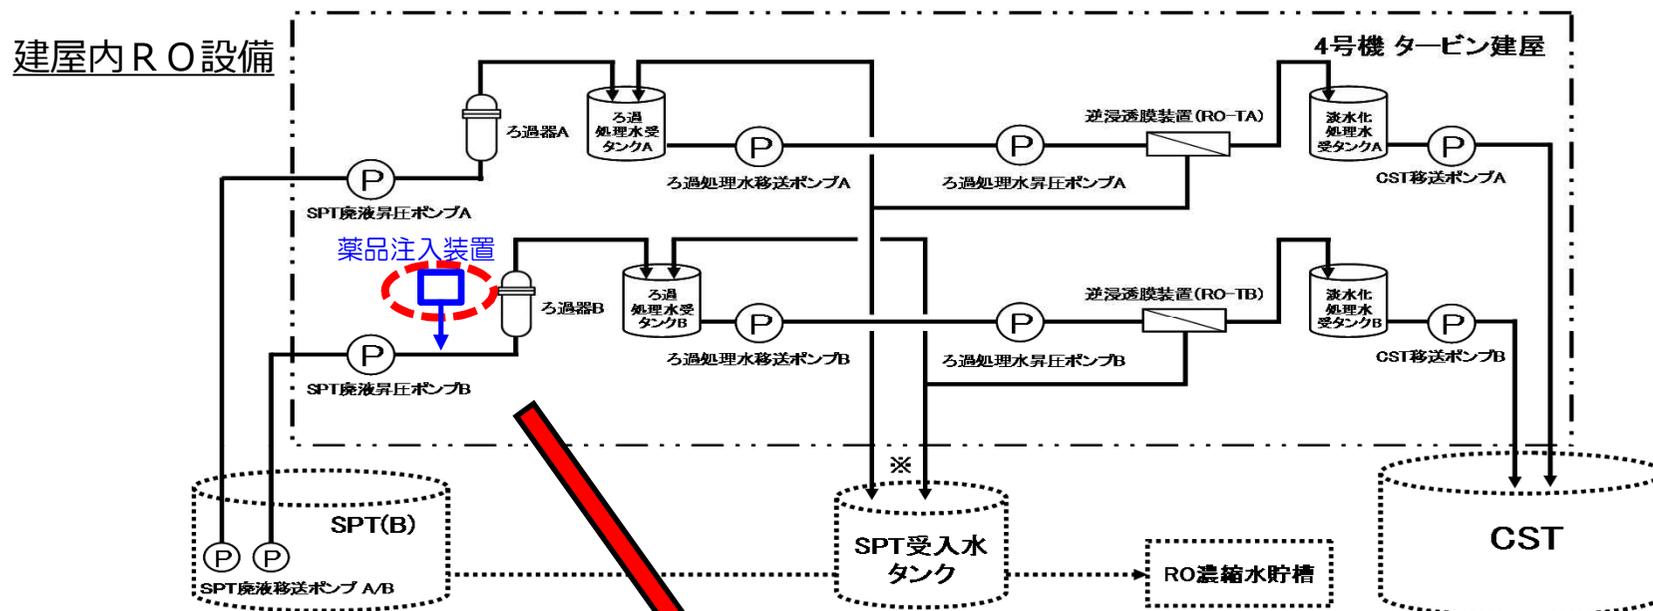
漏えい発生箇所

4号機タービン建屋2階

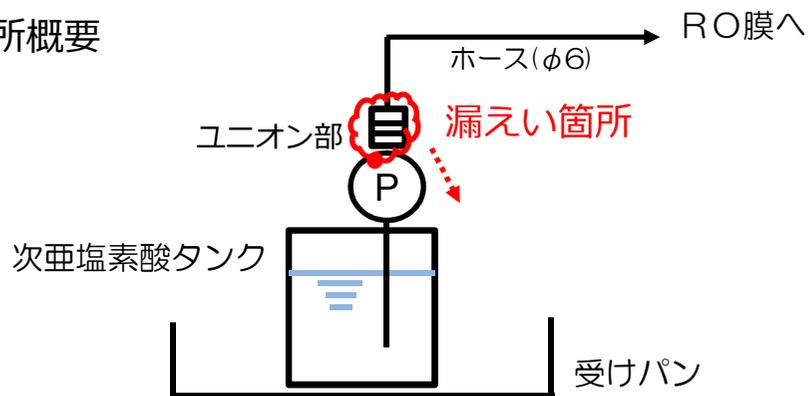
漏えい発生箇所概要

*ユニオン部のねじ込み部より漏えい発生

- ・次亜塩素酸ポンプが点検のため停止中で、ポンプ出口ユニオン部のねじ込み部が緩んでいたため、RO入口水が流入し漏えいしたものと推定。

- ・ねじ込み部が緩んだ原因を調査し、再発防止対策を検討する。

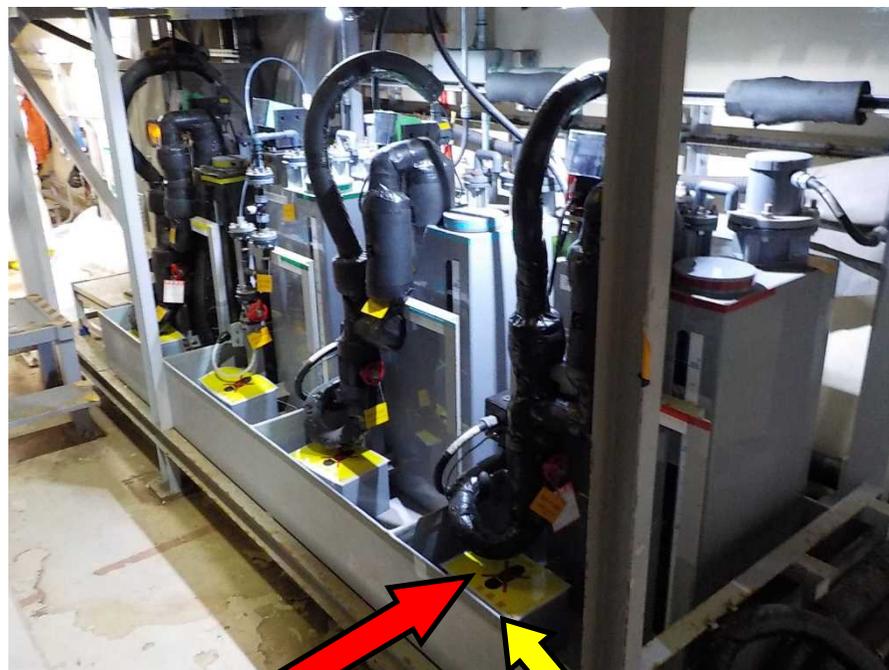
■ 漏えい状況

- 平成30年1月25日，建屋内RO循環設備次亜塩素酸ポンプ(B)出口配管接続部（ユニオン部）から系統水の漏えい（範囲：1m×1.1m×1cm）を確認。
- 漏えい水は4号機タービン建屋の建屋内RO循環設備次亜塩素酸注入設備受けパン内に留まっており，建屋外への流出はない。
- 平成30年1月26日当該および類似ユニオン部を確認

水溜り

漏えい受けパン

漏えい箇所

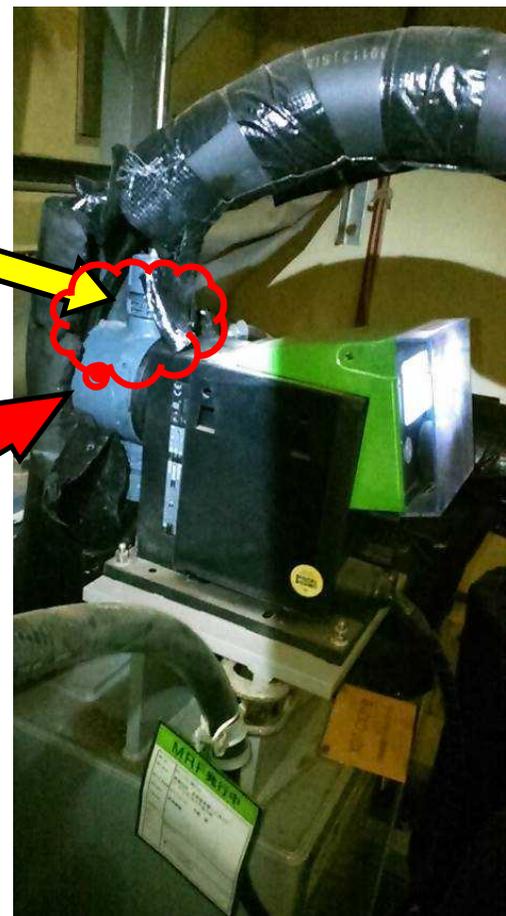
ユニオン部
