タービン建屋東側における 地下水及び海水中の放射性物質濃度の状況について

2018年2月1日

東京電力ホールディングス株式会社

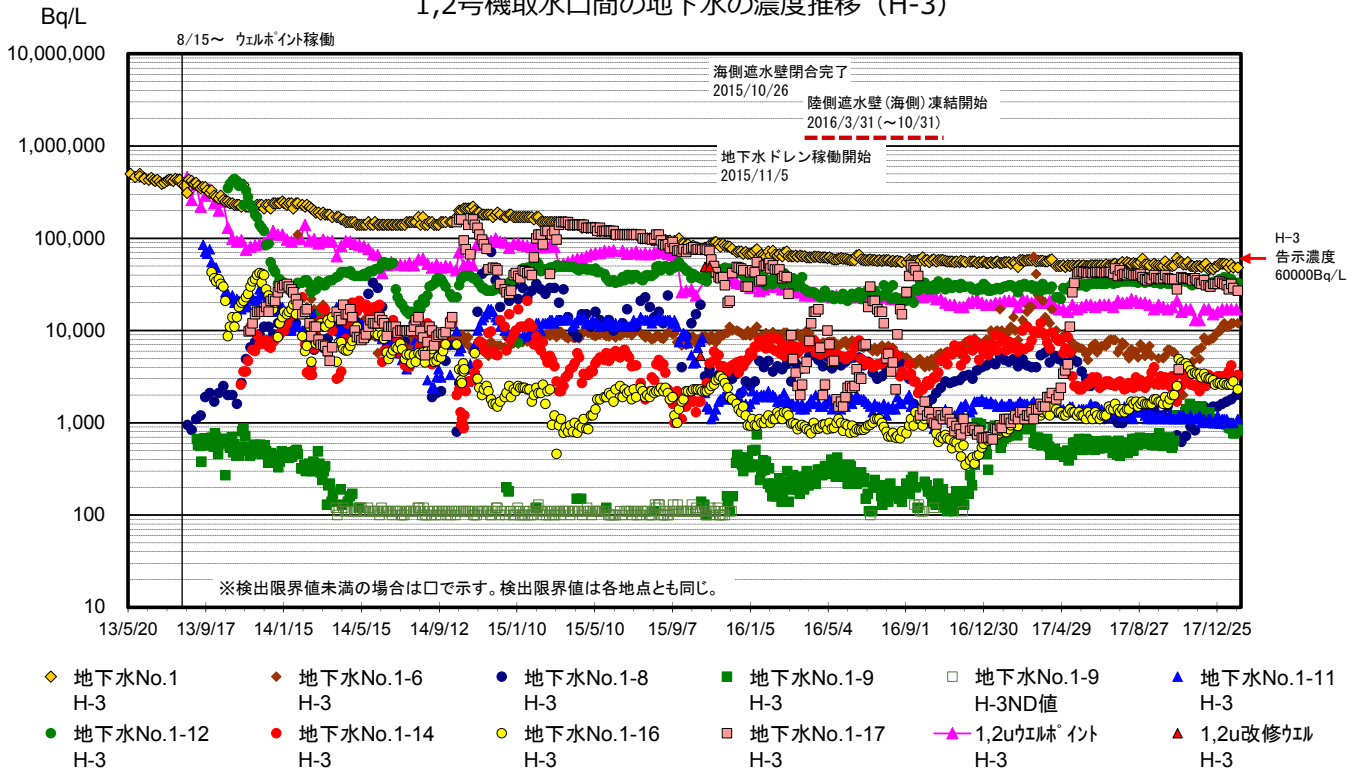
1,2号機取水口間の地下水の濃度推移 (H-3)

- No.1-6でH-3濃度は2017.11より2,000Bq/ℓ程度から上昇し、現在12,000Bq/ℓ程度となっている。
- No.1-9でH-3濃度は2017.10より1,500Bq/ℓまで上昇後低下傾向にあり、現在800Bq/ℓ程度となっている。全β濃度は2017.10より140Bq/ℓまで上昇後低下傾向にあり、現在40Bq/ℓ程度となっている。
- No.1-16でH-3濃度は2017.10より2,000Bq/ℓ程度から5,000Bq/ℓまで上昇後低下傾向にあり、現在3,000Bq/ℓ程度となっている。

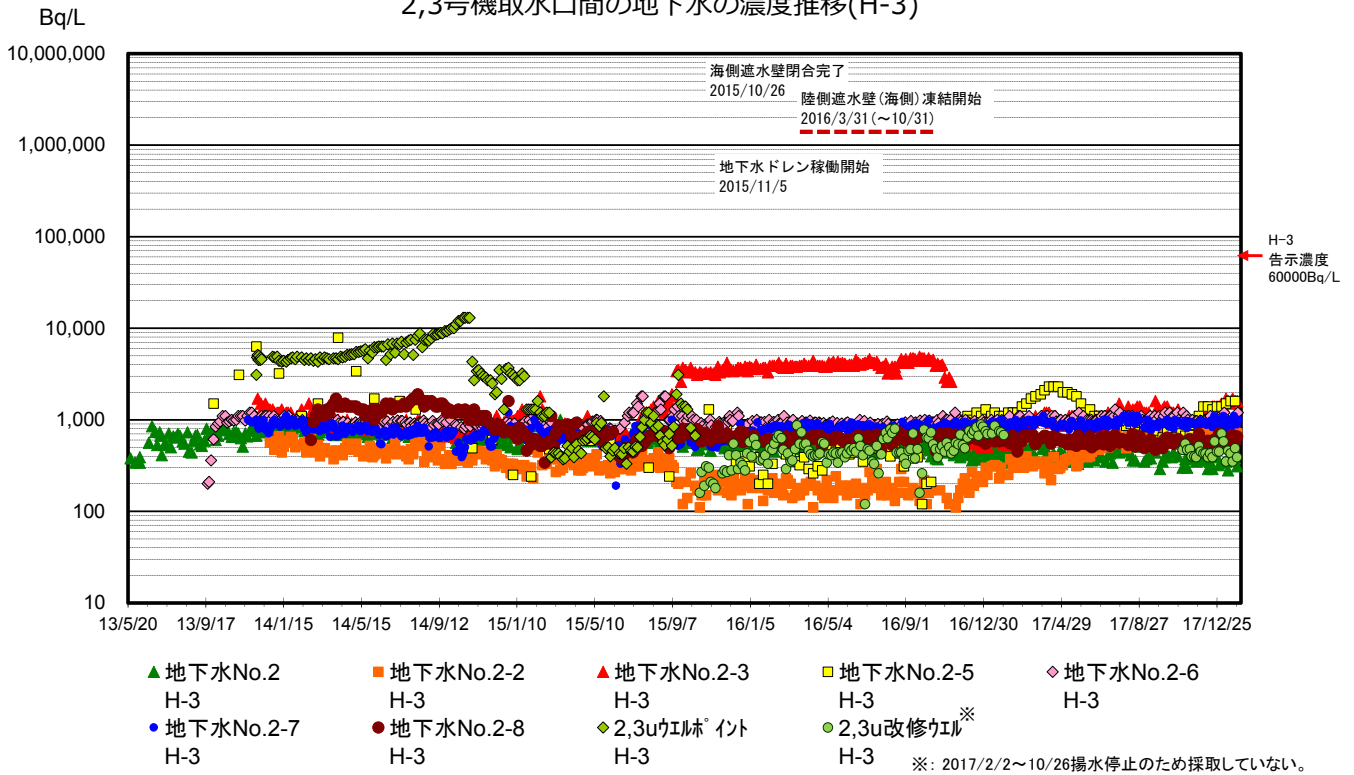
2,3号機取水口間の地下水の濃度推移(H-3)

- No.2-3でH-3濃度は2017.11より1,000Bq/ℓ程度から上昇し、現在1,600Bq/ℓ程度となっている。全β濃度は2017.12より600Bq/ℓ程度から上昇傾向にあり、現在1,400Bq/ℓ程度となっている。
- No.2-5でH-3濃度は2017.11より700Bq/ℓ程度から上昇傾向にあり、現在1,600Bq/ℓ程度となっている。

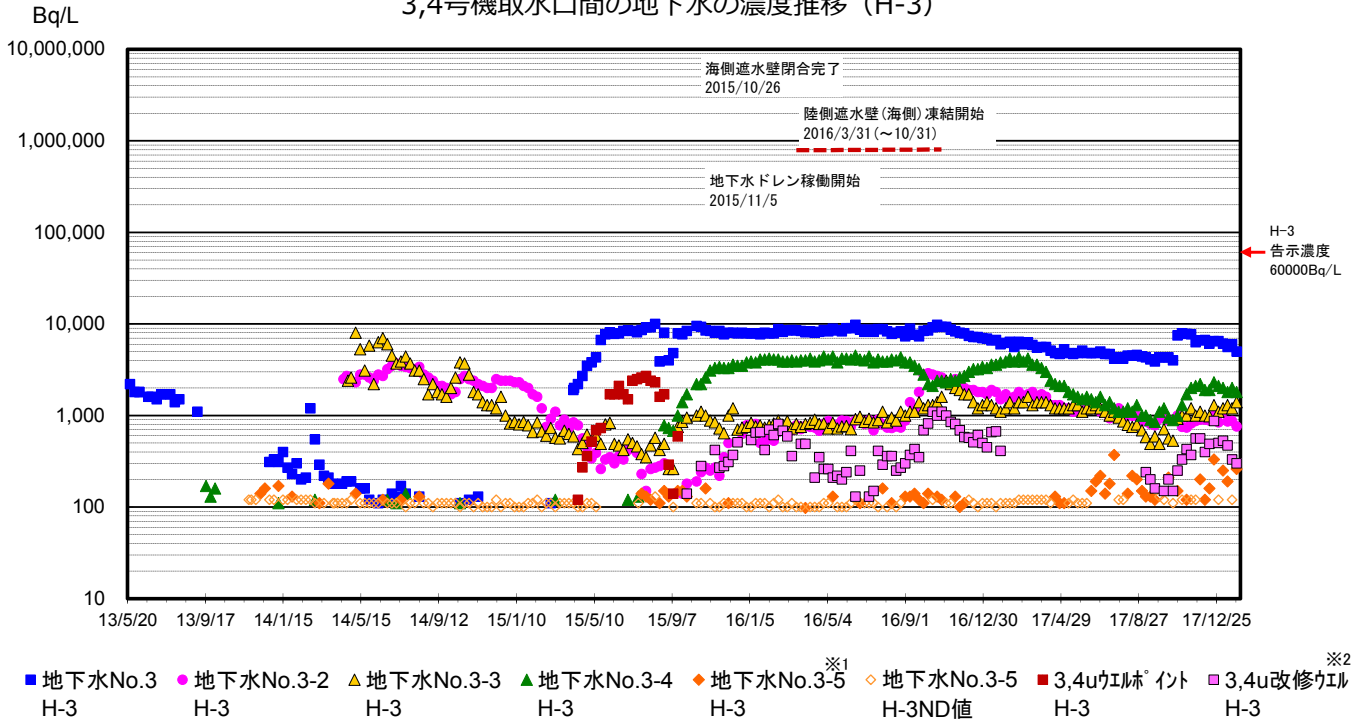
3,4号機取水口間の地下水の濃度推移 (H-3)

- No.3-4でH-3濃度は2017.10より1,000Bq/ℓ程度から上昇し、現在2,000Bq/ℓ程度となっている。

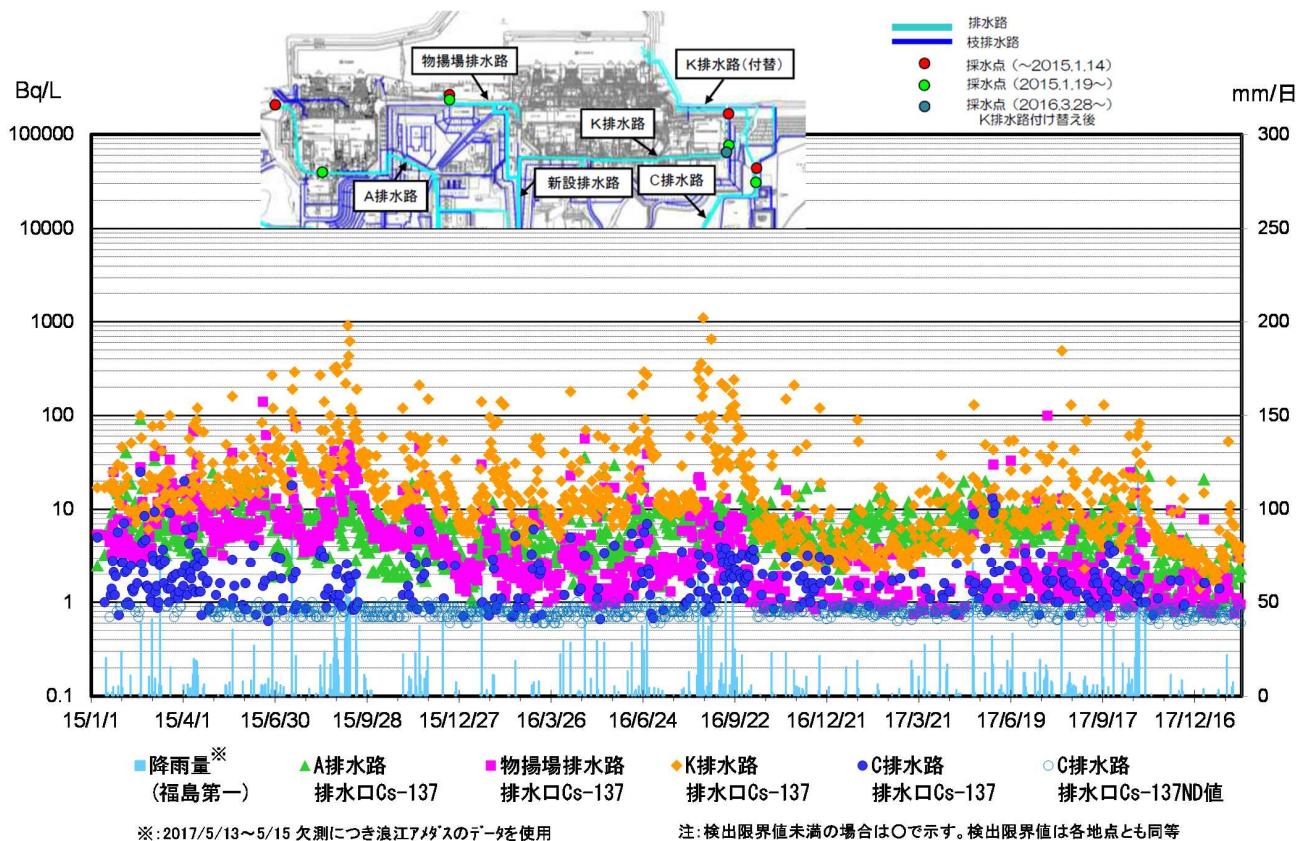
排水路における排水の濃度推移 (Cs-137)

- 道路・排水路の清掃を実施中
- 多核種除去設備エリアの排水を港湾外から港湾内への付替工事を実施中。(～2018年3月)
- Cs-137濃度が高めであるが低下傾向の推移となっている。

- 道路・排水路の清掃を実施中
- H-3濃度、Cs-137濃度、全β濃度とも低下傾向にある。

- 道路・排水路の清掃を実施中、排水路及び枝管に浄化材を設置中
- H-3濃度、Cs-137濃度が高めであるが低下傾向の推移となっている。
- Cs-137、Cs-134濃度と全β濃度がほぼ等しい。

- 道路・排水路の清掃を実施中
- 降雨時にCs-137濃度よりも全β濃度が上昇する傾向にあるが、全体的に低下傾向にある。
