廃止措置等に向けた進捗状況: 使用済み燃料プールからの燃料取り出し作業

2018年4月26日
廃炉・汚染水対策チーム会合
事務局会議

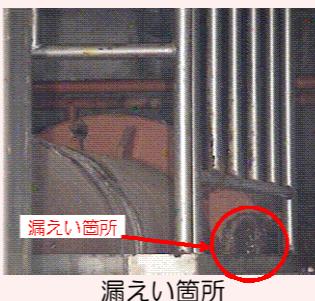
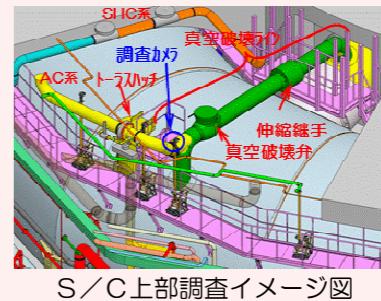
S/C上部調査イメージ図

1号機S/C上部の漏えい箇所を2014/5/27より調査し、上部にある配管の内1本の伸縮継手カバーより漏えいを確認。他の箇所からの漏えいは確認されず。今後、格納容器の止水・補修に向けて、具体的な方法を検討していく。

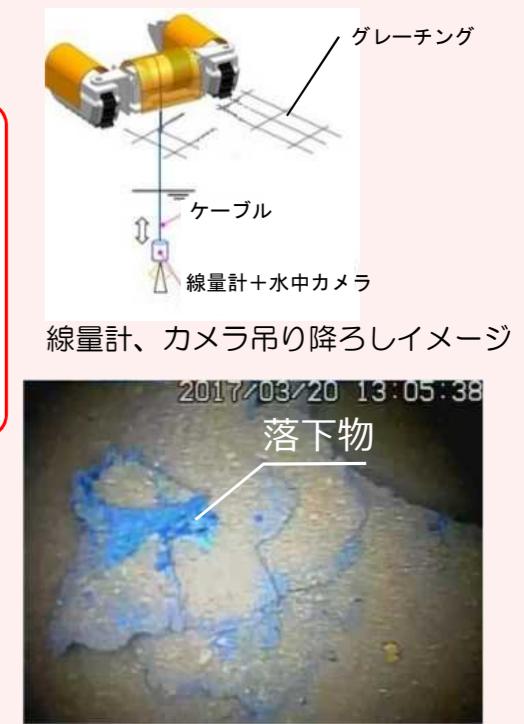
最下点近傍の画像

- 2015年4月に、狭隘なアクセスロ(内径φ100mm)から格納容器内に進入し、格納容器1階内部の映像、空間線量等の情報を取得。
- 2017年3月、ペデスタル外地下階へのデブリの広がりを調査するため、自走式調査装置を用いた調査を実施し、PCV底部の状況を初めて撮影。得られた画像データと線量データを元に、PCV内部の状況を継続検討していく。

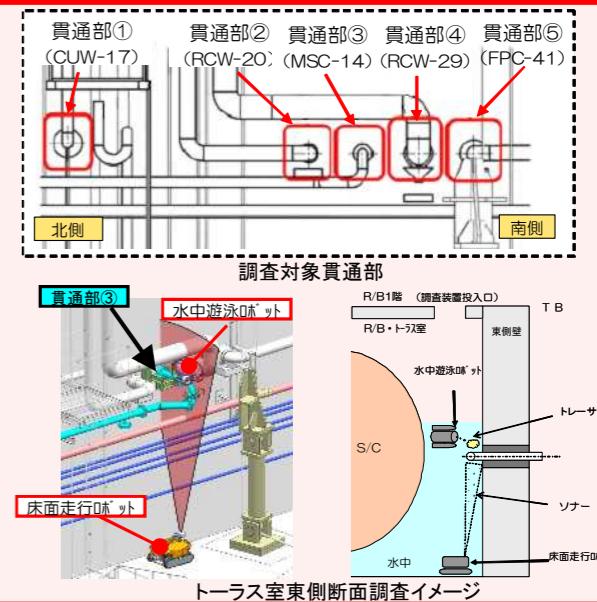
トーラス室壁面調査結果

- トーラス室壁面調査装置（水中遊泳ロボット、床面走行ロボット）を用いて、トーラス室壁面の（東壁面北側）を対象に調査。
- 東側壁面配管貫通部（5箇所）の「状況確認」と「流れの有無」を確認する。
- 水中壁面調査装置（水中遊泳ロボット及び床面走行ロボット）により貫通部の状況確認ができるこを実証。
- 貫通部①～⑤について、カメラにより、散布したトレーサ（※5）を確認した結果、貫通部周辺での流れは確認されず。（水中遊泳ロボット）
- 貫通部③について、ソナーによる確認の結果、貫通部周辺での流れは確認されず。（床面走行ロボット）

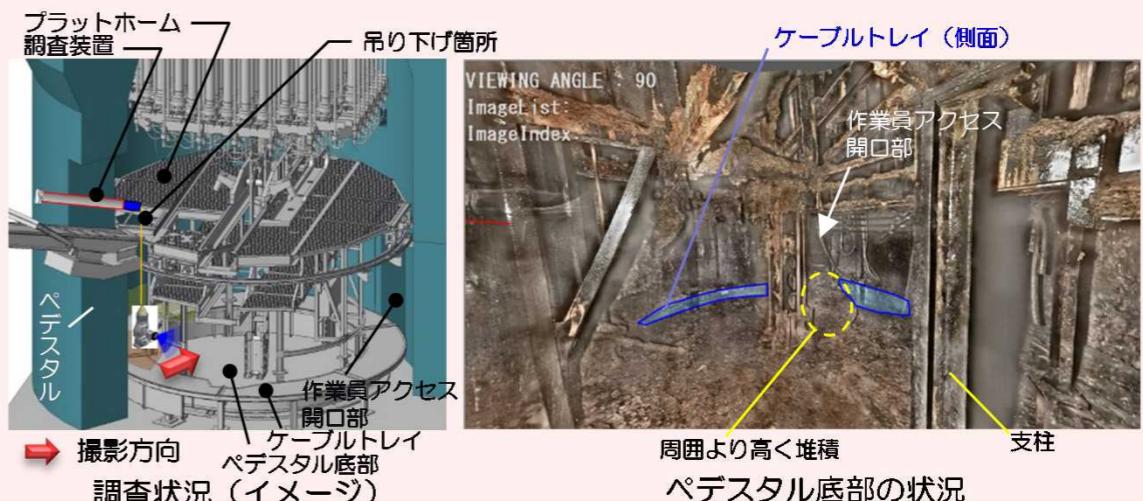
- 2017/1/26,30に格納容器貫通部からカメラを挿入し、ロボットが走行するCRD交換用レールの状況を確認。2/9に自走式調査装置アクセスルート上の堆積物除去を実施し、2/16に自走式調査装置を用いた格納容器内部調査を実施。
- 一連の調査で、ペデスタル内のグレーチングの脱落や変形、ペデスタル内に多くの堆積物があることを確認。
- 2018/1/19に、吊り下ろし機構を有する調査装置を用い、ペデスタル内プラットホーム下の調査を実施し、取得した画像の分析を実施。画像分析の結果、燃料デブリを含むと思われる堆積物がペデスタル底部に堆積している状況を確認。堆積物が周囲より高く堆積している箇所が複数あることから、燃料デブリの落下経路が複数存在していると推定。

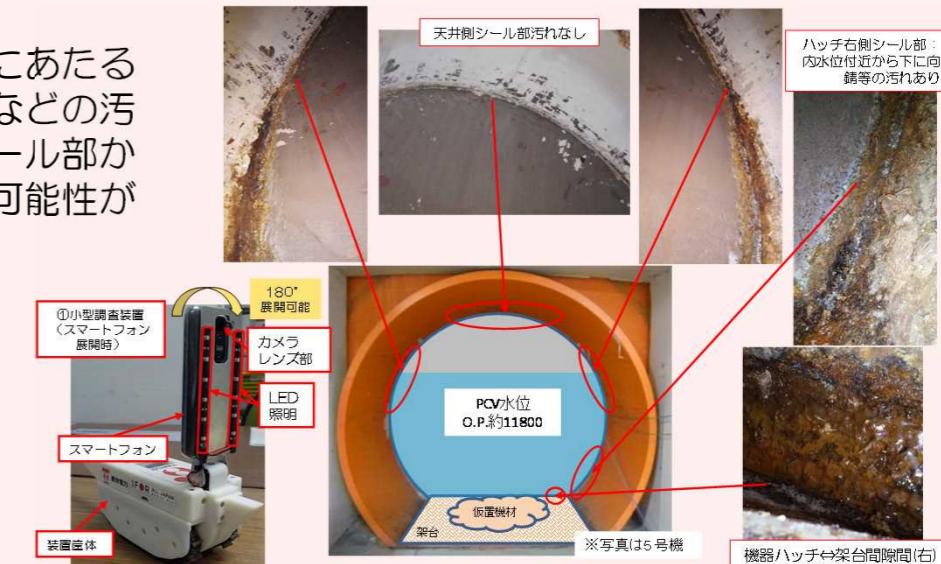
3号機原子炉格納容器機器ハッチ 小型調査装置による調査結果

- ・燃料デブリ取り出しに向けた原子炉格納容器調査の一環として、3号機原子炉格納容器(PCV)機器ハッチの周辺について、2015/11/26に小型調査装置を用いて詳細調査を実施。
- ・格納容器内水位より下部にあたる機器ハッチ周辺にて、錆などの汚れが確認されたため、シール部からにじみ程度の漏えいの可能性が考えられる。
- ・同様のシール構造である他の格納容器貫通部も含め、調査・補修方法を検討する。

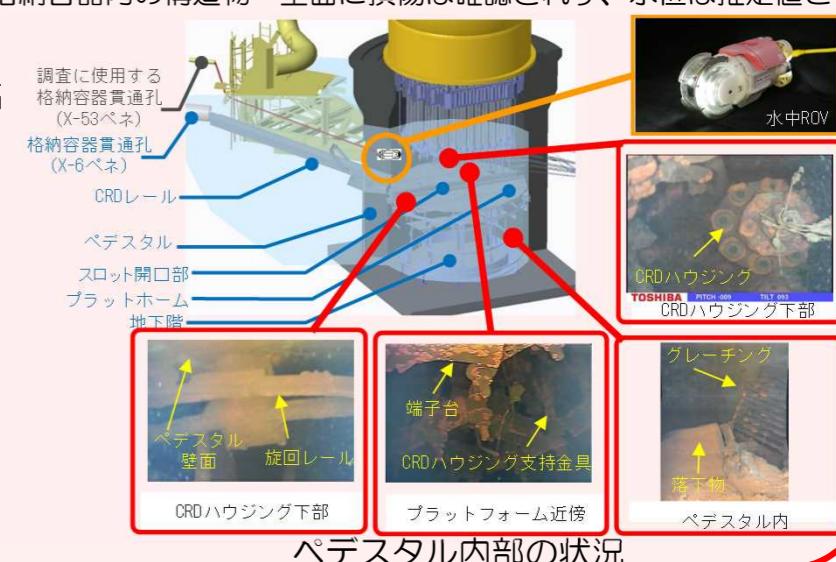
ペデスタル内部の状況

- ・PCV内部調査用に予定しているX-53ペネ^(※4)の水没確認を遠隔超音波探傷装置を用いて調査を実施し、水没していないことを確認(2014/10/22~24)。
- ・PCV内を確認するため、2015/10/20、22にX-53ペネから格納容器内部へ調査装置を入れ、映像、線量、温度の情報を取得、内部の滞留水を採取。格納容器内の構造物・壁面に損傷は確認されず、水位は推定値と一致しており、内部の線量は他の号機に比べて低いことを確認。
- ・2017年7月に、水中ROV(水中遊泳式遠隔調査装置)を用いて、ペデスタル内の調査を実施。
- ・調査で得られた画像データの分析を行い、複数の構造物の損傷や炉内構造物と推定される構造物を確認。
- ・また、調査で得られた映像による3次元復元を実施。復元により、旋回式のプラットホームがレール上から外れ一部が堆積物に埋まっている状況等、構造物の相対的な位置を視覚的に把握することが出来た。
