1号機原子炉建屋ガレキ撤去における ミスト散水設備・小型ペンチ・750tクレーンの 不具合事象について

2018年4月26日

東京電力ホールディングス株式会社

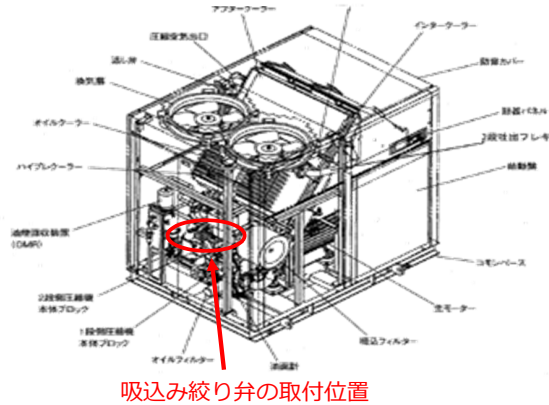
<不具合発生箇所>

- 吸込み絞り弁の摺動部及び隙間部に結晶が付着していることを確認した。

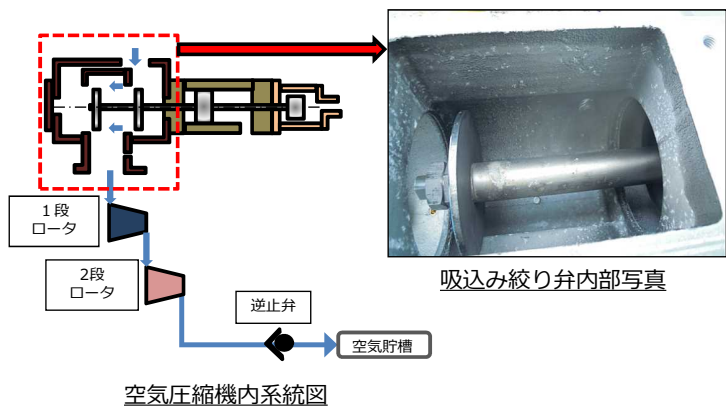
<吸込み絞り弁>

- 海水成分由来の結晶が、吸込み絞り弁摺動部及び隙間部に付着し、空気の吸込み量が絞られた。
- 空気の吸込み量が少ない状態で運転したため、吐出温度が上昇した。
- 吐出温度上昇により、空気圧縮機吐出温度異常の警報が発報した。

- 不具合箇所について部品の交換及び手入れを実施し、4/20に復旧完了。
- 不具合箇所の交換部品を確保しておくとともに、恒久対策を検討中。

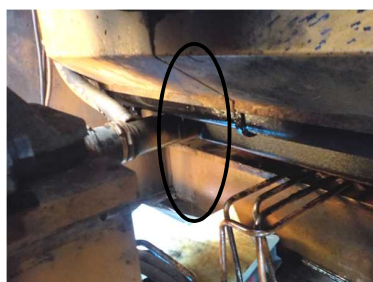
- 使用中の750tクレーン（2号機）不具合（図1）
 - 2018年4月9日にクレーン作業を実施していたところ、油漏れ回避のため予め設置していた防油パンへ作動油が滴下していることを発見
 - エンジン内部を確認したところ、オイルクーラー※1からの滴下を確認
 - ※1) エンジンのファンを利用して作動油を空気により冷却する装置
 - オイルクーラーを新規交換し、4月19日に復旧
- 点検中の大型クレーンの状況
 - 1号工事エリアで使用していたもう1台の750tクレーン（1号機）は、年次点検の際、ジブに数ヶ所の小さな変形(凹1~5mm)が確認されたため、当該ジブ部材を新規に製作中。
 - 上記事象を受け、予備機として準備していた800tクレーンに入れ替えを行い、同クレーンの点検を実施中。なお、本点検中に、クレーンを起伏させた際、ジブを損傷。750tクレーン（1号機）の健全なジブ部材との交換を行い、2018年6月末に復旧の見込み。（図3）

図1 750tクレーン（2号機）
オイルクーラー不具合

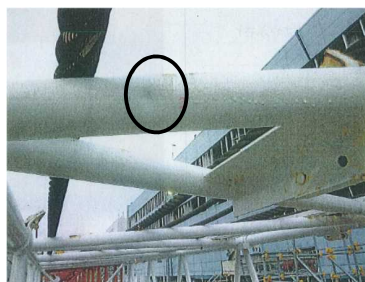
図2 750tクレーン（1号機）
ジブ凹不具合

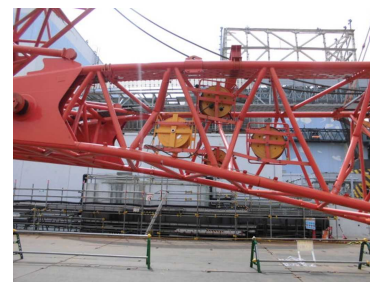
図3 800tクレーン
ジブ損傷不具合
