福島第一原子力発電所 2号機原子炉格納容器内部調査結果について

2018年4月26日

1. 原子炉格納容器内部調査の概要

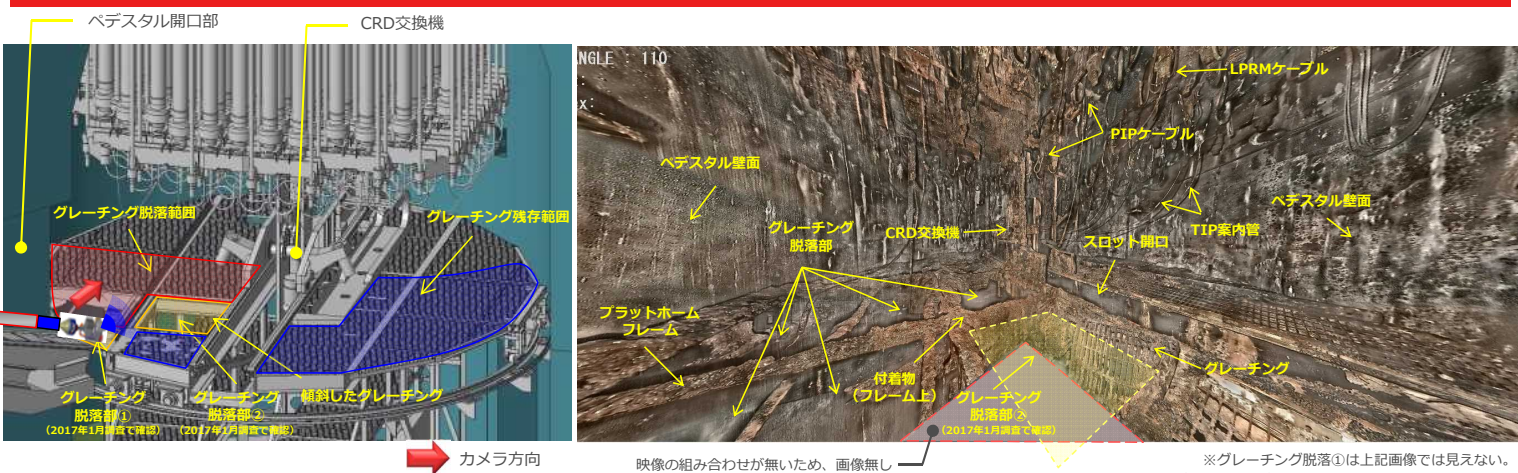
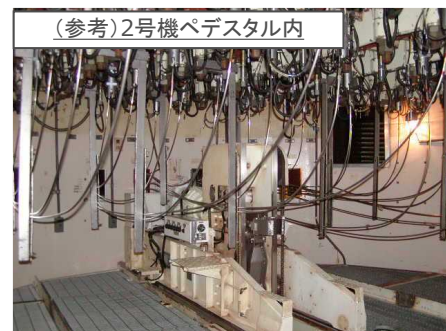
3. 調査結果 ①プラットフォーム上

- ・CRD交換機、プラットフォームフレーム等の構造物については大きな変形や損傷が無く、前回（2017年1月）の調査結果からの状況変化は見られない。
- ・カメラ位置から見て手前側の構造物（TIP案内管、PIPケーブル及びグレーチング等）の損傷及び脱落が確認され、プラットフォームフレーム上の付着物も比較的多いため、燃料デブリの落下経路である可能性がある。
- ・カメラ位置から見て、奥側の一部については死角となる範囲があるため、構造物の変形や損傷及びグレーチングの脱落状況、付着物の状況は確認できなかった。
- ・ペDESTAL内壁面の損傷については、前回（2017年1月）の調査結果と同じく、確認できる範囲では見られなかった。

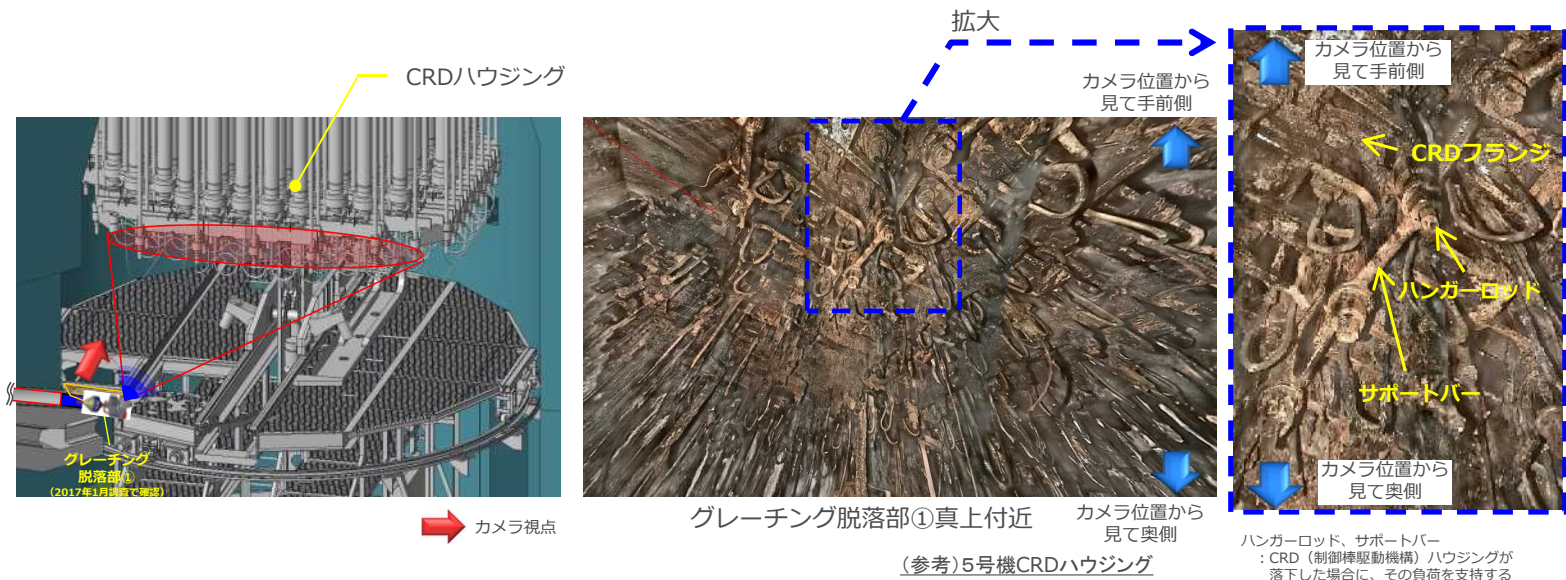
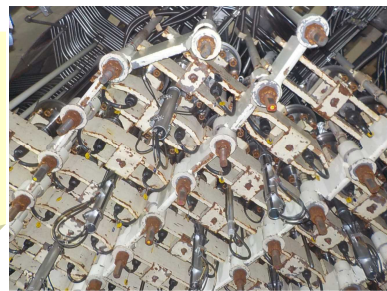
3. 調査結果 ②CRDハウジング周辺 (1 / 2)

- ・グレーチング脱落部①の真上付近のCRDハウジングサポート等は、前回 (2017年1月) の調査結果から変わらず、大きな変形や損傷が無いことを確認した。
- ・確認できる範囲ではCRDハウジングサポートの脱落は見られなかった。

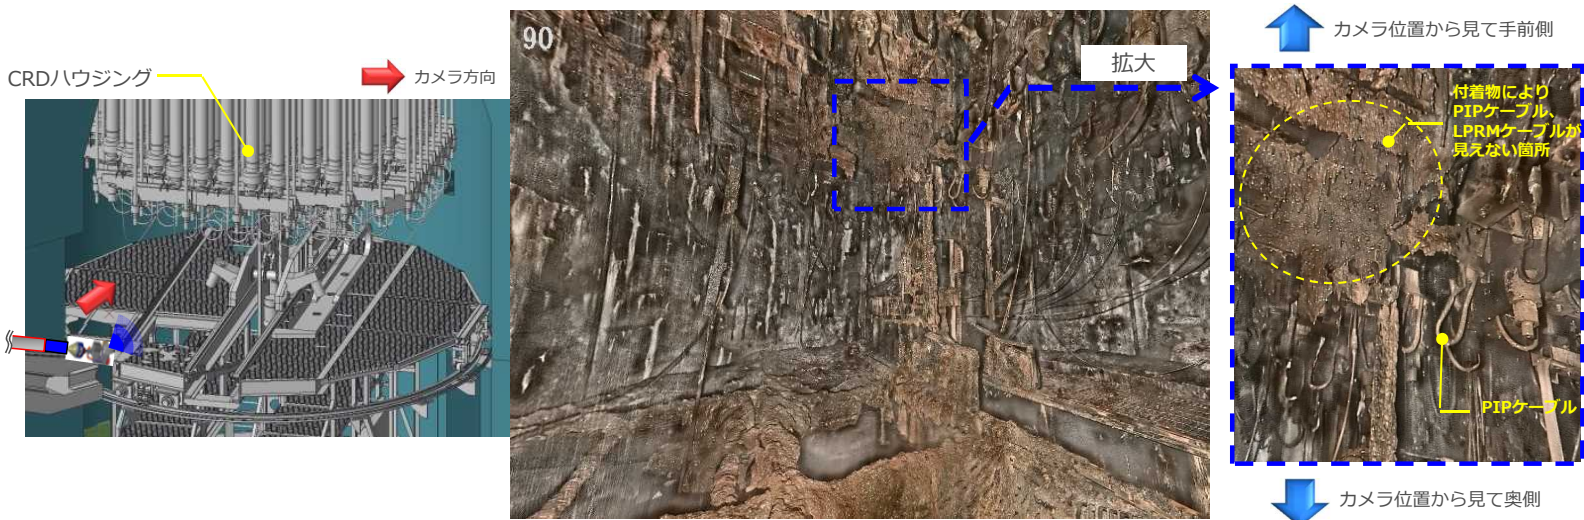
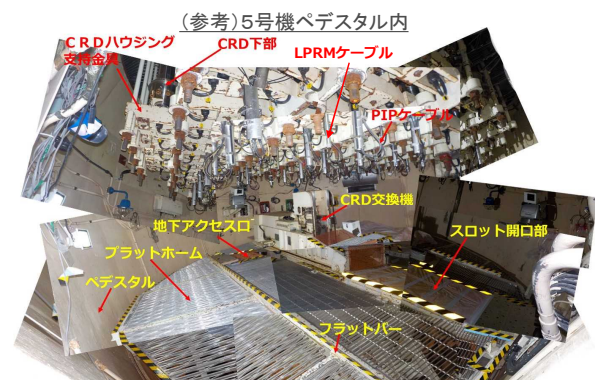
3. 調査結果 ②CRDハウジング周辺 (2 / 2)

- ・付着物によりTIP案内管及びPIPケーブル、LPRMケーブルが確認できない箇所があることを確認した。
- ・またTIP案内管及びPIPケーブル、LPRMケーブルが確認できない箇所の真下のグレーチングについては、脱落していることを確認した。

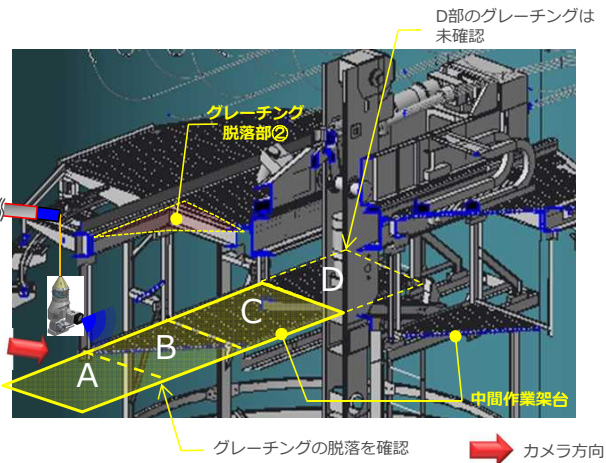
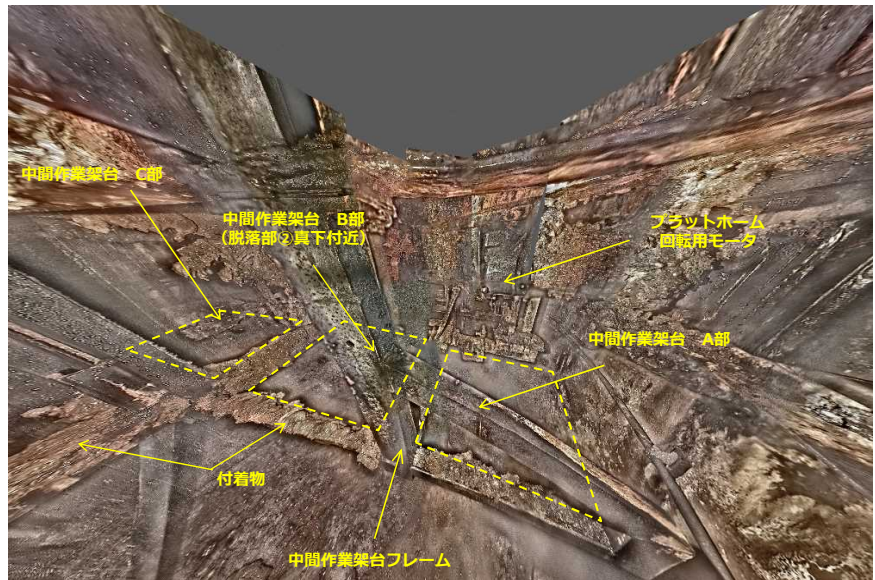
3. 調査結果 ③中間作業架台

- ・カメラ吊り降ろし位置から見て手前側のグレーチング (A～C部) が脱落していることを確認した。B、C部のグレーチングが脱落している点については、プラットフォームの状況と同様である。
- ・中間作業架台フレームの大きな変形や損傷は見られない。

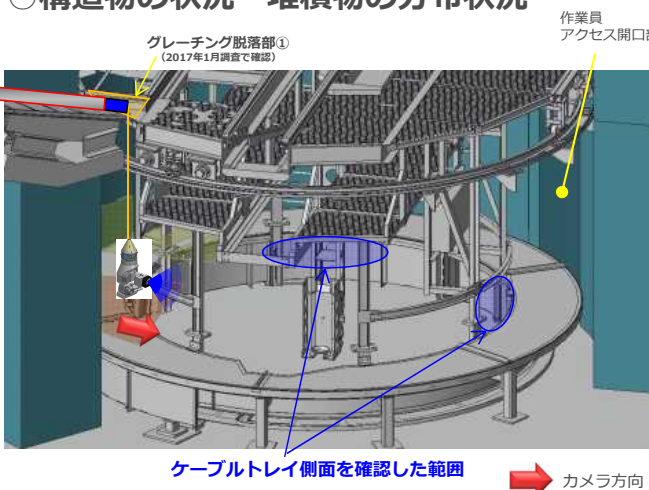
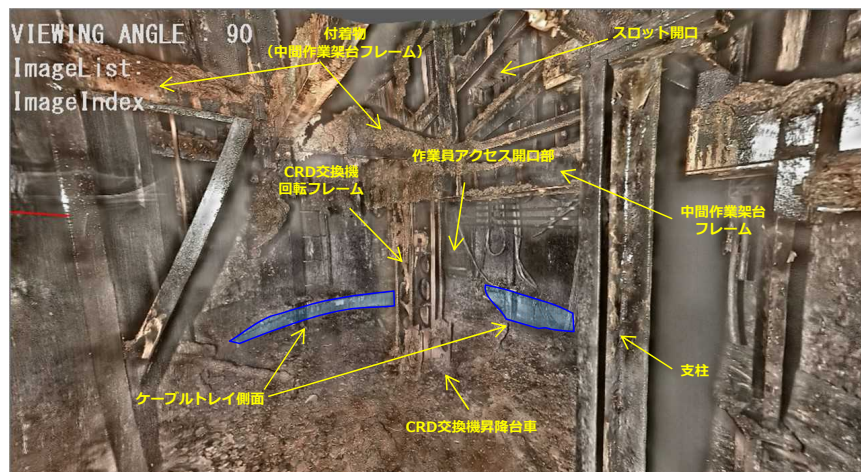
3. 調査結果 ④ペDESTAL底部 (1 / 4)

- ・CRD交換機回転フレーム、中間作業架台フレーム、支柱、ケーブルトレイ等の構造物について、大きな変形や損傷が無いことを確認した。
- ・小石状・粘土状に見える堆積物がペDESTAL底部全体に堆積していることを確認した。
- ・堆積物は溶融物が固化したもののように見える一方で、ケーブルトレイ(ステンレス鋼、厚さ4mm)の変形が確認されていないことから、ケーブルトレイの上に堆積し始めた際の堆積物温度が、ケーブルトレイに熱変形を生じさせる温度ではなかった可能性がある。

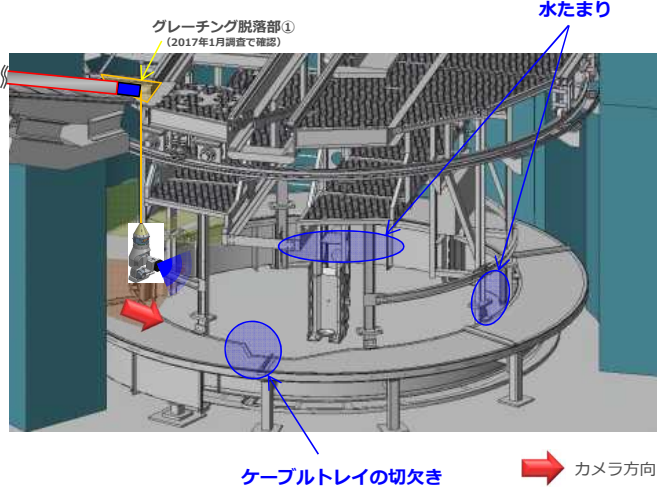
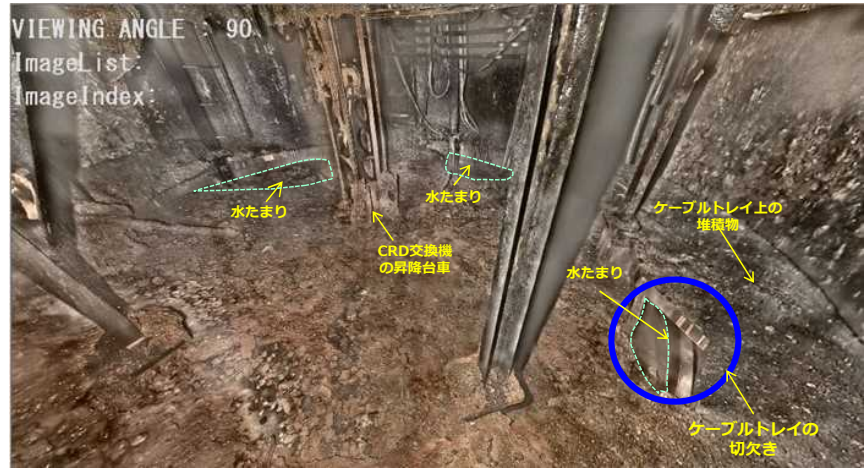
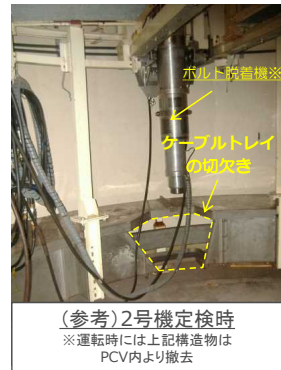
3. 調査結果 ④ペDESTAL底部 (2 / 4)

- ・ペDESTAL底部では、冷却水が降り注いでいること、ペDESTAL底部付近の温度測定値が約21℃であることから、堆積物は注水している冷却水により、安定した冷却状態が維持できていると考えている。
- ・作業員アクセス開口部側や、ケーブルトレイの切欠き部からケーブルトレイ内部に水たまりがあることを確認した。

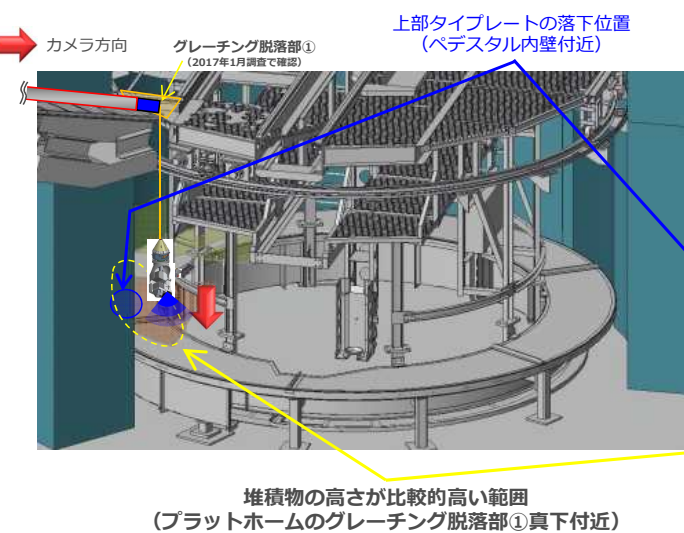
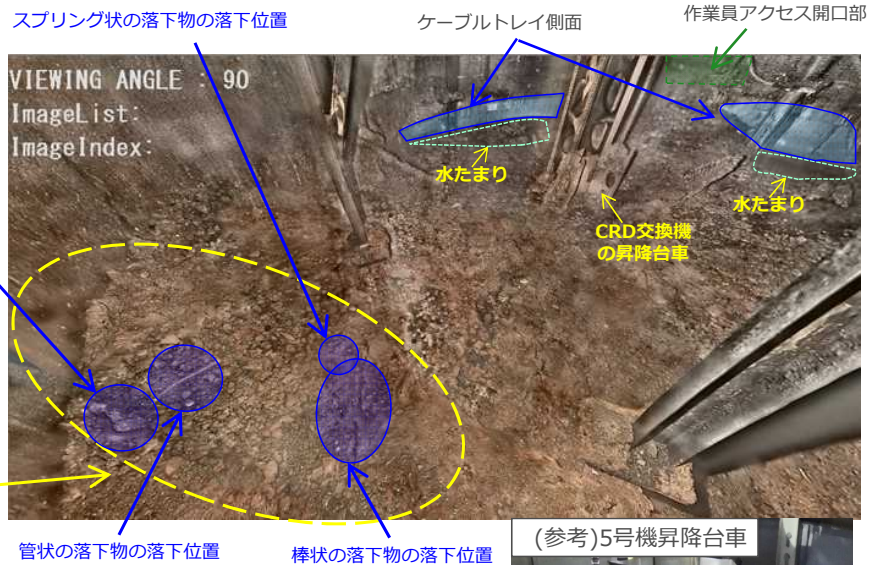
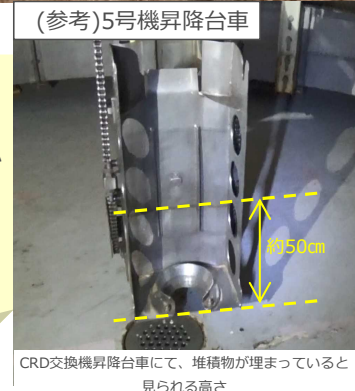
3. 調査結果 ④ペDESTAL底部 (3 / 4)

- ・カメラ吊り降ろし位置からペDESTAL中心を見て左側のケーブルトレイ (高さ約70cm) 周辺の段差が明瞭では無いため、この付近の堆積物の高さは70cmを超える箇所が存在する可能性がある。CRD交換機昇降台車周辺の堆積物は、昇降台車が埋まっている高さから40~50cmと見られる。またカメラ吊り降ろし位置から見て昇降台車の奥側の堆積物高さがケーブルトレイより低くなっていることを確認した。
- ・カメラ吊り降ろし位置からペDESTAL中心を見て左側には、燃料集合体の一部 (上部タイプレート) や、その付近には棒状の落下物、管状の落下物、スプリング状の落下物が確認され、また堆積物高さが周囲と比較して高いことから、その真上は燃料デブリの落下経路の一つである可能性がある。

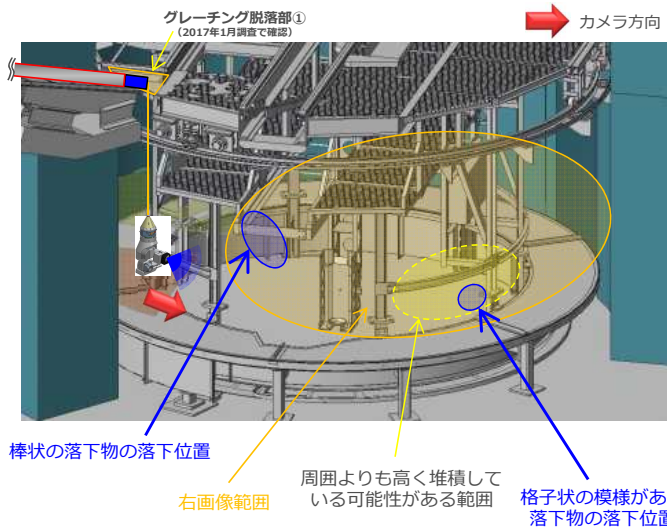
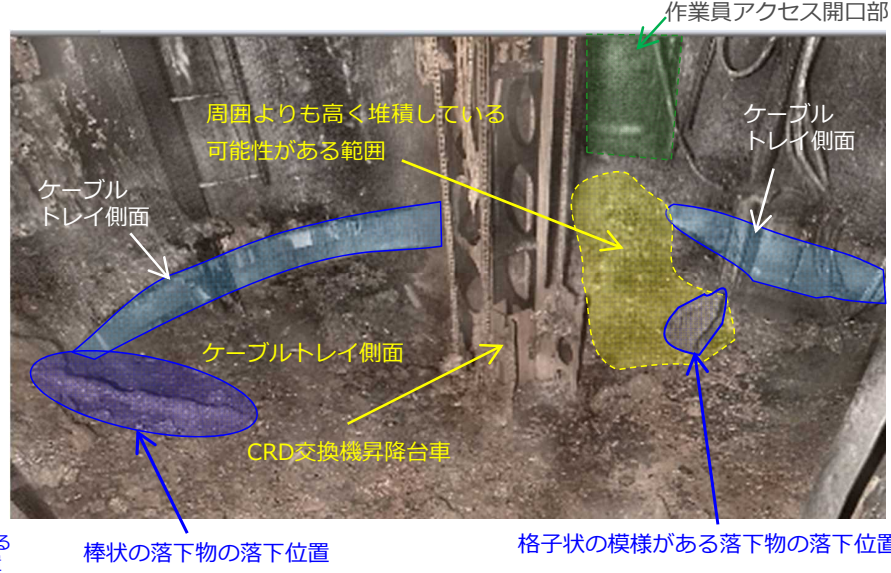
3. 調査結果 ④ペDESTAL底部 (4 / 4)

- ・作業員アクセス開口部付近において、堆積物が周囲よりも高く堆積している可能性がある箇所を確認した。この堆積物の分布から、燃料デブリの落下経路は、カメラ吊り降ろし位置からペDESTAL中心を見て左側以外にも、複数箇所存在している可能性がある。
- ・堆積物が周囲よりも高く堆積している可能性がある箇所の付近において、格子状の模様がある落下物が落下していることを確認した。
- ・ケーブルトレイの付近において、棒状の落下物が落下していることを確認した。
- ・作業員アクセス開口部より外の状況については、今回取得した画像では見えないため、ペDESTAL外への堆積物の流出は確認できなかった。

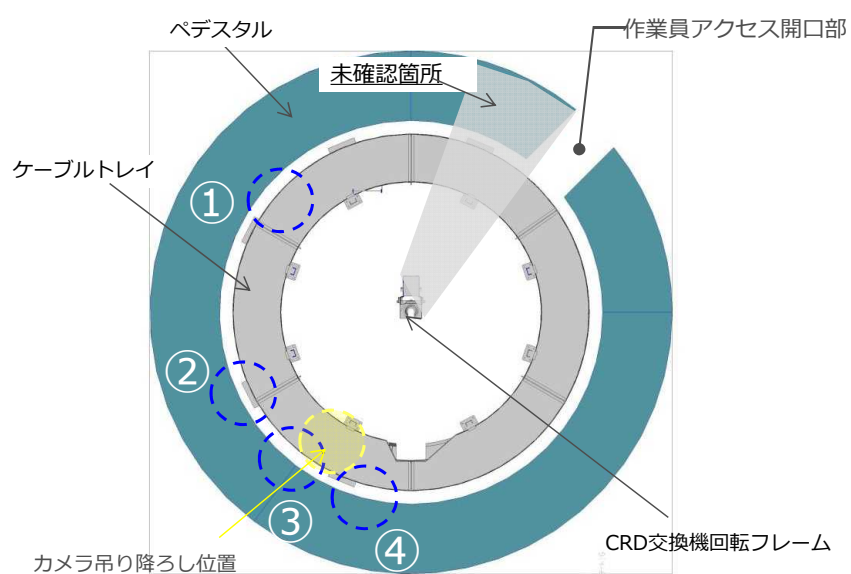
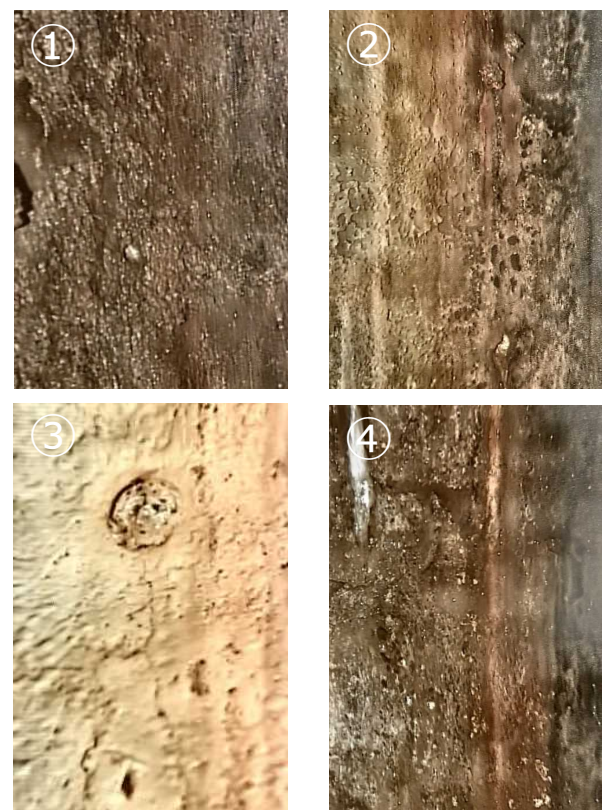
3. 調査結果 ⑤ペDESTAL底部 (ペDESTAL壁面)

- ・ペDESTAL内壁面のエポキシ系塗装の剥がれや表面の荒れのような状態は見られるものの、大規模な破損・変形は見られない。

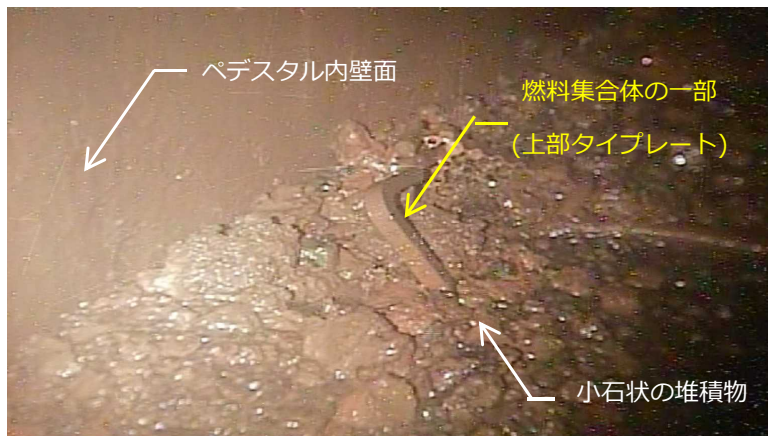
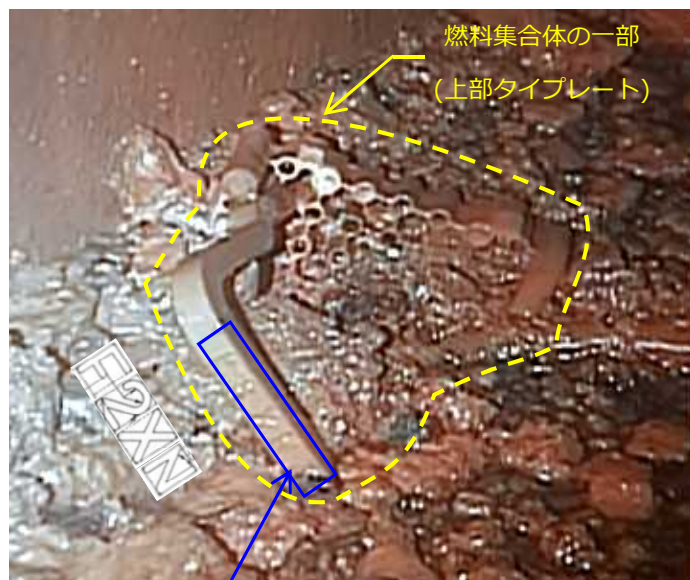
4. 上部タイププレートの刻印文字について

- ・ベDESTAL底部で確認された上部タイププレートについて、燃料集合体の装荷位置を確認するため、刻印文字を確認した。
- ・左から『F』『2』『X』『N』の4文字目までは特定できた。通し番号である5文字目以降は特定できなかったため、どの位置に装荷されていた燃料集合体の上部タイププレートが分からなかった。

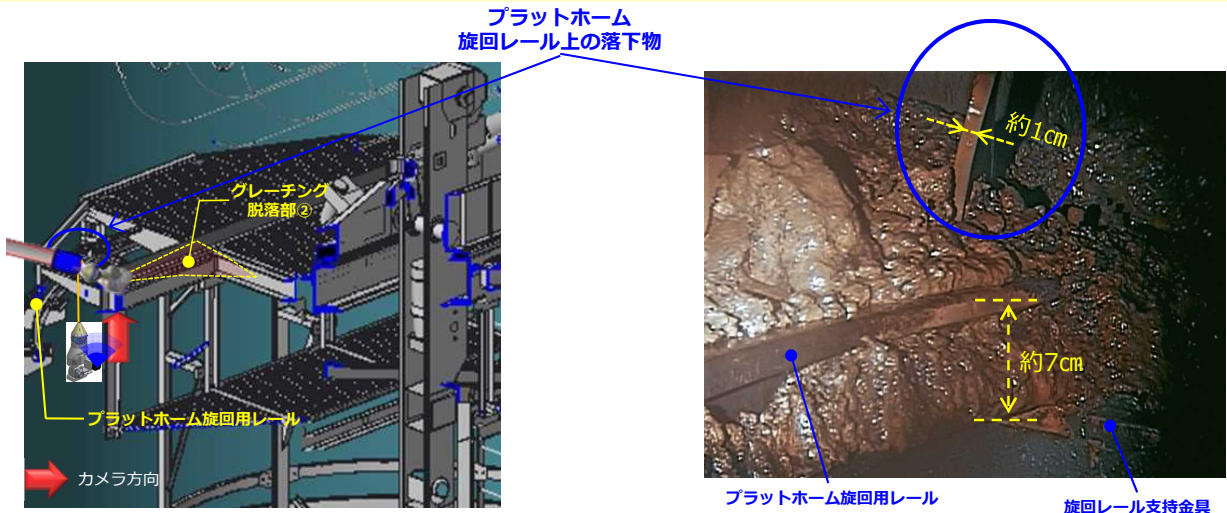
プラットホーム旋回レール上の落下物

- ・プラットホーム旋回用レール上において、上部タイプレートのハンドル部分に似た落下物を確認した。

- ・旋回レールの高さ（約7cm）を基準として、ハンドルと思われる部分の厚さを推定した結果、設計値約1cmに対して推定値 約1cmと概ね一致

- ・特徴的なハンドル構造が確認できなかったため、特定に至っていない。

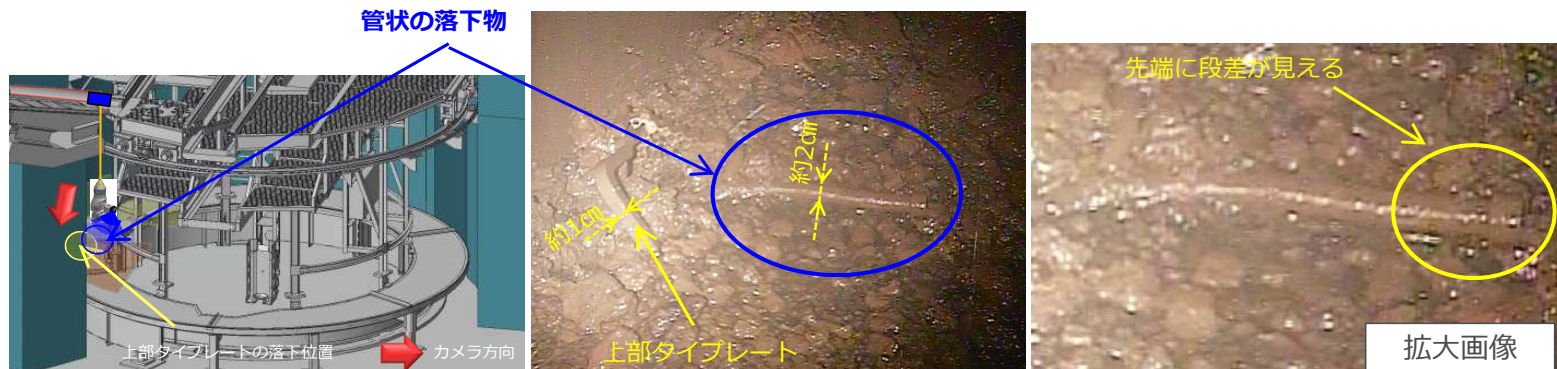
管状の落下物

- ・ペDESTAL底部において、上部タイプレートの落下位置付近に、管状の落下物を確認した。
- ・落下物の先端には段差が見える。

- ・上部タイプレートの幅（約1cm）を基準として、管の幅を推定した結果、約2cm

- ・外観上の特徴及び寸法推定結果に該当する構造物の特定には至っていない。

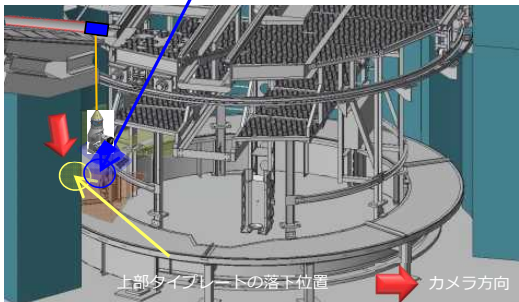
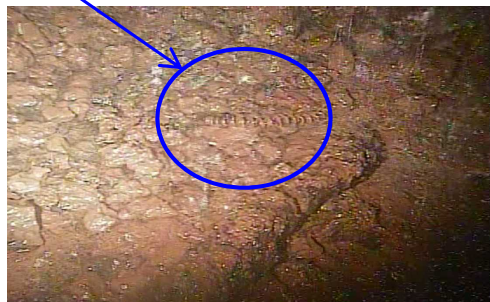
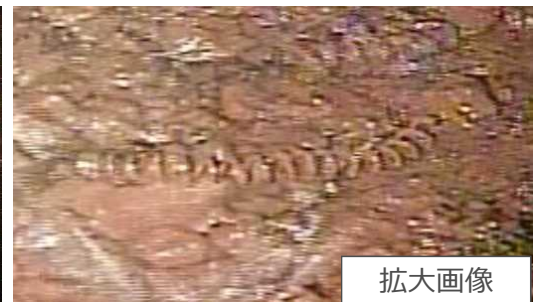
スプリング状の落下物の位置

- ・ペDESTAL底部において、上部タイプレートの落下位置付近に、スプリング状の落下物を確認した。

- ・寸法推定の基準となりうる構造物が無く、寸法推定は実施できなかったが、直径は比較的小さく、スプリングの巻き数は15以上と見られる。

- ・口径が小さく、巻き数が15以上のスプリングが使用されている機器としては、SRNM検出器、LPRM検出器、燃料集合体が考えられるが、どの機器のスプリングかは特定に至っていない。

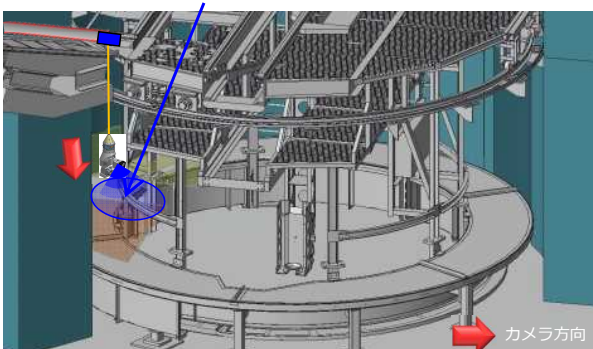
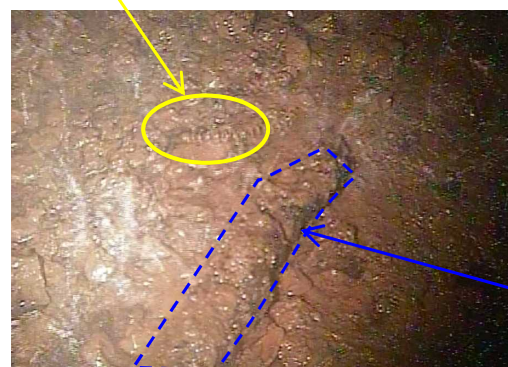
棒状の落下物の位置（スプリング落下位置付近）

- ・ペDESTAL底部において、スプリング状の落下物の付近に棒状の落下物を確認した。

- ・寸法推定の基準となりうる構造物が無く、寸法推定は実施できなかった。

- ・特定するために必要な寸法や特徴的な構造が無く、特定に至っていない。

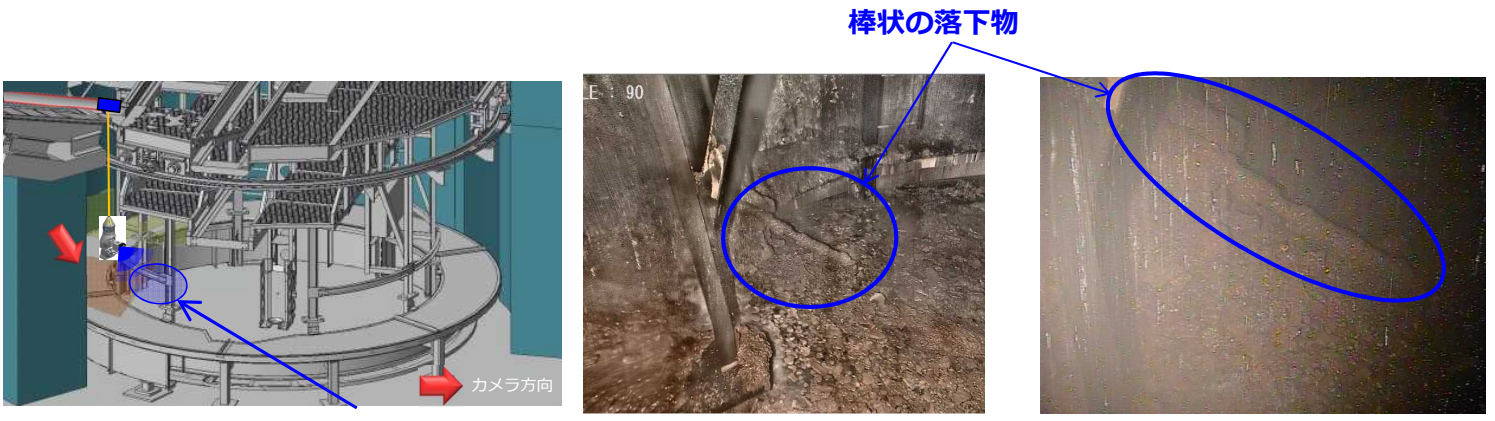
棒状の落下物の位置

- ・ペDESTAL底部において、棒状の落下物を確認した。落下物には棒状の部分と段差が確認できる。

- ・寸法推定の基準となりうる構造物が無く、寸法推定は実施できなかった。

- ・特定するために必要な寸法等の情報が無く、特定に至っていない。

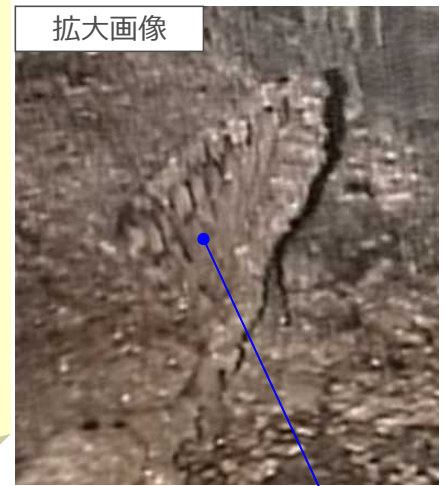
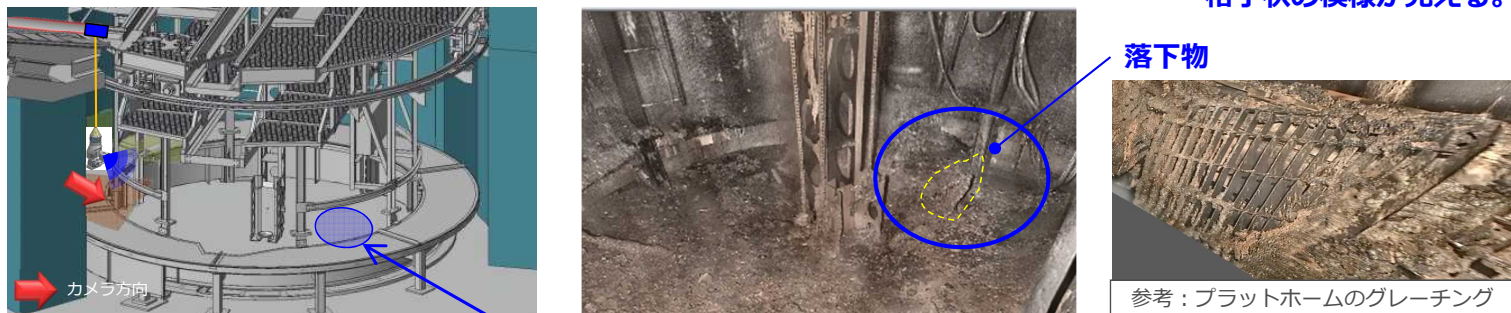
格子状の模様がある落下物の位置

- ・ペDESTAL底部のCRD交換機昇降台車付近に板状の落下物を確認した。落下物には格子状のような模様が見え、堆積物に埋まっているように見える。また、落下物の変形しているように見える。

- ・外観上の特徴から、グレーチングと推定される。真上から落下したと仮定した場合、プラットフォームではグレーチングが存在している箇所に相当するため、中間作業架台のグレーチングである可能性があるが、中間作業架台の一部を除いて未確認範囲のため、どの位置のグレーチングか特定に至っていない。

格子状の模様が見える。
