タービン建屋東側における 地下水及び海水中の放射性物質濃度の状況について

2018年4月26日

東京電力ホールディングス株式会社

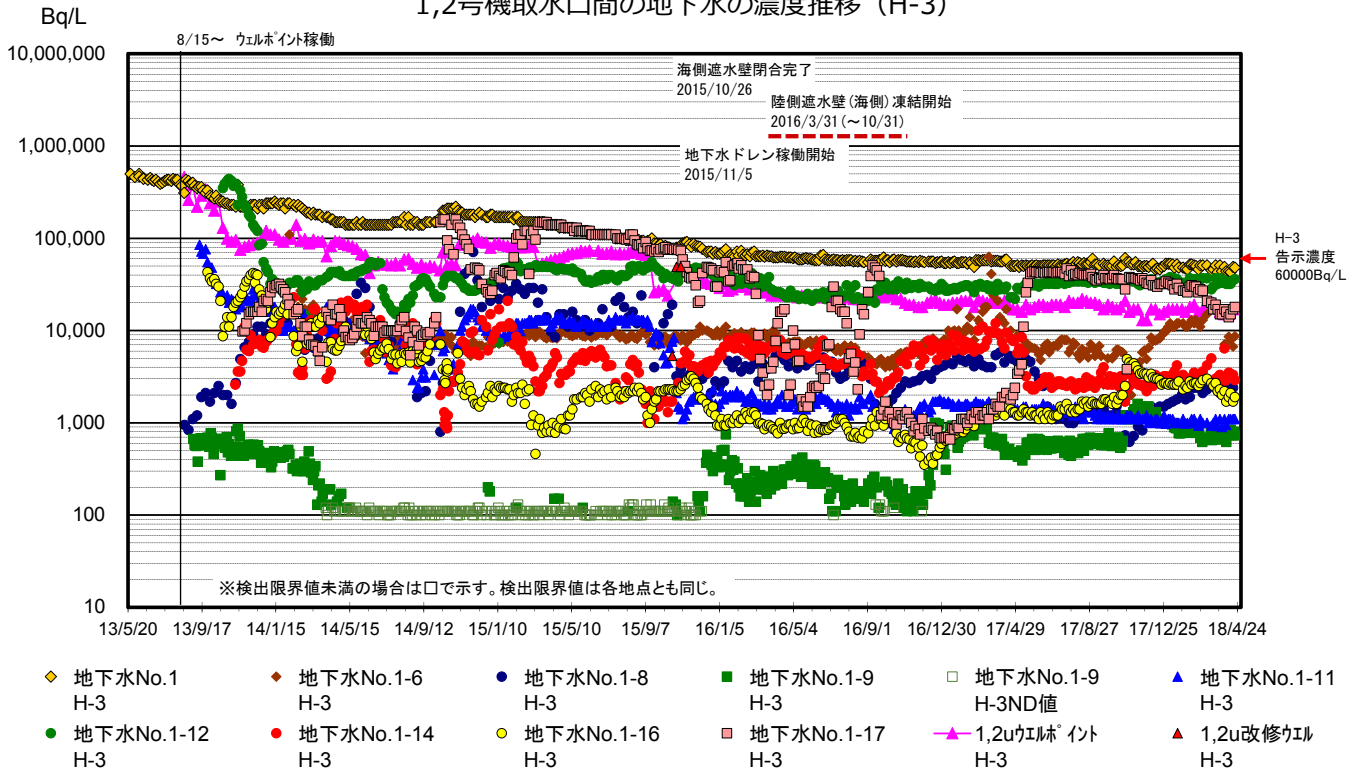
1,2号機取水口間の地下水の濃度推移 (H-3)

- No.1-6でH-3濃度は2017.11より2,000Bq/ℓ程度から15,000Bq/ℓ程度まで上昇したが、2018.3に低下後上昇し、現在9,000Bq/ℓ程度となっている。
- No.1-8でH-3濃度は2017.12より900Bq/ℓ程度から上昇し、現在2,400Bq/ℓ程度となっている。
- No.1-9でH-3濃度は2017.10より1,500Bq/ℓまで上昇後低下し、現在800Bq/ℓ程度となっている。
- No.1-12で全β濃度は2018.1より2,000Bq/ℓ程度から低下傾向にあり、現在500Bq/ℓ程度となっている。
- No.1-17でH-3濃度は2017.12より30,000Bq/ℓ程度から低下傾向にあり、現在18,000Bq/ℓ程度となっている。

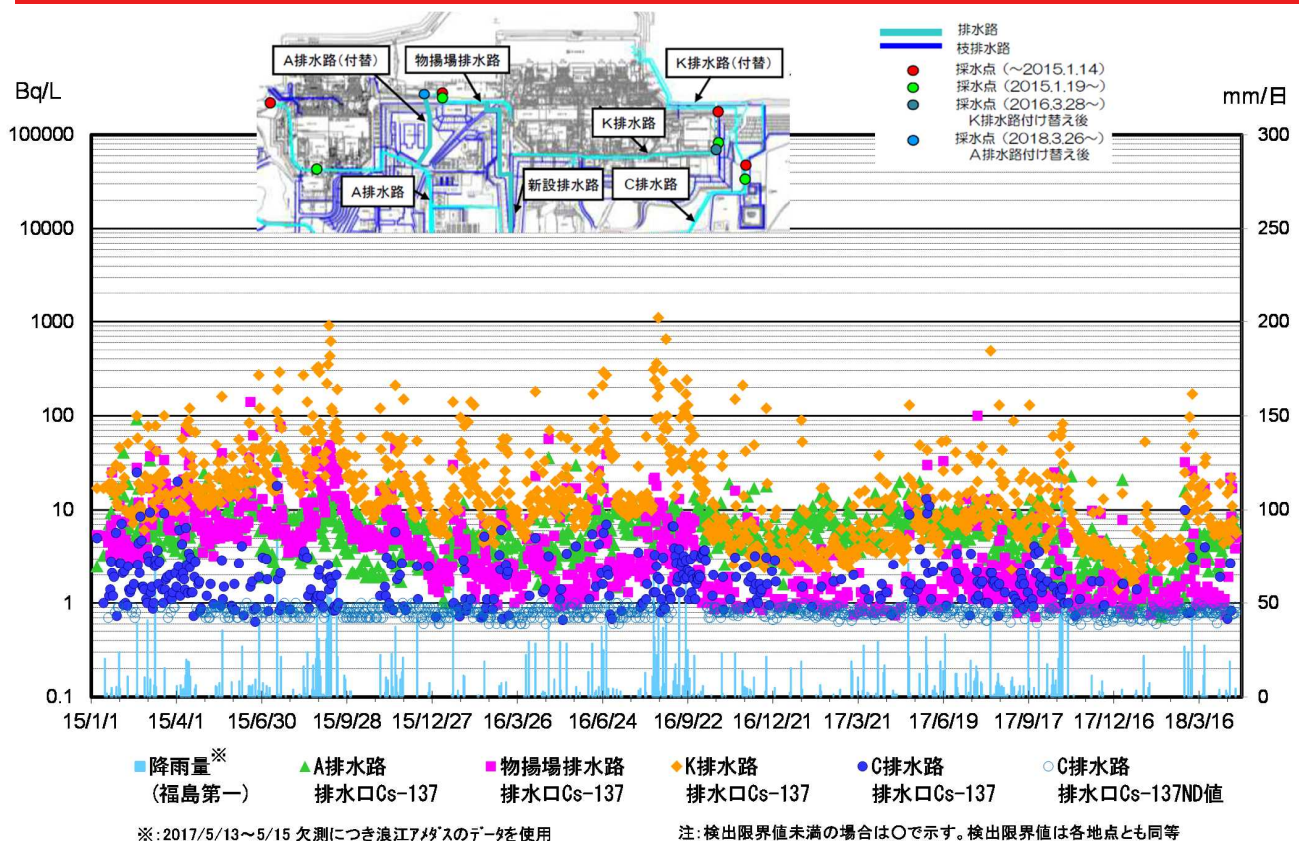
排水路における排水の濃度推移 (Cs-137)

- 道路・排水路の清掃を実施中
- 多核種除去設備エリアの排水を港湾外から港湾内へ付け替える工事を完了
(2018年3月26日通水開始)
- Cs-137濃度が高めであるが低下傾向の推移となっている。

- 道路・排水路の清掃を実施中
- H-3濃度、Cs-137濃度、全β濃度とも低下傾向にある。

- 道路・排水路の清掃を実施中、排水路及び枝管に浄化材を設置中
- H-3濃度、Cs-137濃度が高めであるが低下傾向の推移となっている。
- Cs-137、Cs-134濃度と全β濃度がほぼ等しい。

- 道路・排水路の清掃を実施中
- 降雨時にCs-137濃度よりも全β濃度が上昇する傾向にあるが、全体的に低下傾向にある。

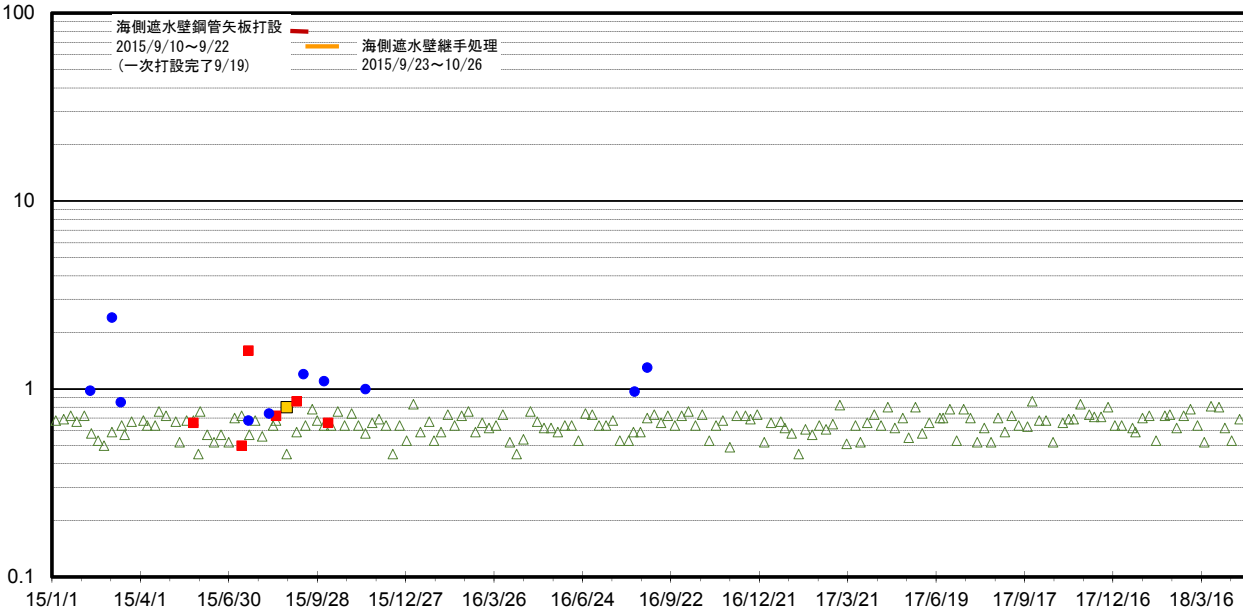
港湾外の海水の濃度推移 (Cs-137)

- 海側遮水壁鋼管矢板打設・継手処理の完了後、Cs-137濃度、Sr-90濃度の低下が見られ、告示濃度未満で推移していて変化は見られていない。

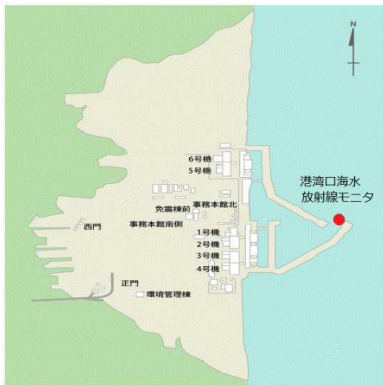
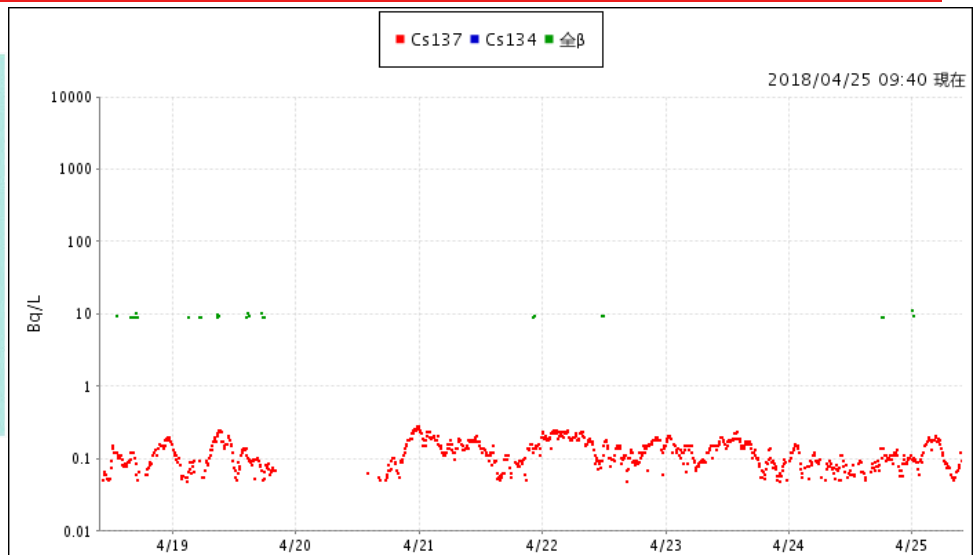
<参考> 港湾口海水モニタの測定結果

○ 2018年4月19日20時07分に、陸上ストレーナ差圧高で停止していましたが、4月20日13時59分に復旧作業が終了し起動しております。
