# 既設ALPS共沈タンク pH計からの滴下について

## 東京電力ホールディングス株式会社

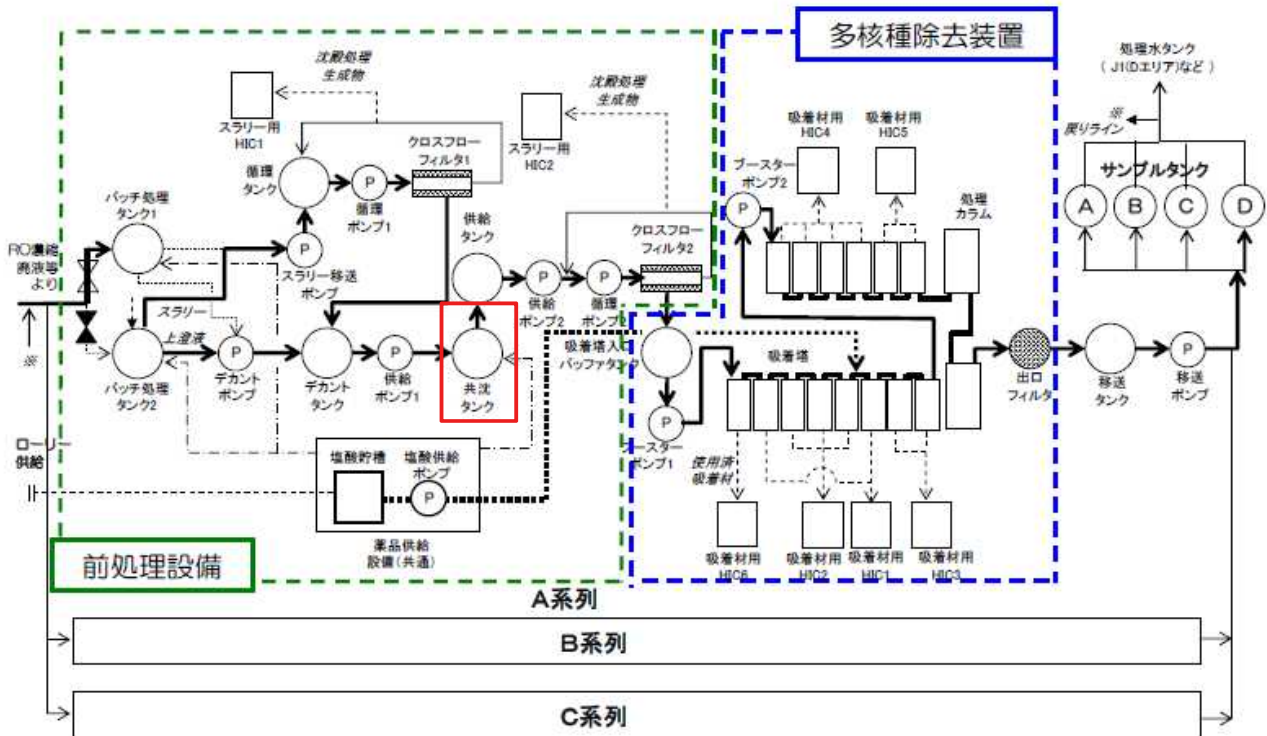
5月16日、委託運転員のパトロールにて、pH計を養生している袋から水が滴下しているとの連絡があった。(滴下量：1cm×2cm)

5月16日 委託運転員のパトロールにて、pH計より滴下を発見。なお、その後(12:19) pH計の前後弁を閉し、滴下は止まった。

- 締め付け不足、若しくは、Oリングの噛み込み等が想定される。
- 作業員は手順書およびチェックシートに基づき、pH計の前後弁を開とし、サンプルポンプが停止中のため、漏えい確認はポンプ起動後に実施することとした。
- 共沈タンクの水頭圧が当該pH計に加わり漏えいに至ったものと推定。

- pH計の分解確認（Oリングの異常有無、異物有無確認）を不良のサンプルポンプ交換時期にあわせて実施予定。
- 手順書、チェックシートの見直し検討。
