タービン建屋東側における 地下水及び海水中の放射性物質濃度の状況について

2018年5月31日

東京電力ホールディングス株式会社

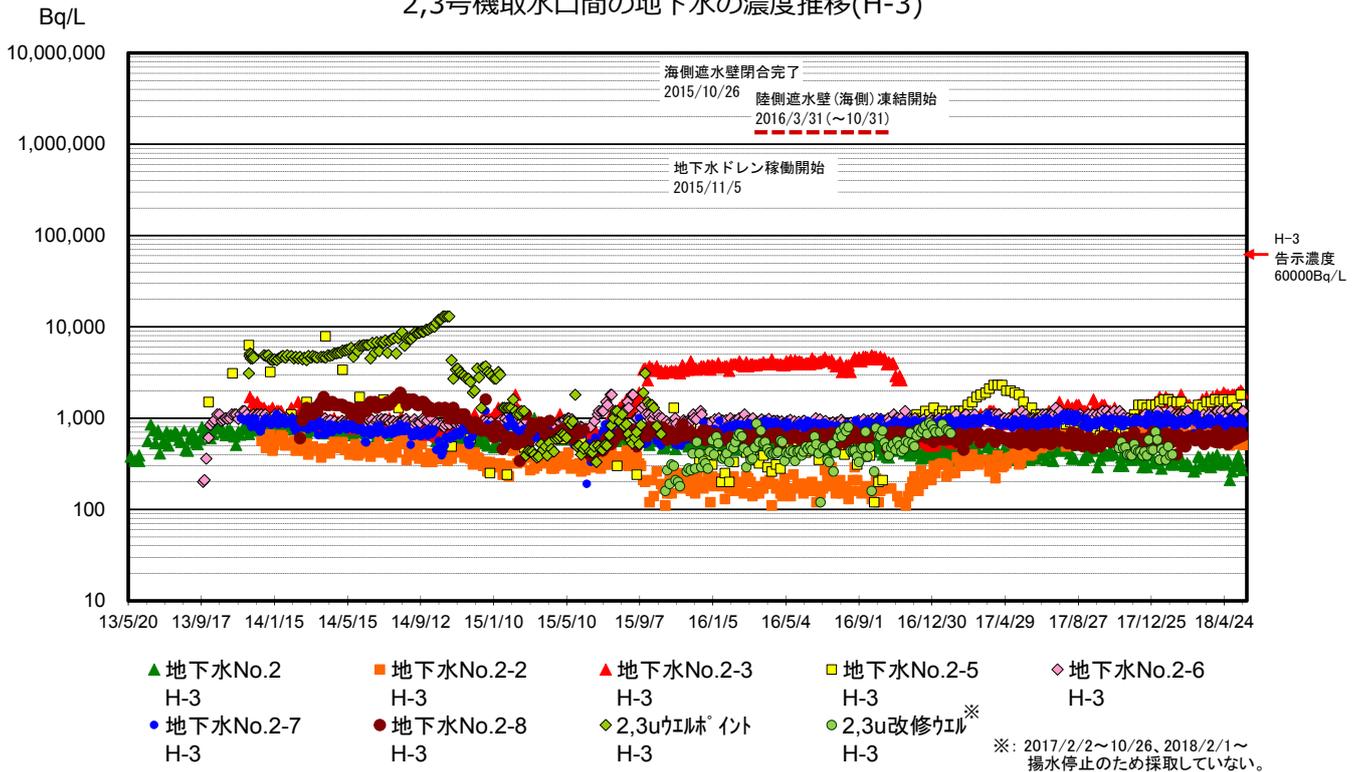
2,3号機取水口間の地下水の濃度推移(H-3)

- No.2-3でH-3濃度は2017.11より1,000Bq/ℓ程度から上昇傾向にあり、現在2,000Bq/ℓ程度となっている。全β濃度は2017.12より600Bq/ℓ程度から上昇傾向にあり、現在2,000Bq/ℓ程度となっている。
- No.2-5でH-3濃度は2017.11より700Bq/ℓ程度から上昇傾向にあり、現在1,800Bq/ℓ程度となっている。全β濃度は2018.3より40,000Bq/ℓ程度から上昇傾向にあり、現在70,000Bq/ℓ程度となっている。

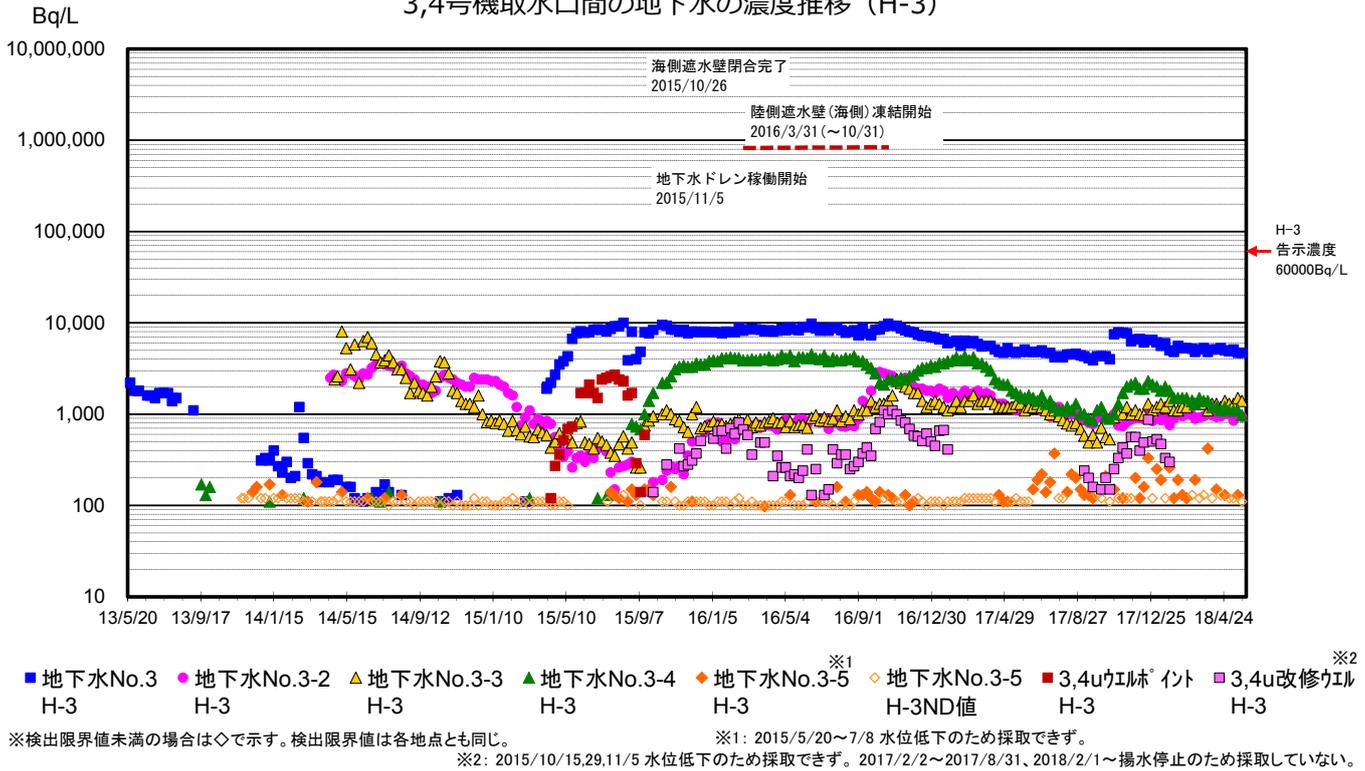
3,4号機取水口間の地下水の濃度推移 (H-3)

- No.3-4でH-3濃度は2018.1より2,000Bq/ℓ程度から低下傾向にあり、現在1,000Bq/ℓ程度となっている。

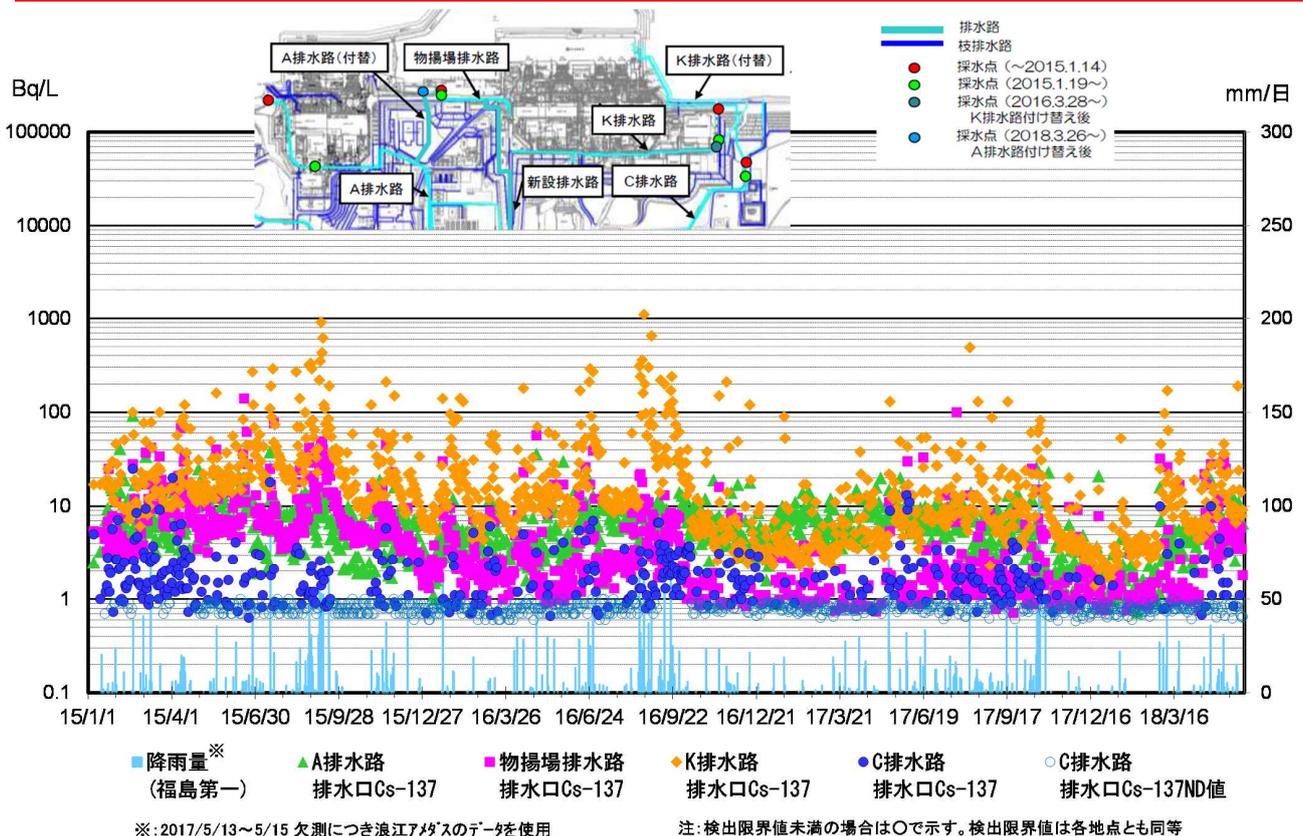
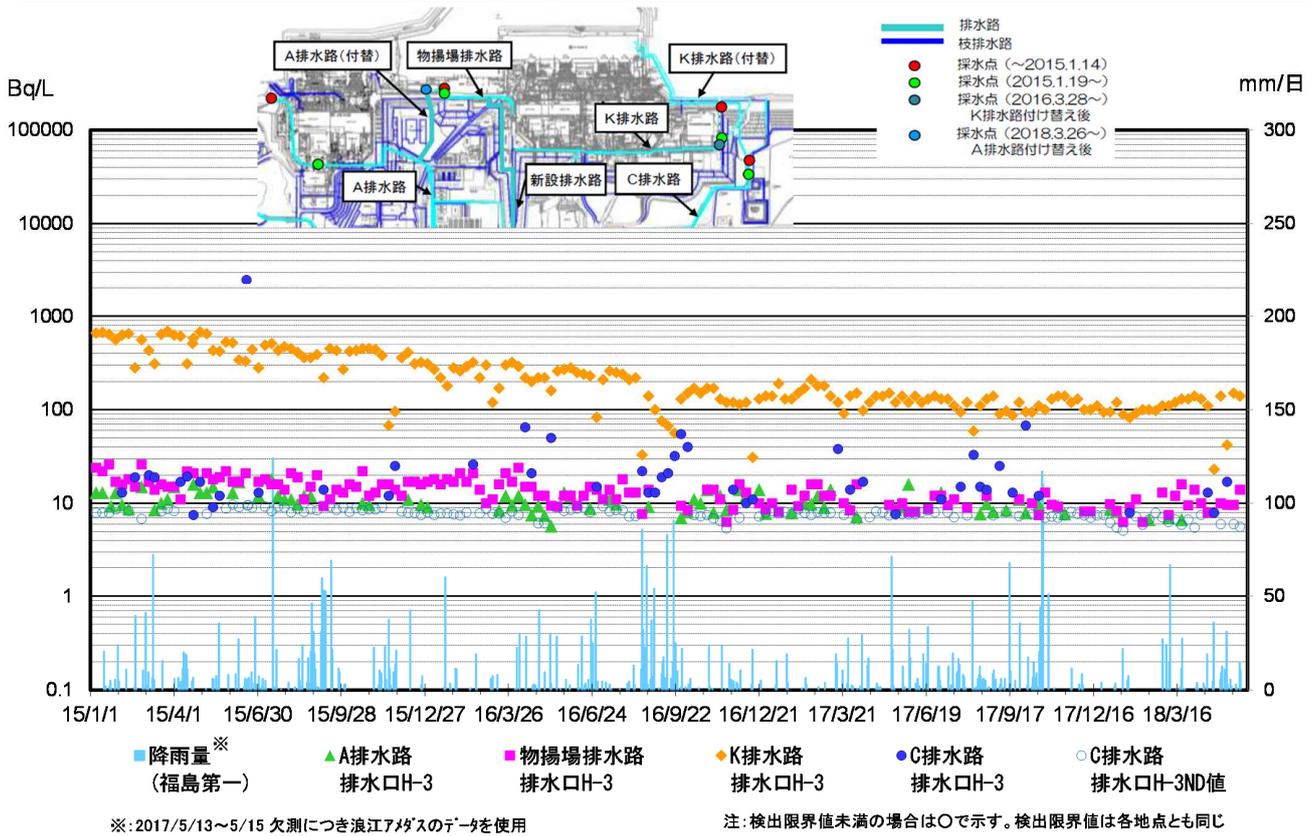
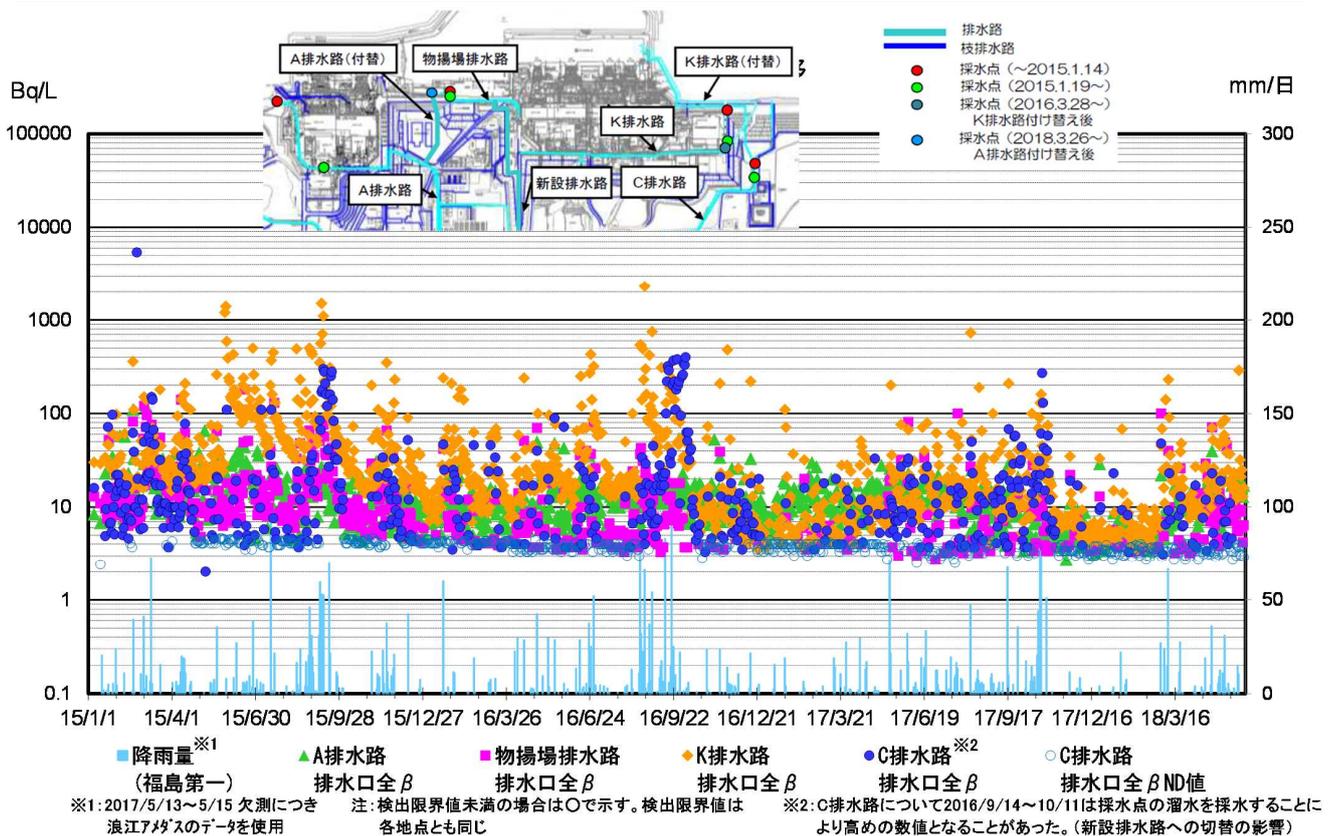
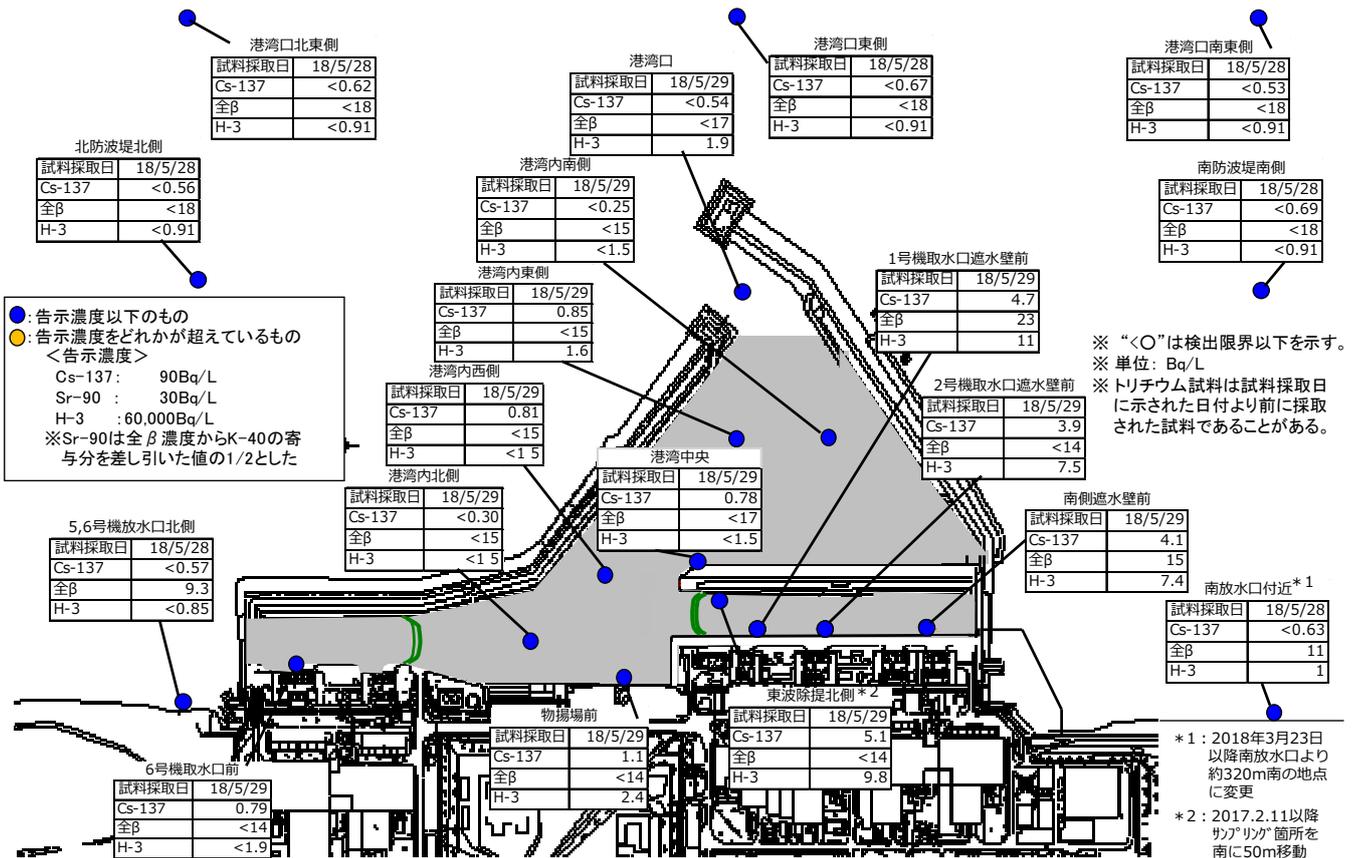
排水路における排水の濃度推移 (Cs-137)

- 道路・排水路の清掃を実施中
- 多核種除去設備エリアの排水を港湾外から港湾内へ付け替える工事を完了
(2018年3月26日通水開始)
- Cs-137濃度が高めであるが低下傾向の推移となっている。

- 道路・排水路の清掃を実施中
- H-3濃度、Cs-137濃度、全β濃度とも低下傾向にある。

- 道路・排水路の清掃を実施中、排水路及び枝管に浄化材を設置中
- H-3濃度、Cs-137濃度が高めであるが低下傾向の推移となっている。
- Cs-137、Cs-134濃度と全β濃度がほぼ等しい。

- 道路・排水路の清掃を実施中
- 降雨時にCs-137濃度よりも全β濃度が上昇する傾向にあるが、全体的に低下傾向にある。

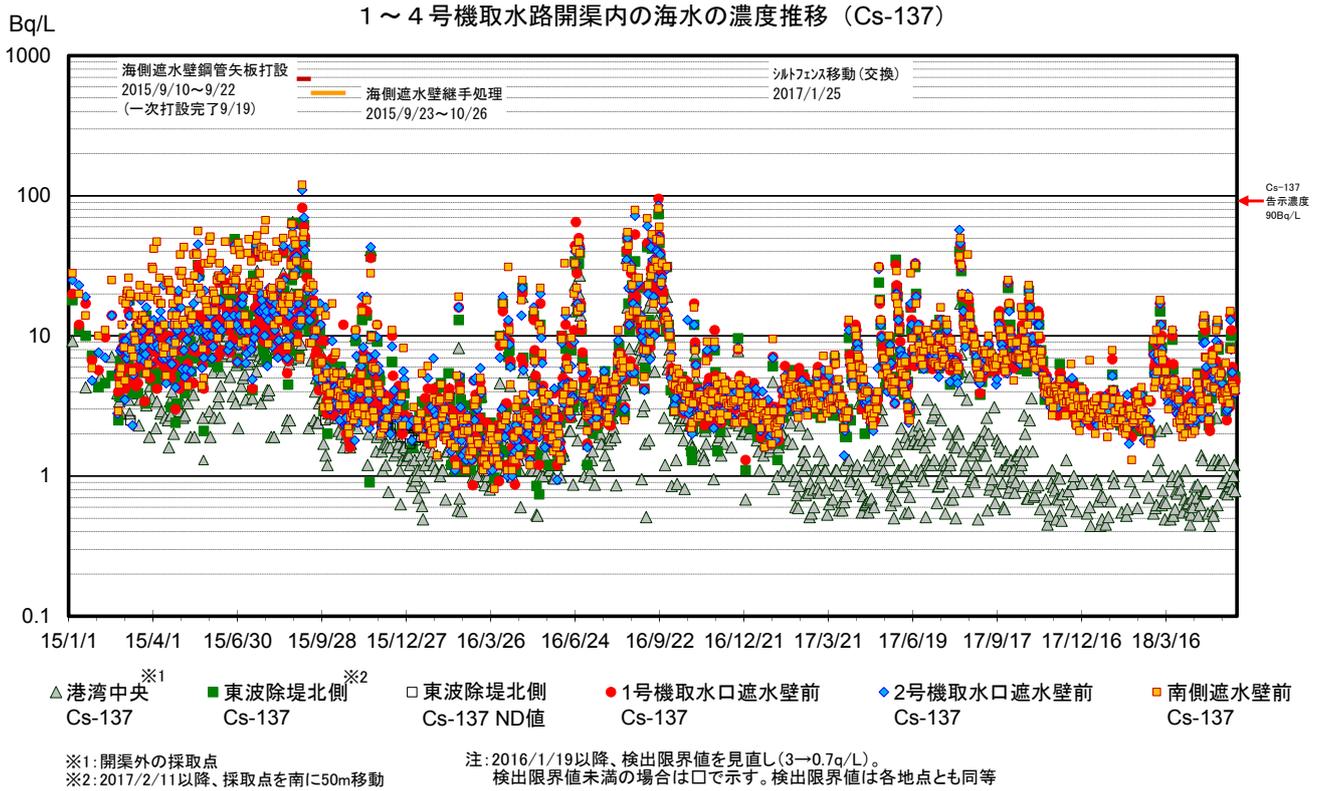
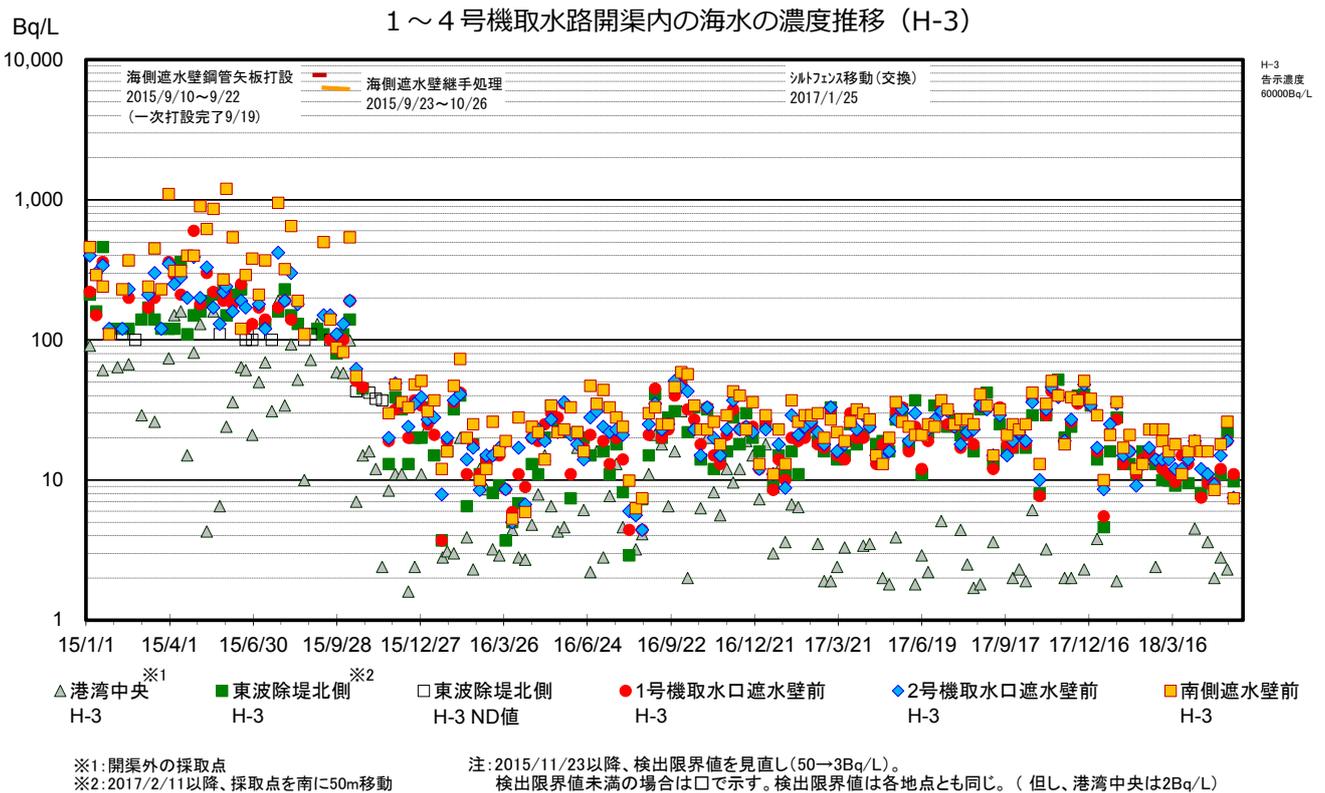
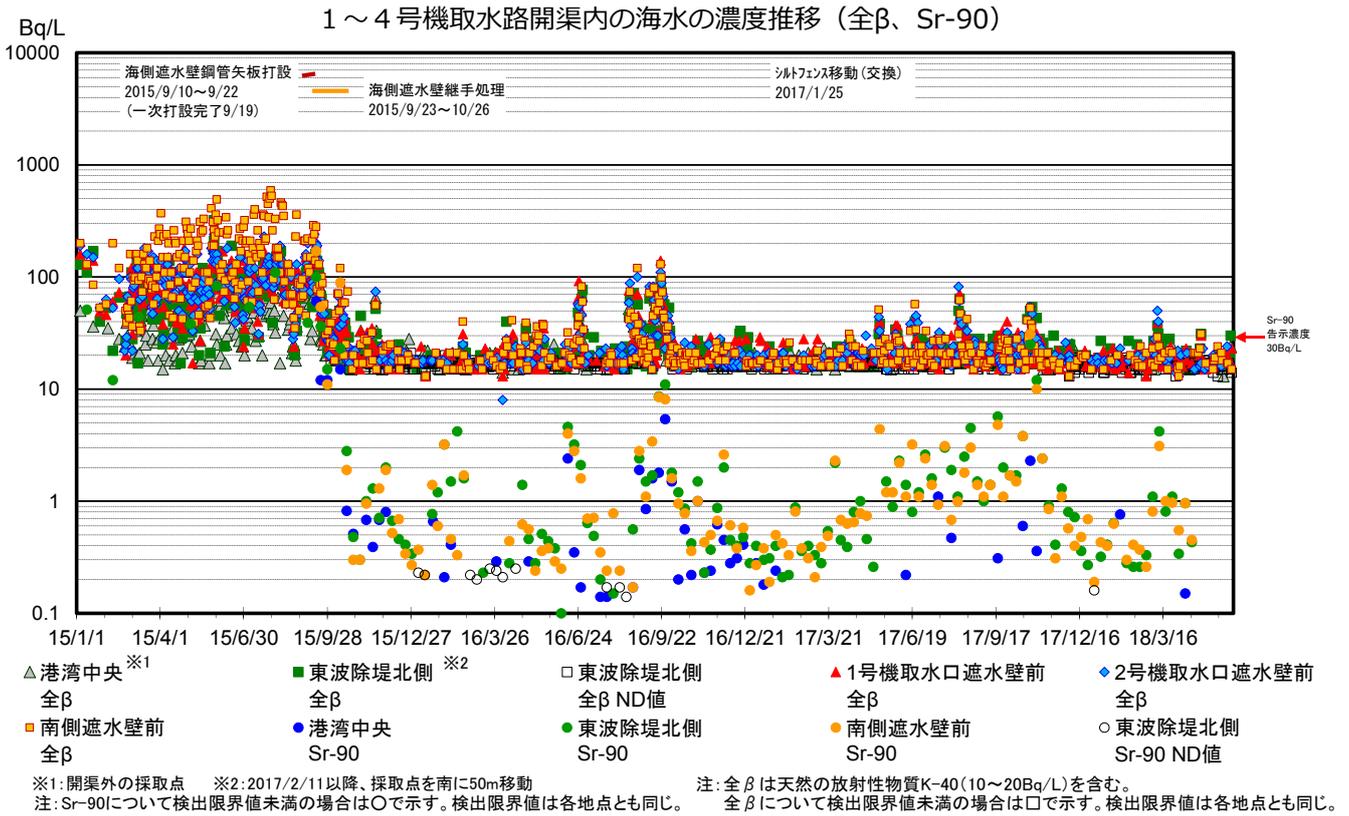
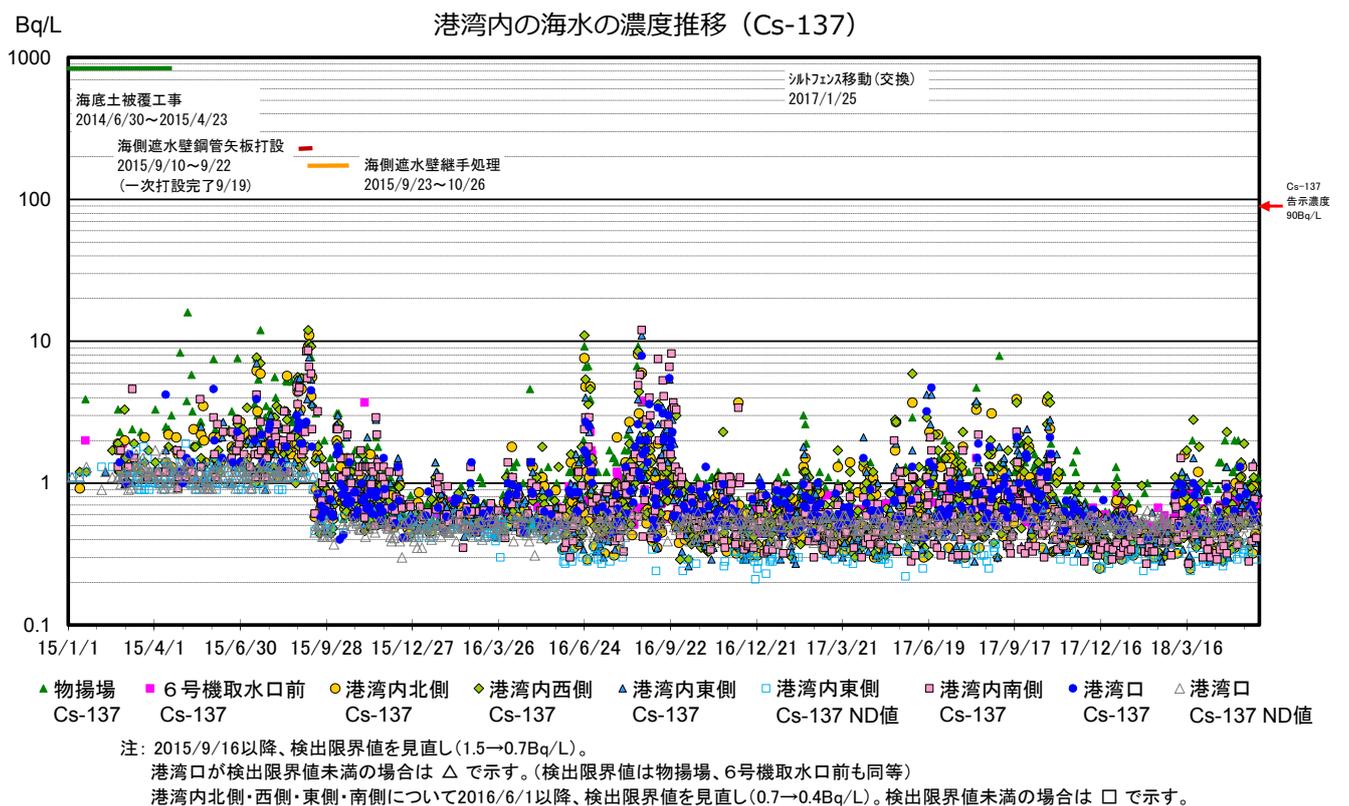
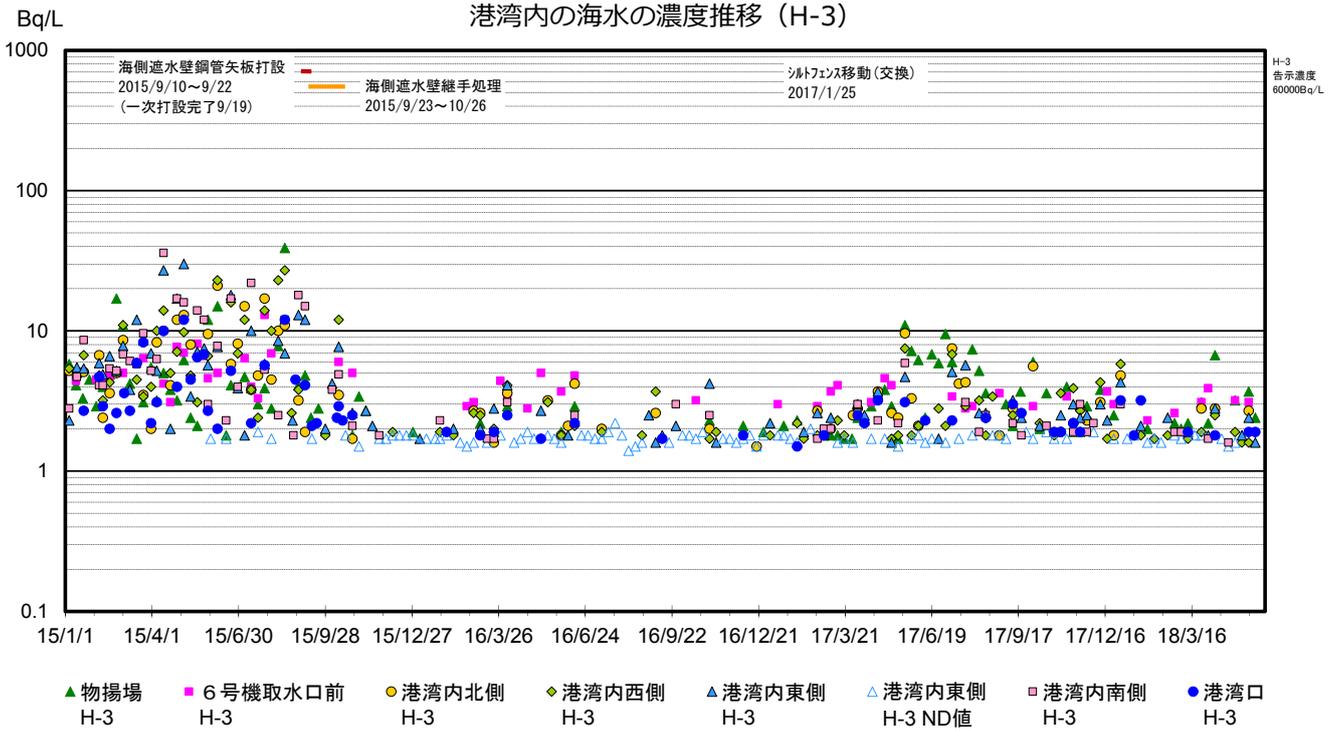
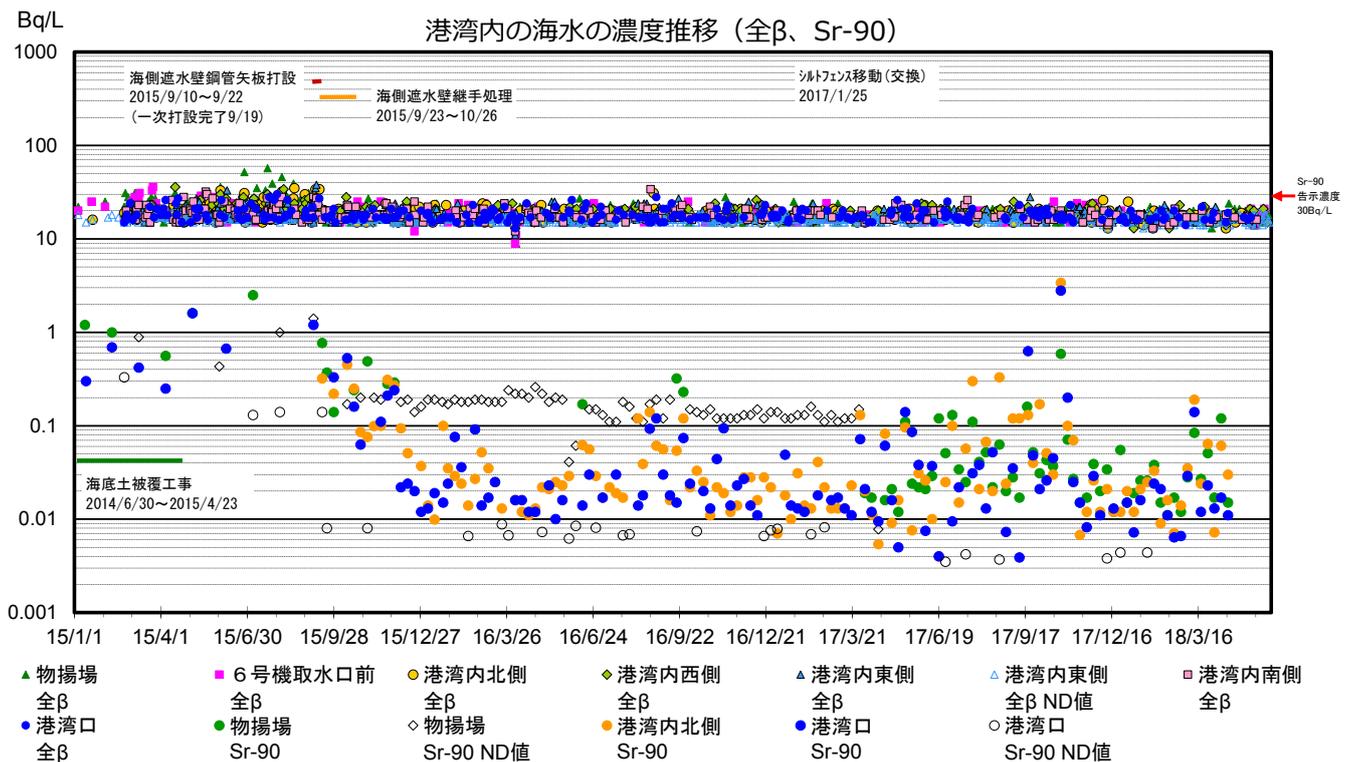
- 告示濃度未満で推移しているが、大雨時にCs-137濃度、Sr-90濃度の上昇が見られる。
- 海側遮水壁鋼管矢板打設・継手処理の完了後、濃度の低下が見られる。
- 位置変更のために新しいシルトフェンスを設置した2017.1.25以降、Cs-137濃度の上昇が見られる。

- 告示濃度未満で推移しているが、大雨時にCs-137濃度、Sr-90濃度の上昇が見られる。
- 1～4号機取水路開渠内エリアより低いレベルとなっている。
- 海側遮水壁鋼管矢板打設・継手処理の完了後、濃度の低下が見られる。

- 海側遮水壁鋼管矢板打設・継手処理の完了後、Cs-137濃度、Sr-90濃度の低下が見られ、告示濃度未満で推移していて変化は見られていない。
