# 大雨時の建屋への雨水流入対策の進捗状況

2018年6月28日

## 東京電力ホールディングス株式会社

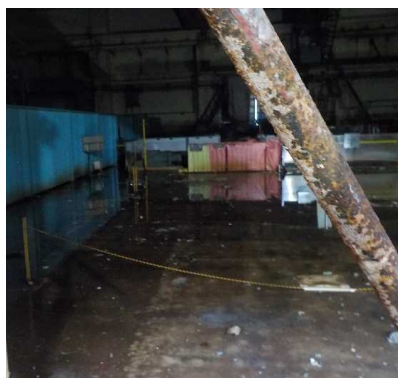
6月11日 オペフロ状況

- 5月23日に西側外壁開口作業用に2号機原子炉建屋のオペレーティングフロア（以下、オペフロ）内カメラを設置したところ、床面が濡れている状況を確認。
- 6月11日の降雨時にオペフロ床面に雨水が一時的に溜まる状況を確認したため、屋上のルーフトレンを調査したところ、配管が損傷していることを確認。  
→応急対策として配管損傷を確認した2ヶ所は閉塞処置済み
- なお、流入した雨水は、いずれ地下階に流れ込み建屋内滞留水となるため、オペフロ床面に溜まり続けるものではない。
- オペフロ内への雨水流入を抑制するため、ルーフトレン孔の閉塞や排水方法を検討する

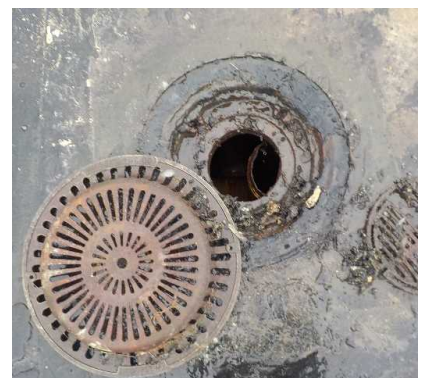
屋上ルーフトレン配管の損傷状況
