多核種除去設備（既設ALPS）C系 CFFスキッド2内における滴下の発生について

2018年6月28日

概要及び時系列

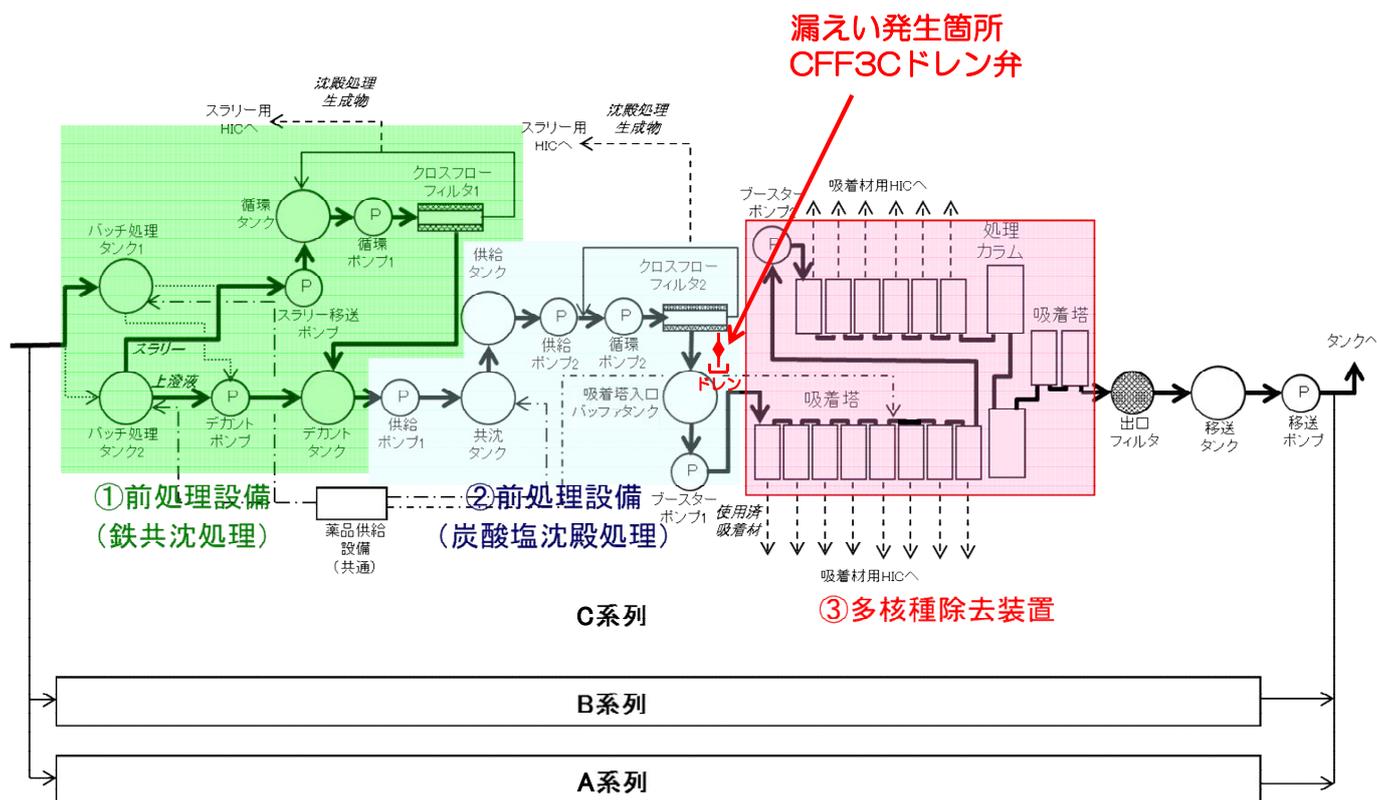
漏えい推定箇所

- 多核種除去設備C系の前処理設備（ステージ2）におけるクロスフローフィルタ（CFF）下部（漏えい受けあり）に水溜り（10cm×10cm×1mm）を確認。
- 水溜りは多核種除去設備建屋のCFF(C)スキッド2内に留まっており建屋外への流出はない。
- 漏えい水の線量測定を実施した結果 2 μ Sv/h（BG2 μ Sv/h）を確認した。
- CFF3Cドレン弁のボンネット部に水濡れが確認された。
- 漏えいは微量であるため、当該弁における詳細な漏えい箇所特定には至っていない。

当該ドレン配管を取外して閉止フランジを敷設し、処理再開ができるようにした。

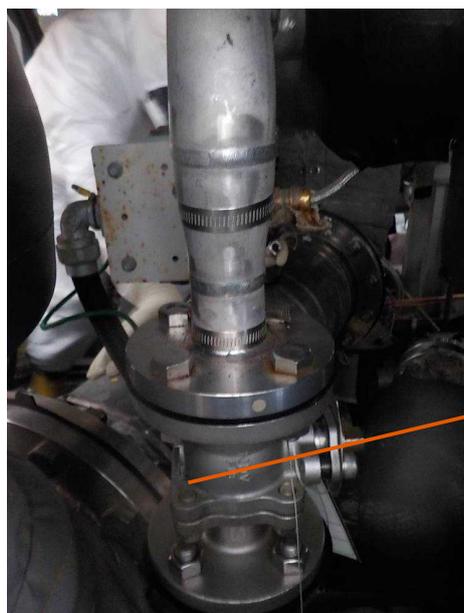
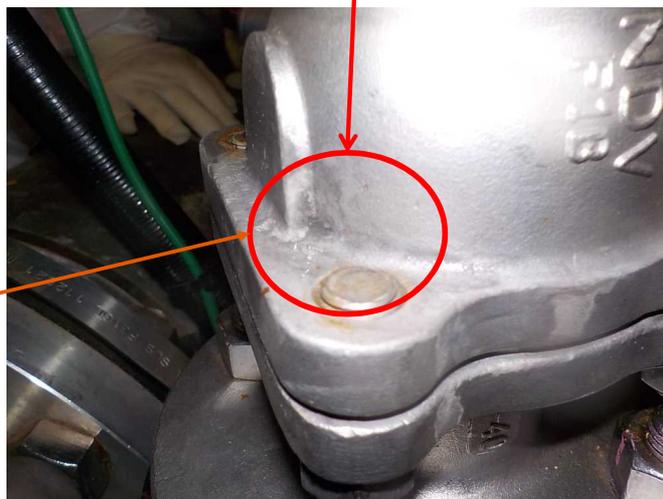
水ぬれ確認箇所

- 18：55 既設ALPS(C)「運転」
- 19：25 CFF3C廻りにおいて漏えいによる水溜り確認。
CFF3Cドレン弁(F235C) に水濡れを確認。
- 19：50 既設ALPS(C)緊急停止。
- 20：05 漏えい停止を確認。

- 10：30 漏えい確認のため循環運転実施。
CFF3Cドレン弁の水濡れが再発したが、微量であるため漏えいの詳細箇所特定には至らず。

- ✓当該ドレン配管について、漏えい個所の詳細調査を行う。
