福島第一原子力発電所 3号機原子炉建屋 燃料取り出し用カバー等設置工事の進捗状況について

2018年6月28日

東京電力ホールディングス株式会社

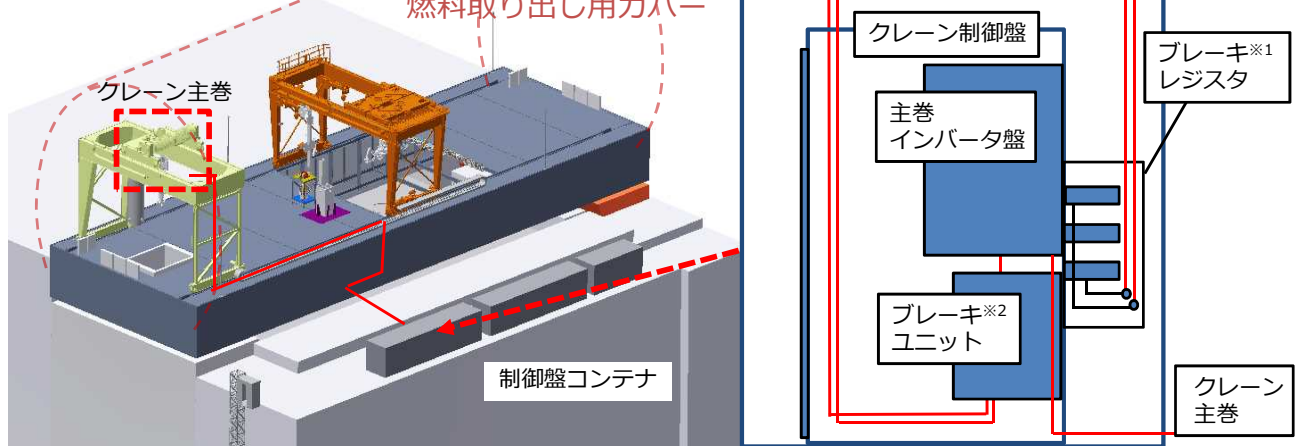
3号機オペフロ

2018年5月11日 クレーンの試運転において、主巻の巻き下げ停止操作をしていたところ、R/Bオペフロに設置してある制御盤コンテナ内のクレーン主巻インバータから異音が発生し、クレーンが停止した。クレーン主巻インバータの内部を確認した結果内部にすすが付着していた。（消防署より非火災と判断）

2018年5月12日 クレーン主巻インバータ異常の調査の為、R/Bオペフロに設置してある制御盤コンテナ内機器の外観確認を行っていたところ、クレーン制御盤背面にあるブレーキレジスタ※1に損傷を確認した。

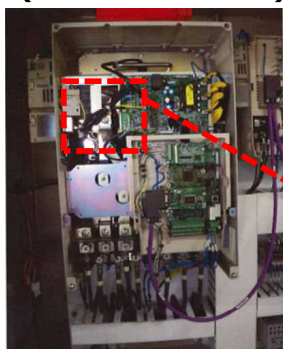
クレーン制御盤 (3号機南側構台上)

- 3月16日：電源投入。主巻インバータ異常の他、複数の警報を確認。
- 3月28日：通信異常やケーブルの一部断線の復旧を実施したが主巻インバータ異常の警報のみクリアせず。
- 4月 5日：インバータ内整流器の損傷を確認。
- 4月21日：主巻インバータ異常は機器単体の故障と考え、主巻インバータの交換を実施。
動作確認の中で主巻の巻き下げ速度を上昇させた際、主巻インバータ異常の警報を確認。
- 4月25日：ブレーキユニットのヒューズに損傷を確認。
- 5月11日：ブレーキユニットの交換を実施し、動作確認の中で主巻の巻き下げ停止操作をした際、主巻インバータ異常の警報を確認。インバータ内部に煤を確認。
- 5月12日：ブレーキユニットに付随のブレーキレジスタに損傷があることを確認。

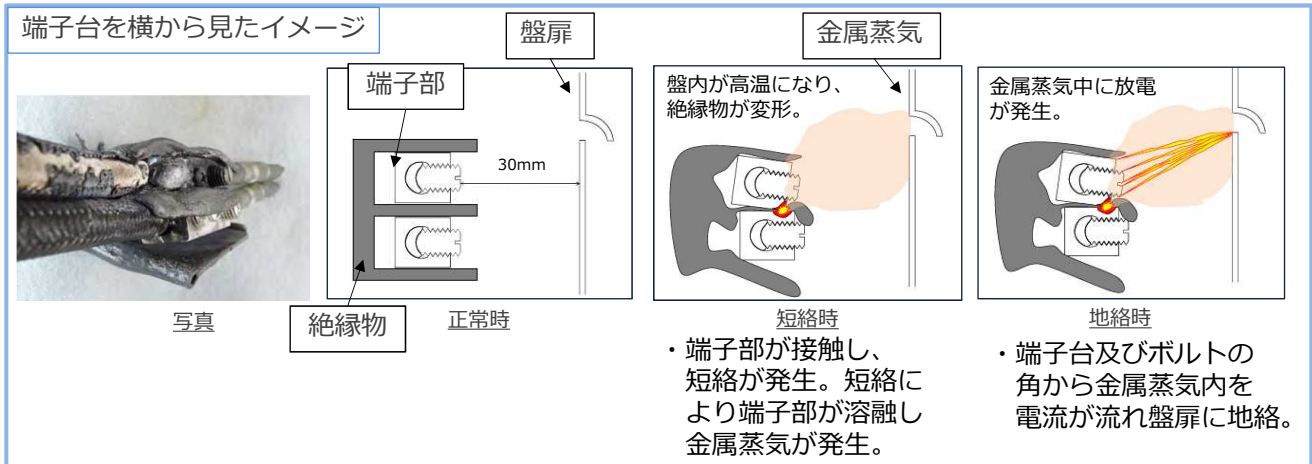
- 調査結果より不具合原因を以下と推定。
 - ブレーキユニットのパラメータ設定※が、米国出荷時の低い設定のままとなっていたことから、電源投入時よりブレーキレジスタに連続して電流が流れる状態となった。
 - ブレーキレジスタ盤内が高温になり、端子台の絶縁物が変形し、端子部で短絡が発生。
 - 短絡時の放電により、ブレーキレジスタ盤扉と端子台間で地絡が発生。
 - ブレーキレジスタから主巻インバータへ短絡・地絡電流が流れ、インバータが損傷した。

- 以下の対策を実施しクレーンを復旧する。
 - 発電所の電源電圧をブレーキユニットのパラメータ設定に反映。
 - 損傷した部品の交換。
 - ブレーキレジスタ端子台の接続部の改良。

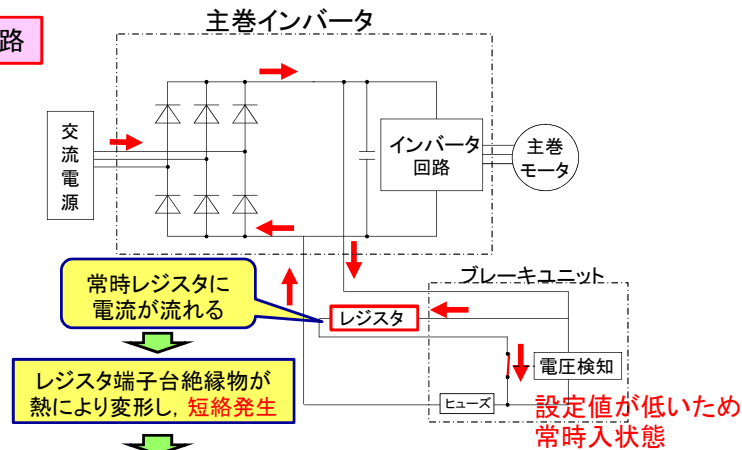
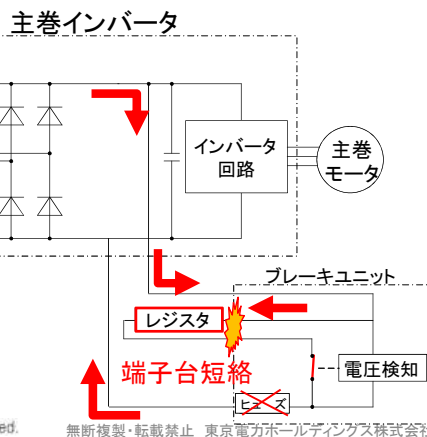
3/16

上流電源遮断器トリップ

短絡・地絡電流が整流
回路に流れ、インバー
タ盤損傷

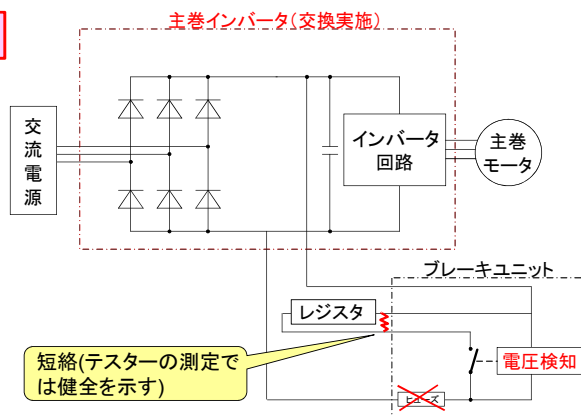
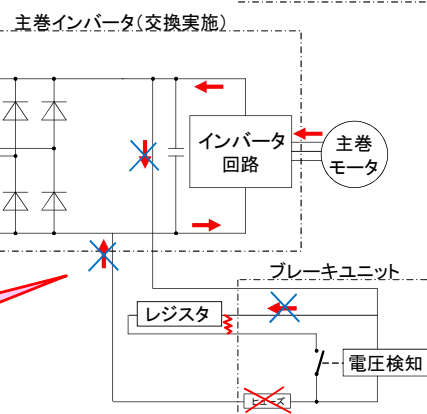
4/21

ヒューズが切れている
ことで、ブレーキユニット
へ電流が流れない。

【故障継続箇所】
・レジスタの短絡
・ヒューズ断

回生電流の抑制回路が形
成出来ず、内部の電圧が
上昇してインバータトリッ
プとなった。

【対応処置】
・主巻インバータの交換
・ブレーキユニットの電圧
設定見直し

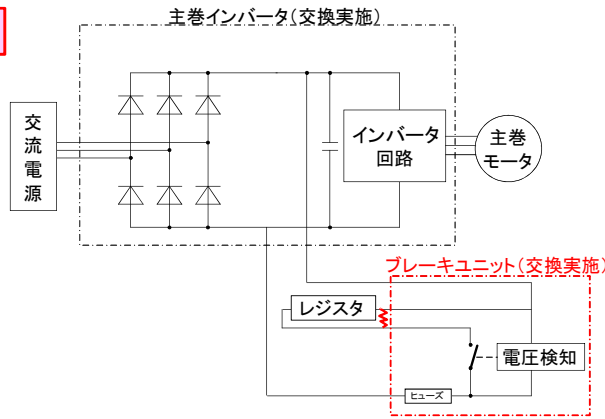
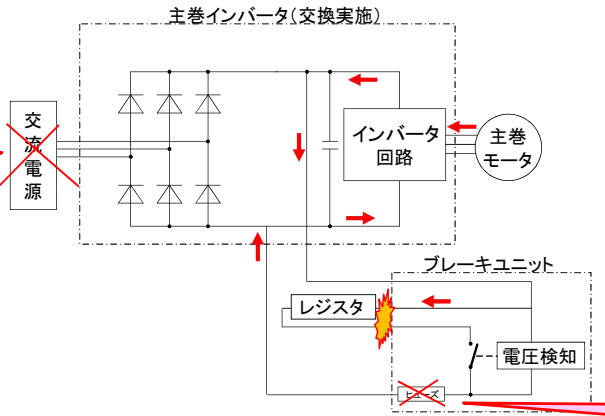
5/11

【故障継続箇所】
・レジスターの短絡

回生電流がレジスタへ流れて再短絡。その後、短絡電流にてヒューズ断及び上流電源トリップした。

ヒューズ断

【対応処置】
・ブレーキユニット交換

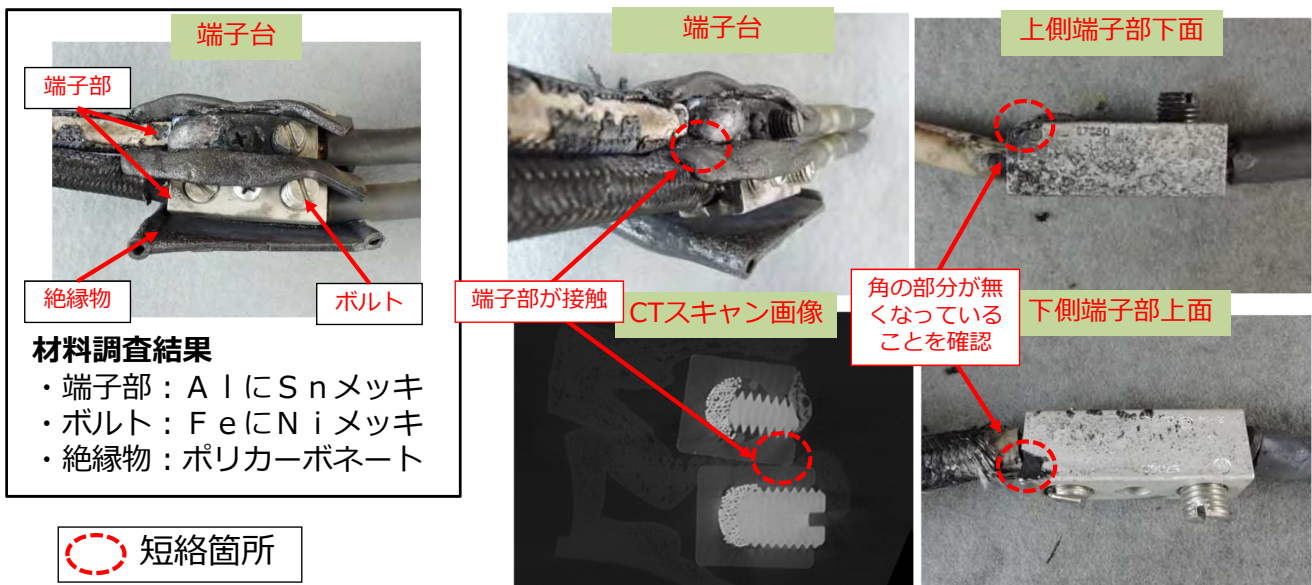
- ▶ 端子台の絶縁物はポリカーボネートであり、250～320℃で柔軟性が高くなり変形しやすい性質を持つ。
⇒熱により絶縁物が変形。
- ▶ 外観確認、CTスキャンの結果から、端子部の接触及び端子部の角が無くなっていることを確認。
⇒端子部が接触し短絡が発生。短絡が発生した部分が溶融し、金属蒸気が発生したと推定。

- ・端子部：AlにSnメッキ
- ・ボルト：FeにNiメッキ
- ・絶縁物：ポリカーボネート

短絡箇所

- ▶ ブレーキレジスタ盤扉の付着物から端子部とボルトの材料を検出。
- ▶ 端子部及びボルトの損傷を確認。
⇒端子台及びボルトの角から金属蒸気内を電流が流れ盤扉に地絡。

- ・ 盤扉の付着物： A l と Fe (端子部とボルトの材料)

地絡箇所
