タービン建屋東側における 地下水及び海水中の放射性物質濃度の状況について

2018年6月28日

東京電力ホールディングス株式会社

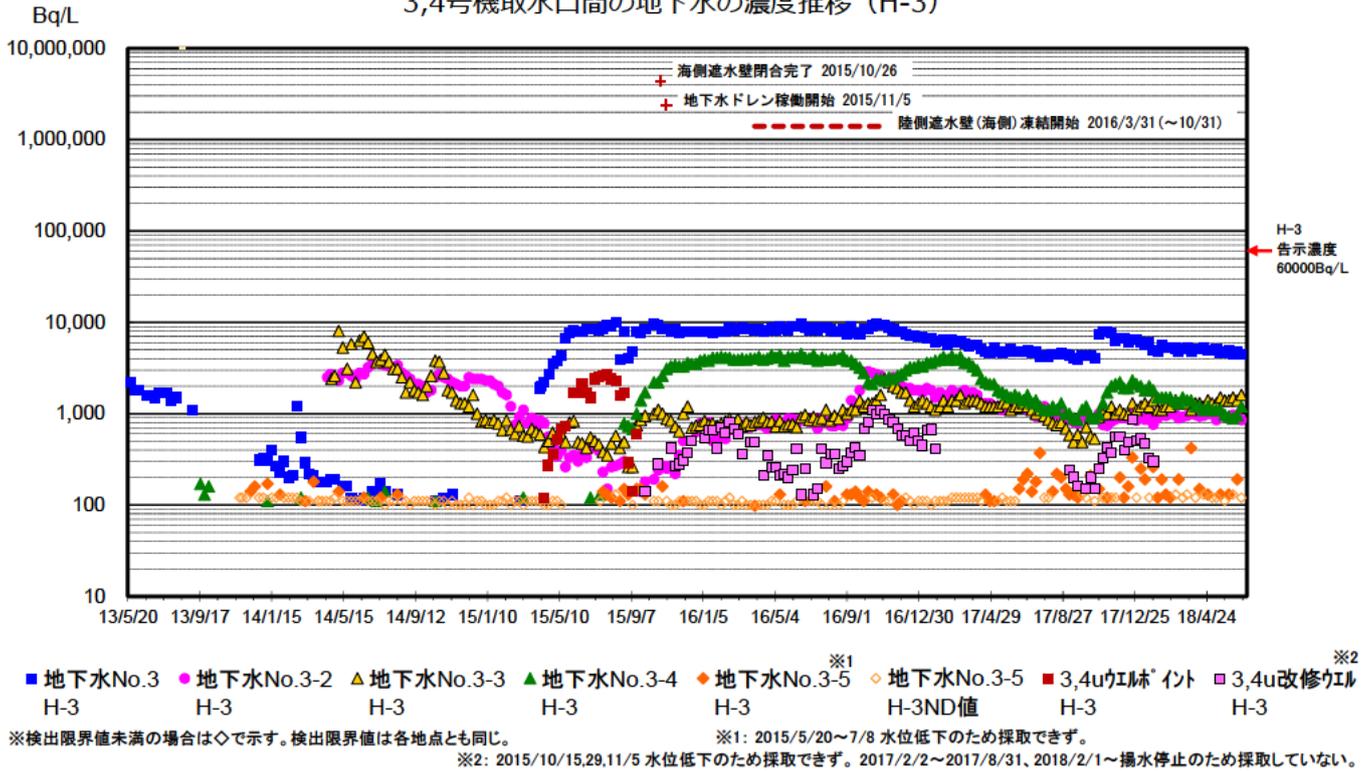
3,4号機取水口間の地下水の濃度推移 (H-3)

- No.3-4でH-3濃度は2018.1より2,000Bq/ℓ程度から低下傾向にあり、現在1,000Bq/ℓ程度となっている。

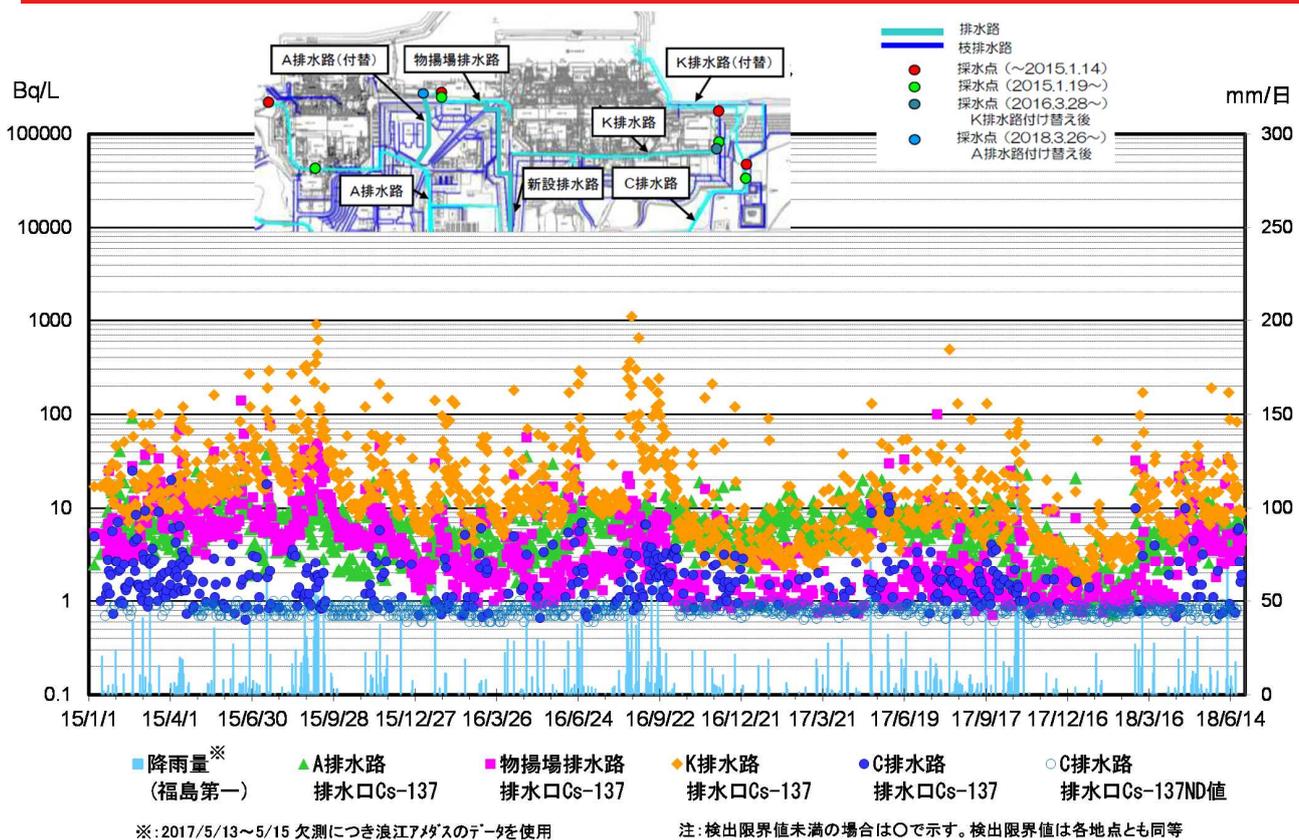
排水路における排水の濃度推移 (Cs-137)

- 道路・排水路の清掃を実施中
- 多核種除去設備エリアの排水を港湾外から港湾内へ付け替える工事を完了
(2018年3月26日通水開始)
- Cs-137濃度が高めであるが低下傾向の推移となっている。

- 道路・排水路の清掃を実施中
- H-3濃度、Cs-137濃度、全β濃度とも低下傾向にある。

- 道路・排水路の清掃を実施中、排水路及び枝管に浄化材を設置中
- H-3濃度、Cs-137濃度が高めであるが低下傾向の推移となっている。
- Cs-137、Cs-134濃度と全β濃度がほぼ等しい。

- 道路・排水路の清掃を実施中
- 降雨時にCs-137濃度よりも全β濃度が上昇する傾向にあるが、全体的に低下傾向にある。

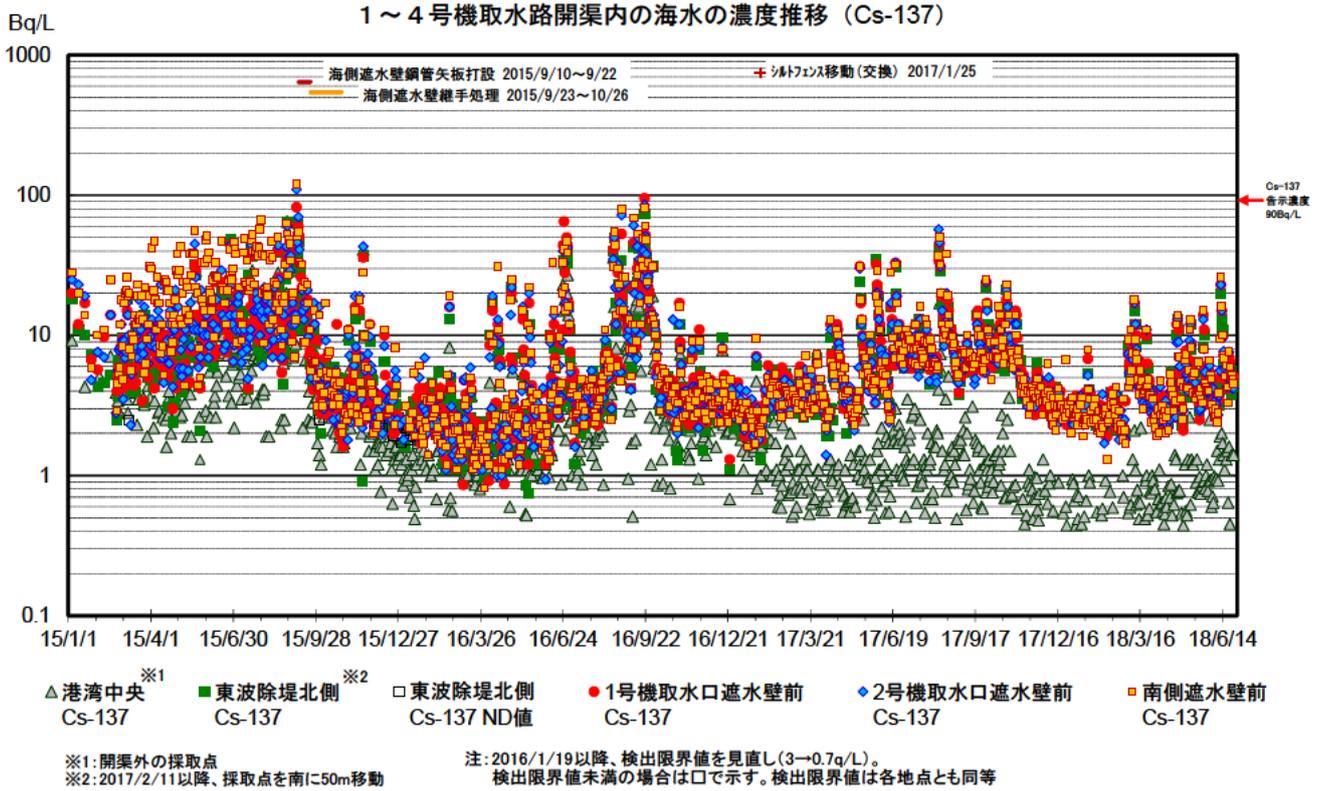
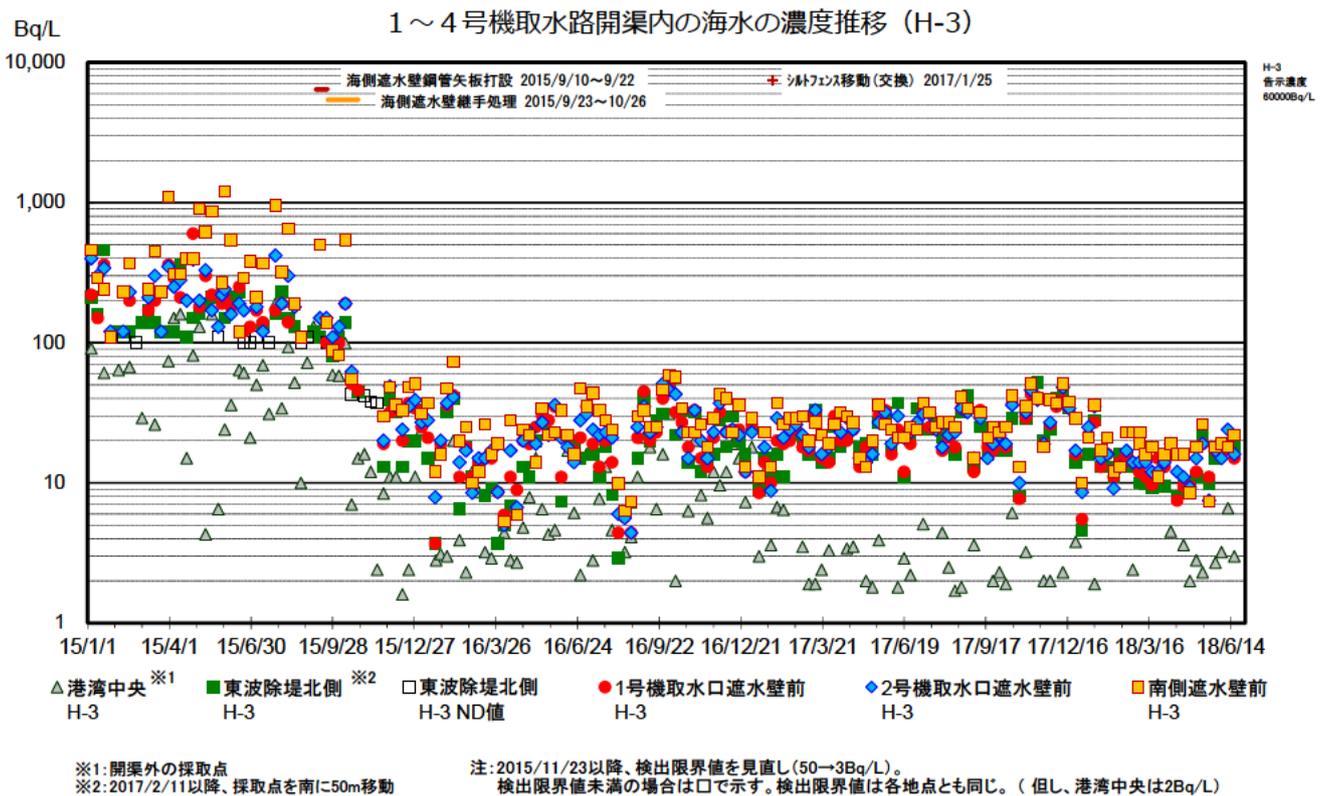
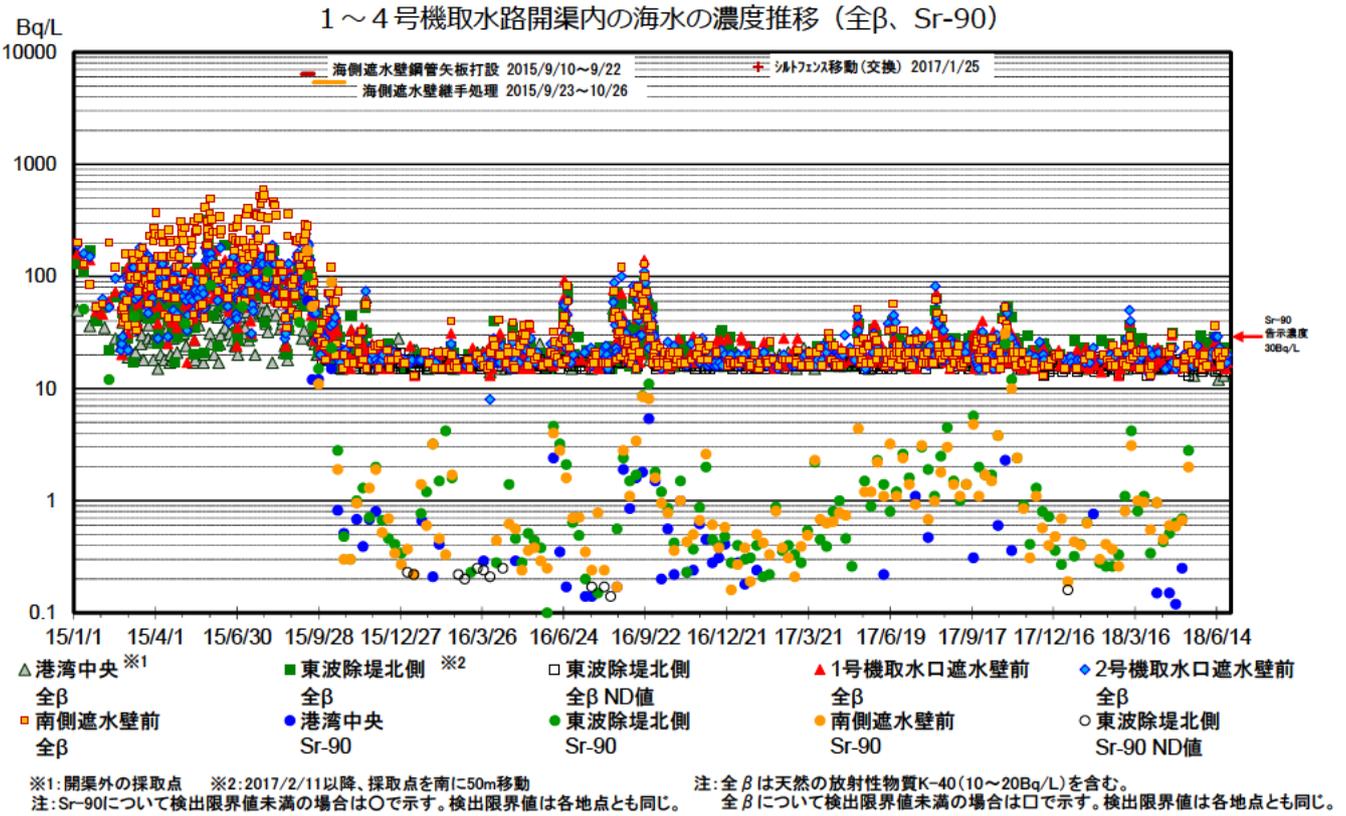
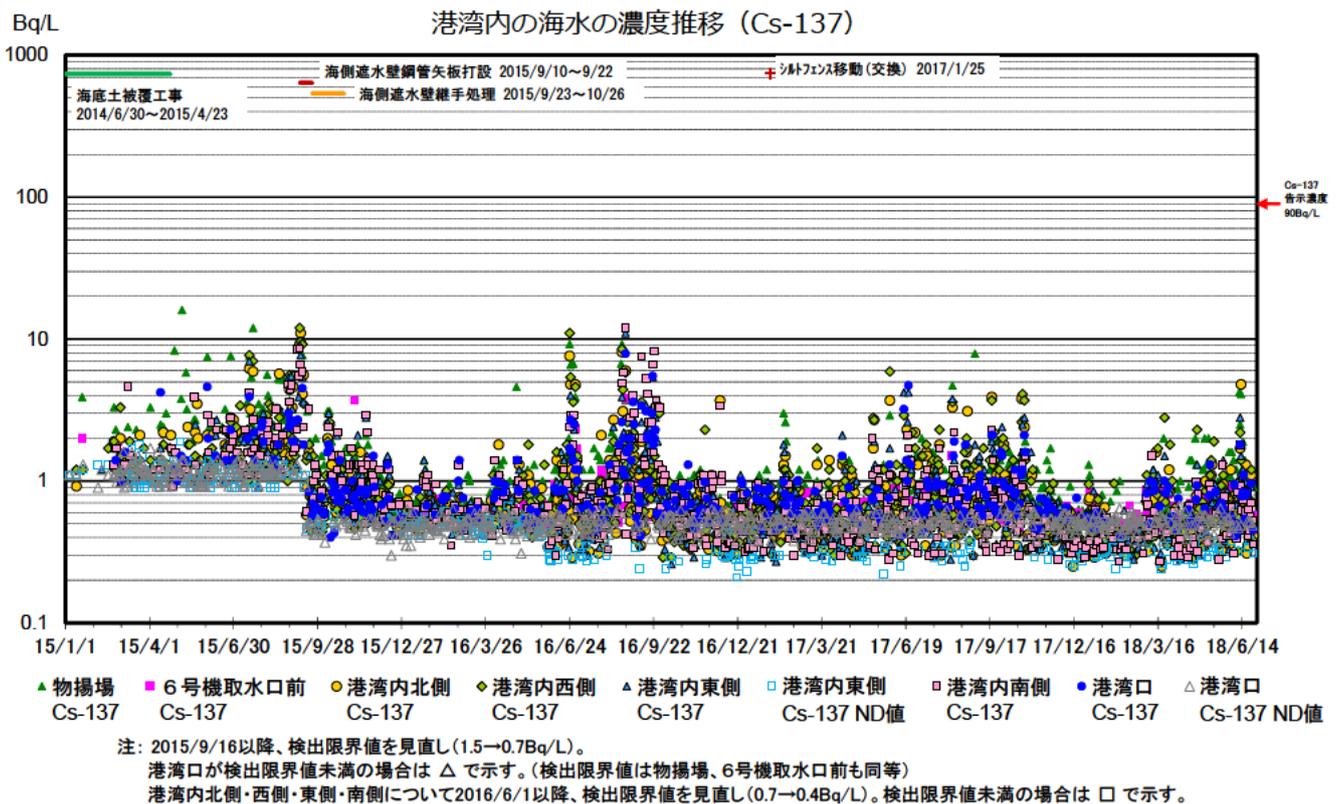
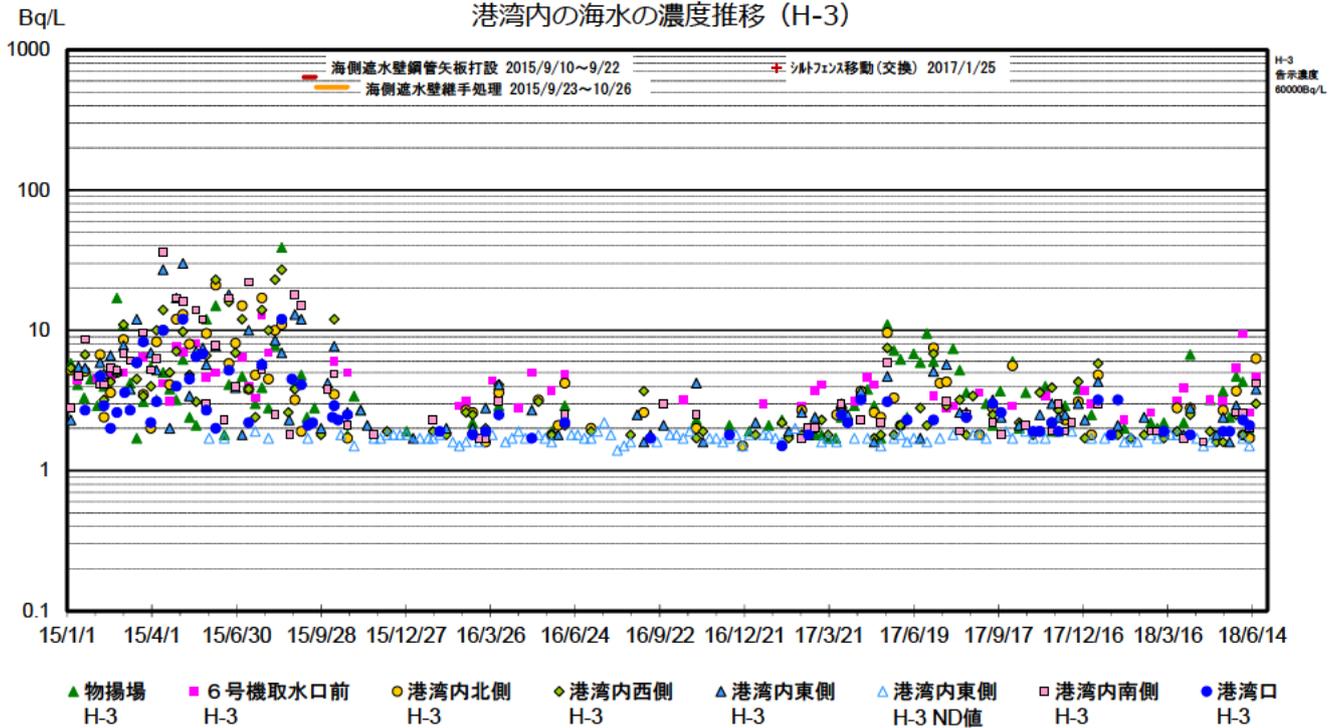
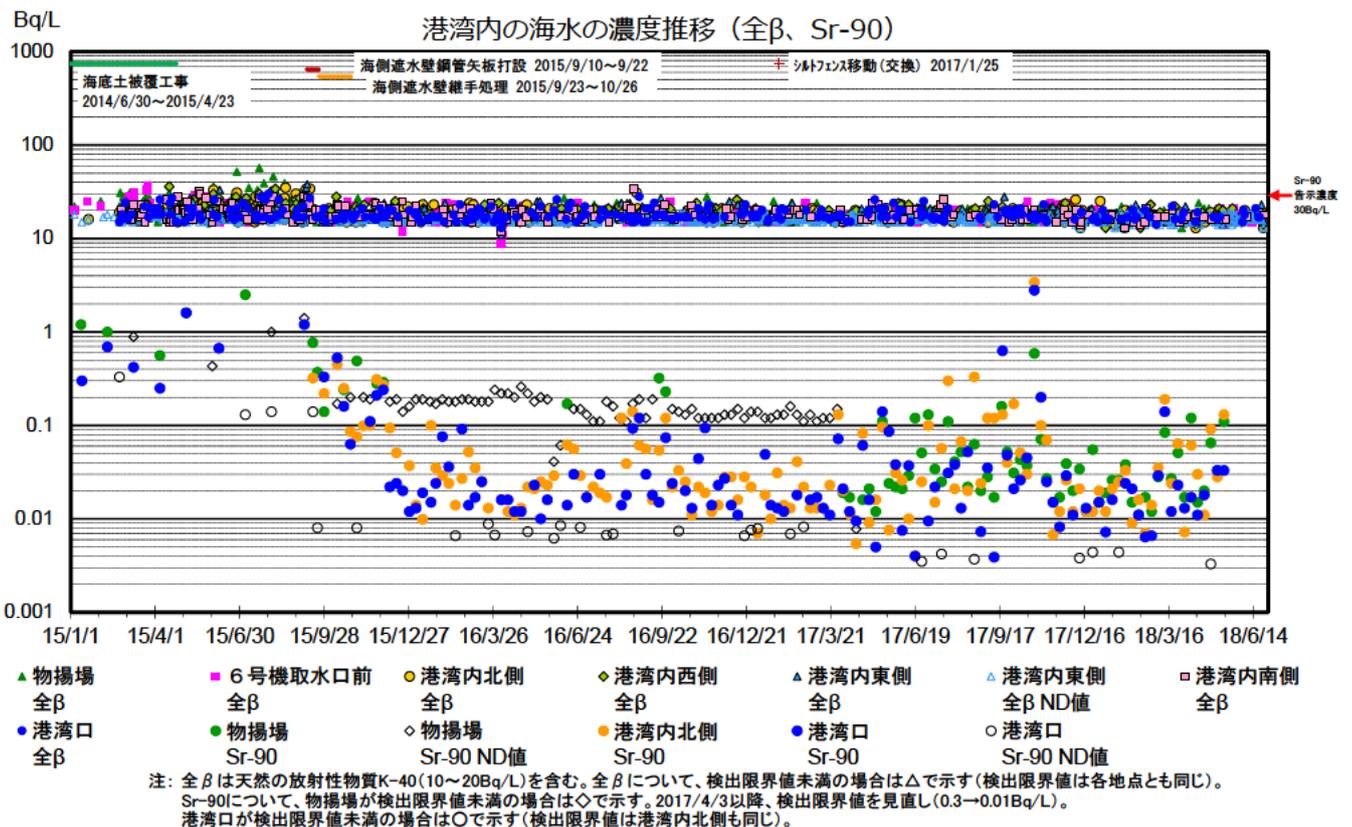
- 告示濃度未満で推移しているが、大雨時にCs-137濃度、Sr-90濃度の上昇が見られる。
- 海側遮水壁鋼管矢板打設・継手処理の完了後、濃度の低下が見られる。
- 位置変更のために新しいシルトフェンスを設置した2017.1.25以降、Cs-137濃度の上昇が見られる。

- 告示濃度未満で推移しているが、大雨時にCs-137濃度、Sr-90濃度の上昇が見られる。
- 1～4号機取水路開渠内エリアより低いレベルとなっている。
- 海側遮水壁鋼管矢板打設・継手処理の完了後、濃度の低下が見られる。

- 海側遮水壁鋼管矢板打設・継手処理の完了後、Cs-137濃度、Sr-90濃度の低下が見られ、告示濃度未満で推移していて変化は見られていない。
