# 廃止措置等に向けた進捗状況：使用済み燃料プールからの燃料取り出し作業

**至近の目標** プラントの状況把握と燃料デブリ取り出しに向けた研究開発及び除染作業に着手

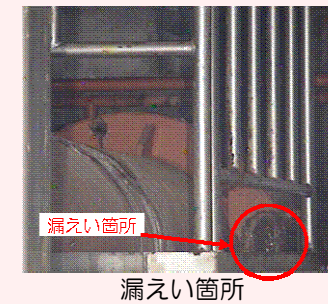
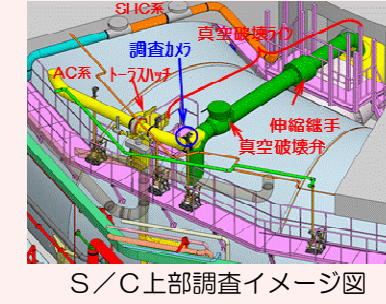
**圧力抑制室(S/C(※3))上部調査による漏えい箇所確認**

1号機S/C上部の漏えい箇所を2014/5/27より調査し、上部にある配管の内1本の伸縮継手カバーより漏えいを確認。他の箇所からの漏えいは確認されず。今後、格納容器の止水・補修に向けて、具体的な方法を検討していく。

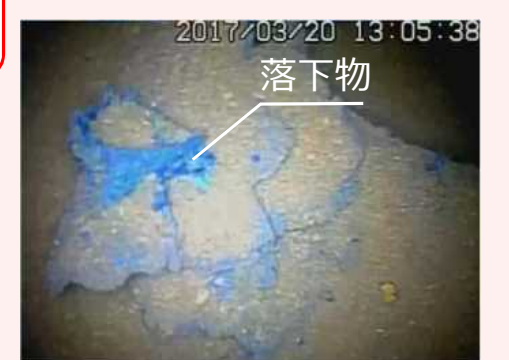
最下点近傍の画像

- 2015年4月に、狭隘なアクセス口(内径φ100mm)から格納容器内へ進入し、格納容器1階内部の映像、空間線量等の情報を取得。
- 2017年3月、ペダスタル外地下階へのデブリの広がり調査するため、自走式調査装置を用いた調査を実施し、PCV底部の状況を初めて撮影。得られた画像データと線量データを元に、PCV内部の状況を継続検討していく。

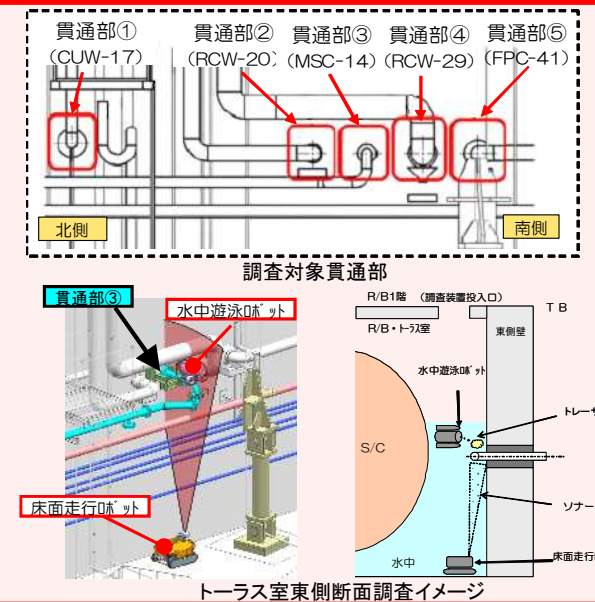
トラス室壁面調査結果

- トラス室壁面調査装置(水中遊泳ロボット、床面走行ロボット)を用いて、トラス室壁面の(東壁面北側)を対象に調査。
- 東側壁面配管貫通部(5箇所)の「状況確認」と「流れの有無」を確認する。
- 水中壁面調査装置(水中遊泳ロボット及び床面走行ロボット)により貫通部の状況確認ができることを実証。
- 貫通部①~⑤について、カメラにより、散布したトレーサ※5を確認した結果、貫通部周辺での流れは確認されず。(水中遊泳ロボット)
- 貫通部③について、ソナーによる確認の結果、貫通部周辺での流れは確認されず。(床面走行ロボット)

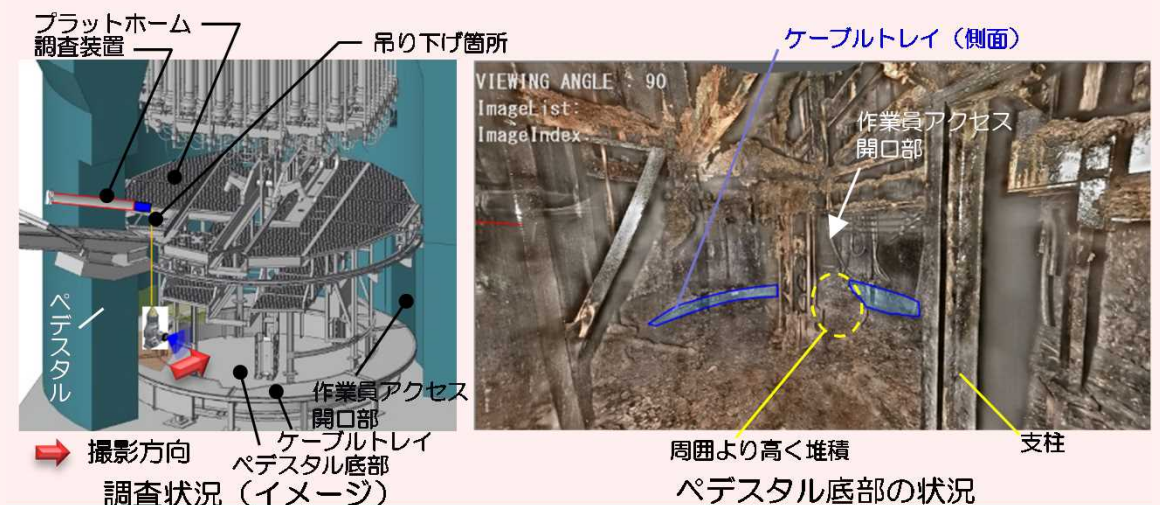
- 【調査概要】
  - 2号機X-6ペネ※1)貫通口からロボット等の調査装置を投入し、CRDレールを利用しペDESTAL内にアクセスして調査。
- 【進捗状況】
  - 2017/1/26,30に格納容器貫通部からカメラを挿入し、ロボットが走行するCRD交換用レールの状況を確認。2/9に自走式調査装置アクセスルート上の堆積物除去を実施し、2/16に自走式調査装置を用いた格納容器内部調査を実施。
  - 一連の調査で、ペDESTAL内のグレーチングの脱落や変形、ペDESTAL内に多くの堆積物があることを確認。
  - 2018/1/19に、吊りおろし機構を有する調査装置を用い、ペDESTAL内プラットフォーム下の調査を実施し、取得した画像の分析を実施。画像分析の結果、燃料デブリを含むと思われる堆積物がペDESTAL底部に堆積している状況を確認。堆積物が周囲より高く堆積している箇所が複数あることから、燃料デブリの落下経路が複数存在していると推定。

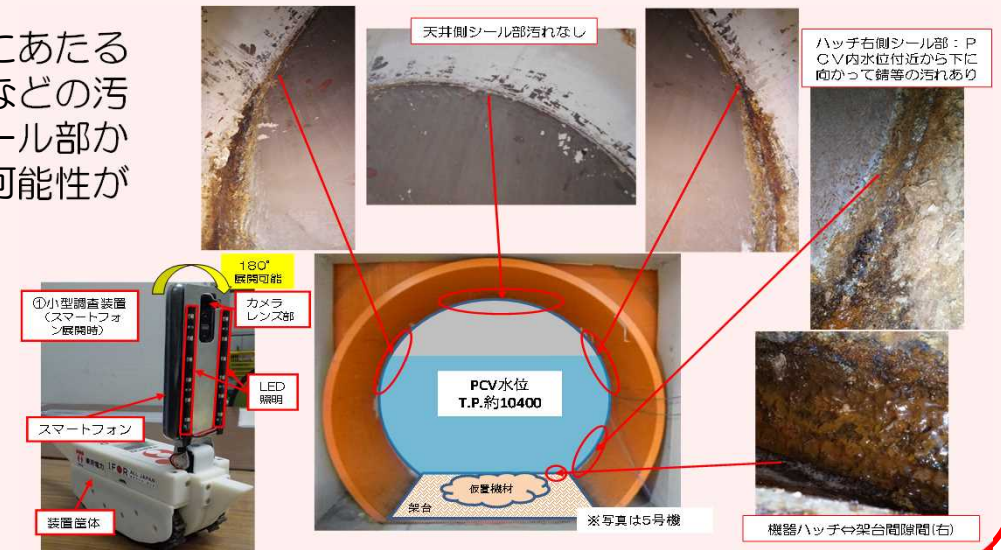
**3号機原子炉格納容器機器ハッチ 小型調査装置による調査結果**

燃料デブリ取り出しに向けた原子炉格納容器調査の一環として、3号機原子炉格納容器(PCV)機器ハッチの周辺について、2015/11/26に小型調査装置を用いて詳細調査を実施。

格納容器内水位より下部にあたる機器ハッチ周辺にて、錆などの汚れが確認されたため、シール部にしじみ程度の漏えいの可能性が考えられる。

同様のシール構造である他の格納容器貫通部も含め、調査・補修方法を検討する。

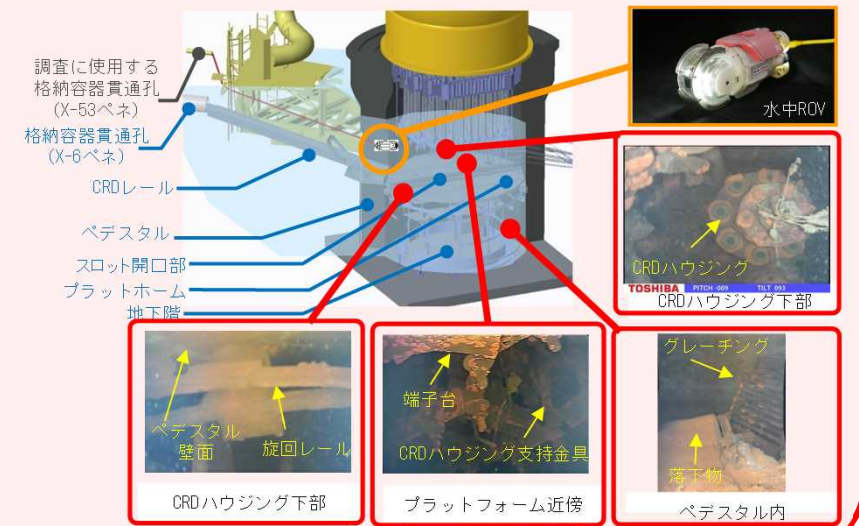
ペDESTAL内部の状況

- PCV内部調査用に予定しているX-53ペネ(※4)の水没確認を遠隔超音波探傷装置を用いて調査を実施し、水没していないことを確認(2014/10/22~24)。
- PCV内を確認するため、2015/10/20、22にX-53ペネから格納容器内部へ調査装置を入れ、映像、線量、温度の情報を取得、内部の滞留水を採取。格納容器内の構造物・壁面に損傷は確認されず、水位は推定値と一致しており、内部の線量は他の号機に比べて低いことを確認。
- 2017年7月に、水中ROV(水中遊泳式遠隔調査装置)を用いて、ペDESTAL内の調査を実施。
- 調査で得られた画像データの分析を行い、複数の構造物の損傷や炉内構造物と推定される構造物を確認。
- また、調査で得られた映像による3次元復元を実施。復元により、回転式のプラットフォームがレール上から外れ一部が堆積物に埋まっている状況等、構造物の相対的な位置を視覚的に把握することが出来た。
