福島第一原子力発電所構内の線量状況について

2018/10/25

東京電力ホールディングス株式会社

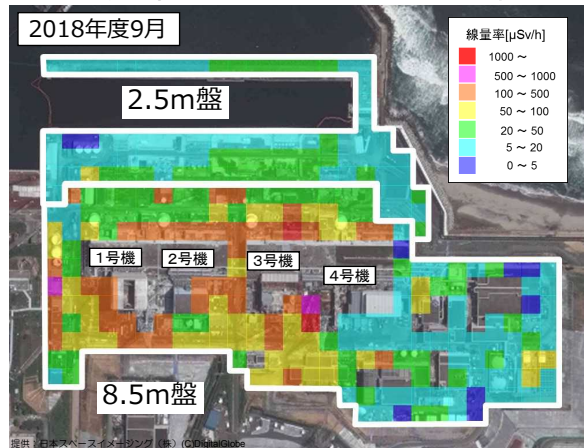
■ 線量分布 (30mメッシュ：胸元高さ)

1～4号機周辺の平均線量率は、下表に示す工事等の進捗により2.5m盤及び8.5m盤ともに年々低下の傾向を示している。

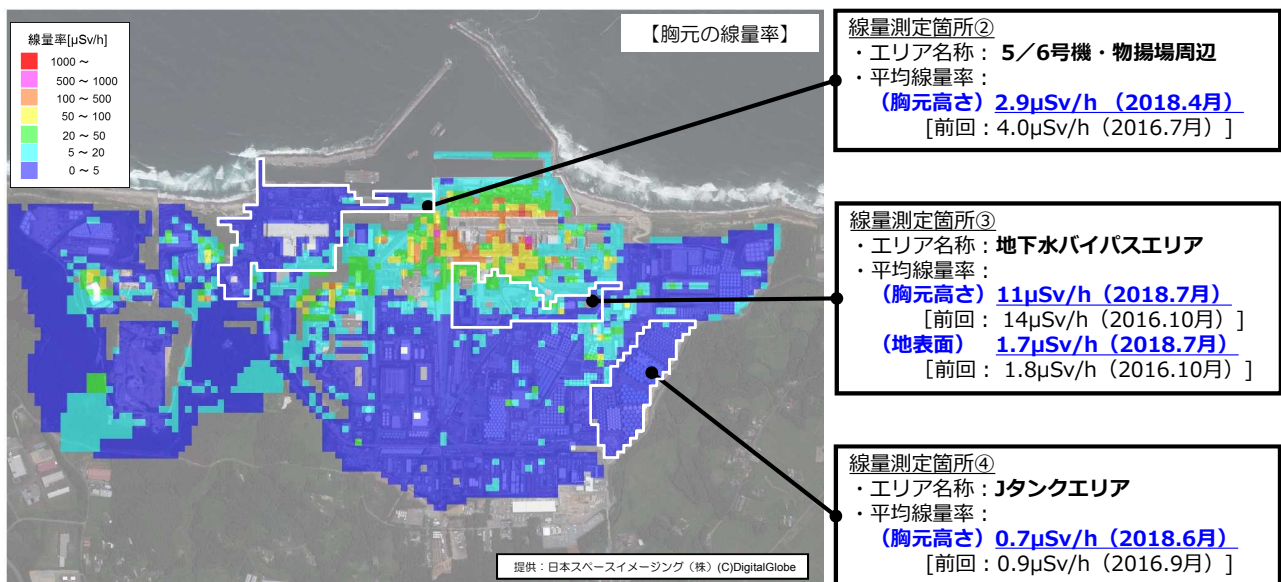
3. 1～4号機周辺以外(線量測定箇所②③④)の線量状況及び構内全域の線量分布 **TEPCO**

- 5/6号機・物揚場周辺(線量測定箇所②)は、物揚場周辺に仮置きしていた1号機原子炉建屋屋根パネルの移動等により、線量率が下がっている。(胸元高さ：4.0→2.9μSv/h)
- 地下水バイパスエリア(線量測定箇所③)は、3号機原子炉建屋燃料取扱設備の設置等により線量率が下がっている。(胸元高さ：14→11μSv/h)
- Jタンクエリア(線量測定箇所④)は、前回測定時と比べて線量率は変わらず低いレベルで維持できている。

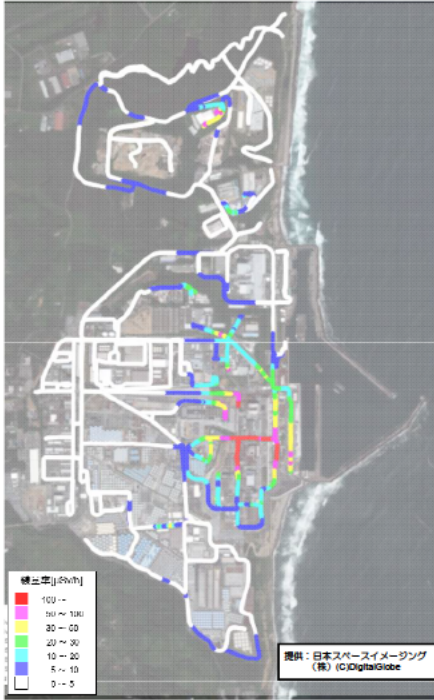
＜2016年度 第2四半期＞
(2016.8 測定)

構内主要道路の線量分布は、年々、低線量側にシフトしている。

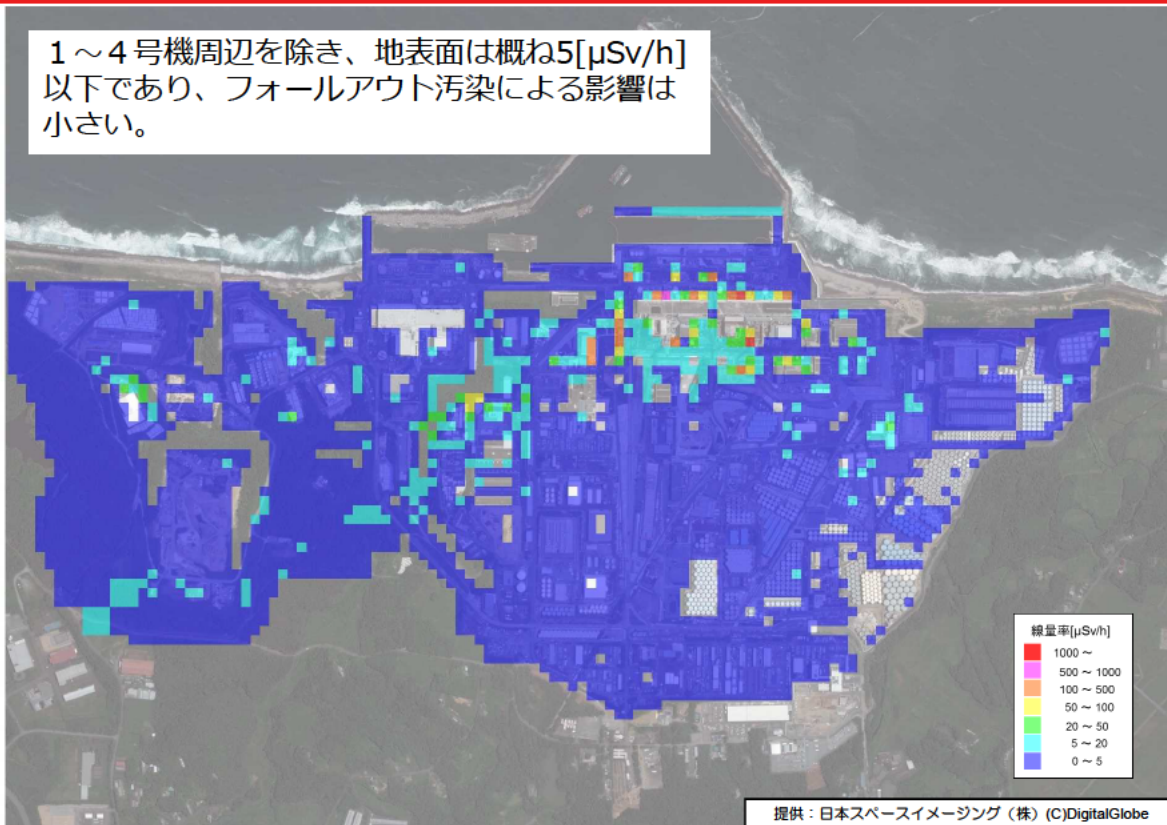
【参考】 構内全域の線量分布 (地表面[コリメート]、2018年9月)

1～4号機周辺を除き、地表面は概ね5[μSv/h]以下であり、フォールアウト汚染による影響は小さい。
