廃止措置等に向けた進捗状況：使用済み燃料プールからの燃料取り出し作業

至近の目標

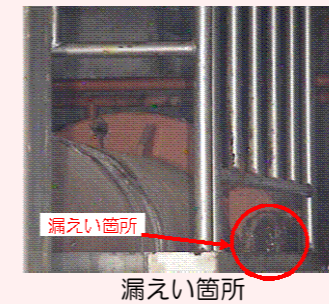
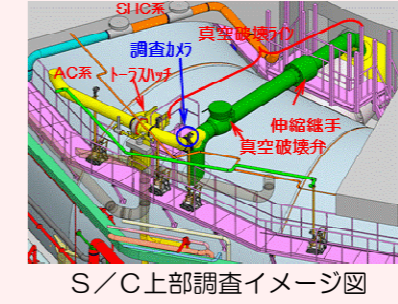
圧力抑制室(S/C(※3))上部調査による漏えい箇所確認

1号機S/C上部の漏えい箇所を2014/5/27より調査し、上部にある配管の内1本の伸縮継手カバーより漏えいを確認。他の箇所からの漏えいは確認されず。今後、格納容器の止水・補修に向けて、具体的な方法を検討していく。

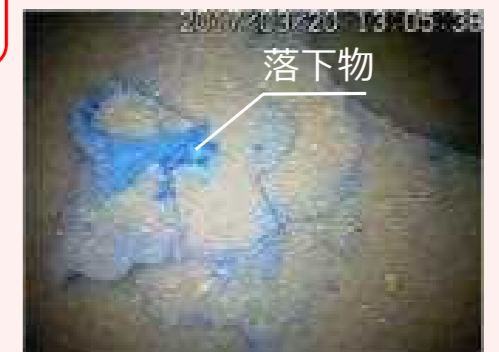
最下点近傍の画像

- 【調査概要】
- 2015年4月に、狭隘なアクセス口(内径φ100mm)から格納容器内へ進入し、格納容器1階内部の映像、空間線量等の情報を取得。
- 2017年3月、ペDESTAL外地下階へのデブリの広がり調査するため、自走式調査装置を用いた調査を実施し、PCV底部の状況を初めて撮影。得られた画像データと線量データを元に、PCV内部の状況を継続検討していく。

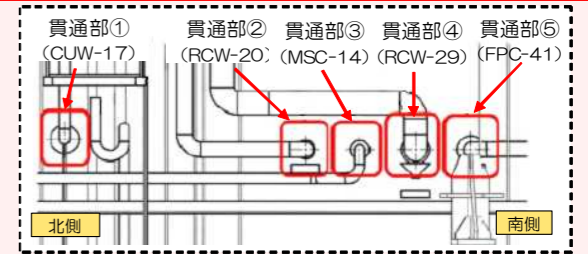
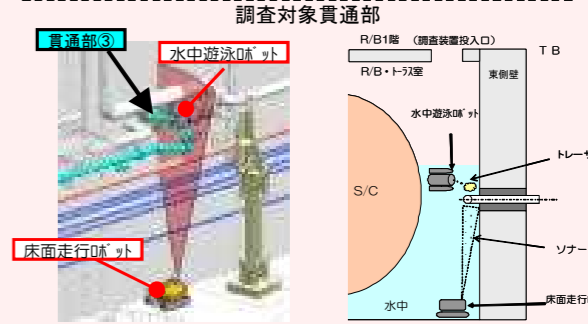
トラス室東側断面調査イメージ

- トラス室壁面調査装置（水中遊泳ロボット、床面走行ロボット）を用いて、トラス室壁面の（東壁面北側）を対象に調査。
- 東側壁面配管貫通部（5箇所）の「状況確認」と「流れの有無」を確認する。
- 水中壁面調査装置（水中遊泳ロボット及び床面走行ロボット）により貫通部の状況確認ができることを実証。
- 貫通部①～⑤について、カメラにより、散布したトレーサ（※5）を確認した結果、貫通部周辺での流れは確認されず。（水中遊泳ロボット）
- 貫通部③について、ソナーによる確認の結果、貫通部周辺での流れは確認されず。（床面走行ロボット）

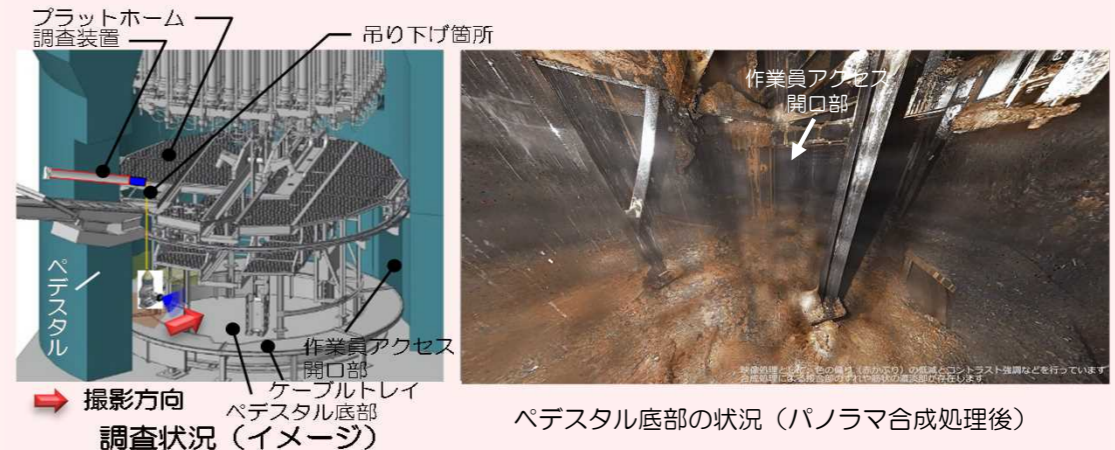
- 【調査概要】
 - 2号機X-6ペネ(※1)貫通口からロボット等の調査装置を投入し、CRDレールを利用しペDESTAL内にアクセスして調査。
- 【進捗状況】
 - 2017/1/26,30に格納容器貫通部からカメラを挿入し、ロボットが走行するCRD交換用レールの状況を確認。2/9に自走式調査装置アクセスルート上の堆積物除去を実施し、2/16に自走式調査装置を用いた格納容器内部調査を実施。
 - 一連の調査で、ペDESTAL内のグレーチングの脱落や変形、ペDESTAL内に多くの堆積物があることを確認。
 - 2018/1/19に、吊りおろし機構を有する調査装置を用い、ペDESTAL内プラットフォーム下の調査を実施し、取得した画像の分析を実施。画像分析の結果、燃料デブリを含むと思われる堆積物がペDESTAL底部に堆積している状況を確認。堆積物が周囲より高く堆積している箇所が複数あることから、燃料デブリの落下経路が複数存在していると推定。また、得られた映像に対し、パノラマ合成を実施し、見やすく合成処理を行った。
 - 2019/2/13にペDESTAL底部及びプラットフォーム上の堆積物への接触調査を実施し、小石状の堆積物を把持して動かせること、把持できない硬い岩状の堆積物が存在する可能性があることを確認。
 - また、前回より、調査ユニットを接近させることで、堆積物の輪郭や大きさの推定に資する映像等を取得。

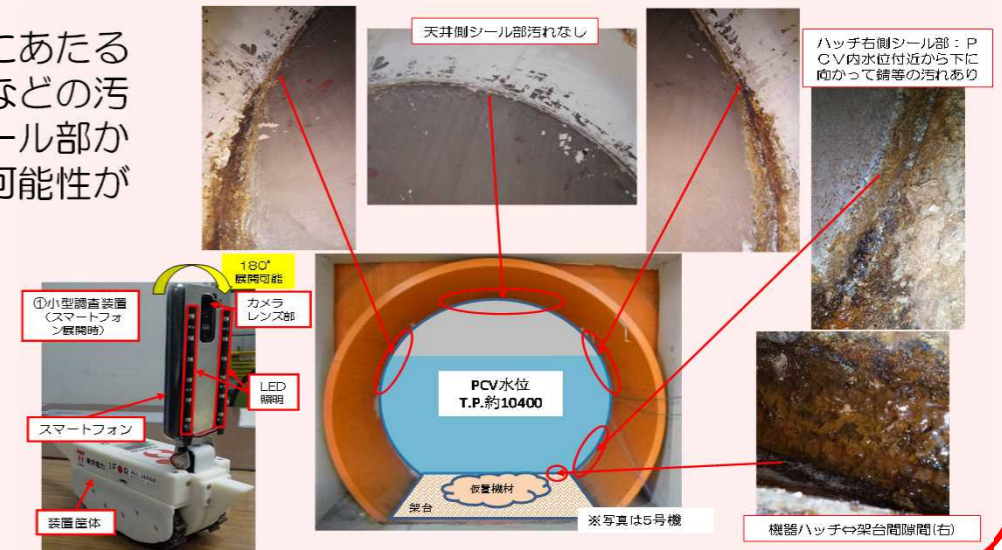
3号機原子炉格納容器機器ハッチ 小型調査装置による調査結果

格納容器内水位より下部にあたる機器ハッチ周辺にて、錆などの汚れが確認されたため、シール部にしじみ程度の漏えいの可能性が考えられる。

同様のシール構造である他の格納容器貫通部も含め、調査・補修方法を検討する。

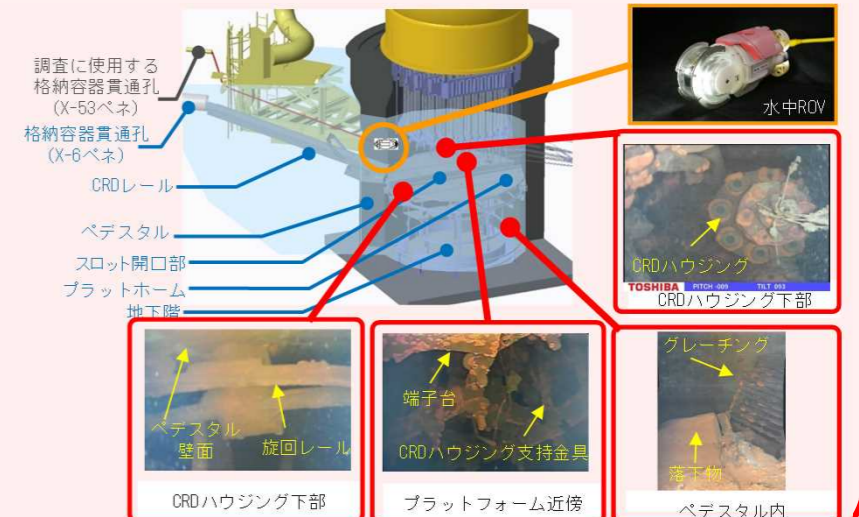
ペDESTAL内部の状況

- PCV内部調査用に予定しているX-53ペネ※4の水没確認を遠隔超音波探傷装置を用いて調査を実施し、水没していないことを確認(2014/10/22~24)。
- PCV内を確認するため、2015/10/20、22にX-53ペネから格納容器内部へ調査装置を入れ、映像、線量、温度の情報を取得、内部の滞留水を採取。格納容器内の構造物・壁面に損傷は確認されず、水位は推定値と一致しており、内部の線量は他の号機に比べて低いことを確認。
- 2017年7月に、水中ROV(水中遊泳式遠隔調査装置)を用いて、ペDESTAL内の調査を実施。
- 調査で得られた画像データの分析を行い、複数の構造物の損傷や炉内構造物と推定される構造物を確認。
- また、調査で得られた映像による3次元復元を実施。復元により、旋回式のプラットフォームがレール上から外れ一部が堆積物に埋まっている状況等、構造物の相対的な位置を視覚的に把握することが出来た。
