## 取り組みの状況

# 主な取り組み 構内配置図

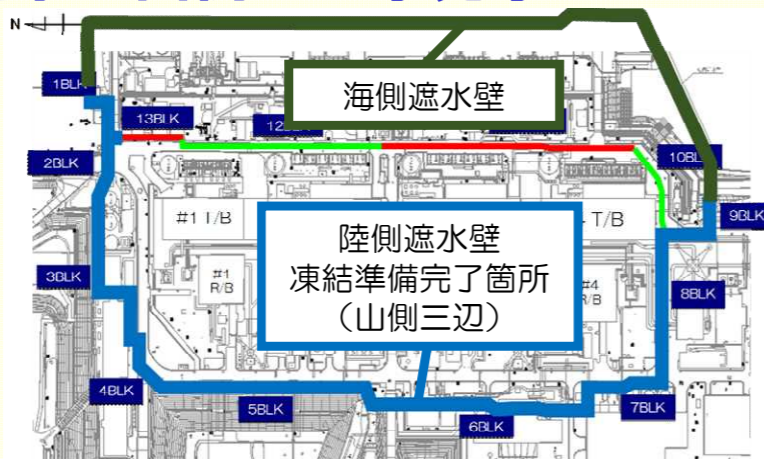
<陸側遮水壁施工状況>

陸側遮水壁のうち、先行して凍結する山側三辺について、冷却材の充填を含め、9/15に施工が完了しました。

これにより、山側三辺の凍結の準備工事が整いました。

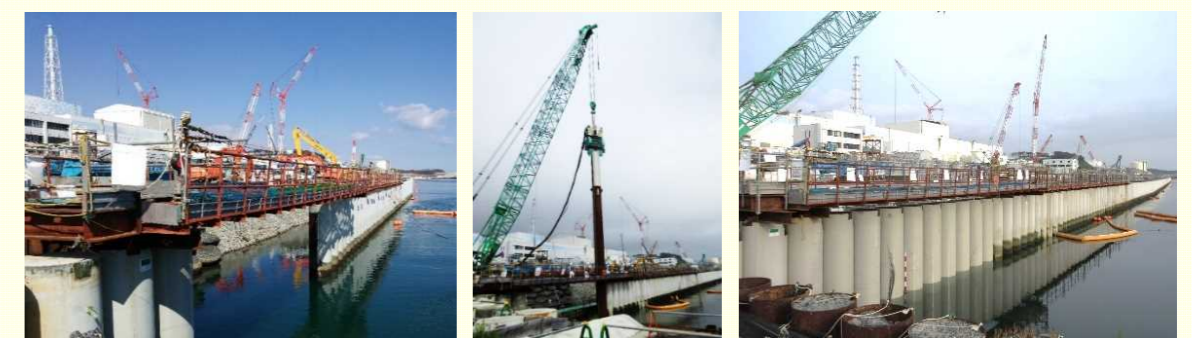
<海側遮水壁鋼管矢板打設の状況>

9/10より海側遮水壁の閉合作業を再開し、9/22に鋼管矢板の打設が完了しました。

引き続き、鋼管矢板の継手処理、海側遮水壁内側の埋立を行います。これにより、地下水の海洋への流出が抑制されます。
