発電所内のモニタリング状況等について

2015年6月22日
東京電力株式会社

(1) 港湾内・外および地下水の分析結果について

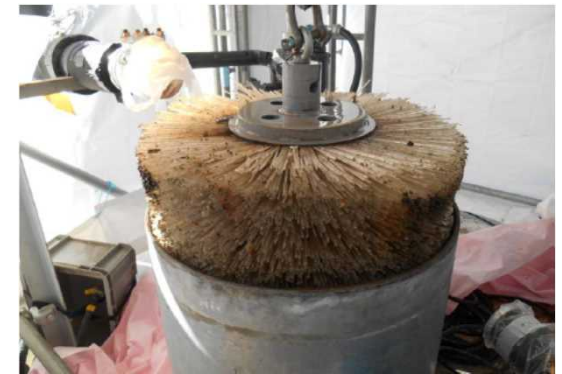
鋼管内壁のブラシ清掃

ポンプ、井戸鋼管壁に付着した細菌を除去するため、清掃実施。

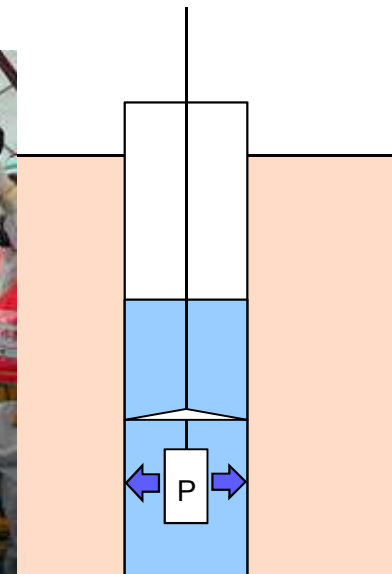
薬剤攪拌洗浄

薬剤を投入した後、ポンプを上下させて鋼管壁に地下水を噴射することで洗浄する

井戸鋼管壁のスクリーン部に付着した細菌を除去することを目的として、薬剤攪拌洗浄を追加。

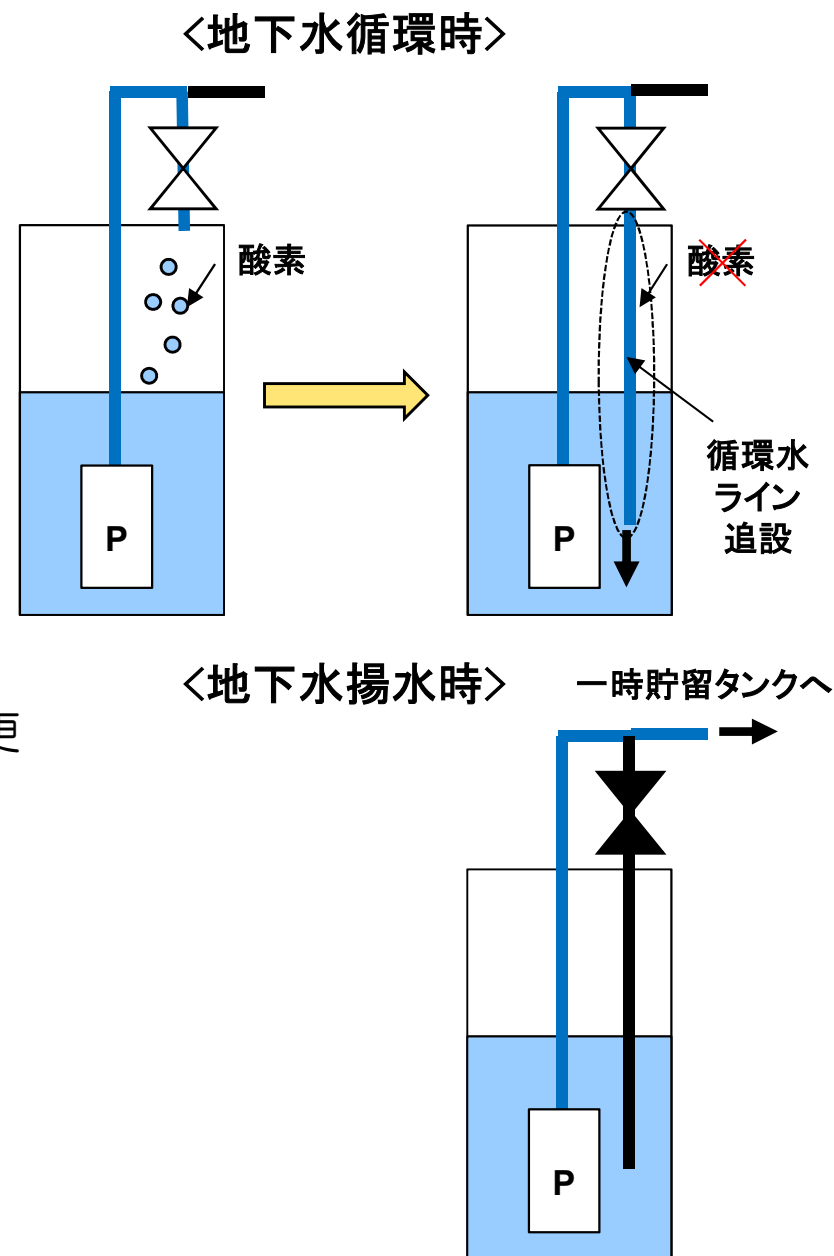
→ 現状、循環地下水が井戸上部より降り注ぐ構造となっており、地下水循環時、酸素が地下水に取り込まれやすく、揚水井の地下水の溶存酸素濃度が増え、鉄酸化細菌が増殖している可能性がある。

→ 今後、点検する揚水井については、循環水ラインを追設し、酸素が地下水に取り込まれにくくする構造に変更
