廃炉・汚染水対策現地調整会議 汚染水対策の進捗管理表

廃炉・汚染水対策現地調整会議 至近課題の進捗管理表

資料1参考  
2015年7月27日

# 各汚染水浄化処理設備の運転状況等について

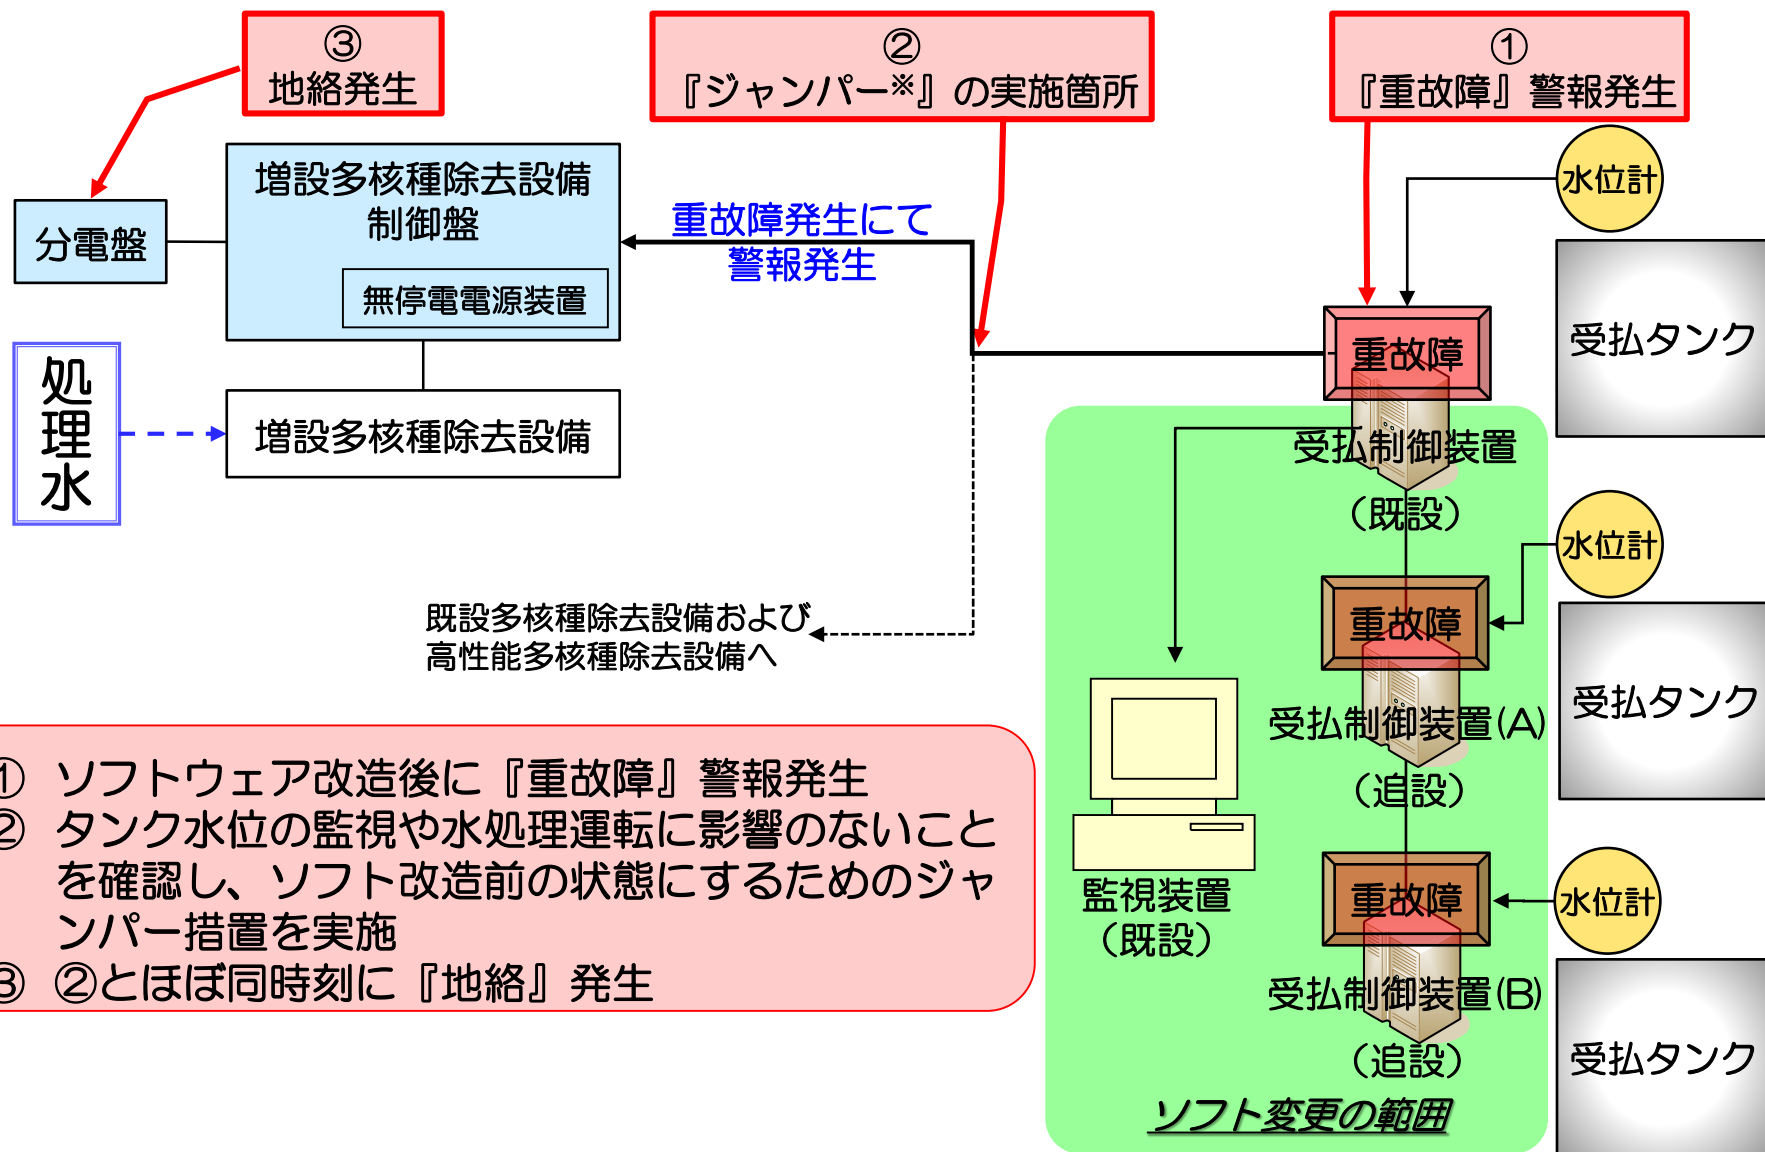
## 2-3. 多核種除去設備と受払タンク水位計の制御について

- ① ソフトウェア改造後に『重故障』警報発生
- ② タンク水位の監視や水処理運転に影響のないことを確認し、ソフト改造前の状態にするためのジャンパー措置を実施
- ③ ②とほぼ同時刻に『地絡』発生

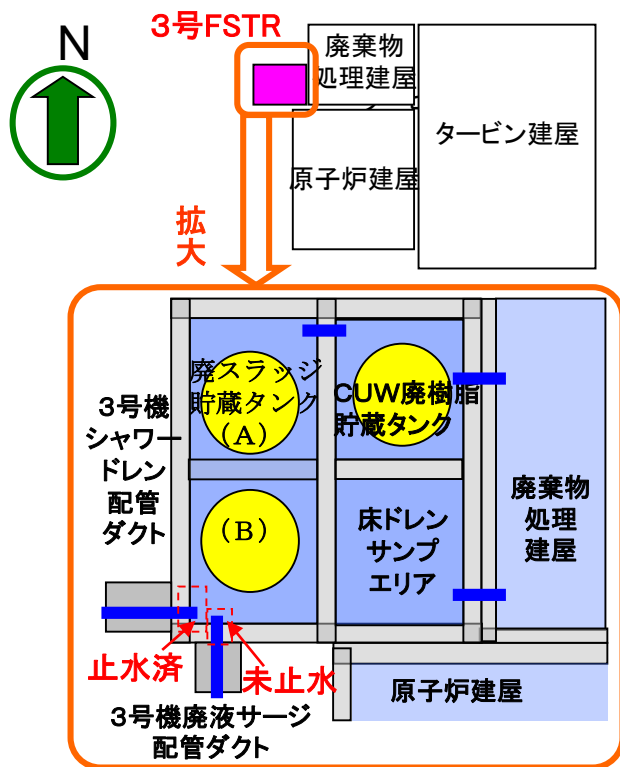
タンク内面状況(6月22日)

# 5-1. 3号機FSTR廃スラッジ貯蔵タンク(A)側板変形事象(概要)

- 2015年6月18日に3号機FSTR地下滞留水を3号機廃棄物処理建屋に移送し水位を低下させる作業において、廃スラッジ貯蔵タンク(A)側板の一部に変形が確認された。その後6月22日に内部を確認したところ、多角形状の変形が確認され、6月24日の水位確認において、FSTR地下滞留水との連通が確認された。

廃スラッジ貯蔵タンク（A）胴板変形の原因は、タンク内部水位とFSTR地下滞留水の水位差によって発生する**外圧によるもの**と推定する。

3号機FSTR室の過去最高水位は床面より約5,600mm、廃スラッジ貯蔵タンク（A）の水位は当時（2011年3月10日）約2,600mmであり、水位差が約3,000mm生じていたと推定される。この条件を基に、弾塑性解析を実施した結果、**水圧により多角形状に変形することが確認できた**。尚、廃スラッジ貯蔵タンク（B）については、タンク内水位が約4,300mm（水位差1,300mm）と高いことから、水圧による変形は確認されなかった。

廃スラッジ貯蔵タンク（B）及びCUW廃樹脂貯蔵タンクは、FSTR建屋内で連通しているという同条件下にありながら漏えいが確認されていないことから、廃スラッジ貯蔵タンク（A）については、**外圧による変形に伴う相当塑性ひずみによりき裂が生じた**可能性が高いと推定する。

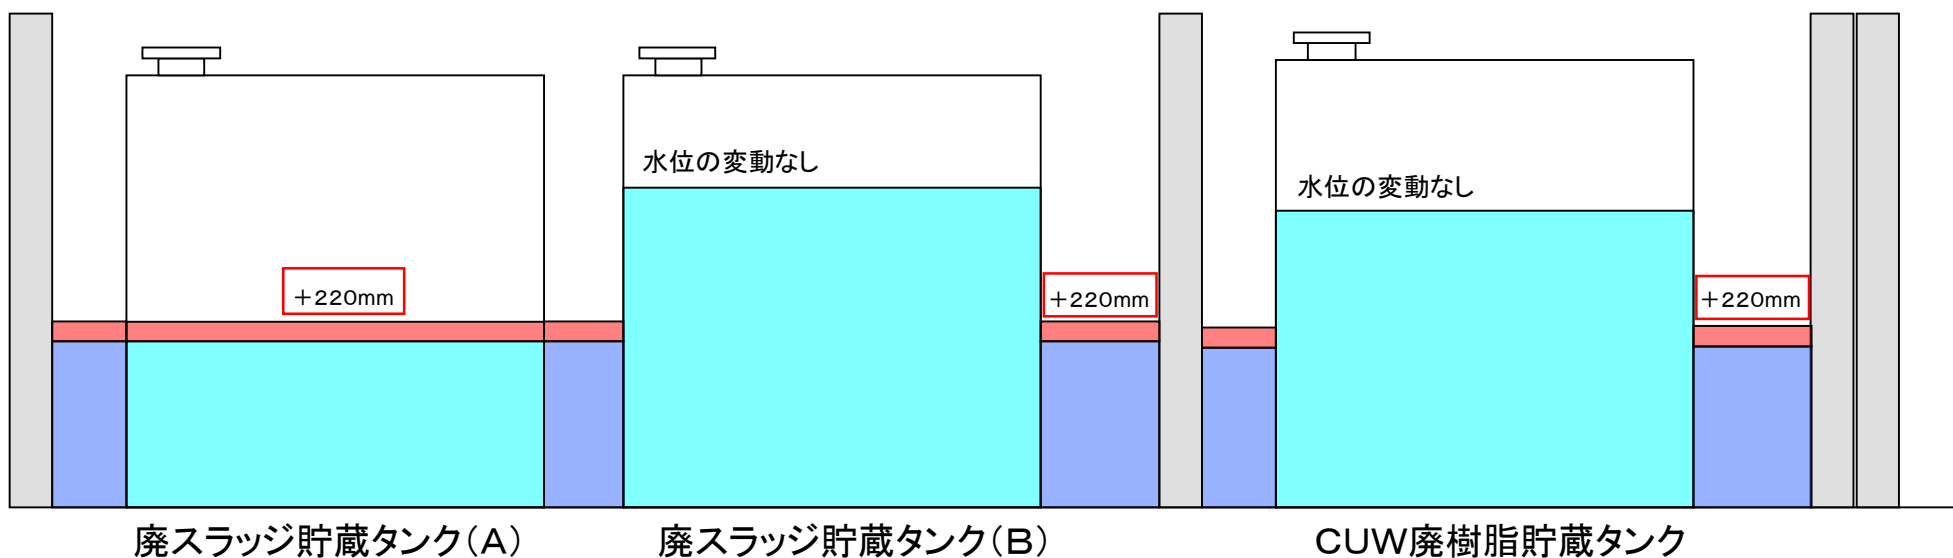
### ○タンク水位確認結果

- ・ 廃スラッジ貯蔵タンク(A)について、FSTR地下滞留水の水位増加幅と同じ水位増加が確認された。このことから、タンク(A)内に何らかの貫通部があると推定される。
- ・ 廃スラッジ貯蔵タンク(B)およびCUW廃樹脂貯蔵タンクについて、FSTR地下滞留水の水位より、タンク内部の水位が高いことを確認した。

### ○タンク外観点検結果

- ・ 廃スラッジ貯蔵タンク(A)について、側板の一部に変形が確認された。また、内部確認をしたところ、多角形状の変形が確認された。
- ・ 廃スラッジ貯蔵タンク(B)およびCUW廃樹脂貯蔵タンクについて、有意な変形等がないことを確認した。

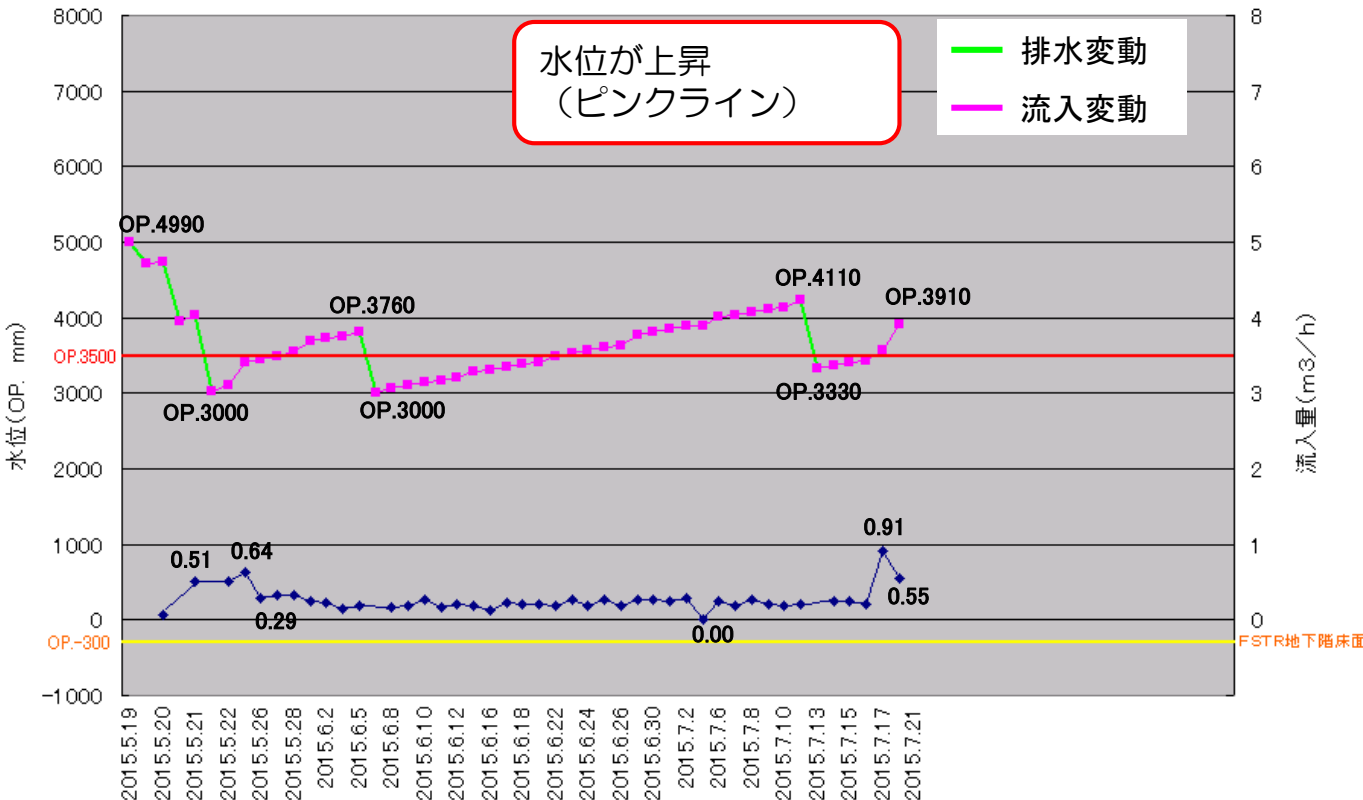
A-A断面図

## 推定原因

排水前はOP.5000程度で大きな水位変動はなかった。これはFSTRの滞留水が廃棄物処理建屋側へ流出していたと推定する。今回の排水により当該流出箇所より水位が低くなったことから、廃棄物処理建屋側への流出がなくなり、FSTRの水位が上昇したものと推定。

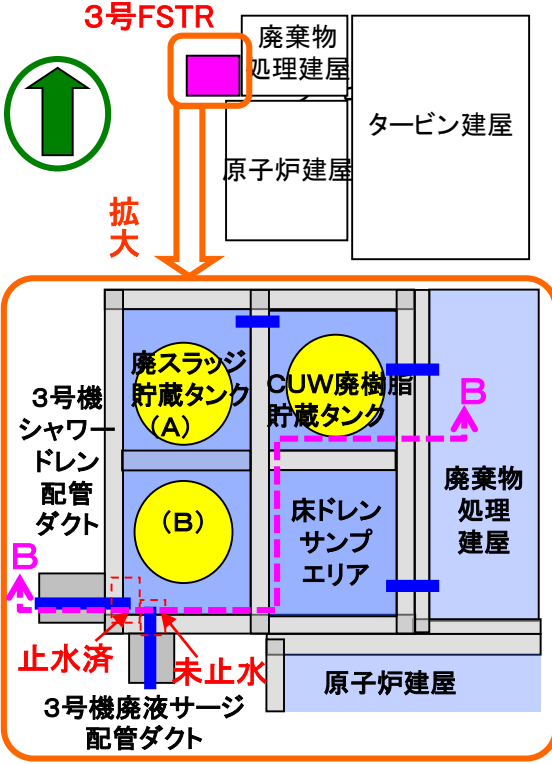
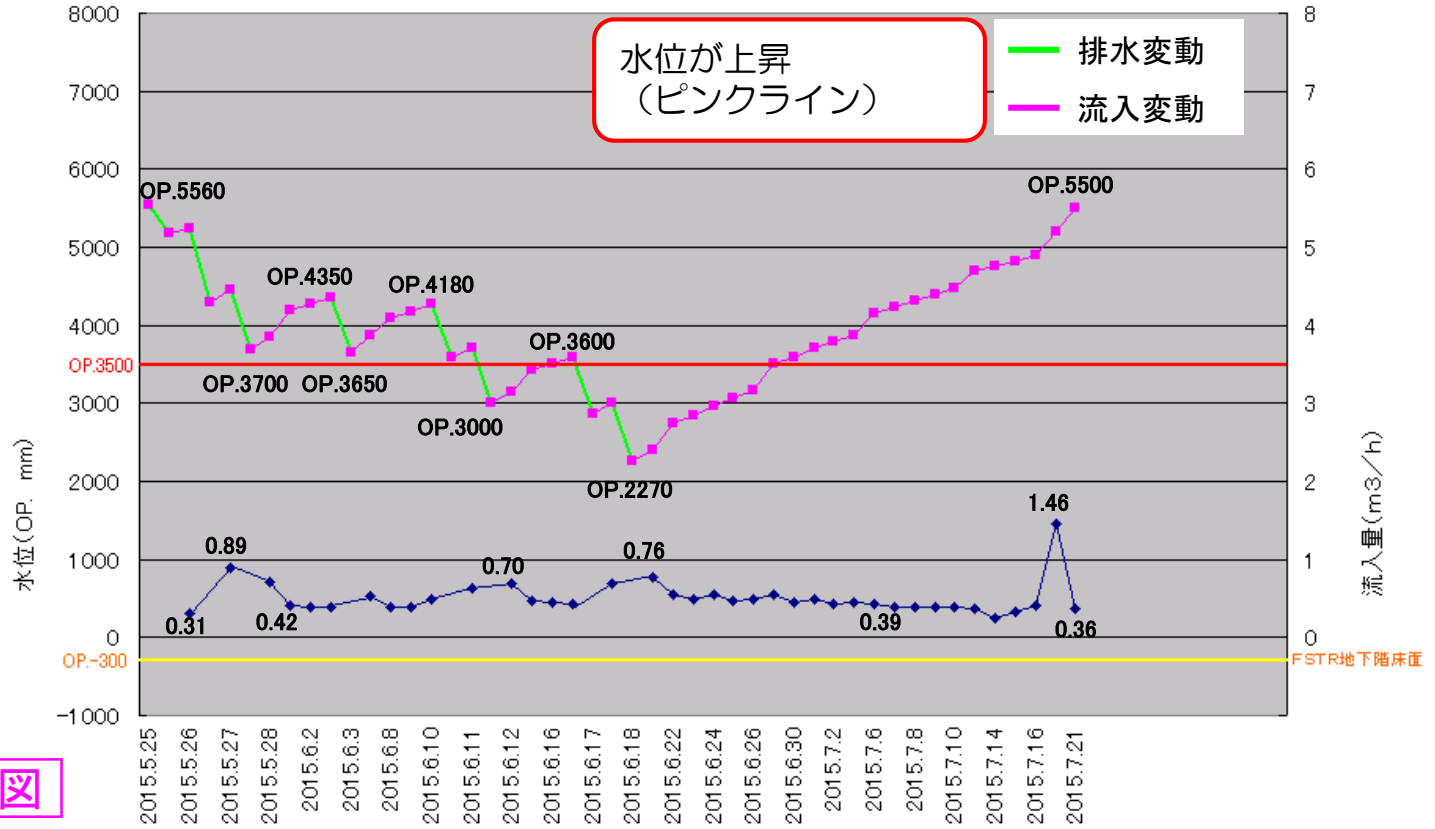
B-B断面図

## 推定原因

排水前はOP.5000～5500程度で大きな水位変動はなかった。これはFSTRの滞留水が廃棄物処理建屋側へ流出していたと推定する。今回の排水により当該流出箇所より水位が低くなったことから、廃棄物処理建屋側への流出がなくなり、FSTRの水位が上昇したものと推定。

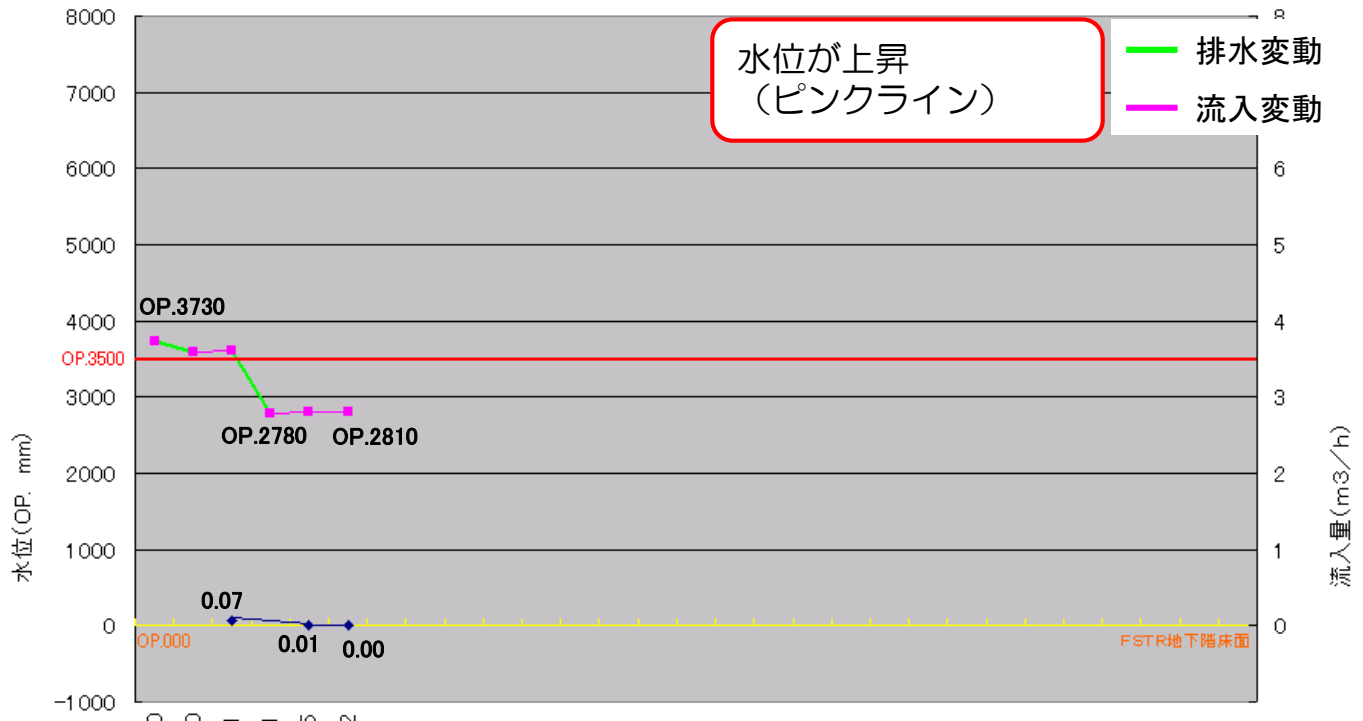
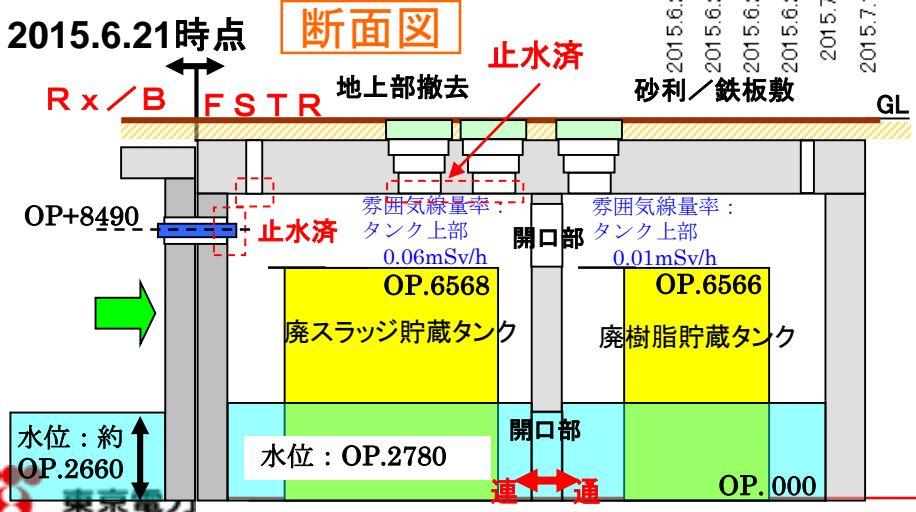
**推定原因**

排水前においてもFSTRの水位が上昇していた。0.07m<sup>3</sup>/hであるため、雨水等による流入と推定。

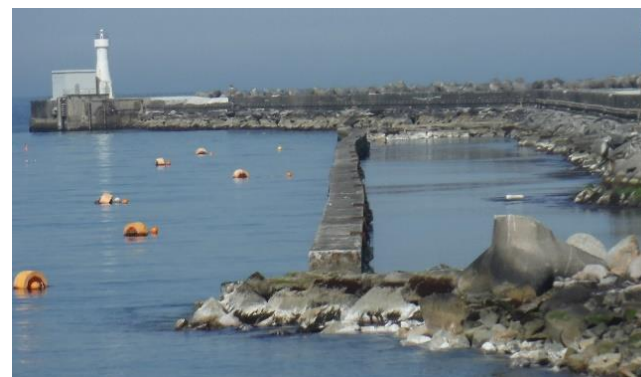
50m<sup>2</sup>の欠損を確認(全2,700m<sup>2</sup>の約2%に相当)

① 応急復旧として欠損箇所への石材補充
