福島第一原子力発電所の敷地境界外に影響を 与えるリスク総点検に関わる対応状況

2015年10月30日

東京電力株式会社

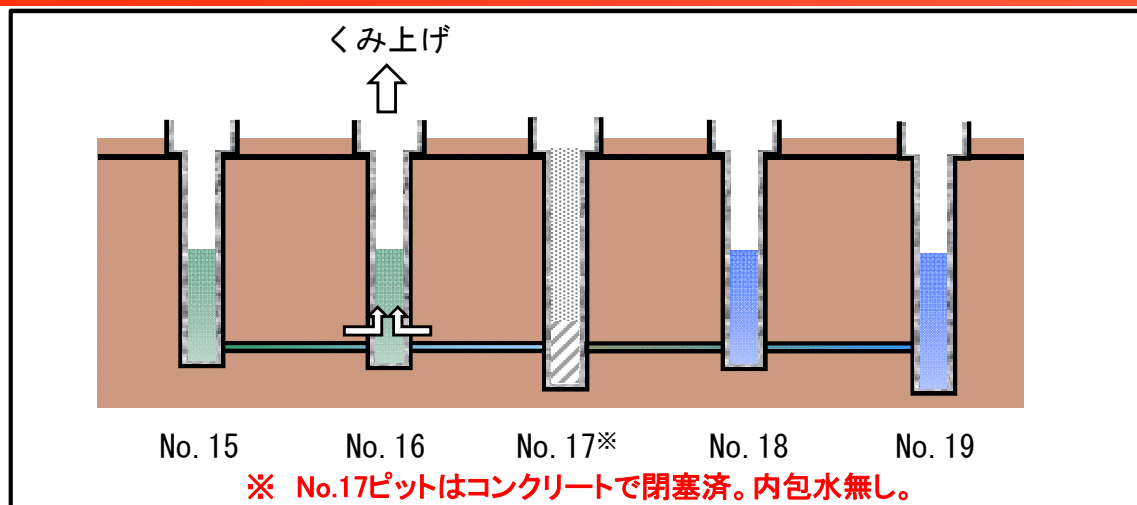
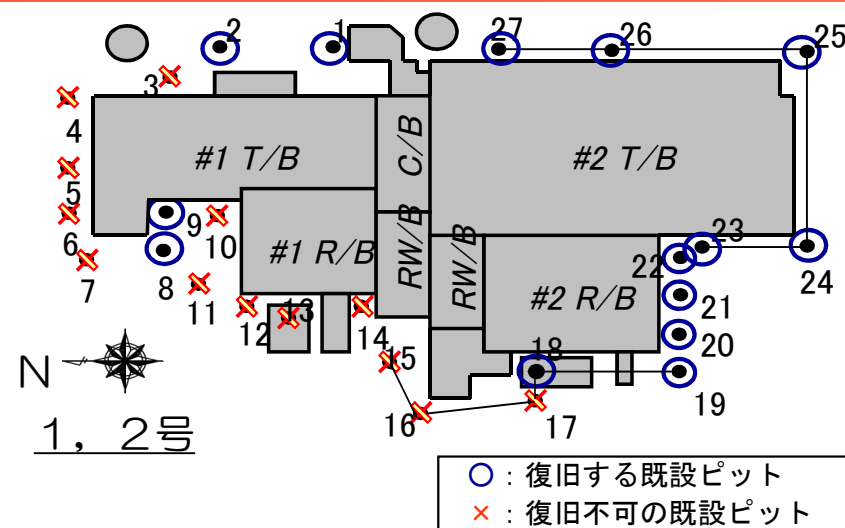
別紙1. サブドレンNo.16ピットの対応状況について

- 月1回程度溜まり水の汲み上げを行うこととし、第5回目として9/28~9/29に約28m³の汲み上げを実施。

1回目 汲み上げ後 (2015.5.22~24)	2回目 汲み上げ後 (2015.7.14~21)	3回目 汲み上げ後 (2015.7.28~29)	4回目 汲み上げ後 (2015.8.27)	5回目 汲み上げ後 (2015.9.28~29)
採水日	2014.10.29	2015.5.25	2015.7.22	2015.7.29	2015.8.27	2015.9.29
Cs-134	850,000	83,000	150,000	140,000	63,000	490,000
Cs-137	2,900,000	340,000	630,000	640,000	280,000	2,200,000
全β	3,200,000	390,000	770,000	710,000	350,000	2,200,000
H-3	84,000	4,100	6,000	5,000	2,200	22,000

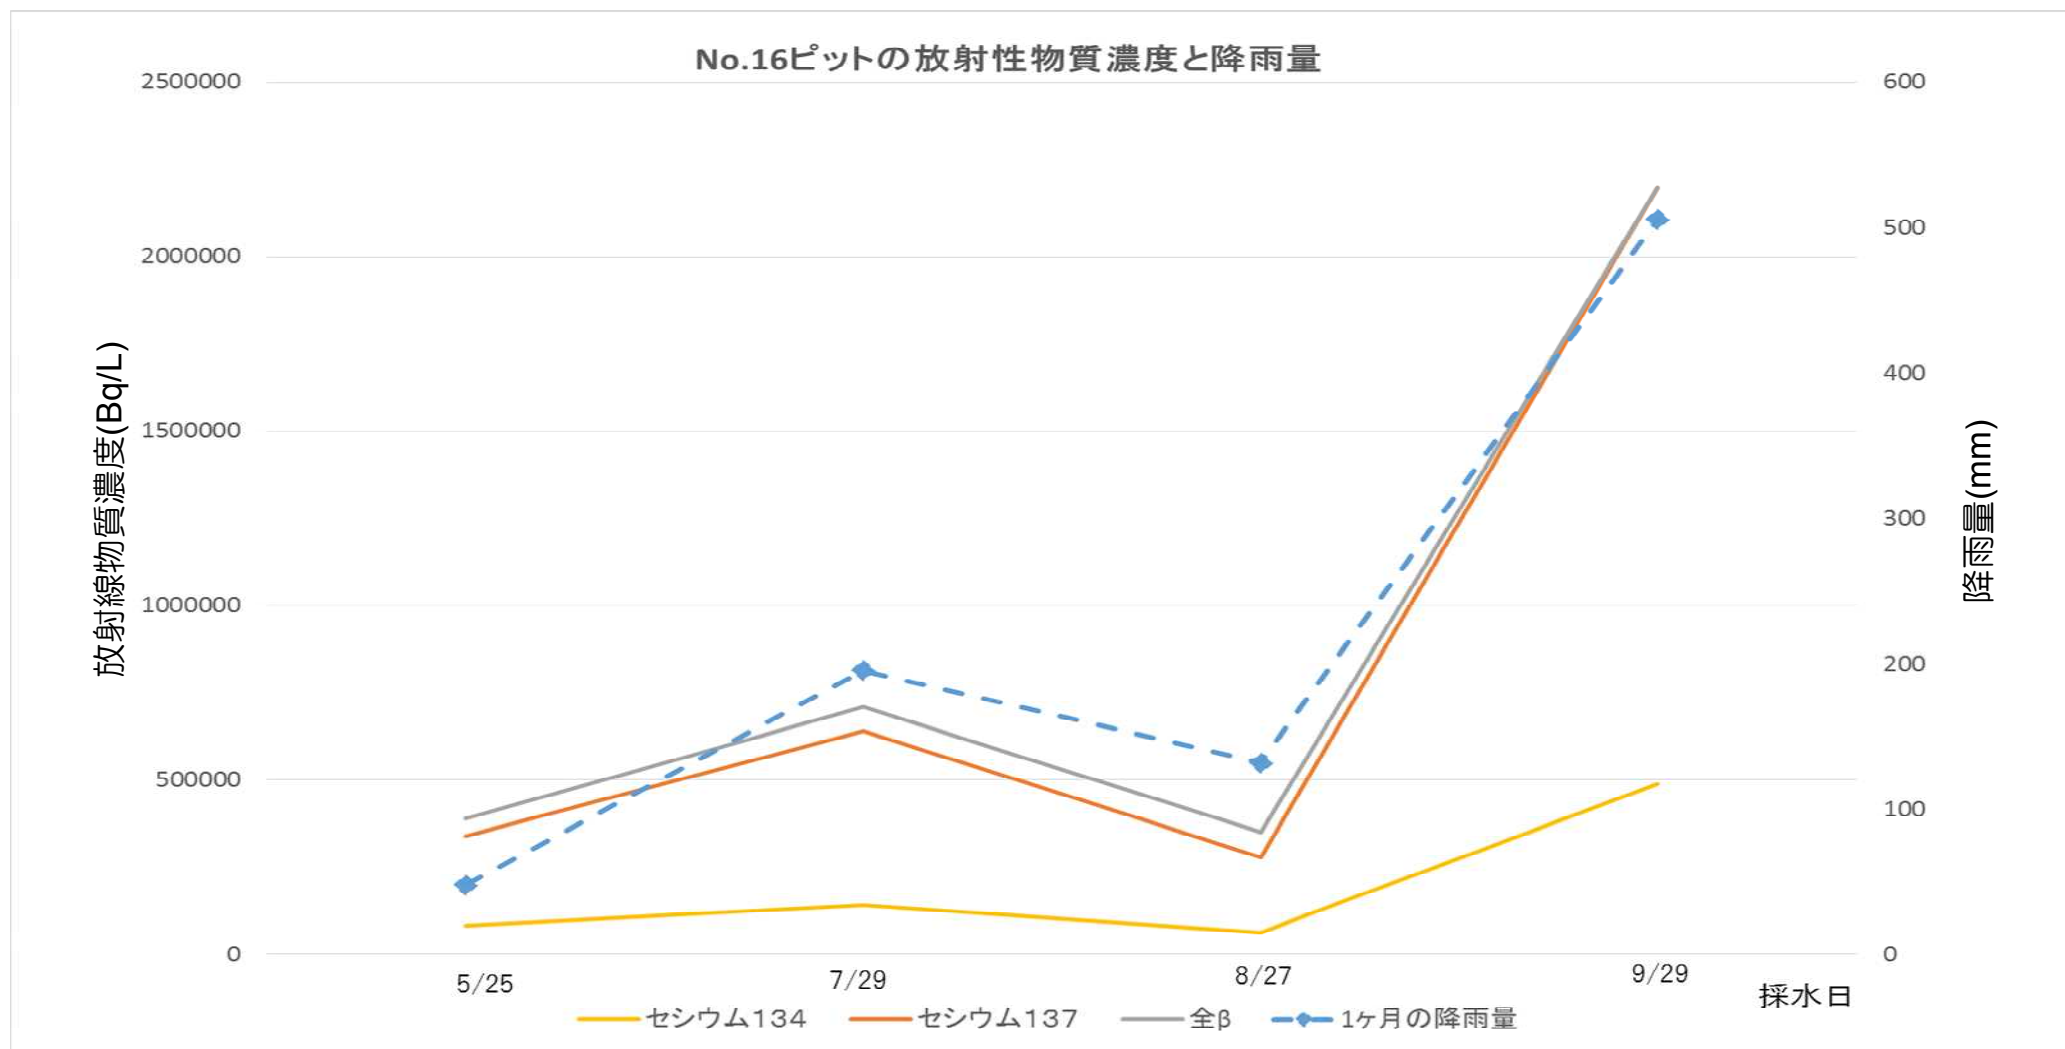
別紙2. 降雨量とNo.16ピットの放射性物質濃度の推移

- ✓ 放射性物質濃度は直近の降雨量※1に応じて変化している。

- No.16ピットの周辺には高線量の瓦礫等が存在しない。
- No.16ピットの周辺ピットにおいて、降雨の影響による濃度上昇が確認されていない。
- 放射性物質濃度に関して、No.16ピットではセシウム合計値と全βが同等であるものの建屋滞留水はセシウムの他にβ線放出核種の存在が確認されており、その組成が異なること、また、地下水位は建屋滞留水水位より高く管理されていることから、建屋滞留水の影響とは考えにくい。
- No.16ピットは高線量エリアに位置するNo.15ピットと横引き管で繋がっている。

上記から、記録的な降雨により高線量エリアに位置するNo.15ピットに汚染水を含んだ雨水が流入し、横引き管で連結しているNo.16ピットの放射性物質濃度が急上昇した可能性が考えられる。

- No.15ピットが位置する1/2号機周辺は高線量エリアであり人による調査が困難であるため、無人化技術を視野に入れながら調査・対策を検討する。
- No.15ピット周辺では1号機カバー工事、2号機燃料取り出し工事等が輻輳するため、調整しながら調査・対策を検討する。
- なお、月1回のNo.16ピットの汲み上げ浄化、サンプリングは継続して実施し、傾向監視を行うこととする。
