1号機原子炉建屋1階小部屋※調査のうち TIP室調査結果について

2015年10月30日

東京電力株式会社

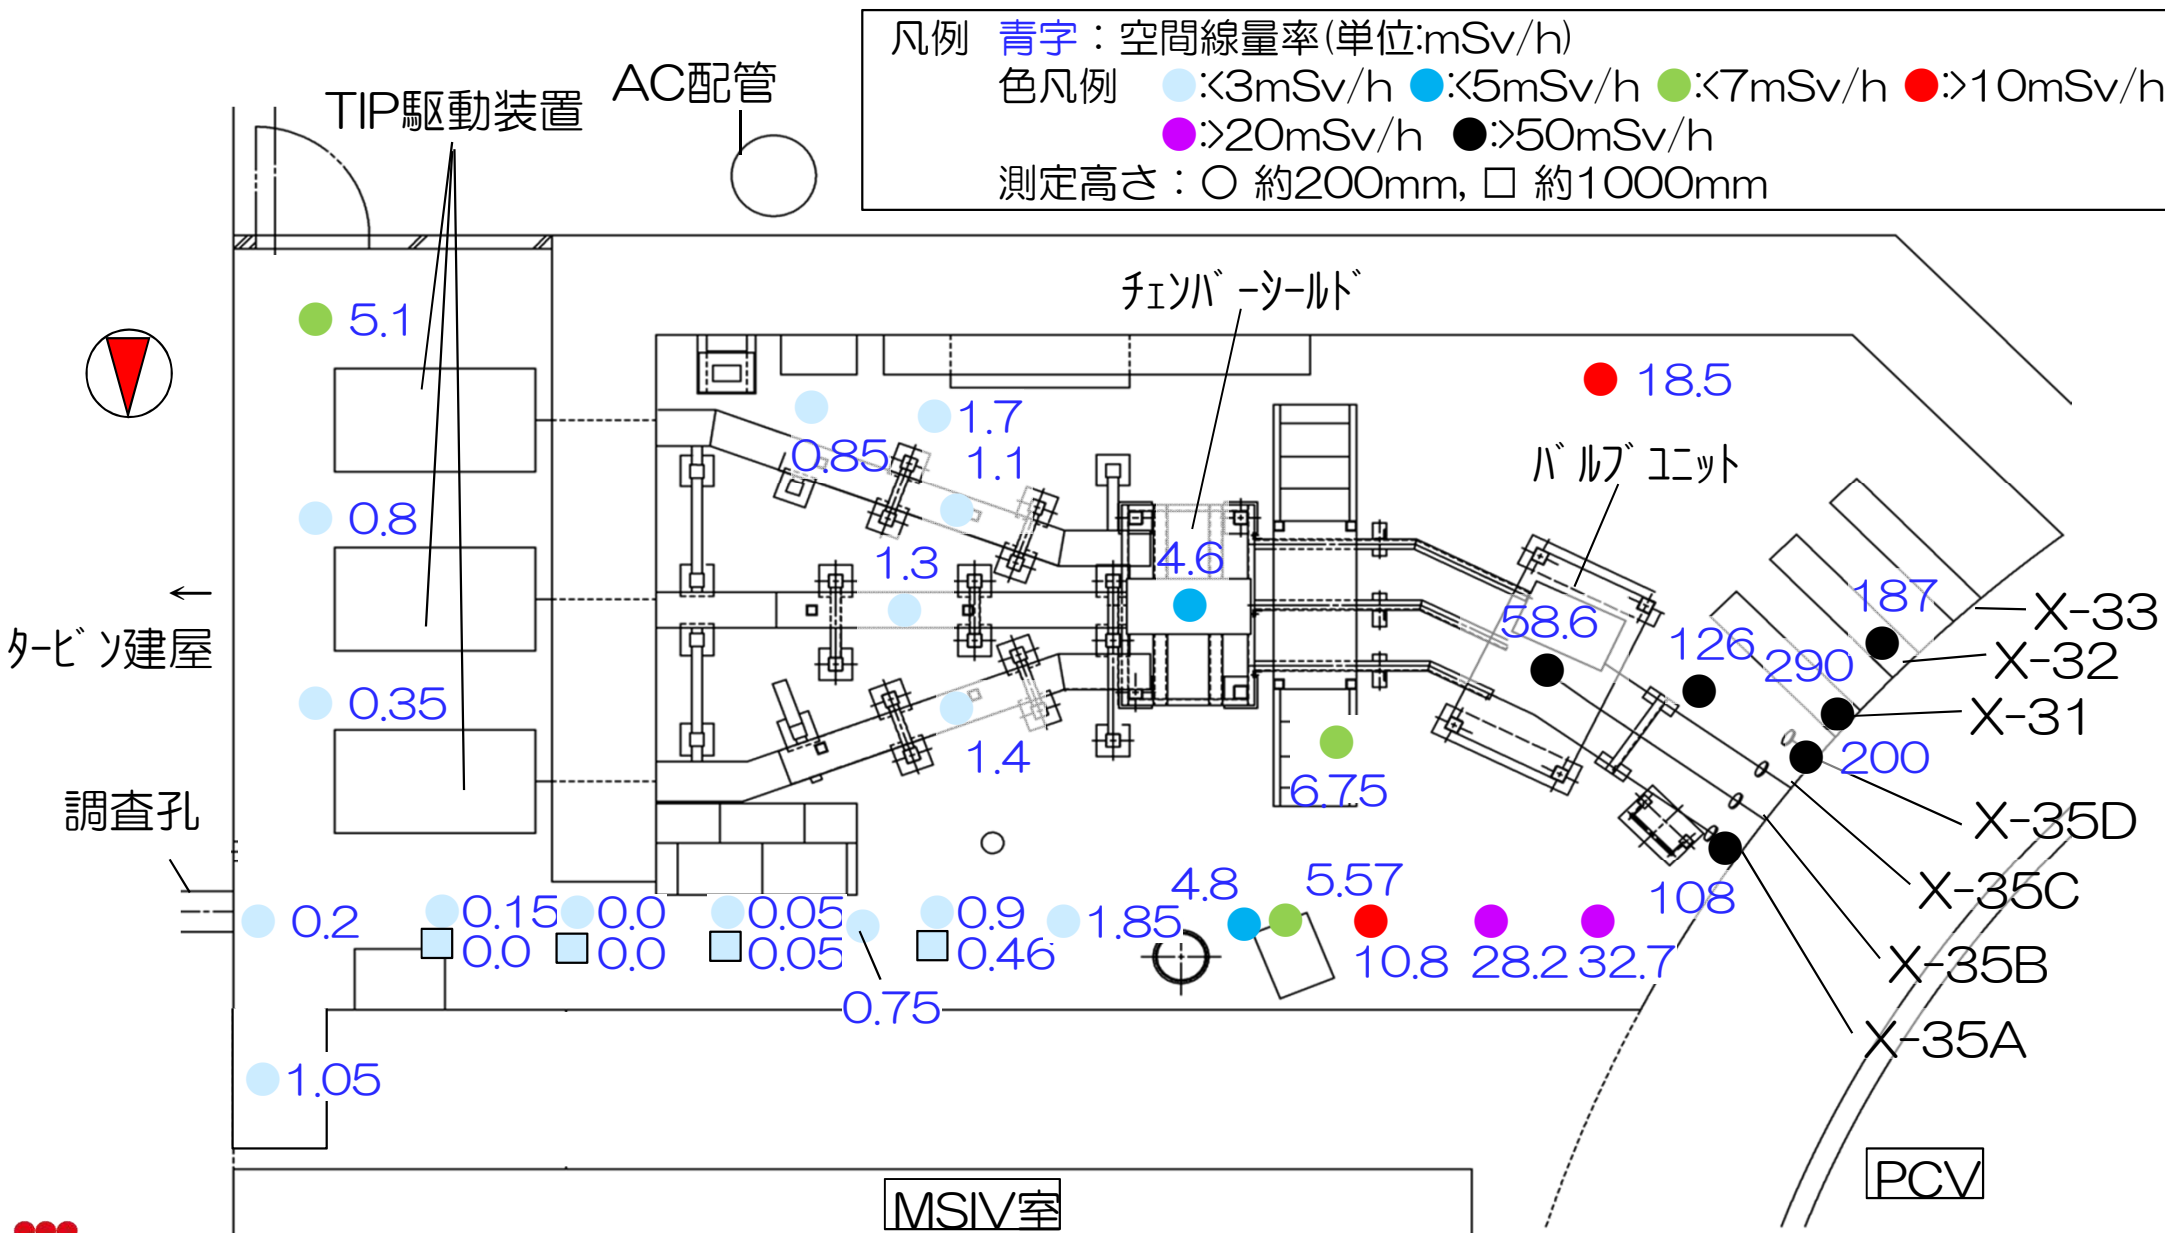
■ X-31～33を中心に線量が高い一方、チェンバ-シールドよりタービン建屋側は2mSv/h未満と低い

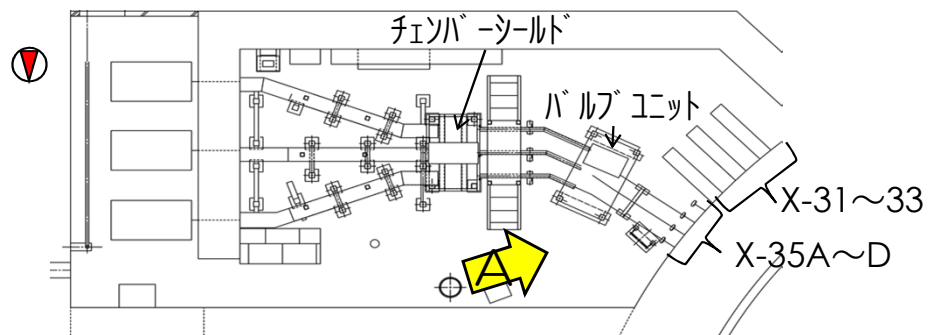
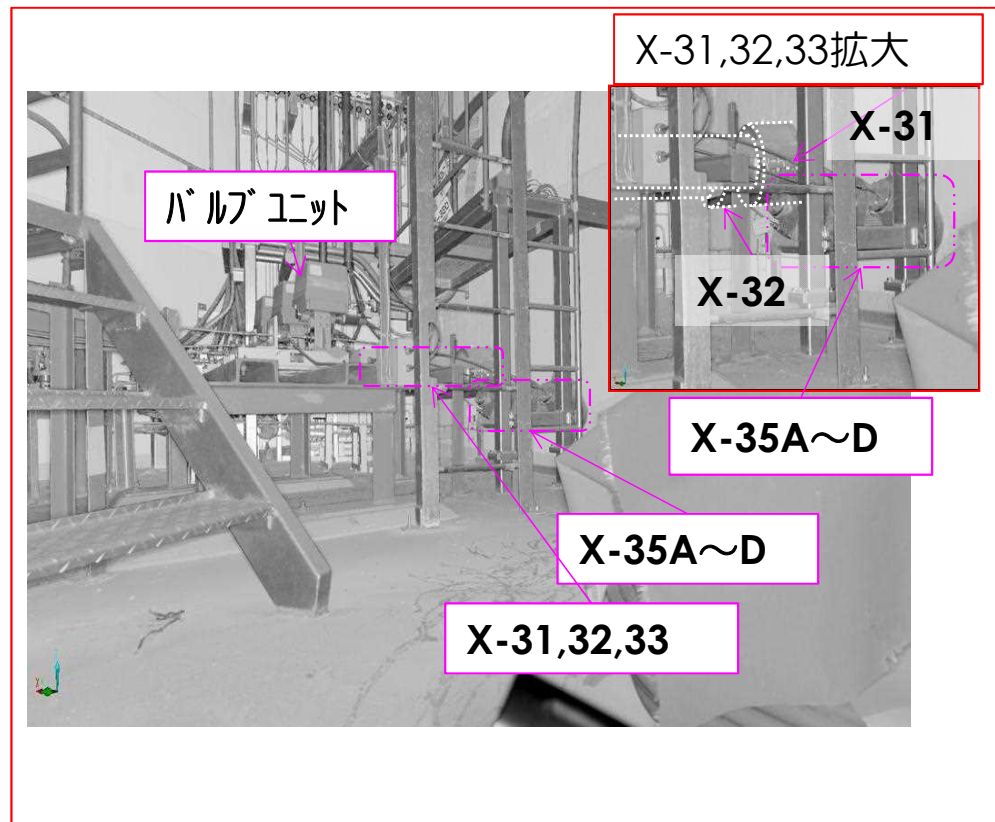
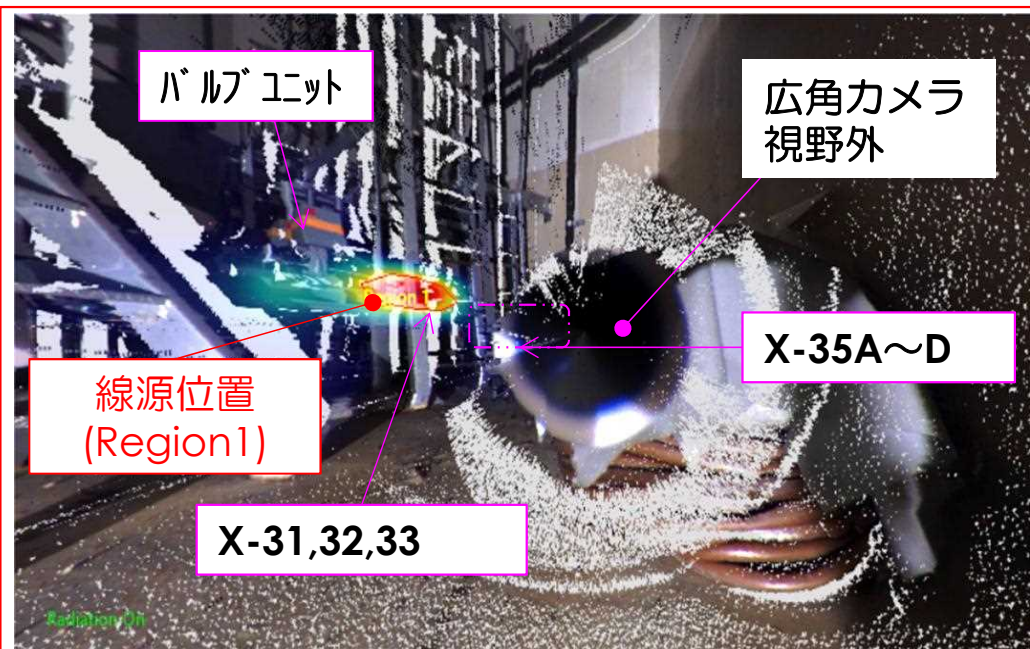
- A矢視でX-31～33付近に線源を確認

- γカメラ設置位置の雰囲気線量率：約3.8mSv/h
- 線源位置からの寄与：約0.2mSv/h（Region 1）
- 他の場所には目立った線源は確認できなかった

- γカメラデータと3Dスキャンデータを重ねることで、X-31～33が線源となっている可能性が高いことを確認

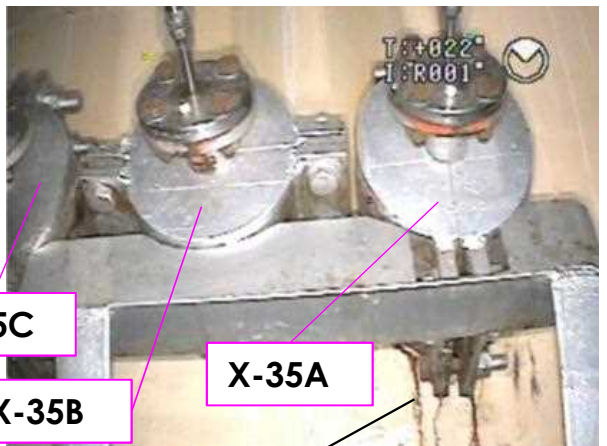
写真①：X-35A～D

- 貫通部と躯体の周辺に流れ跡らしきものがあるが、γカメラデータ上、線源になっていない（写真①）
- X-35A～Dのバルブユニット周辺では漏えい跡などは確認できなかった（写真②）。なお、バルブユニット内のバルブは当時「閉」（聞き取り結果）。
- TIP駆動装置～チェンバ-シールドは、底面には遮へいが無いが、線量率は低い。（写真③）

TIP駆動装置～チェンバ-シールドの有意な内部汚染はないと推測
 →TIP室内作業検討(干渉物撤去・線量低減)を行う

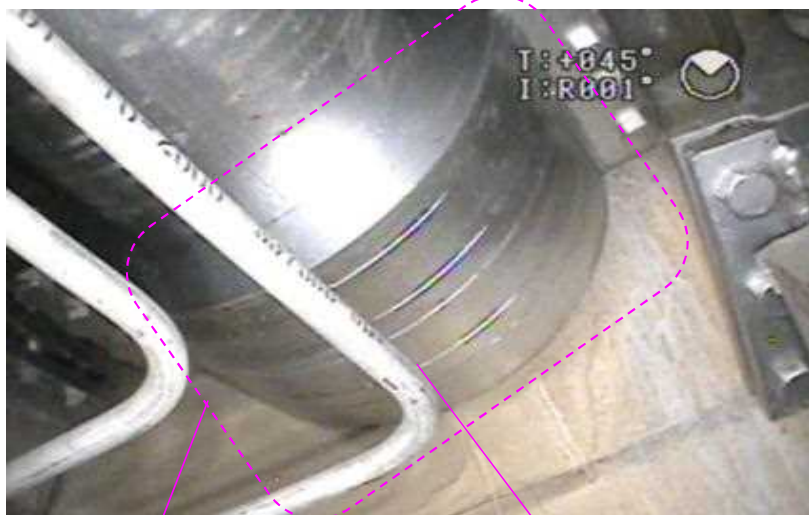
写真④：X-31(下から見上げる)

- γカメラデータ上高線源だが、貫通部と躯体の間に顕著な漏えい跡は確認できなかった（写真④）
- X-31～33の計装配管バルブ周辺では漏えい跡などは確認できなかった（写真⑤）

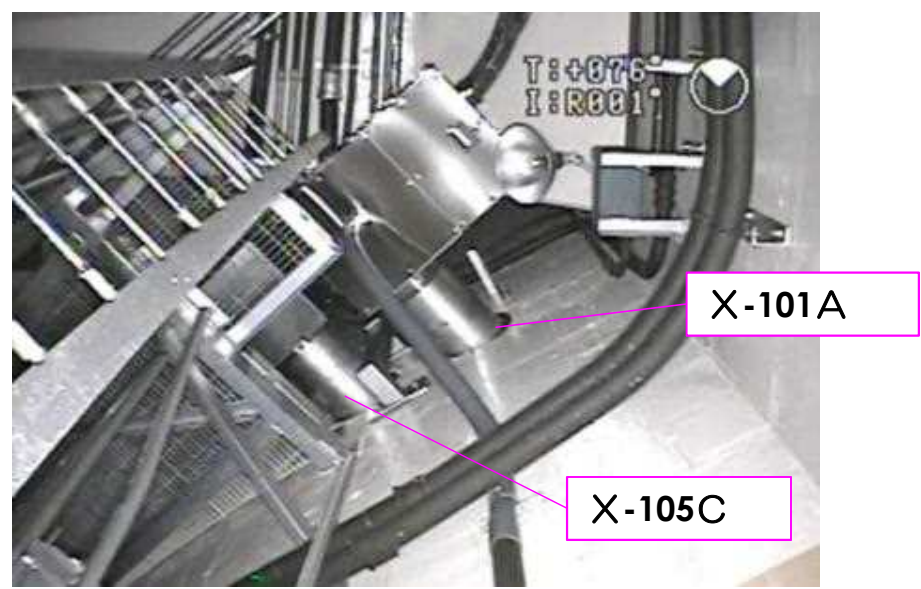
写真⑥：X-101A, 105C（下から見上げる）

- X-101A,105Cは、下から見上げた範囲においては漏えい跡などは確認できなかった（写真⑥）
- X-105Dは、グレーチング・サポートなどが干渉物となり、周辺確認ができなかった（写真⑦）
