淡水化装置（RO2-5）の ブースターポンプ出口配管 継手部から堰内への漏えいについて

2015年11月25日
東京電力株式会社

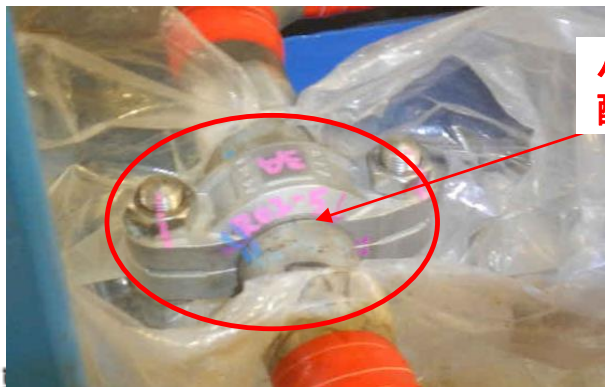
ブースターポンプ出口配管継手部

ハウジングと
配管の間から漏えい

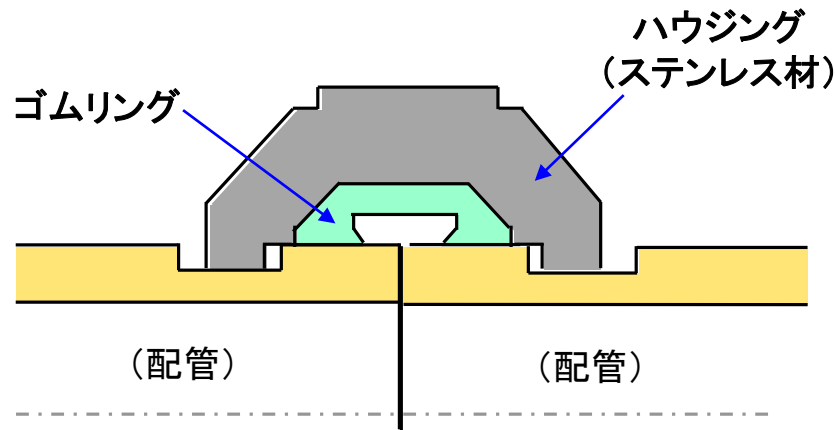
漏えい箇所(継手)

配管継手部概要図

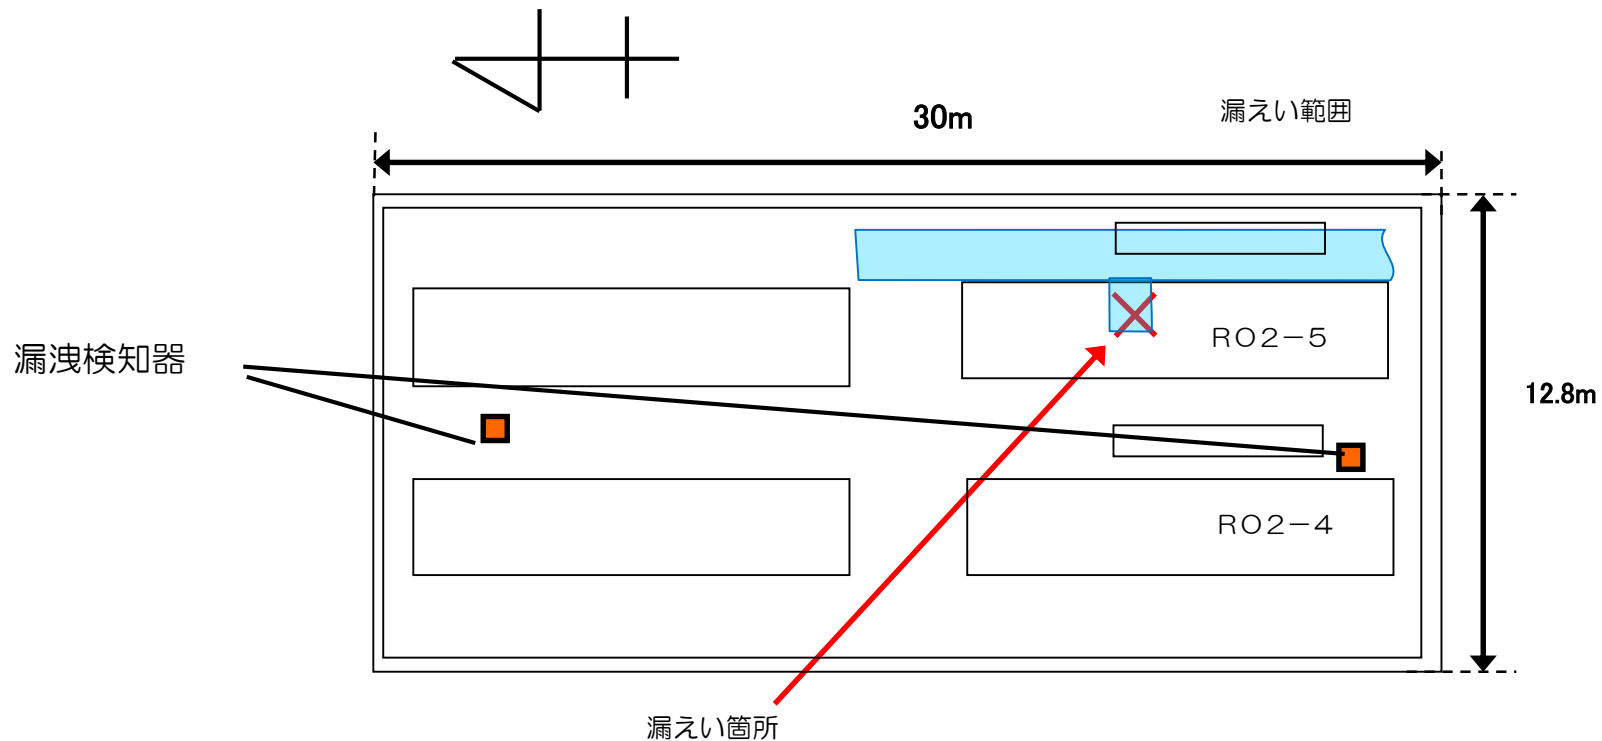
淡水化装置 (RO2) 漏えい箇所

約1m×約1.5m×約20mm

(漏えい量 約300L)

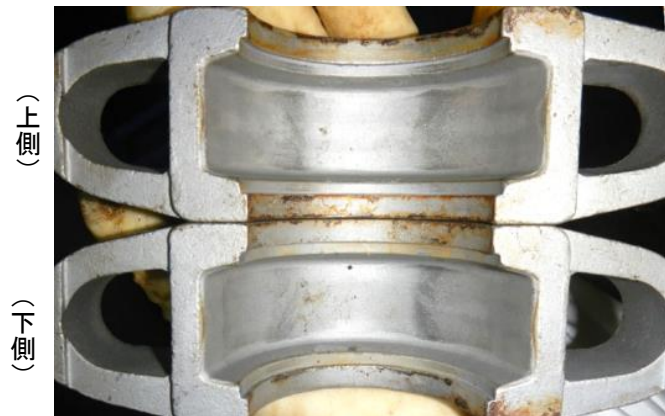
① 配管継手ハウジング内面 目視点検状況
(亀裂、腐食等の異常なし)

- 当該配管継手の点検結果、①ハウジング、②ゴムリング、③継手取付部配管表面に、漏えいに至る損傷等は見受けられなかった。また、ボルト・ナット締付状態について緩み等は確認されなかった。
- 継手取付部配管の相対位置（角度）にずれが確認された。
- 運転中のR03-1、R03-2スキッドについて類似継手からの漏えいのないことを確認した。

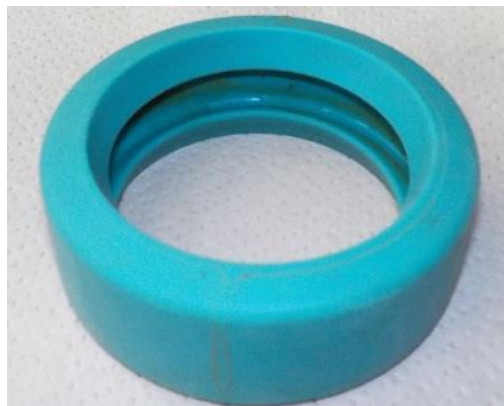
② 配管継手ゴムリング目視点検状況
(傷、変形、摩耗等の異常なし)

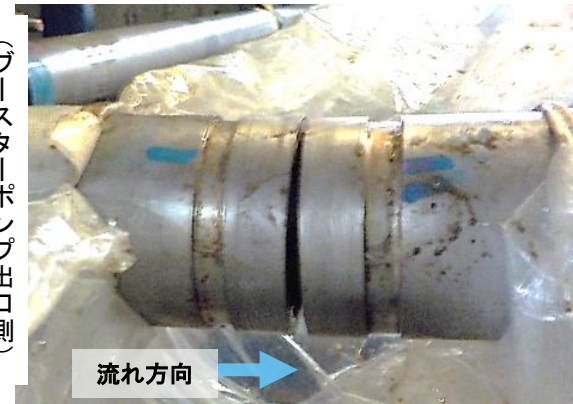
③ 継手取付部配管 目視点検状況
(ハウジング及びゴムリングとの
接触部に、傷、腐食等の異常なし)

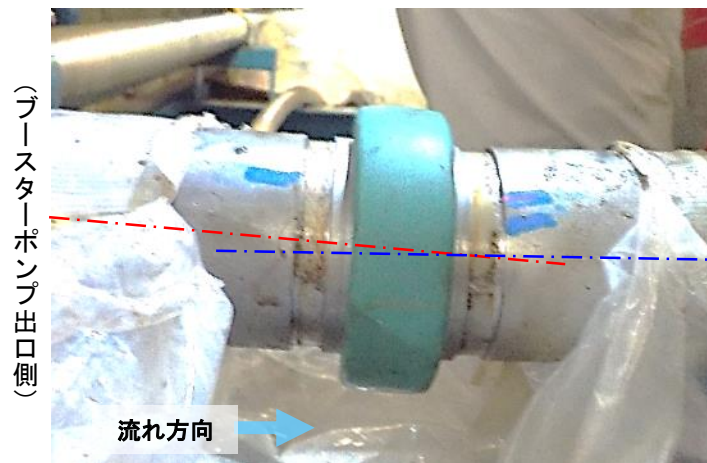
配管継手ハウジング取外し状況
(配管の相対位置(角度)にずれあり)
