# 2号機滞留水移送設備からの 建屋堰内への漏えいについて

2015年12月17日

東京電力株式会社

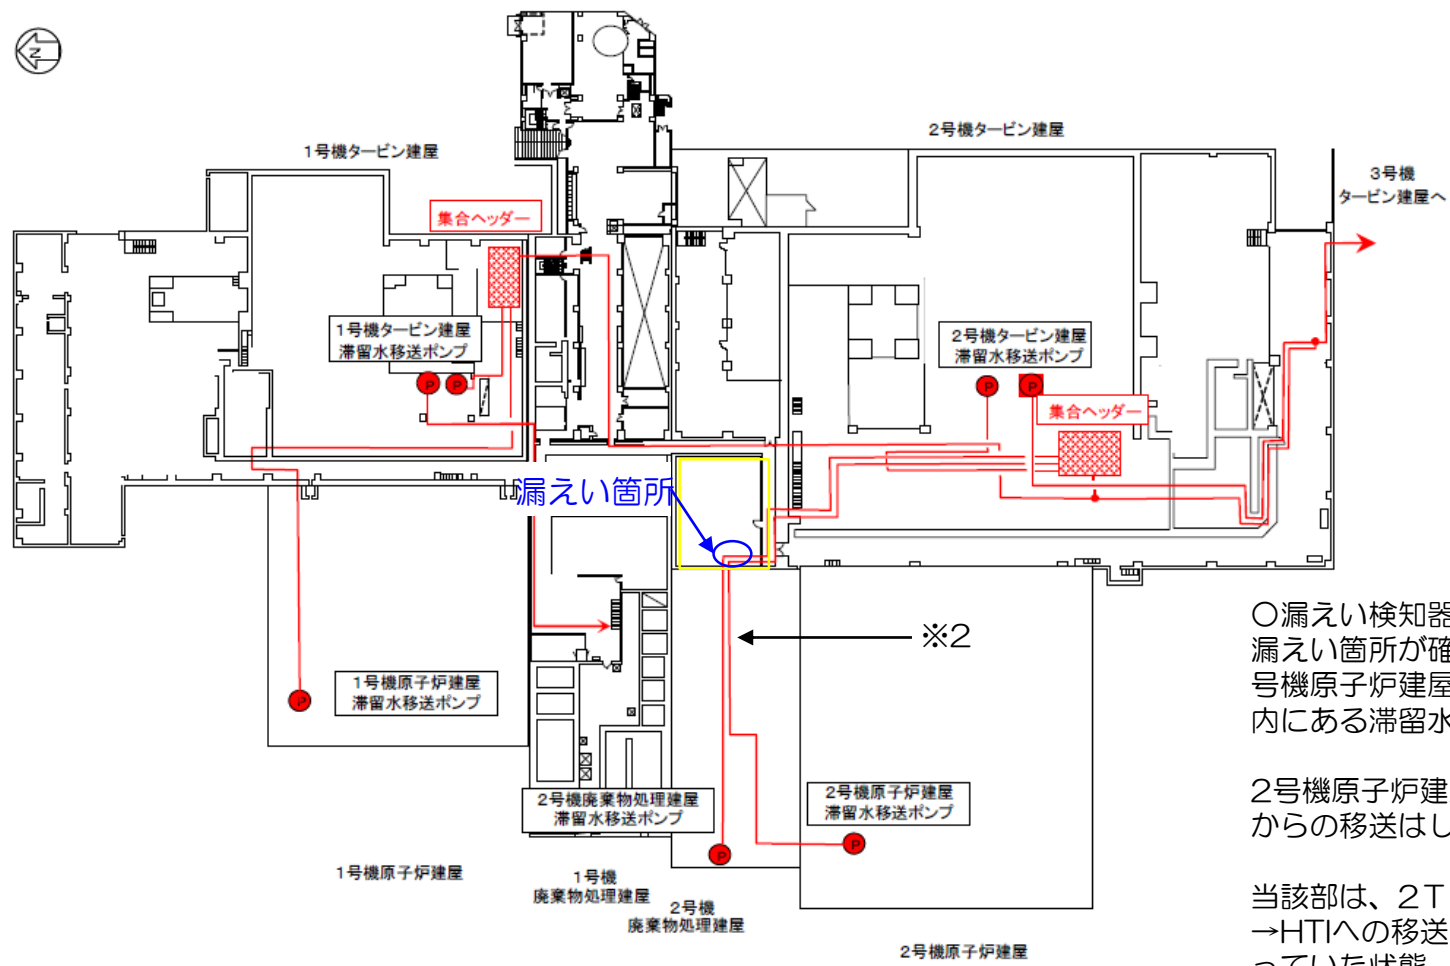
1, 2号機滞留水移送系統 (各建屋1階)

○漏えい検知器発報時  
漏えい箇所が確認された箇所は、2号機原子炉建屋及び廃棄物処理建屋内にある滞留水を移送する系統

2号機原子炉建屋及び廃棄物処理建屋からの移送はしていなかった(※1)

当該部は、2T→HTIへの移送・3T→HTIへの移送による系統圧力がかかっていた状態。

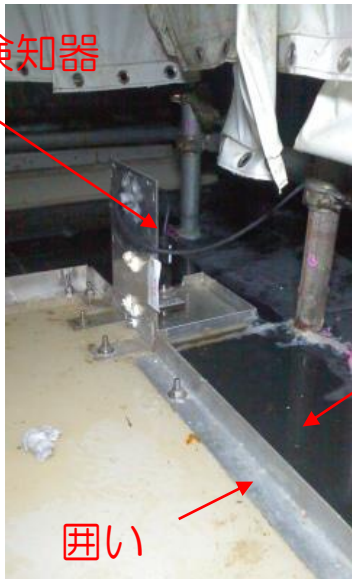
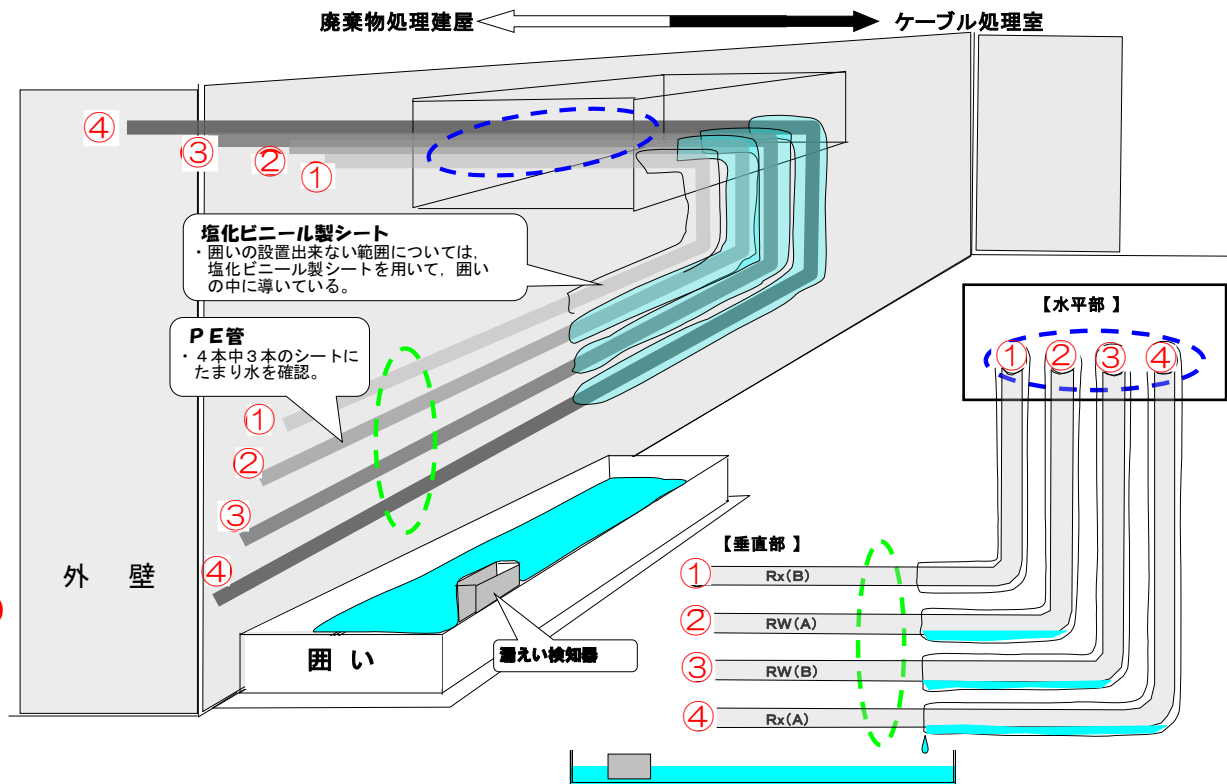
現場状況

漏えい検知器囲い(高さ5cm)内 2m×5mの範囲に、深さ2cm  
ケーブル処理室堰(高さ15cm)内 5m×5mの範囲に、深さ1mm

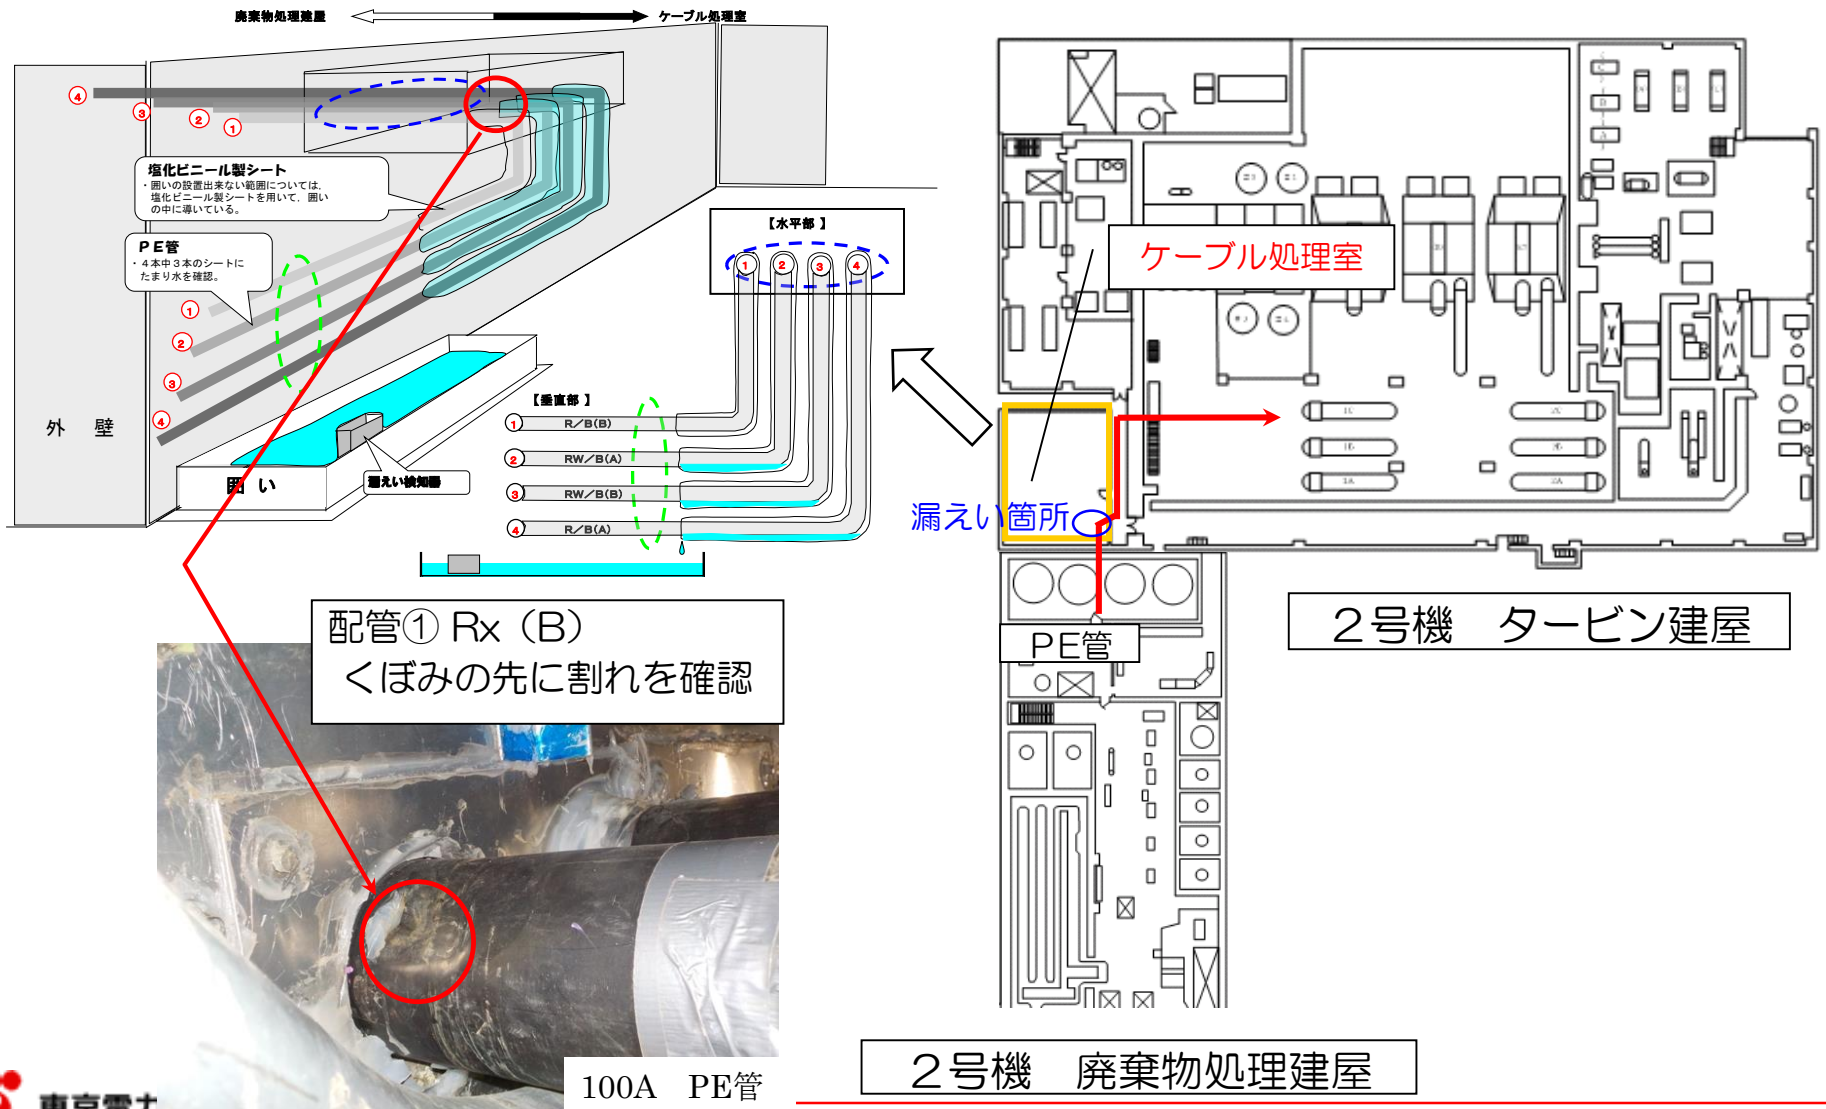
○ 漏えい箇所の調査において、配管① (Rx(B)) 1本の表面に割れを確認。

- 漏えい箇所近傍の配管4本について、漏えい箇所調査を実施した結果、配管1本（配管①）の表面に損傷（くぼみの先に割れ）を確認した。  
また、残りの配管3本については、漏えいがないことを確認した。

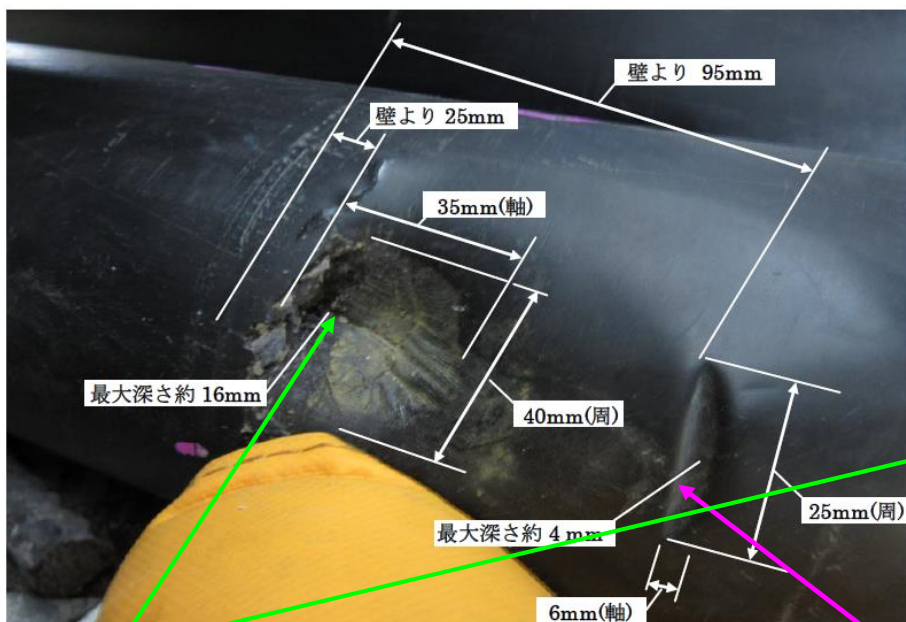
損傷の状況

- 損傷箇所の切り出し部を調査し、貫通箇所の特性を耐圧にて11月13日に確認した（7. 切り出し部の調査結果参照）。
- 損傷箇所は、外力による変形ではなく、熱（投光器）によりPE管が溶けて、くぼみが発生し、割れに至ったと想定。白熱型投光器を用いた再現試験を実施した結果、同様の損傷が確認された（8. 再現試験参照）。

左側くぼみと投光器の照射の中心が一致

右側のくぼみと投光器のメッシュ形状が一致

施工場所が暗く狭隘部での作業であることから、白熱型投光器をPE配管上部近傍に設置したが、次第に白熱型投光器の固定が緩みPE管上部に落下し、照射熱の影響でPE管が溶融したことにより損傷した。

対策① PE管敷設エリアでの白熱型投光器の使用は原則禁止

やむを得ず使用する場合は、PE管・コルゲート管・ケーブル類等の熱影響を受けるものから1m以上離して使用する。また、固縛（落下防止対策）を行うこと。

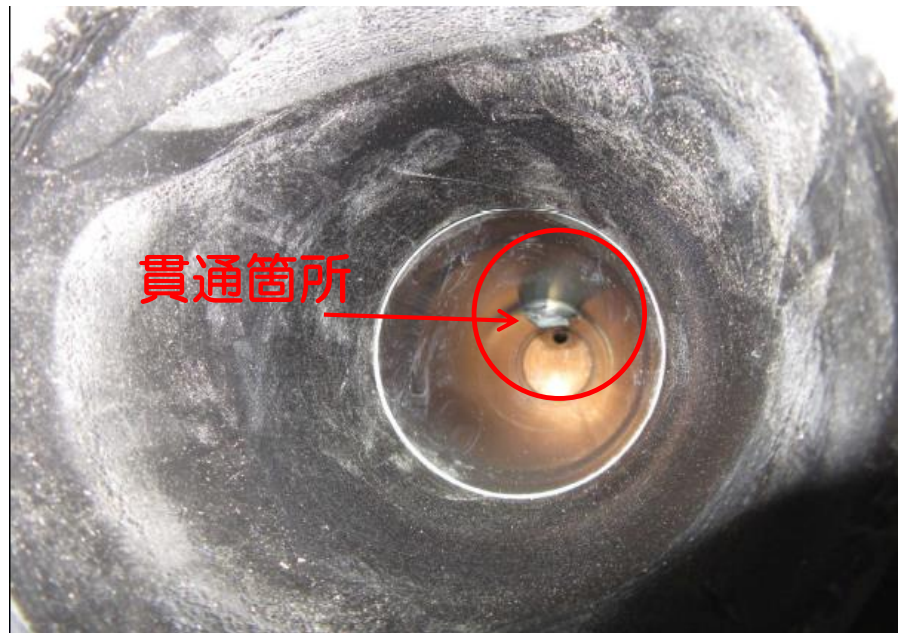
内部状況

- 切り出し部の内部状況確認し、内部に溶融部垂れが発生していることを確認した。

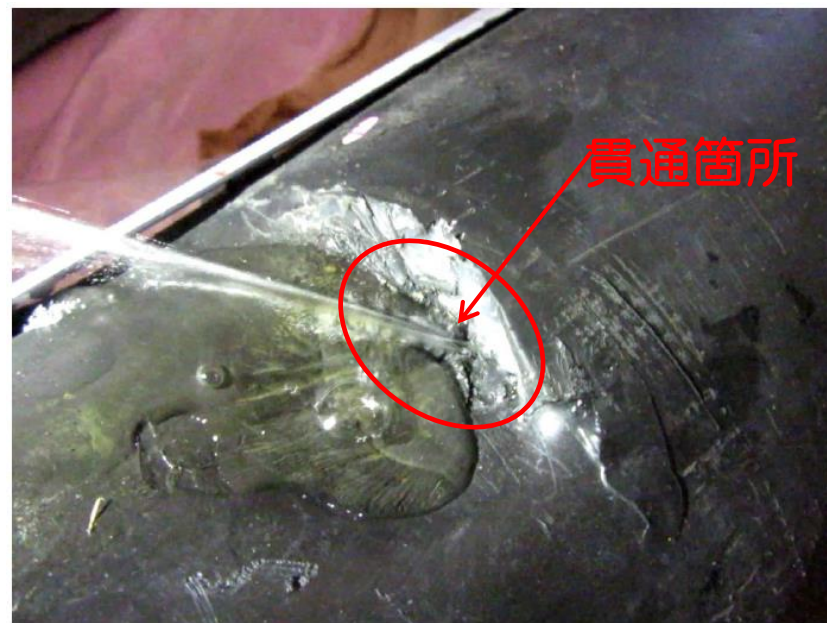
貫通箇所の確認の状況

- ろ過水にて耐圧試験を行い、貫通箇所の確認を実施した。

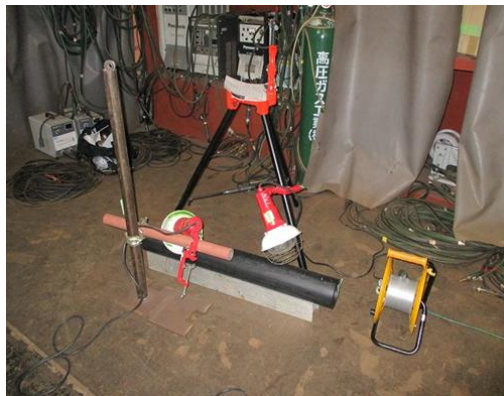
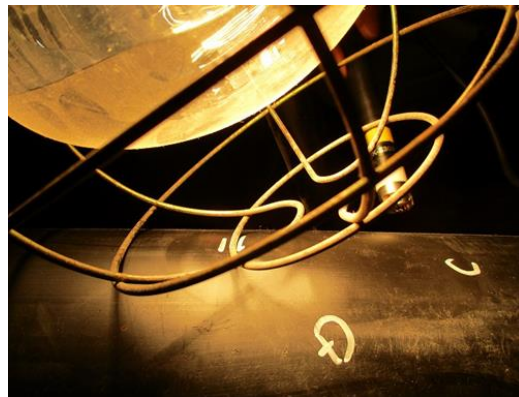
再現試験状況

- 白熱型投光器を用いた再現試験を実施した結果、同様の損傷痕が確認された。

発煙が発生（13分後）

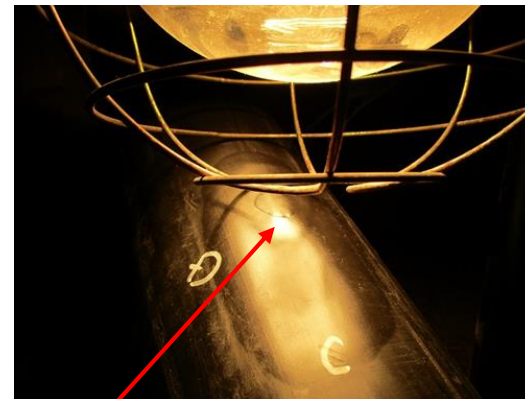
溶融が発生（35分後）

表面温度約170℃

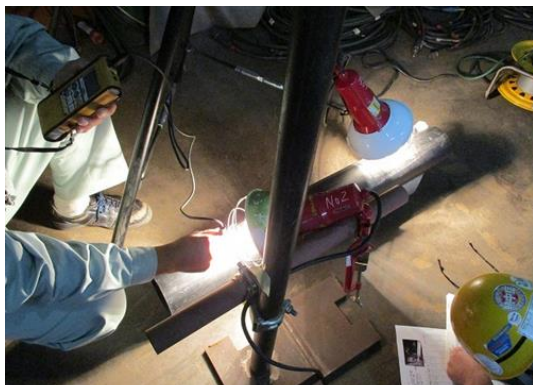
接触温度測定器による計測

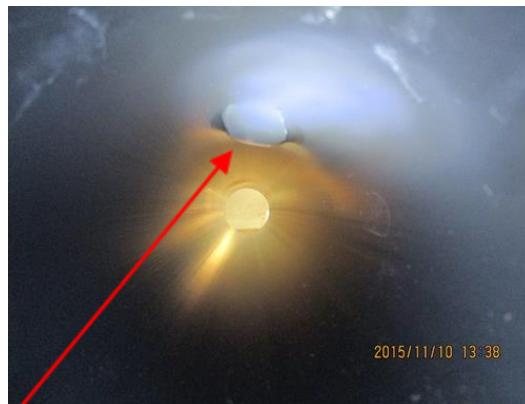
管内部溶融部垂れ発生（55分後）

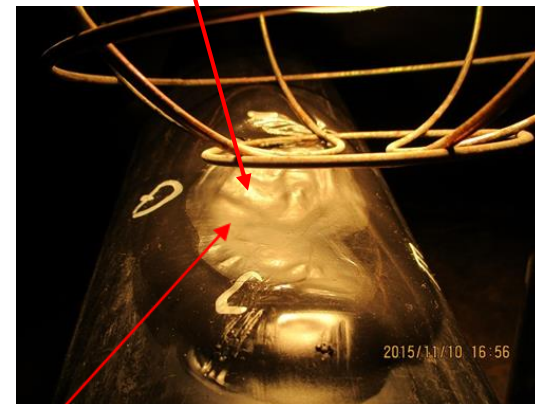
表面の溶融状況（321分後）

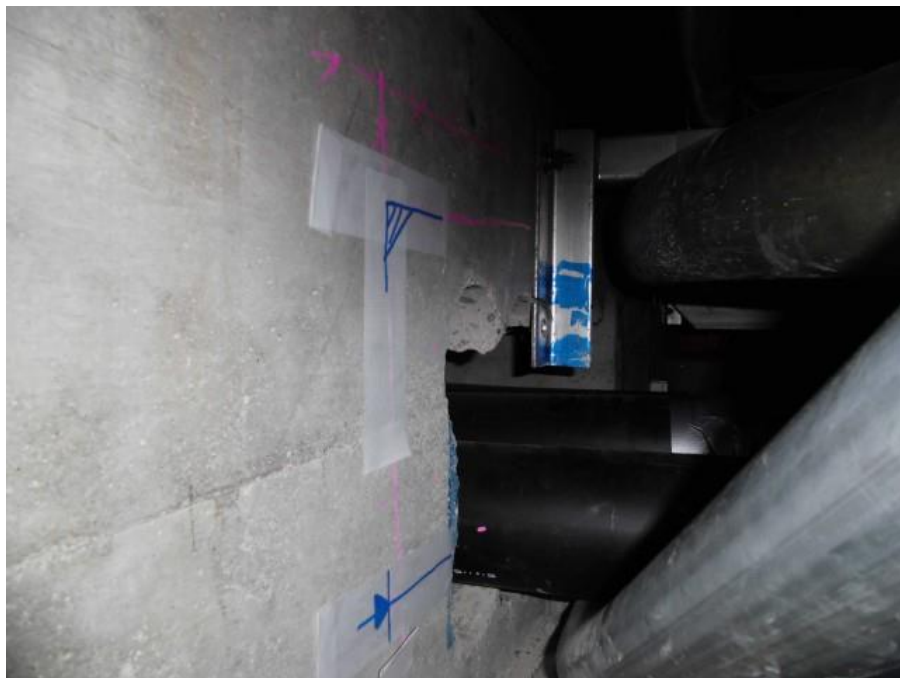
コーキング実施前の写真  
（5 / 23撮影）

- コーキング前には損傷箇所は確認されていない。
- コーキングを剥がして確認したところ、損傷部の上にテープ及びコーキングによる処置がされていたこと。
- 以上の状況から、PE管の損傷はコーキング実施の際に起きていたと想定した。

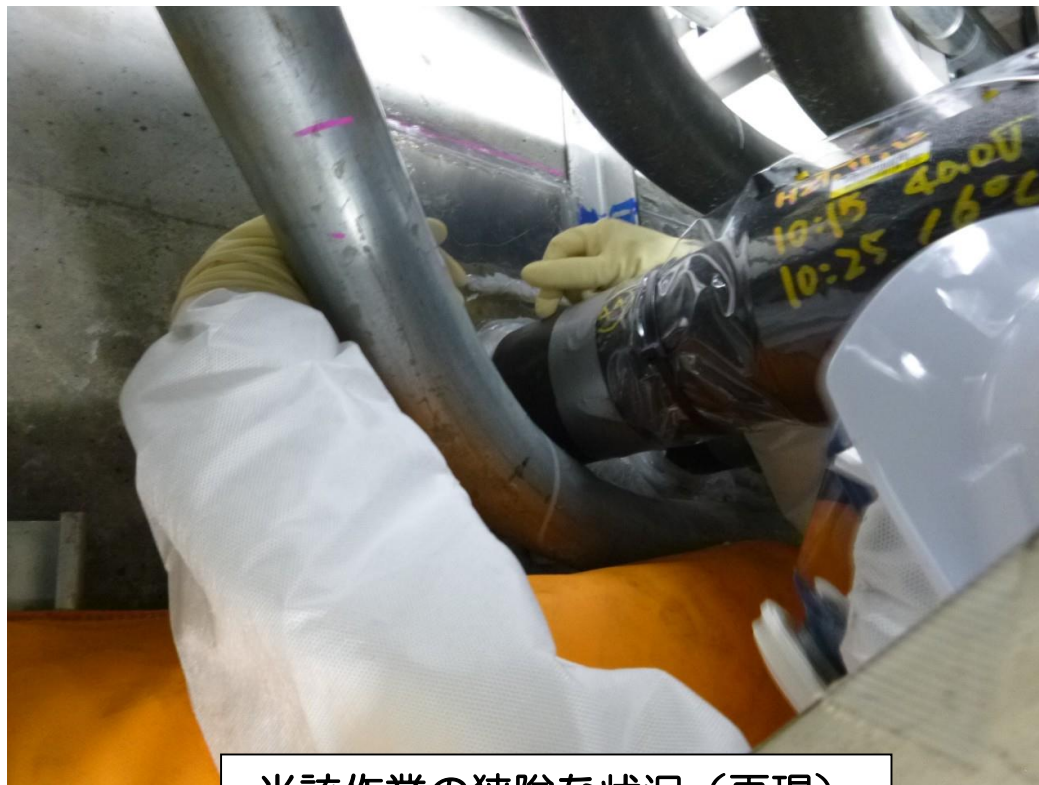
当該作業の狭隘な状況（再現）

コーキング作業実施時の状況は以下の通りであり、高所ならびに狭隘箇所での作業のため、以下の要因があった。

- ① ガラステープ作業の際、損傷部は11時の位置で、下からは損傷部が見えない状況で作業を実施した。
- ② コーキング処理の際は、ガラステープに隠れて損傷部が見えなかった。

対策③ 狭隘部における作業において、直接目視ができない場合は、手鏡等を用いて施工前の状態確認を行う。
