福島第一原子力発電所1号機
建屋カバー解体工事の進捗状況と建屋カバー屋根パネル取り外し後の
オペレーティングフロア調査結果の報告

2016年1月25日

東京電力株式会社

【建屋カバー屋根パネル取り外し後のオペレーティングフロア調査結果の報告】

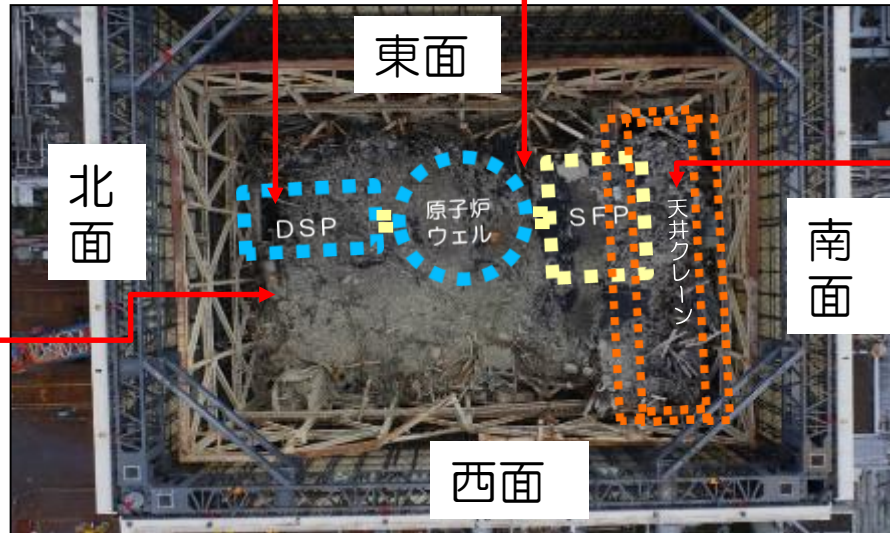
オペフロ全景 (上空から撮影)

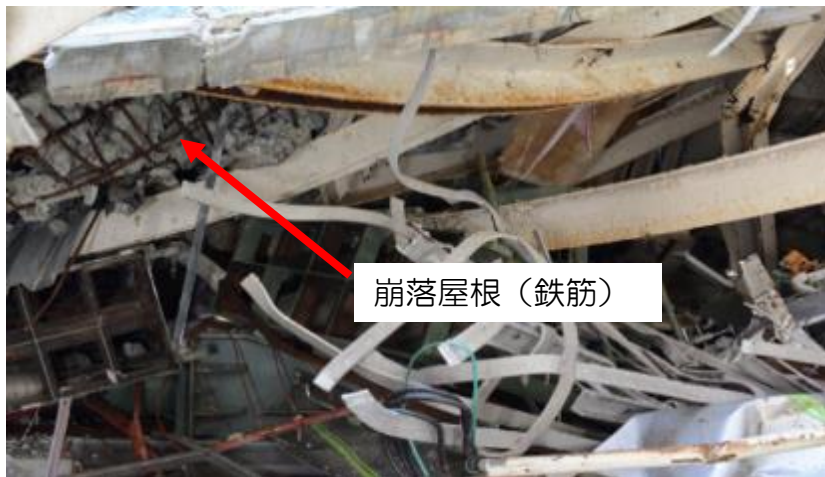
写真1 北東側下部のガレキ

- 崩落屋根下側の一部で、コンクリートが砕け、鉄筋がむき出しになっている部分やコンクリートの亀裂を確認（写真1、2）
- 南側は天井クレーンの上に屋根が崩落しており、屋根鉄骨材の堆積状況を確認（写真3）

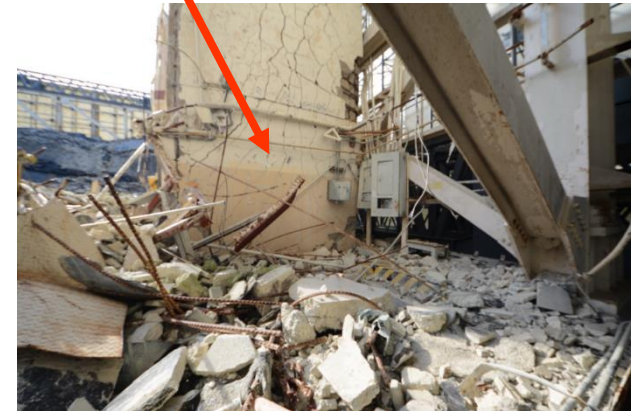
⑨北西部の状況

ガレキの落下を確認
(内部に損傷箇所は確認されず)

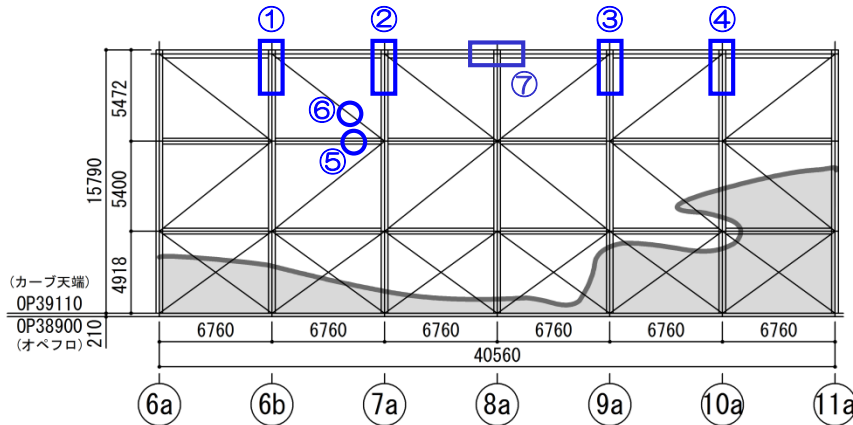
■最上段柱上部にフランジの外れ、ブレース、梁の接合部のボルトなし

- ①フランジ外れ
- ②フランジ外れ
- ③フランジ外れ
- ④フランジ外れ
- ⑤梁接合部ボルトなし
- ⑥ブレース接合部ボルトなし
- ⑦梁上フランジ変形

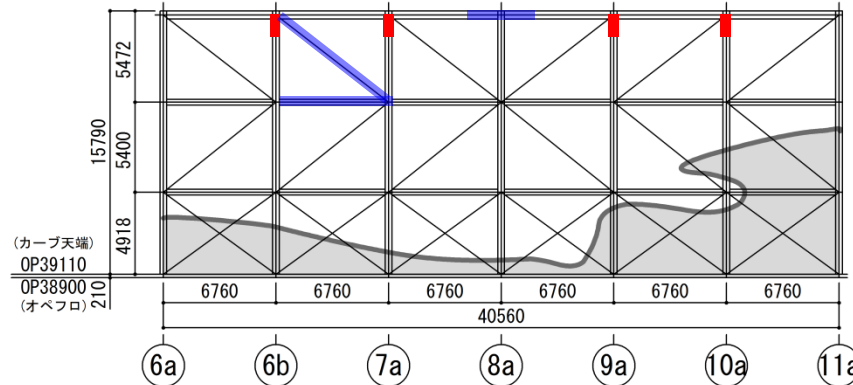
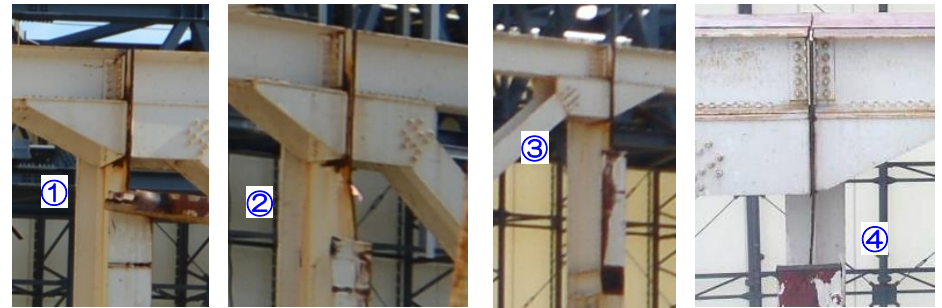
①フランジ外れ ②フランジ外れ ③フランジ外れ ④フランジ外れ

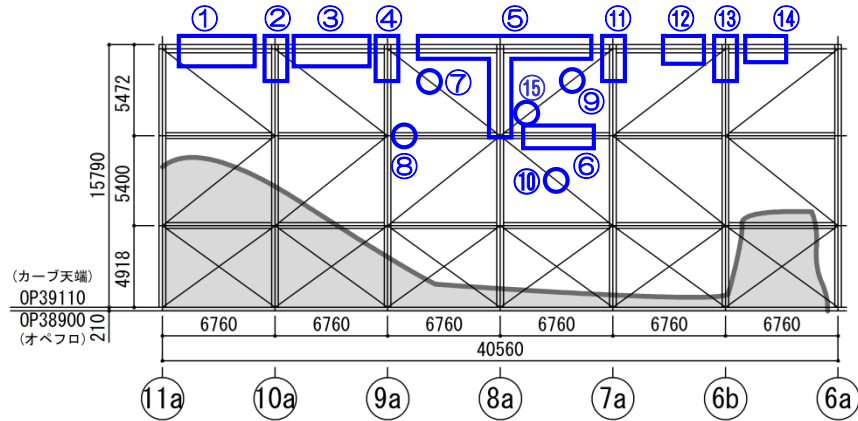
■ 梁、柱の変形、フランジの外れ、ブレース、梁の接合部のボルトなし

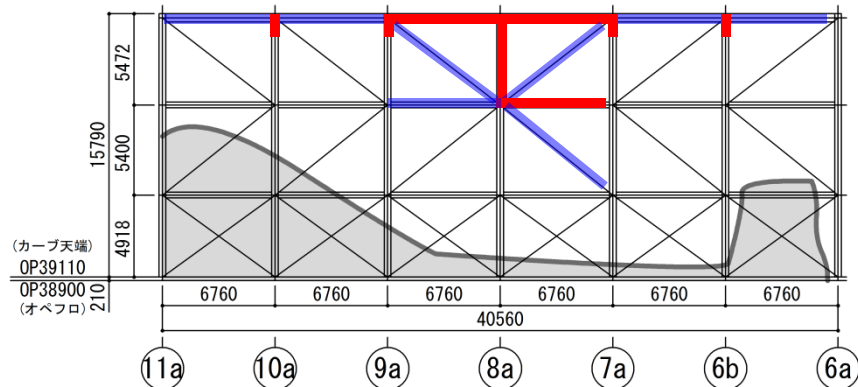
- ① 梁変形
- ② 柱フランジ外れ
- ③ 梁変形
- ④ 柱フランジ外れ
- ⑤ 梁、柱外れ
- ⑥ 梁外れ
- ⑦ ブレース変形
- ⑧ 梁接合部ボルトなし
- ⑨ ブレース変形
- ⑩ ブレース変形
- ⑪ 柱フランジ外れ
- ⑫ 梁変形
- ⑬ 柱フランジ外れ
- ⑭ 梁フランジ変形
- ⑮ ブレースフランジ変形
