# MP7近傍連続ダストモニタ警報発生確認遅れに伴う 通報遅れについて

2016年2月22日  
東京電力株式会社

### 連続ダストモニタの警報発生について

2016年1月25日  
東京電力株式会社

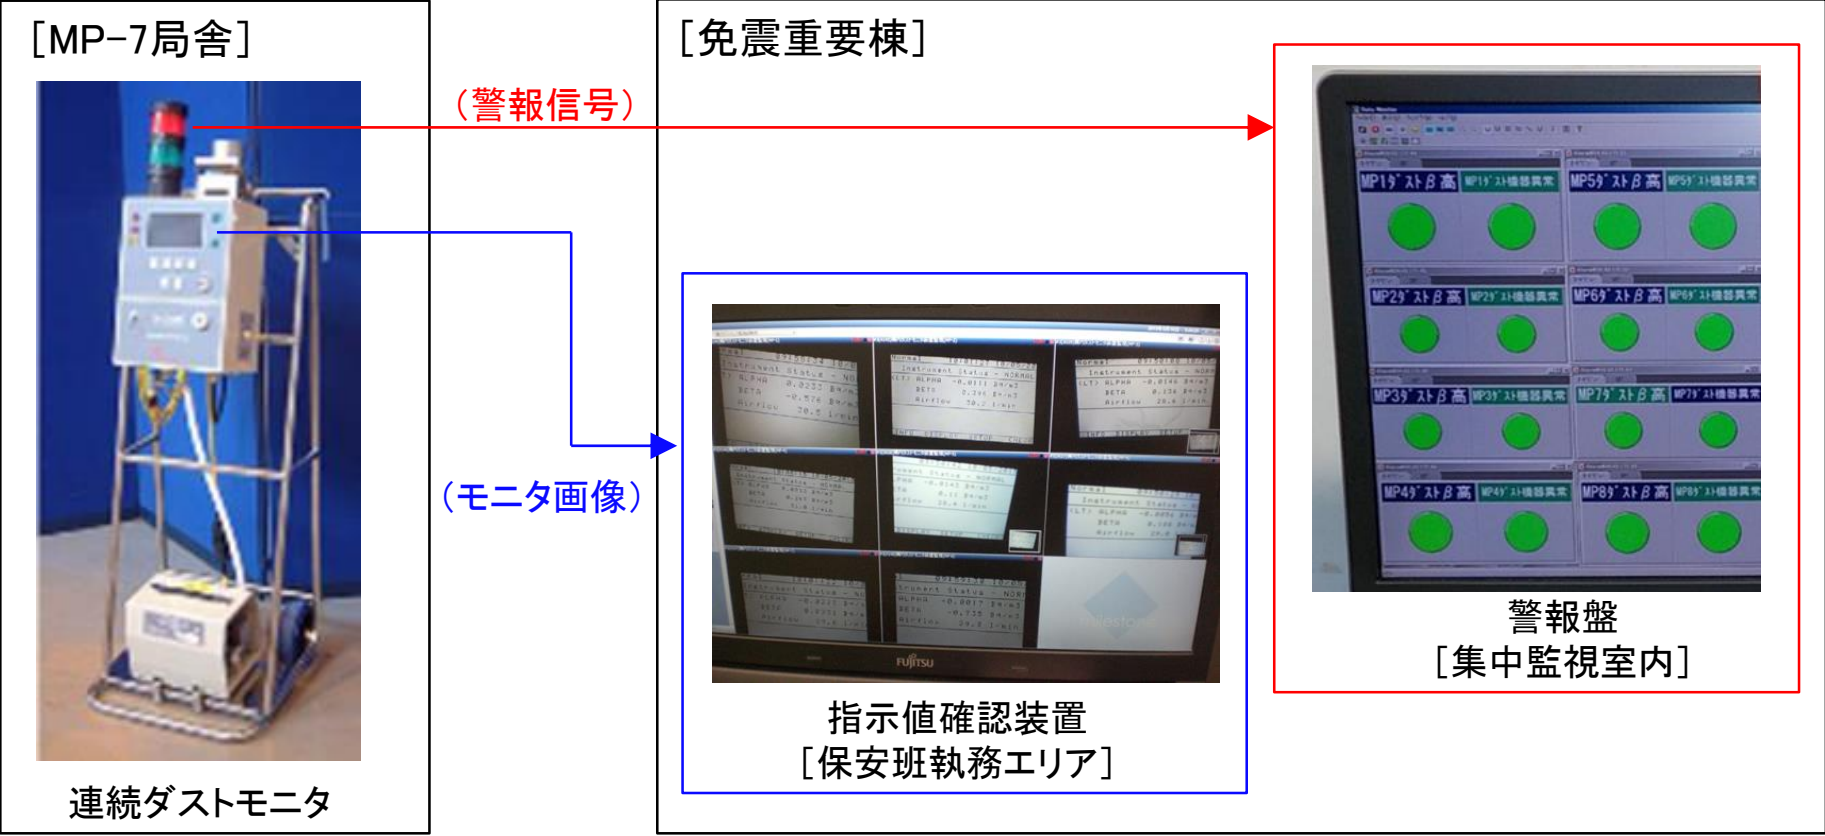
# 2. 連続ダストモニタの監視状況

保安班にて、当該モニタのデータを24時間監視しており、12時40分頃MP-7近傍連続ダストモニタの指示値上昇を確認したが、警報レベルを超えていることに気づかなかった。

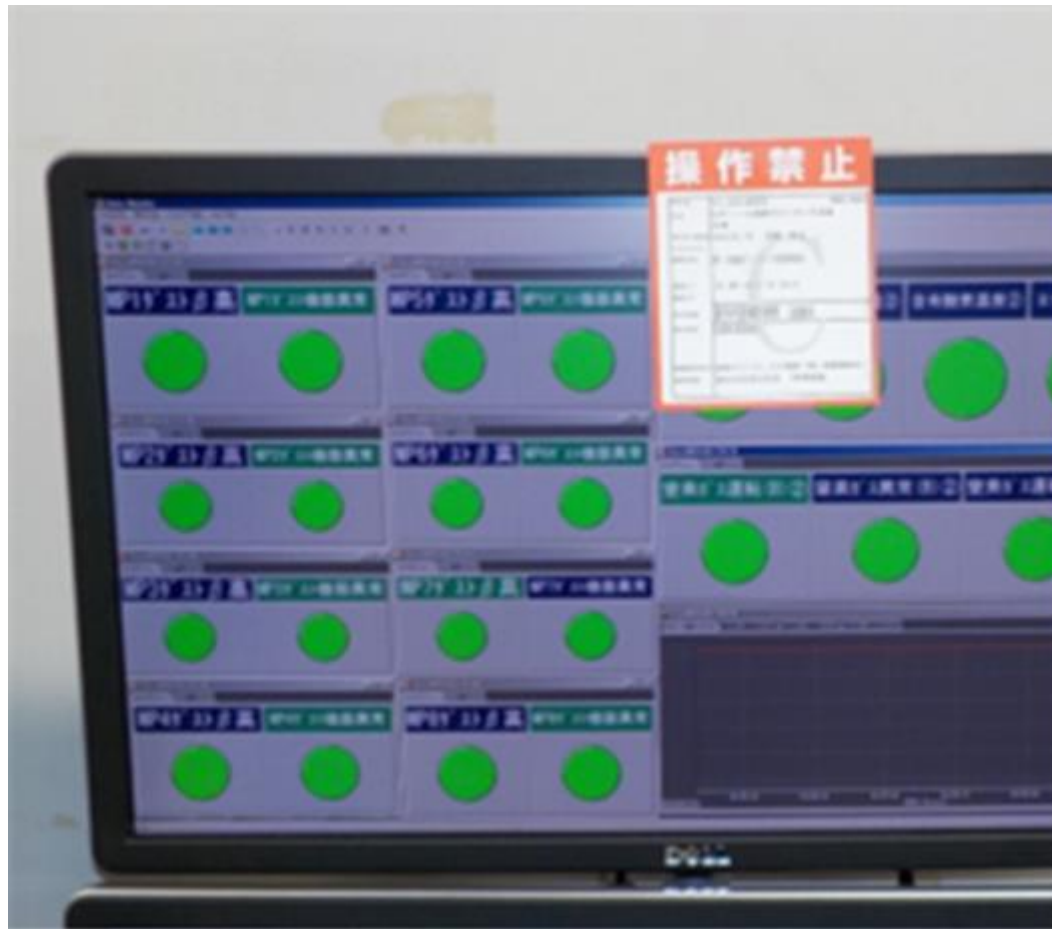
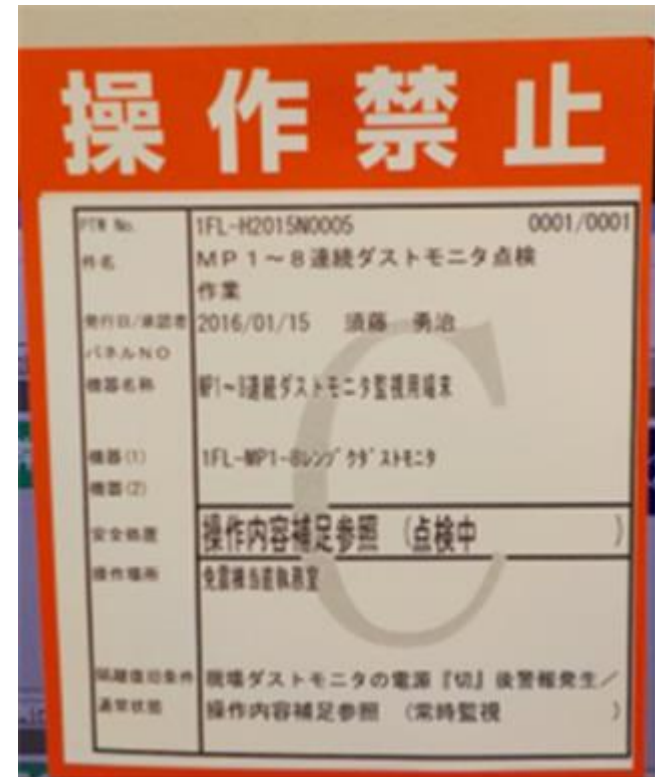
# 参考1:【対策1】実施状況(警報盤)

警報盤：集中監視室に配置

原因	再発防止対策
<p>①</p>	<p><b>【対策1】</b>            PTW管理による点検状況の管理面強化 <b>(実施済)</b></p> <p>①連続ダストモニタ点検(警報発生作業)時, 設備管理箇所から当直長へPTW申請する事で, 当直内での情報共有が図れる</p> <p>②連続ダストモニタ点検中の警報盤への表示(操作禁止タグ)取付けを行う事で作業による警報か否が認識できる。</p> <p>PTW: 作業許可書</p>
<p>②</p>	<p><b>【対策2】</b>            連続ダストモニタ指示値確認装置に警報値を掲示し, 誤認防止を図る <b>(実施済)</b></p> <hr/> <p><b>【対策3】</b>            連続ダストモニタ等の監視に関する保安班への再教育の実施</p> <p>①警報発生時の対応手順の再教育 <b>(実施済)</b></p> <p>②各手順書を三次文書として策定 <b>(実施中)</b>            (文書管理マニュアルに基づく, 定期見直しの実施)</p>

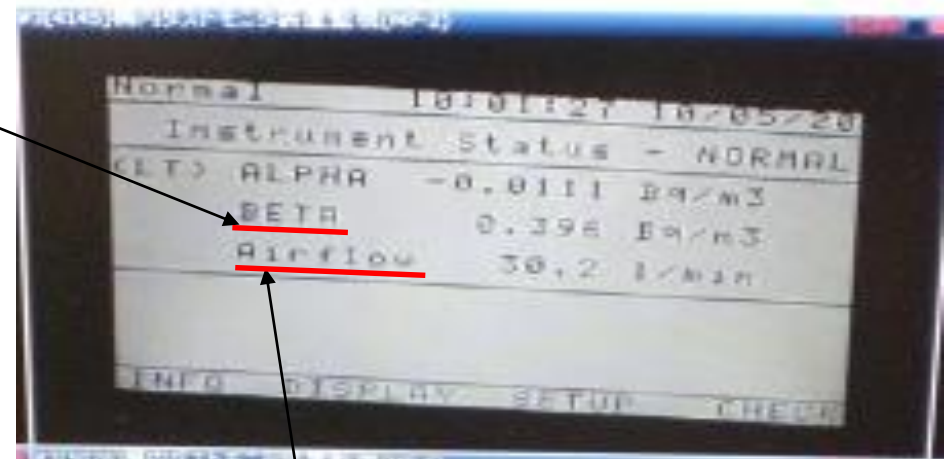
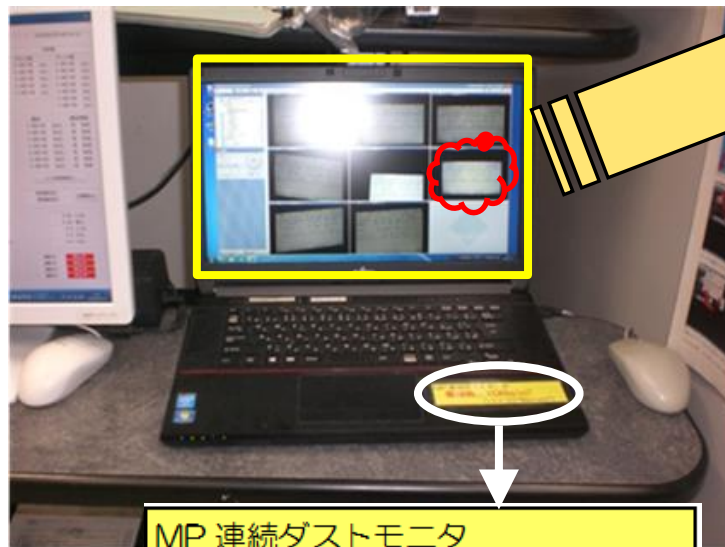
# 参考2:【対策2】実施状況(指示値確認装置)

MP 連続ダストモニタ  
警報値: **10Bq/m<sup>3</sup>**  
(=1×10<sup>-5</sup>Bq/cm<sup>3</sup>)

指示値確認装置：保安班執務エリアに配置

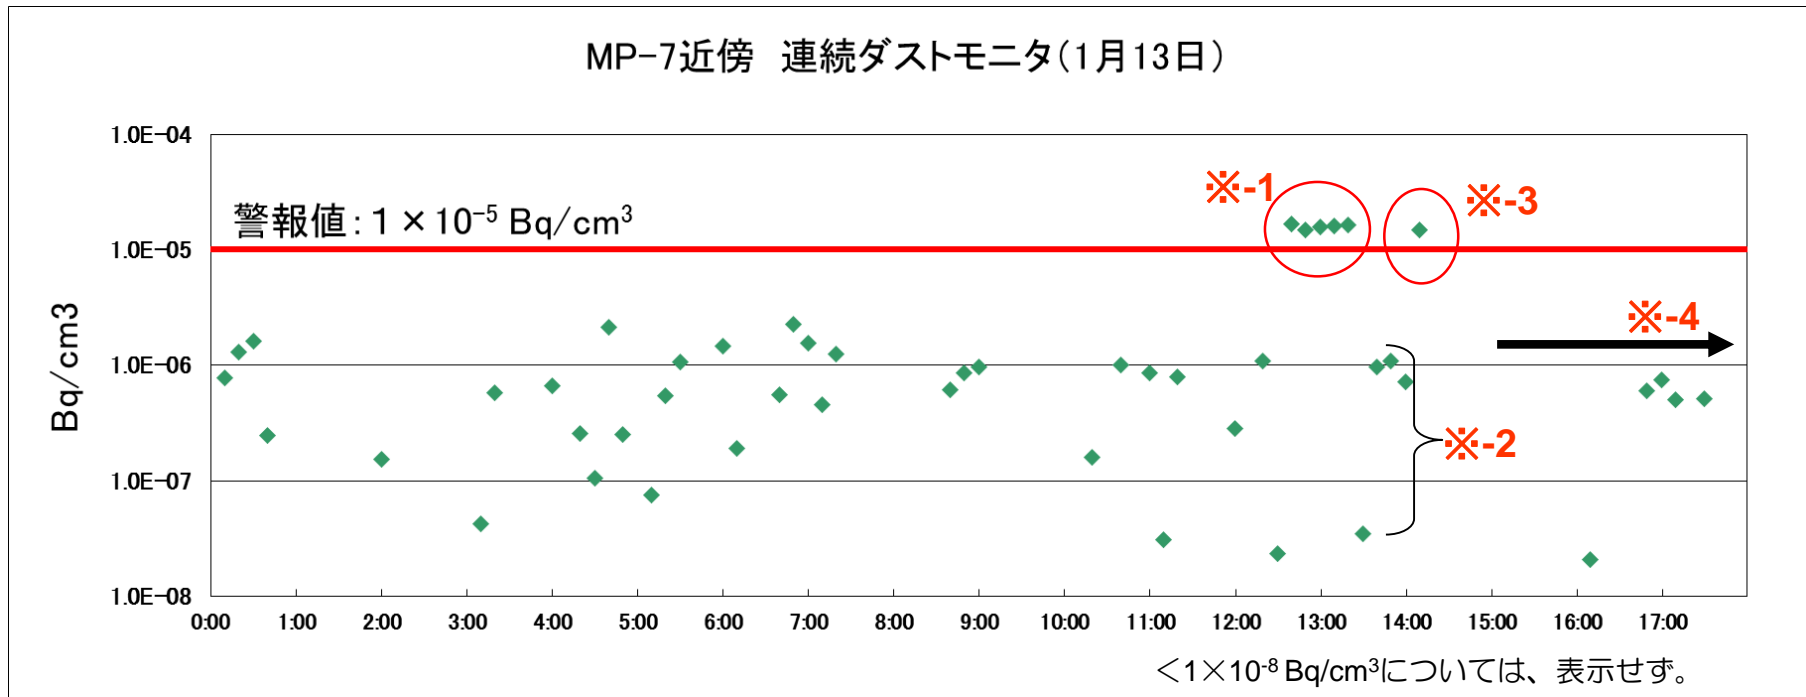
### 3. 敷地境界付近MP7近傍連続ダストモニタ(1月13日)

※-1 Cs核種捕集による警報発生

※-2 モニタの計算プログラムより、1時間前の値をBGとして差し引く為、指示値が低下

※-3 現場モニタの警報をリセット。このリセット操作により、計算プログラムもリセットされる為、測定開始1時間まではBGが差し引かれない濃度が表示される。今回の場合、まだ濾紙は切り取っていない為、濃度上昇時と同等の値が表示されており、事象の継続は無いと判断できる。

※-4 濾紙切り取り後の、新濾紙での測定指示値

上記の調査結果から、当該ダストモニタ「高警報」が発生した原因は、発電所構内の作業に伴うものではなく、発電所構外(南側)道路をダンプが通過した際に砂塵が舞い上がり、MP7近傍のダストモニタが検知したものと推定。

なお、当該道路の砂塵(土埃)の除去等について、今後検討し対策を実施する。
