高温焼却炉建屋内における 堰内漏えいについて

2016年3月30日
東京電力株式会社

発生事象の概要及び時系列

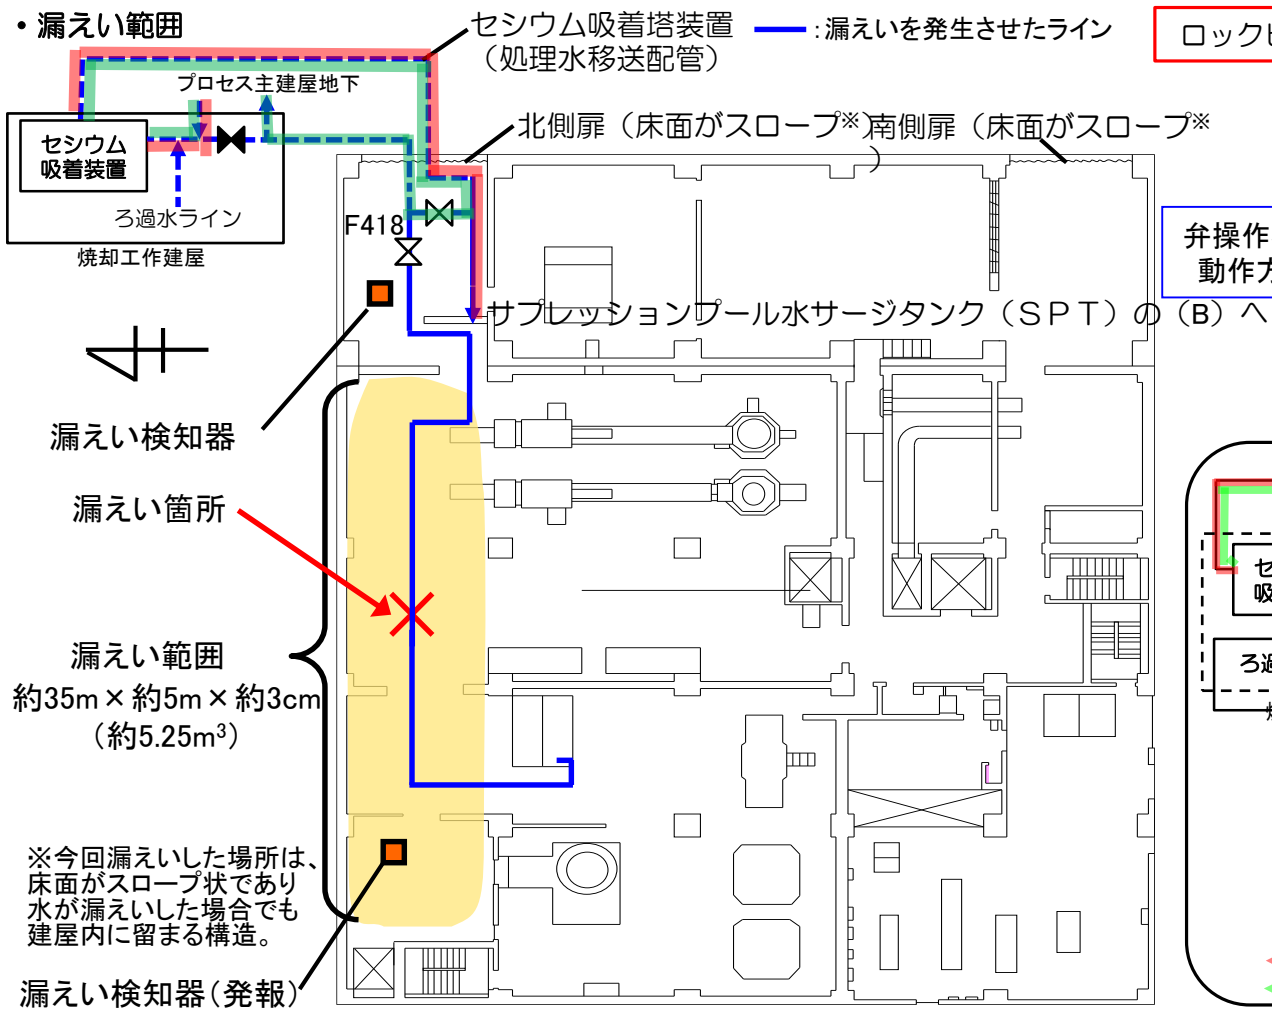
・漏えい範囲

- 通常の処理水が流れるライン (赤線)
- 起動直後の処理水が流れるライン (青線)
- 漏えいが発生させたライン (黄線)

※今回漏えいした場所は、床面がスロープ状であり水が漏えいした場合でも建屋内に留まる構造。

- ・漏えい量： 約 5.25^{m³} (約35m×約5mの範囲に深さ最大3cm程度の水が漏えい)
- ・漏えい水の分析結果： ¹³⁴Cs：6.3×10⁴ [Bq/リットル] ¹³⁷Cs：3.2×10⁵ [Bq/リットル]
全β：4.8×10⁵ [Bq/リットル]

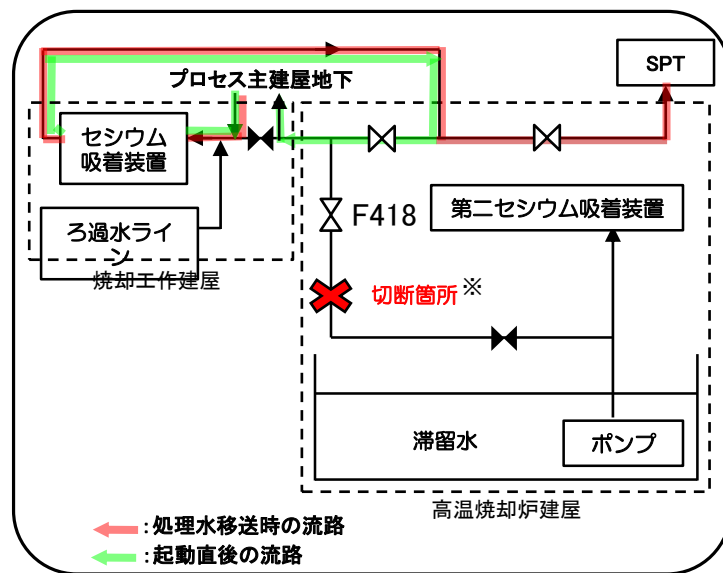
閉状態の弁(F418)
(鉛遮へいシートを一部外した状態)

← 処理水移送時の流路
← 起動直後の流路

切断した配管を溶着させ切断前の状態に復旧。なお、弁(F418)は閉状態でチェーンロックにより固定
