地下貯水槽周辺における 放射性物質濃度の上昇について

2016年4月25日
東京電力ホールディングス株式会社

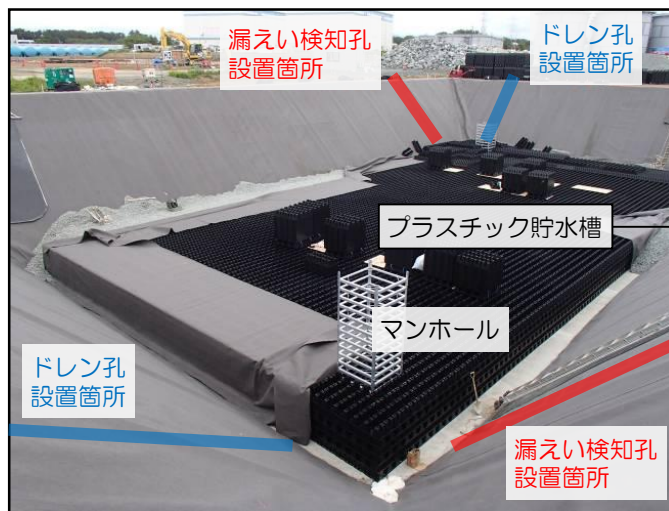
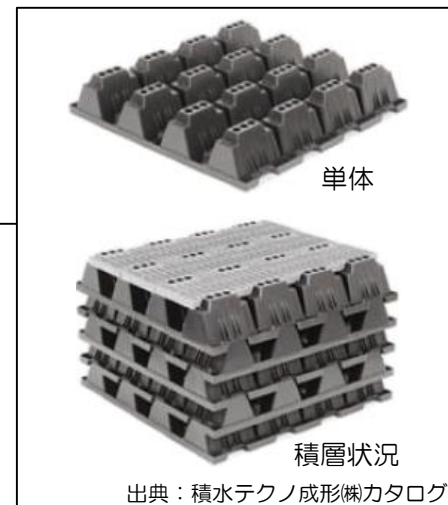
1-1 地下貯水槽の構造・特徴

- 貯水容量確保のため、架空送電線近傍等、鋼製貯水タンク設置困難なエリアに設置された地下式の貯水槽（全7槽）
- 構造：地盤を5~6m掘り下げ、周囲を遮水シート（高密度ポリエチレンシート×2重、ベントナイトシート）で覆い、内部にプラスチック貯水槽を配置
- 漏えい監視等のために、貯水槽の対角2箇所に漏えい検知孔とドレン孔をそれぞれ配置
- 2013年の漏えい事象を踏まえ、地下貯水槽周辺に周辺観測孔等を設置

- <漏えい検知孔>**
 : 地下貯水槽からの漏えいを検知するための設備
- <ドレン孔>**
 : 建設時の湧水を集水するための設備
 : 漏えい時の漏えい水を回収するための設備

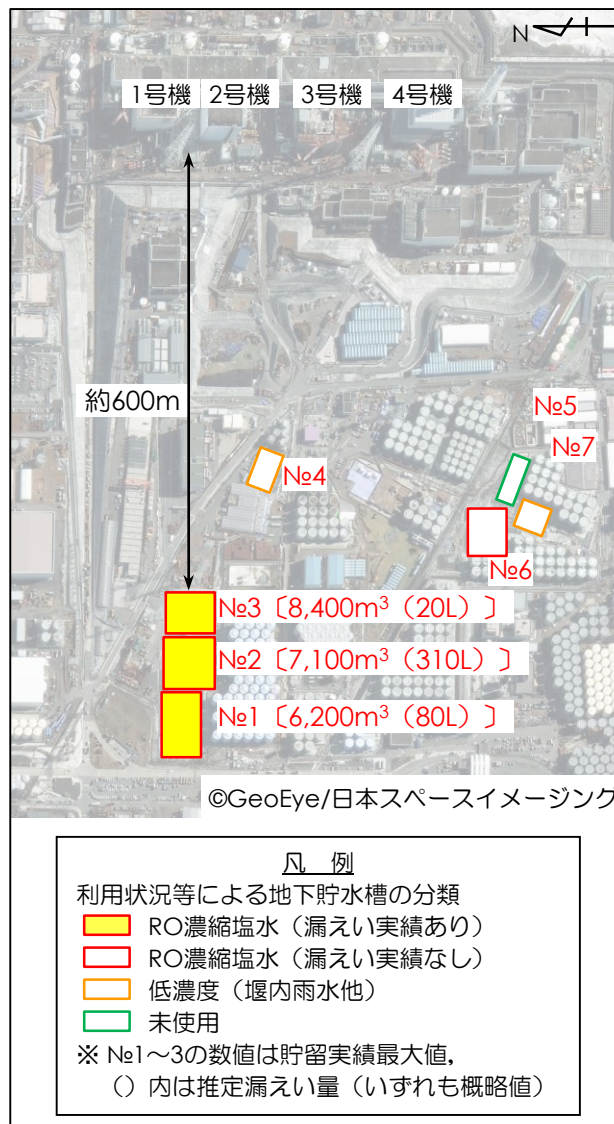
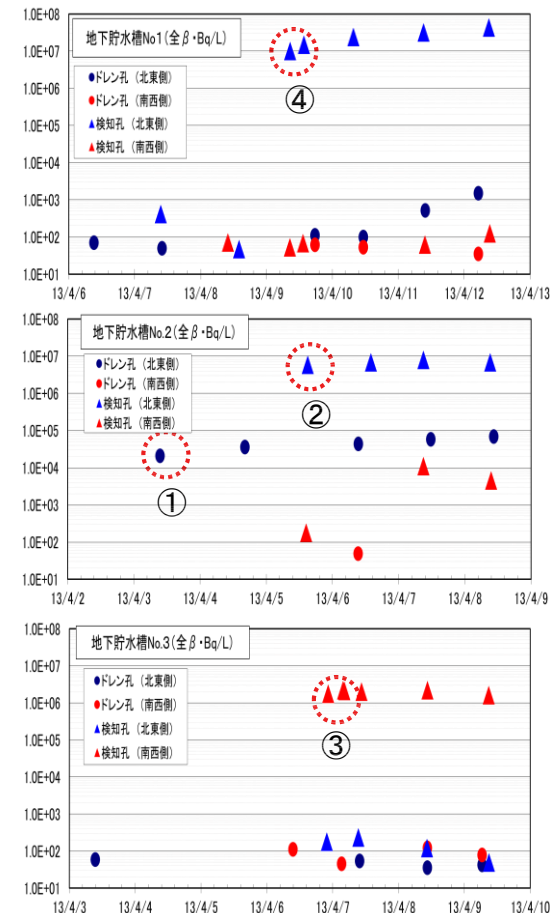
1-2 地下貯水槽の設置場所・漏えい事象

- 2013.1～
RO濃縮塩水を受入れ
 - No2：約7,100m³ (2013.3.2)
 - No3：約8,400m³ (2013.2.8)
 その後、下記の漏えい事象が発生
- 2013.4.3
 - No2：ドレン孔
10⁴Bq/Lレベルの全βを検出 ...①
- 2013.4.5
 - No2：検知孔
10⁶Bq/Lレベルの全βを検出 ...②
→ No1へ移送 (2013.4.6～9)
- 2013.4.6
 - No3：検知孔
10⁶Bq/Lレベルの全βを検出 ...③
 - No3ドレン孔
10²Bq/Lレベルの全βを検出
- 2013.4.9
 - No1 (No2の貯留水を受入れ)：検知孔
10⁷Bq/Lレベルの全βを検出 ...④

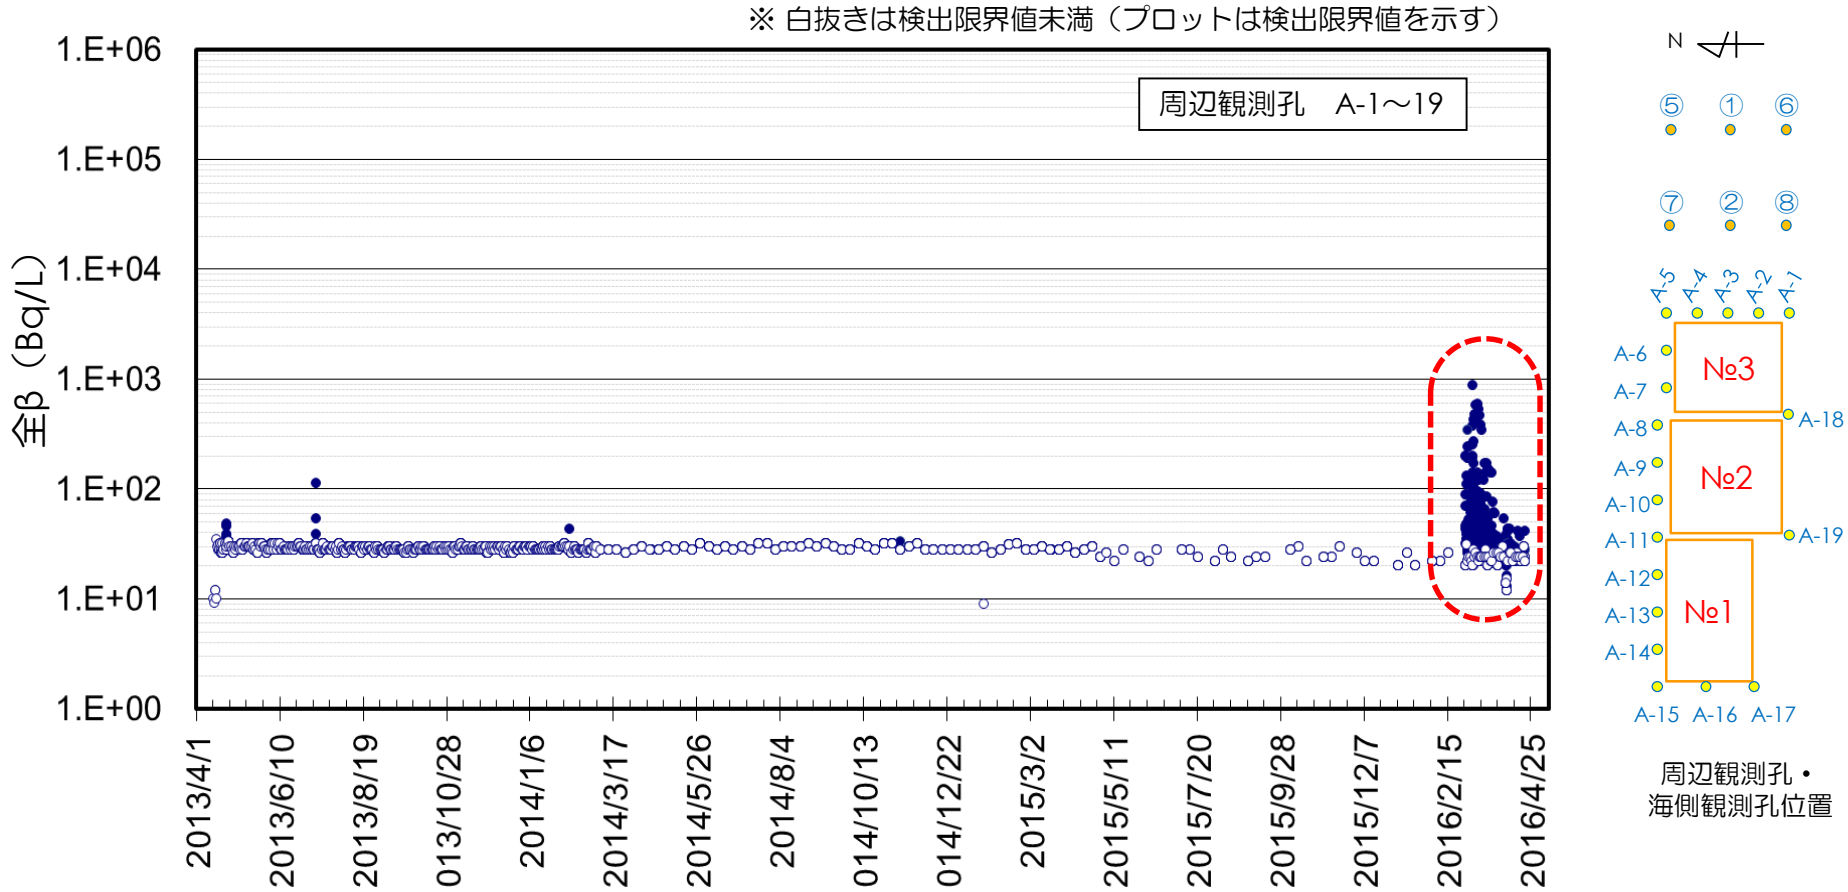
2-1 周辺観測孔の水質経時変化

■ 検出限界値未満が継続していたが、2016.3に全β濃度が上昇（最大870Bq/L），その後低下し，現在はほとんどが検出限界値未満

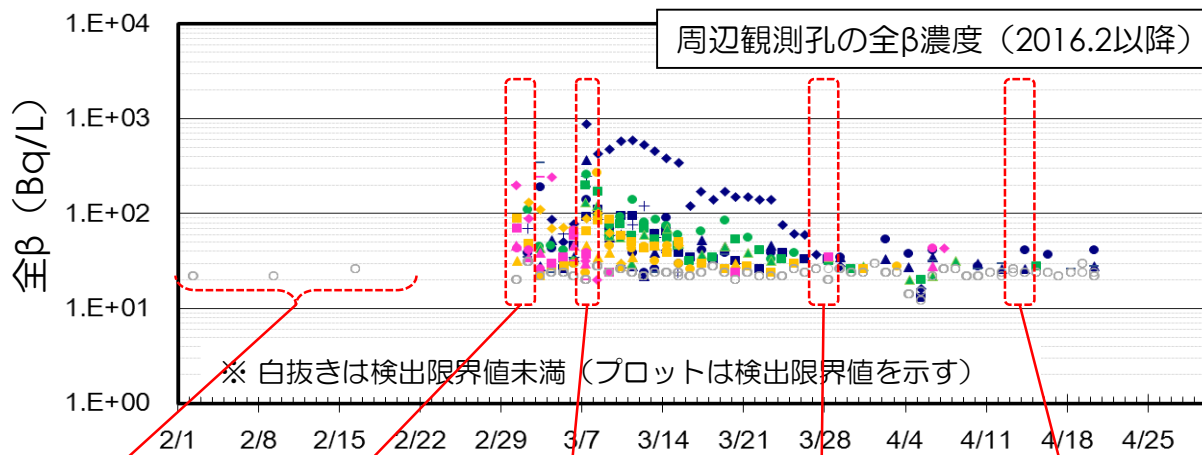
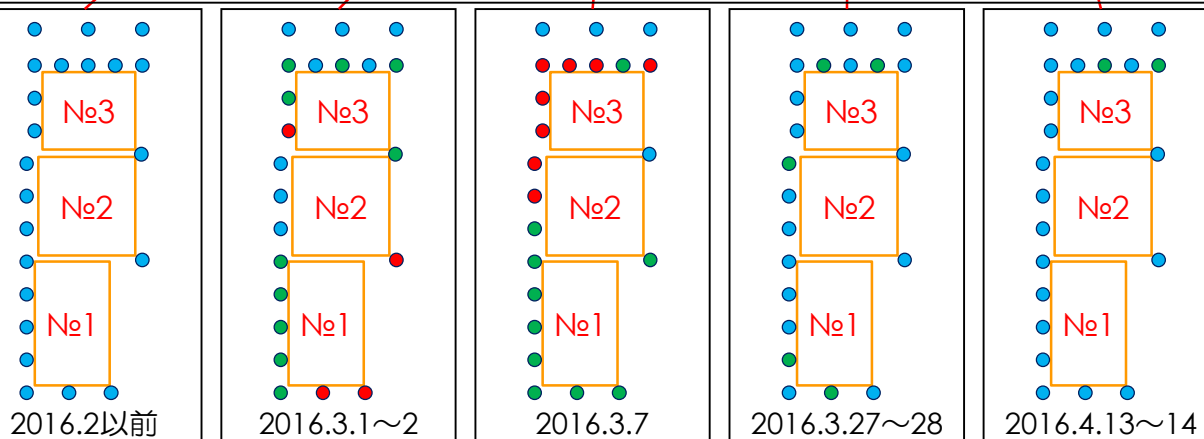
2-2 3月に発生した事象 ー周辺観測孔の全β濃度上昇ー

- 2016.3.1：No1の南西側観測孔（地下水す流側）から 10^2 Bq/Lオーダーの全βを検出
2016.3.2：No1～3周辺の広範囲の観測孔で 10^1 ～ 10^2 Bq/Lオーダー程度の全βを検出
- その後緩やかに低下し、2016.3下旬には、ほとんどが検出限界値未満となった

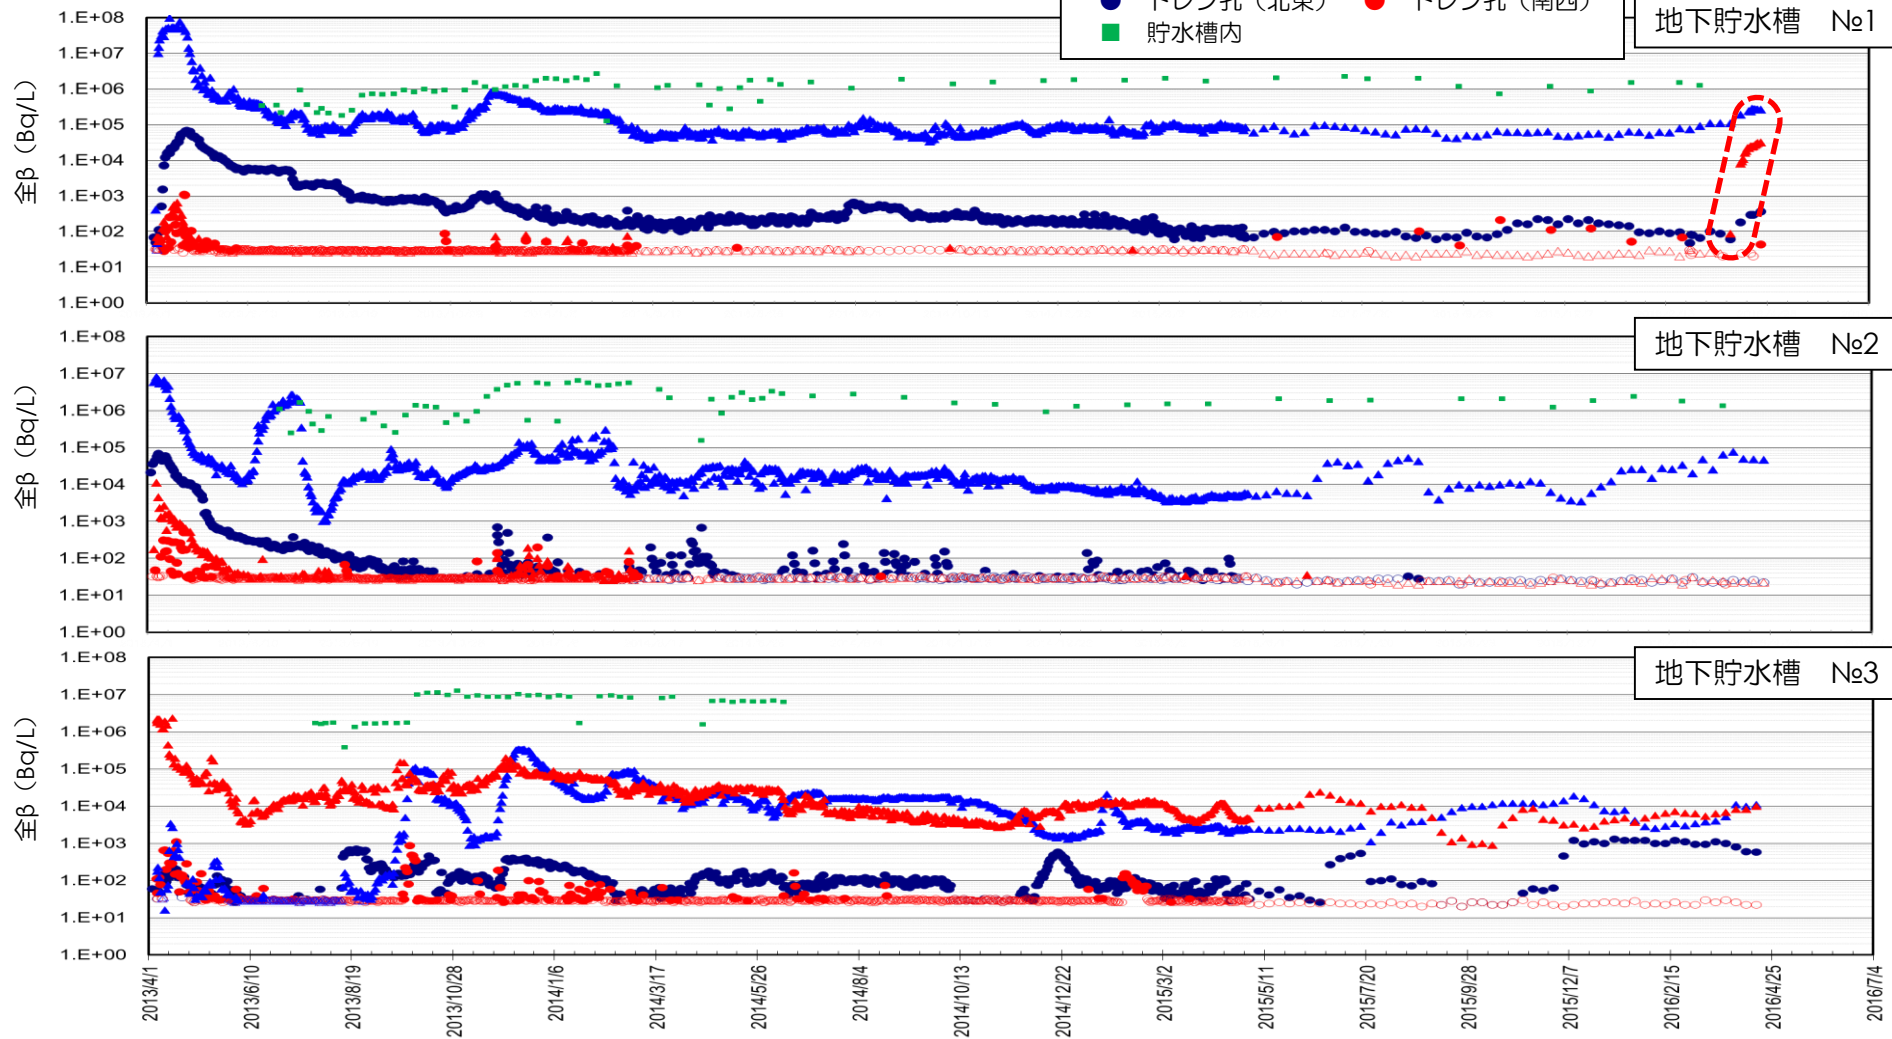
2-3 №1～3検知孔・ドレン孔の水質経時変化

- 2014以降、比較的安定的に推移していたが、2016.4に貯水槽№1の検知孔（南西側）で全β濃度が上昇
- 貯水槽№2,3の検知孔・ドレン孔の全β濃度については、過去の変動範囲内

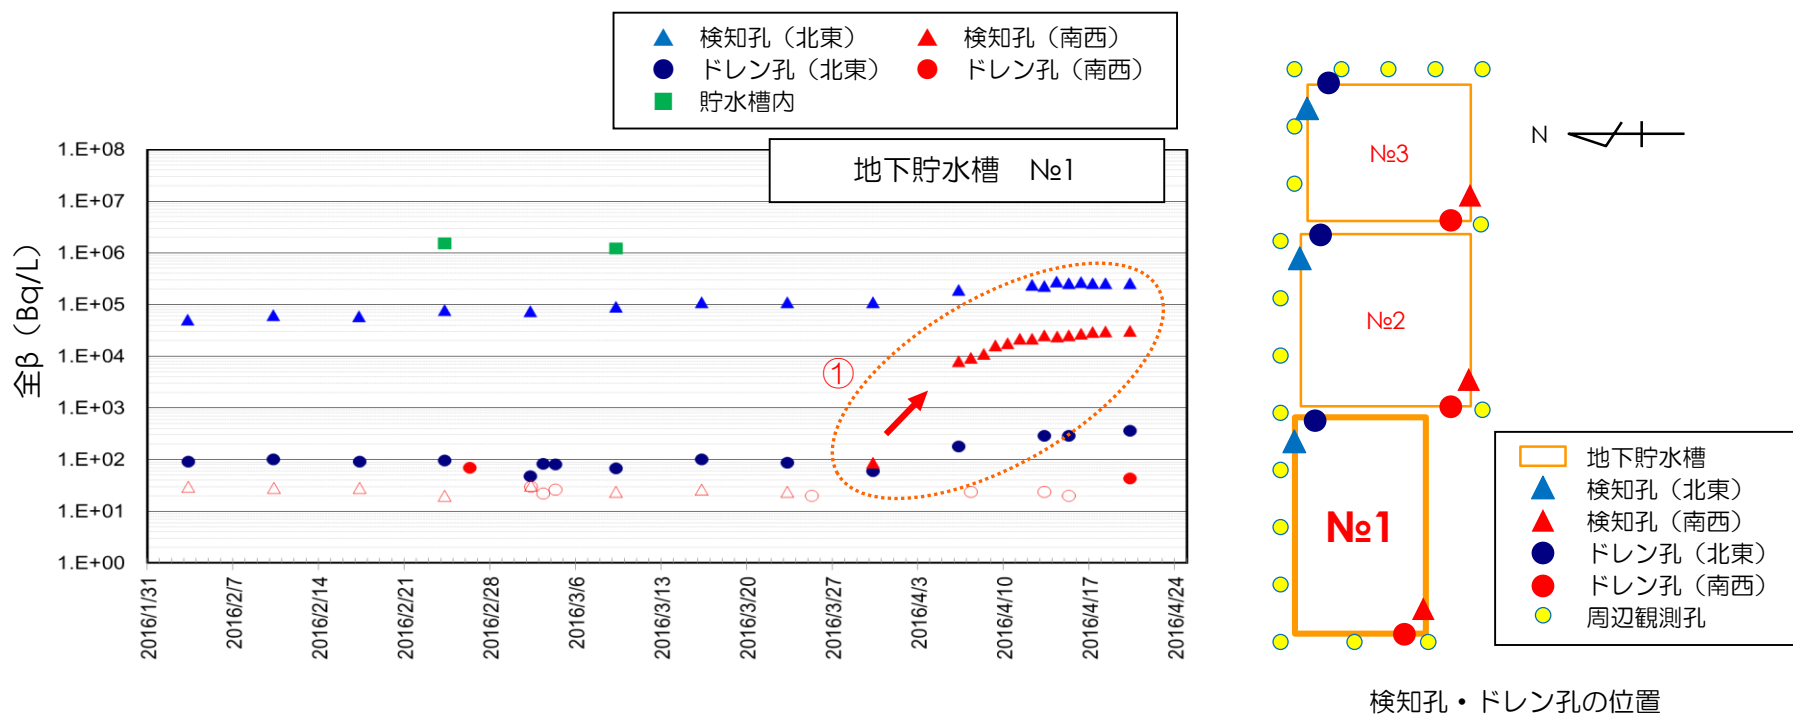
2-4 4月に発生した事象 ー貯水槽No1検知孔（南西側）の全β濃度上昇ー

- 2016.4.6：検出限界値未満が継続していた貯水槽No1の南西側において、検知孔で8,100Bq/Lの全βを検出し、その後緩やかに上昇が継続（4.21：31,000Bq/L） ...①
- 上記期間において、南西側ドレン孔および北東側検知孔・ドレン孔の全β濃度については、概ね過去の変動範囲内

- 貯水槽No1の検知孔（南西側）の濃度上昇の原因については、新たな漏えい発生の可能性は低く、北東側検知孔付近の漏えい水が南西側に移流・拡散した可能性が考えられるが、特定するには至っていない
- 引き続き、モニタリングによる監視を継続するとともに、原因が特定されるまでの間、汚染拡大防止のため、検知孔（北東）からの水の回収量増加を継続する

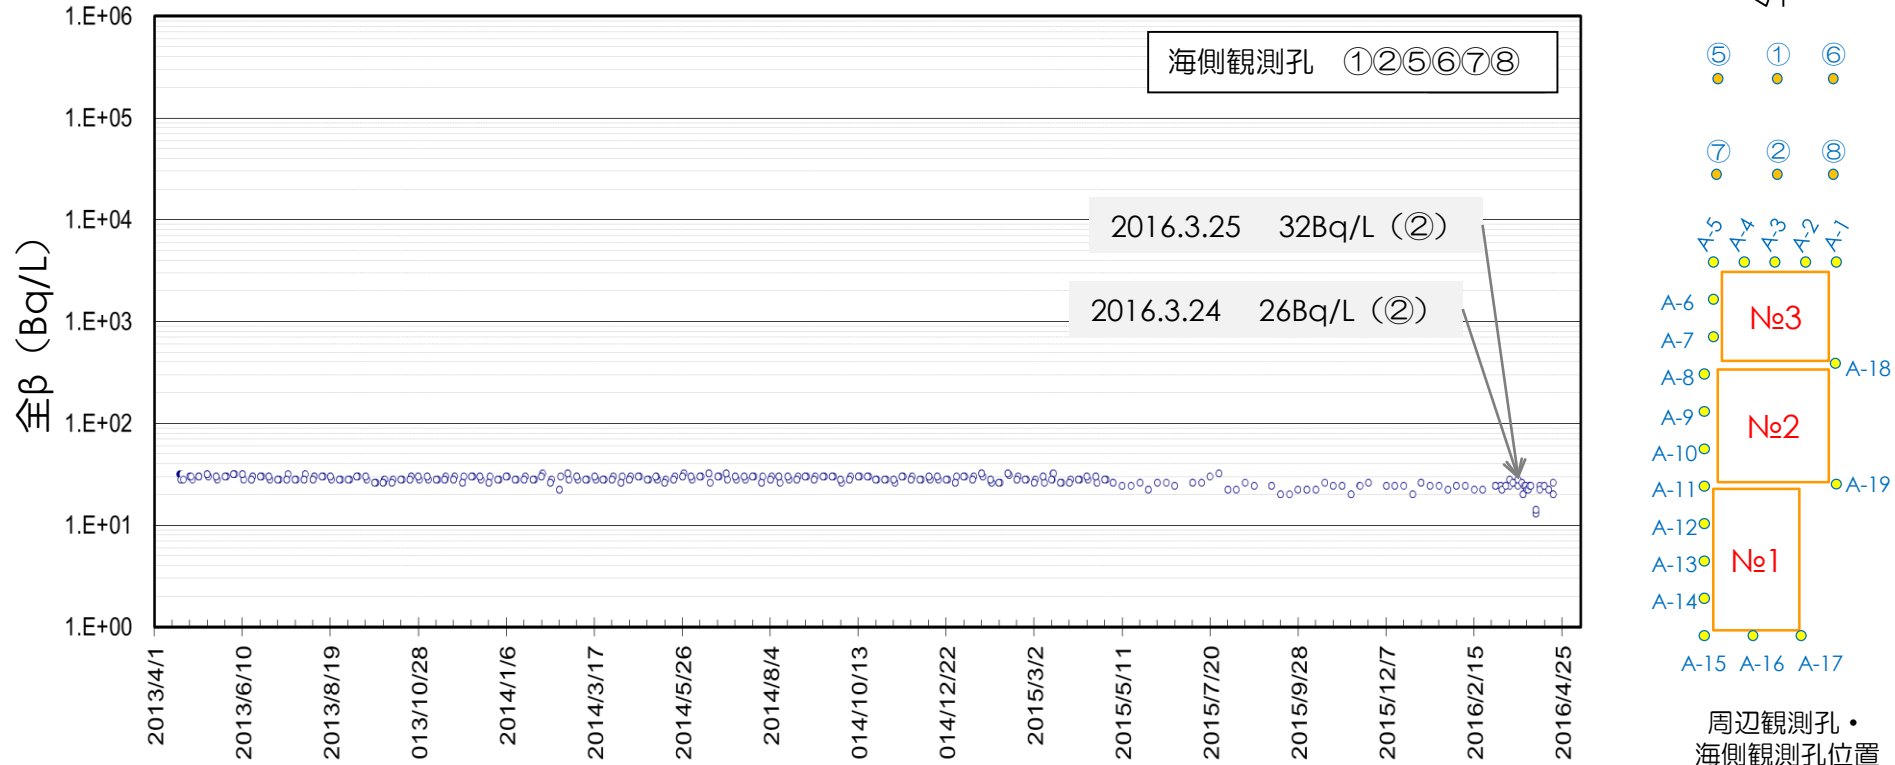
2-5 海側観測孔の水質経時変化

- 貯水槽№1～3及び周辺観測孔の下流側に位置する海側観測孔については、検出限界値未満および検出限界値と同等レベルが継続（検出限界値：約13～32Bq/L）

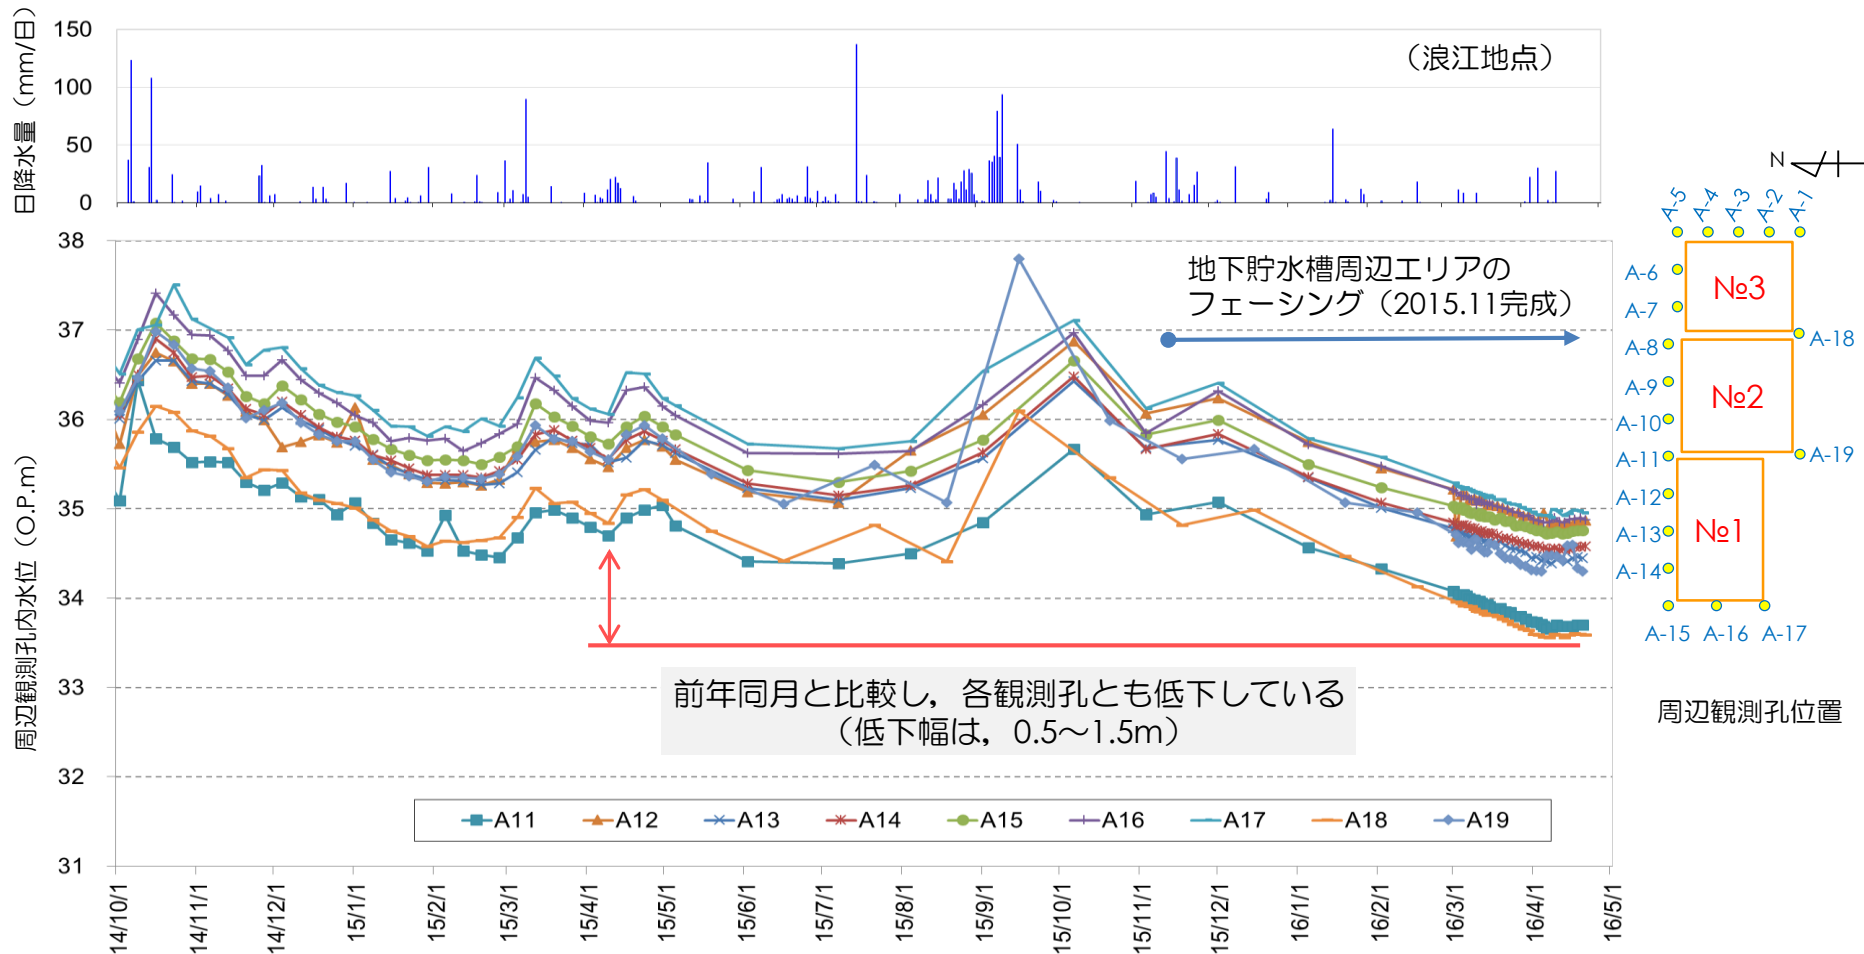
参考② 周辺観測孔の水位経時変化

- 地下水位は夏～秋（豊水期）に上昇し、冬～春（渇水期）に低下
- 地下貯水槽周辺エリアのフェーシング完了により、降雨時の地下水上昇が不明瞭になるとともに、地下水位は前年に比べて低下傾向（4月の比較で0.6～2m程度低下）

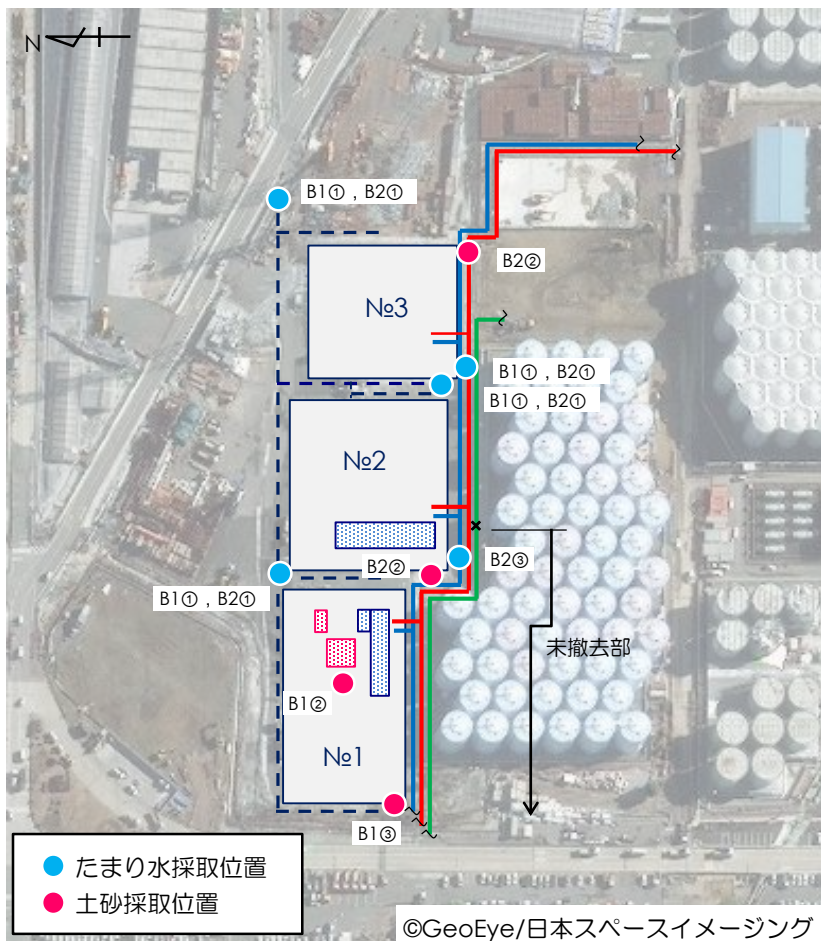
参考③ 地表の汚染に関する調査

■ [地下貯水槽上部の汚染源] と [地下貯水槽周辺エリアの汚染源] の影響を想定して、地表の汚染に関する調査を実施

検証方法		結果	備考
B1	①地下貯水槽周辺のたまり水の全β濃度を4箇所測定	全てND	ND値：28Bq/L
	②回収土の仮置箇所直下の土砂のSr-90濃度を4箇所、各2層で測定	全てND	ND値： 14~28Bq/kg
	③遮水シート端部の土砂のSr-90濃度を測定	ND	ND値：10Bq/kg
B2	①地下貯水槽周辺のたまり水の全β濃度を4箇所測定	全てND	B1①と同様
	②配管撤去箇所付近の土砂のSr-90濃度を2層で測定	[A-1近辺；No3南東] 30cm深：400Bq/kg 60cm深：270Bq/kg [A-19付近；No2南西] 30cm深：23Bq/kg 60cm深：100Bq/kg	
	③配管撤去箇所付近のたまり水の全β濃度を測定	28Bq/L	ND値：28Bq/L

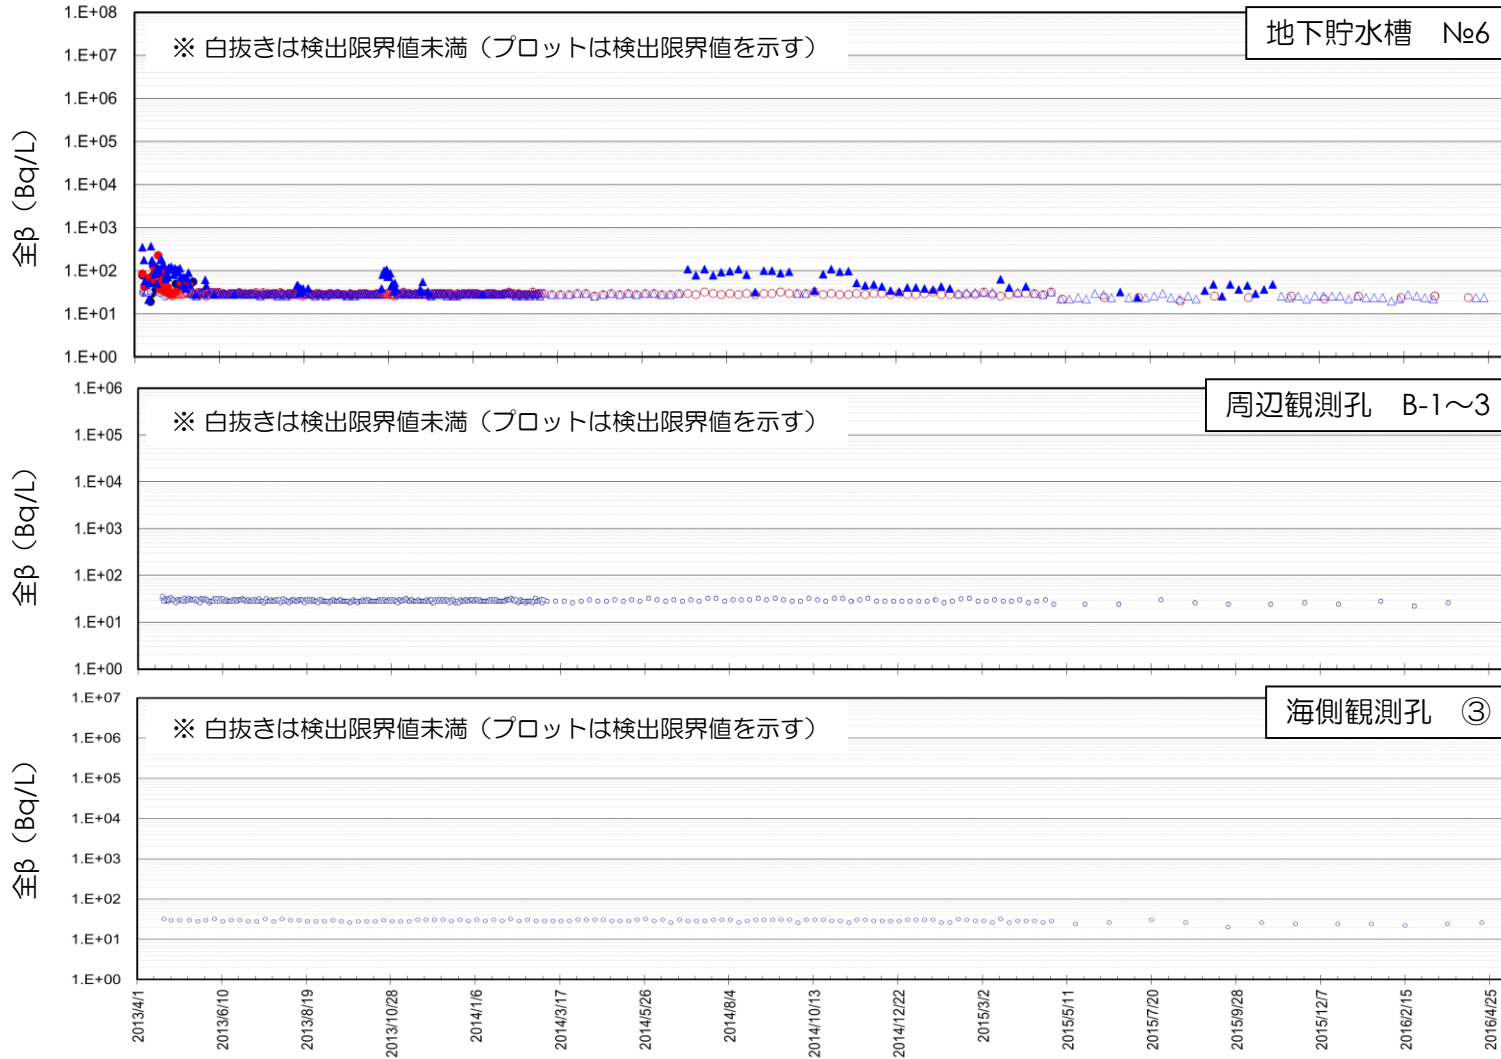
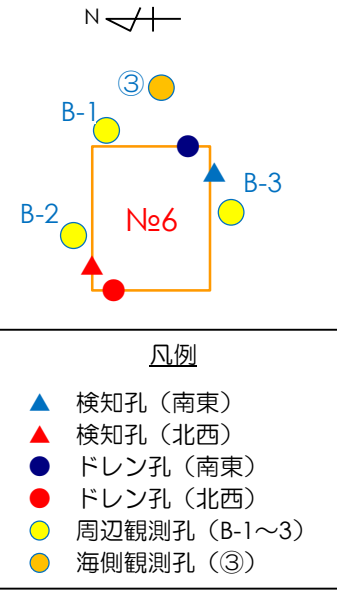
参考④ No6検知孔・ドレン孔並びにその周辺の水質経時変化

- 検知孔（南東）において時折 10^1 Bq/Lオーダーの全βが検出される他は検出限界値未満で推移
- 周辺観測孔・海側観測孔については検出限界値未満が継続
