福島第一原子力発電所の敷地境界外に影響を 与えるリスク総点検に関わる対応状況

2016年4月26日

TEPCO

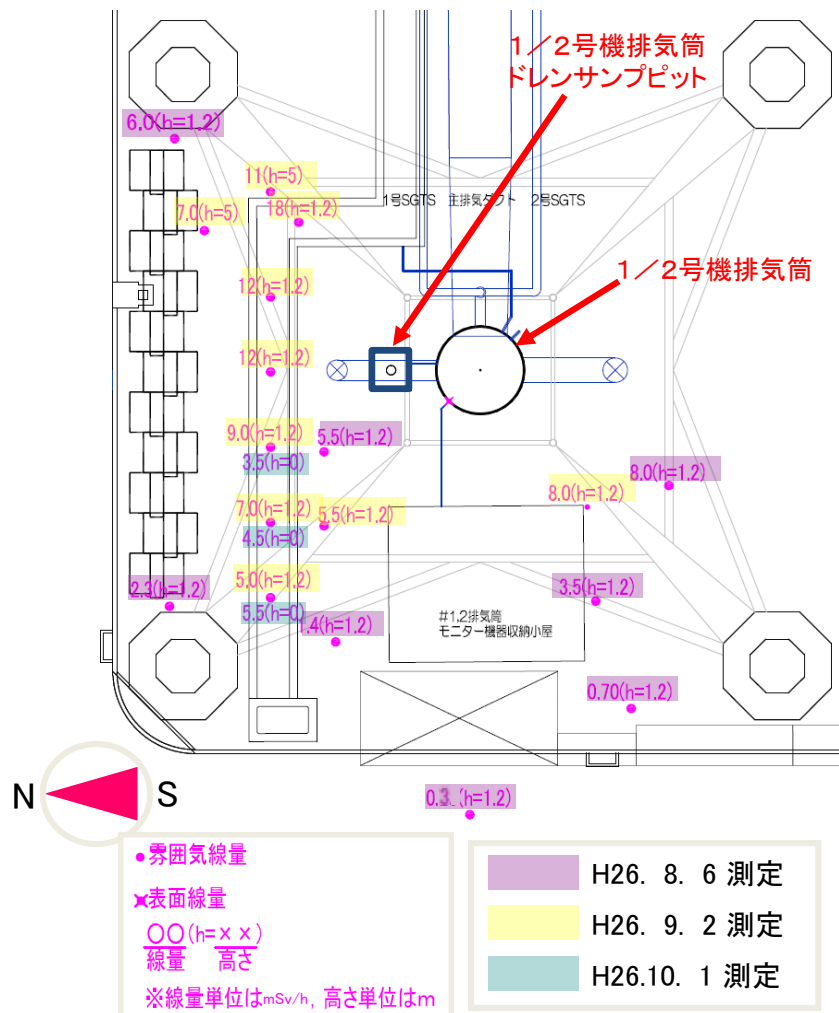
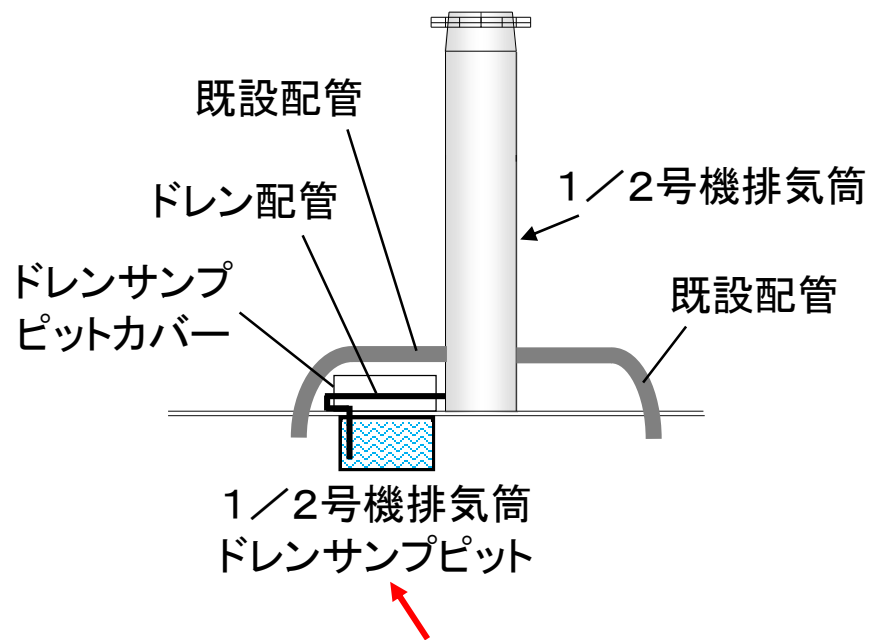
- 1/2号機排気筒ドレンサンプット内のたまり水について、遠隔ロボット等を用いて水位・水質の調査及び仮設排水設備の設置を行う

遠隔ロボット等による調査,
 仮設排水設備の設置

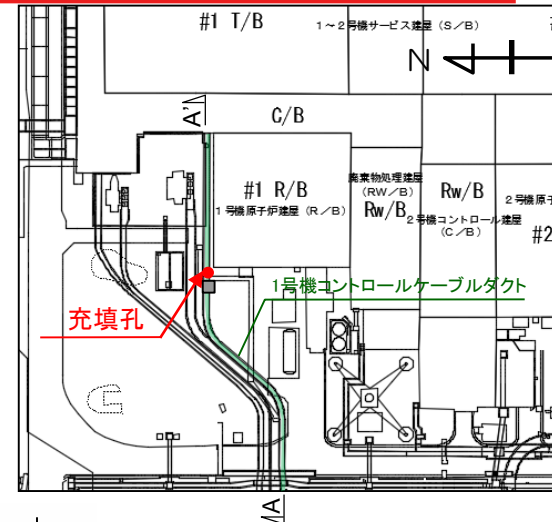
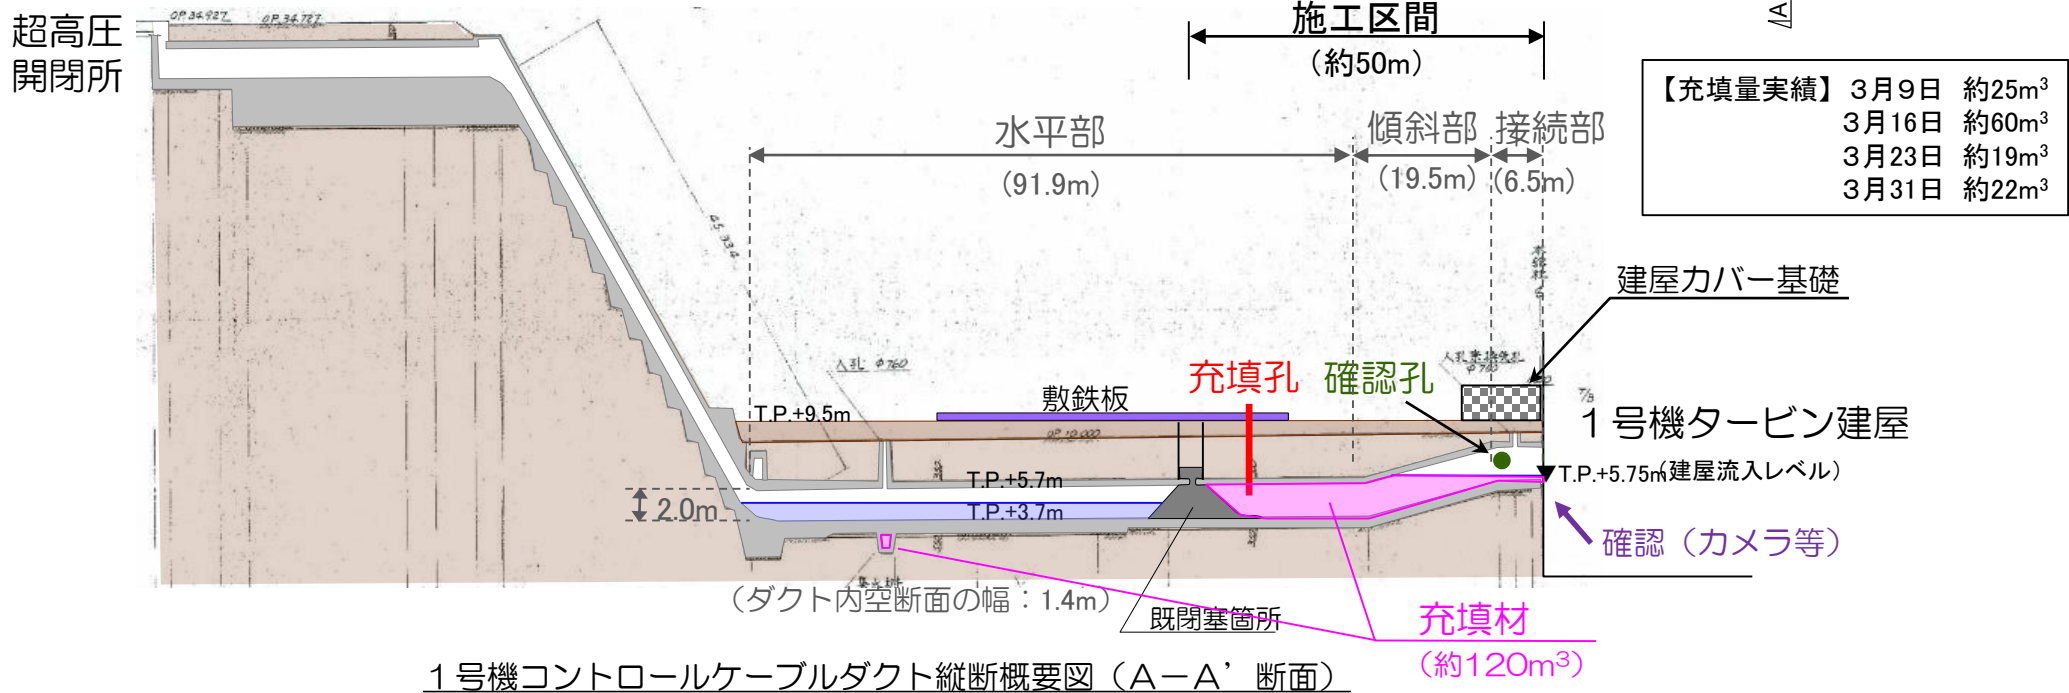
(リスク総点検番号:94) 1号機コントロールケーブルダクト外内部充填工事の進捗状況

- 当該ダクトからは、建屋への流入が継続していたが、2015年11月12日の調査で流入が停止していることを確認。(流入の停止は、サブドレン稼働に伴う地下水位低下によるものと推定。)
- 今後は、大雨による再流入が懸念されることから、既閉塞箇所～1号機タービン建屋間を充填する工事を実施した。
- 2016年1月12日から工事に着手し、削孔箇所(充填孔)の試掘、探針、ボーリングが完了。3月9日から充填作業を開始。3月16日から、既閉塞箇所～タービン建屋間を充填開始。3月31日、充填完了。
- 確認孔は、当該ダクトに並行する別のダクトから横孔を設置。

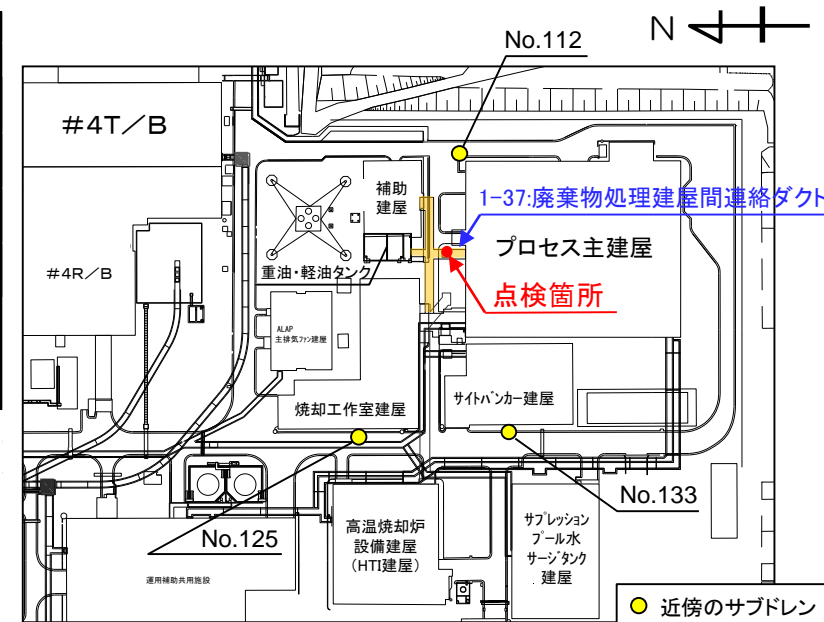
廃棄物処理建屋間連絡ダクト点検箇所位置図

- (結果)・地上の汚染水移送配管(PE管)は、異常なし。また、配管周辺及び補助建屋内のサーベイを実施し、異常なし。
- ・当該ダクトの西側で接続する集合ダクトについては、2014年12月の閉塞時、集合ダクトに滞留水が無いことを確認。
 - ・当該ダクトへの流入状況について調査するため、2016年1月19日から1月21日までダクト内の滞留水移送を実施(T.P.+5.64mまで水位低下)し、水位・水質を監視したが、変化なし。さらに調査を継続し、2016年2月2日から2月6日までダクト内の滞留水移送を実施(T.P.+4.26mまで水位低下)し、水位・水質を監視したが、変化なし。
 - ・要因分析の結果(詳細は後出)、汚染源は特定できなかったが、想定される汚染源に関する調査はすべて実施した。

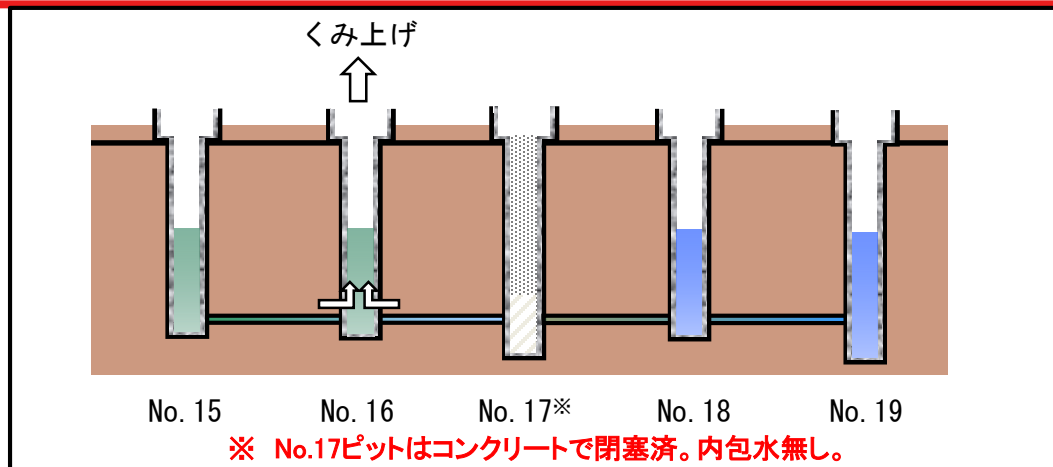
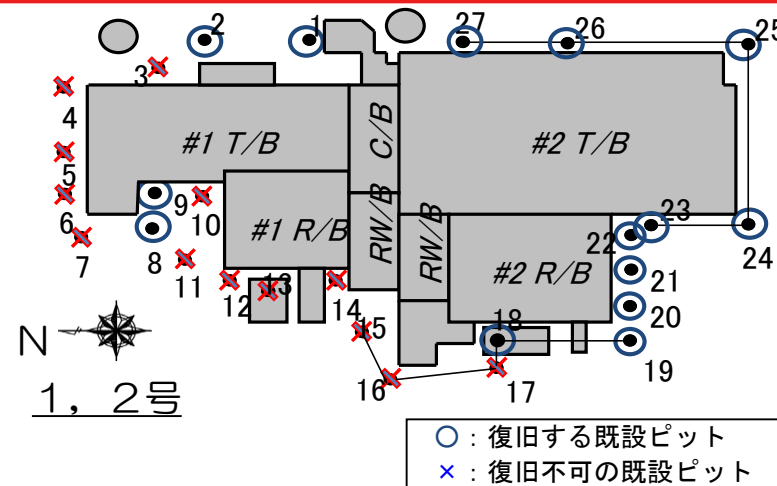
(リスク総点検番号110)サブドレンNo.16ピットの対応状況について

- 月1回程度溜まり水の汲み上げを行うこととし、第11回目として3/25~3/28に約21m³の汲み上げを実施。
- 継続して監視を行う。
- 当該ピットは近傍に1/2号排気筒があり、これらを含めた周辺状況の調査結果等により、対策を検討する。
