# 福島第一原子力発電所の敷地境界外に影響を与える リスク総点検に関する対応状況

**TEPCO**

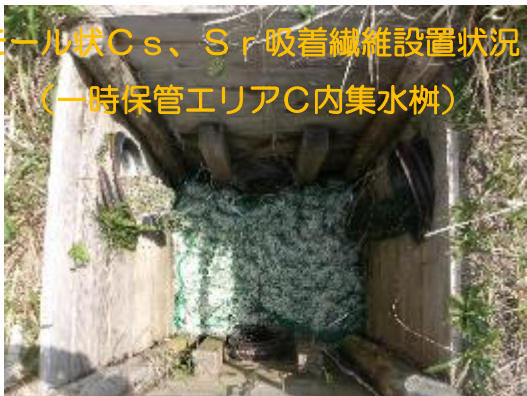
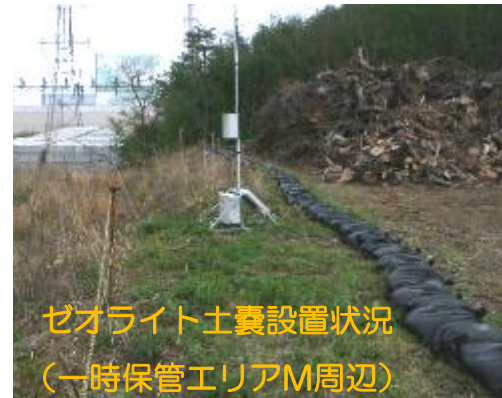
モール状Cs、Sr吸着繊維設置状況  
(一時保管エリアC内集水枡)

- ・エリア周辺の側溝および集水枡の清掃
- ・ゼオライト土嚢の設置
- ・モール状セシウム吸着繊維の設置
- ・モール状ストロンチウム吸着繊維の設置

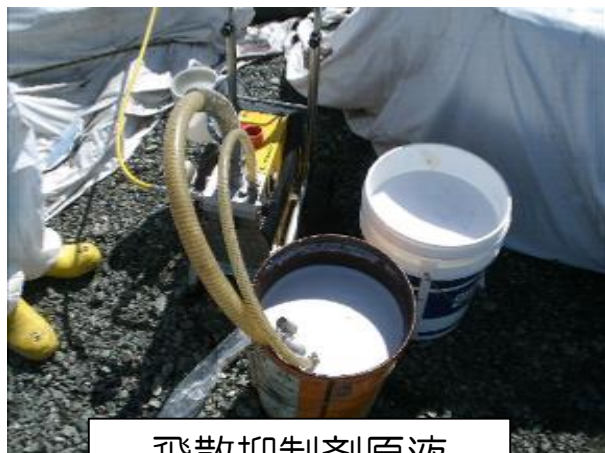
飛散抑制剤原液

一時保管エリアWに保管している廃車両への解体減容作業前の飛散抑制剤散布は、4月下旬実施予定であったものを前倒しして4月5日に実施。

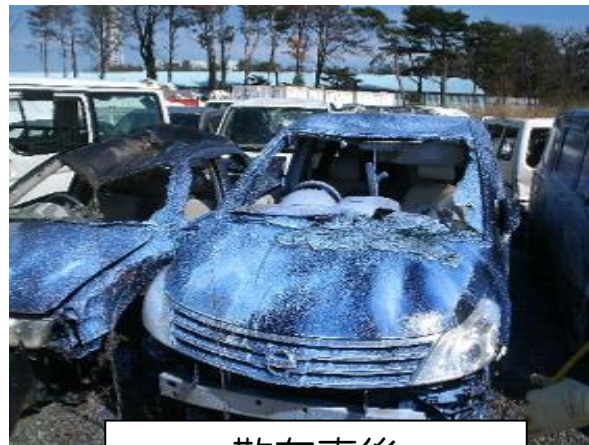
散布直後

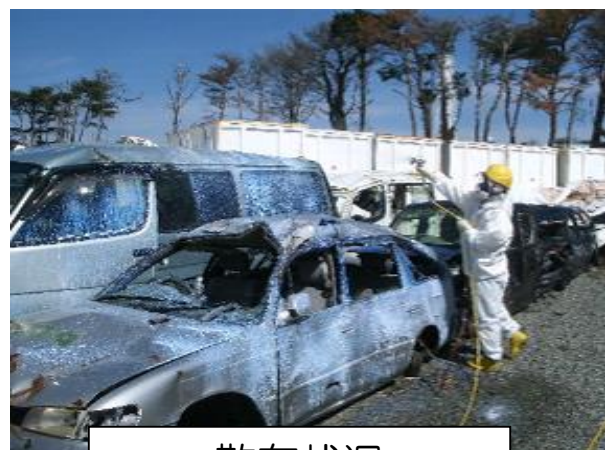
散布状況

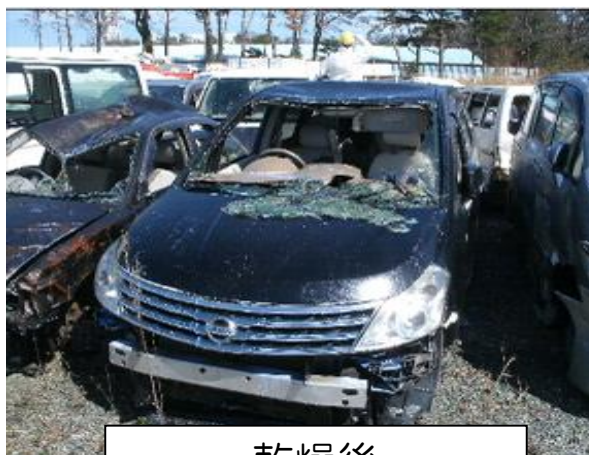
乾燥後

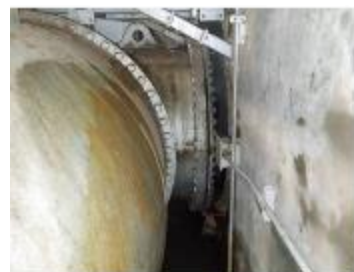
【1号機の現況5/18】  
※写真は左右反転

- 毎月1回実施している逆洗弁ピットの水位測定において、4月～5月にかけて水位の低下を確認。
- 何らかの環境変化により、逆洗弁ピット配管接続部付近で外部とつながる隙間が拡大したと考えられる。
- 溜まり水のセシウム137濃度は、1号機が25,000Bq/L、2号機が750Bq/L、3号機が12,000Bq/L、4号機が1,200Bq/L程度。
- 溜まり水の濃度が高い1号機については、上部に雨水抑制のための屋根を設置済みであり、水位の低下も落ちついた状況。
- 他のピットについては、3号機を優先して、屋根の設置及び水の一部汲み上げを計画中。2、4号機については水位・周辺地下水の水質の変化を監視しつつ対策必要性を検討してゆく。
- 現在の所、サブドレンや地下水ドレン、海水などのセシウム濃度に変化は見られていない。
