# 福島第一原子力発電所の敷地境界外に影響を与える リスク総点検に関わる対応状況

2016年7月29日

東京電力ホールディングス株式会社

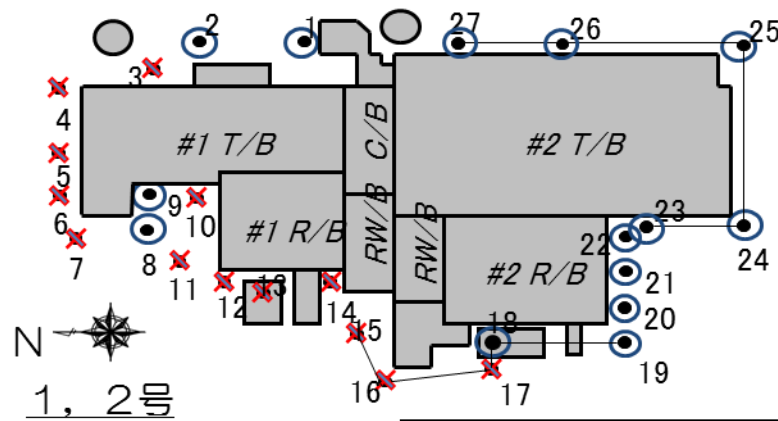
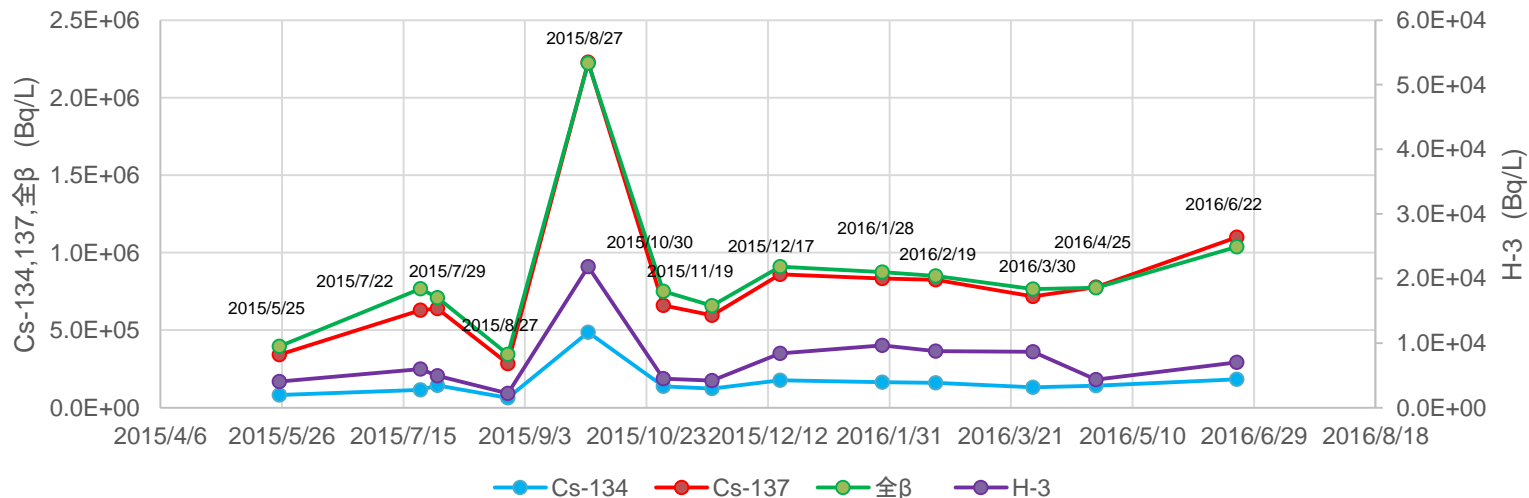
- 2015年10月以降、No.16ピットの放射能濃度は安定しているため、今後は1回／2ヶ月程度たまり水の汲上、放射能濃度の測定を行う。
- 当該ピットは近傍に1/2号排気筒があり、これらを含めた周辺状況の調査結果等により、対策を検討する。

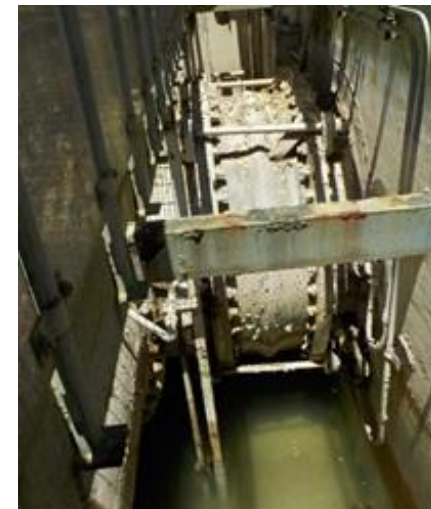
- ・ 3号機逆洗弁ピット北側にポンプを下ろし、配管下端（O.P.5.0m）を下回るまで、3号機タービン建屋に溜まり水の移送を行った。
  - ・ 移送実績：6/22～6/27 合計約300m<sup>3</sup> 移送後の水位 O.P.4.95m  
なお、移送前後で、ピット周辺の雰囲気線量に変化は見られなかった。
- さらに、雨水流入により溜まり水が再び増加するのを抑制するため、ピット上部に屋根を設置した。（7/9設置完了）

【6月27日移送終了後の配管貫通部（海側）】

- 3号機逆洗弁ピットの溜まり水の水位を下げて流出を抑制するため、6/22～6/27の間、溜まり水の移送を実施した。

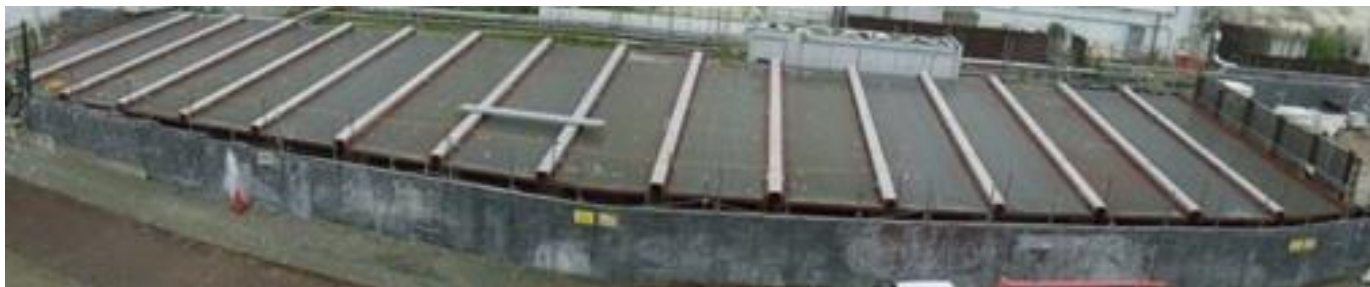
【逆洗弁ピット上部の屋根設置状況】

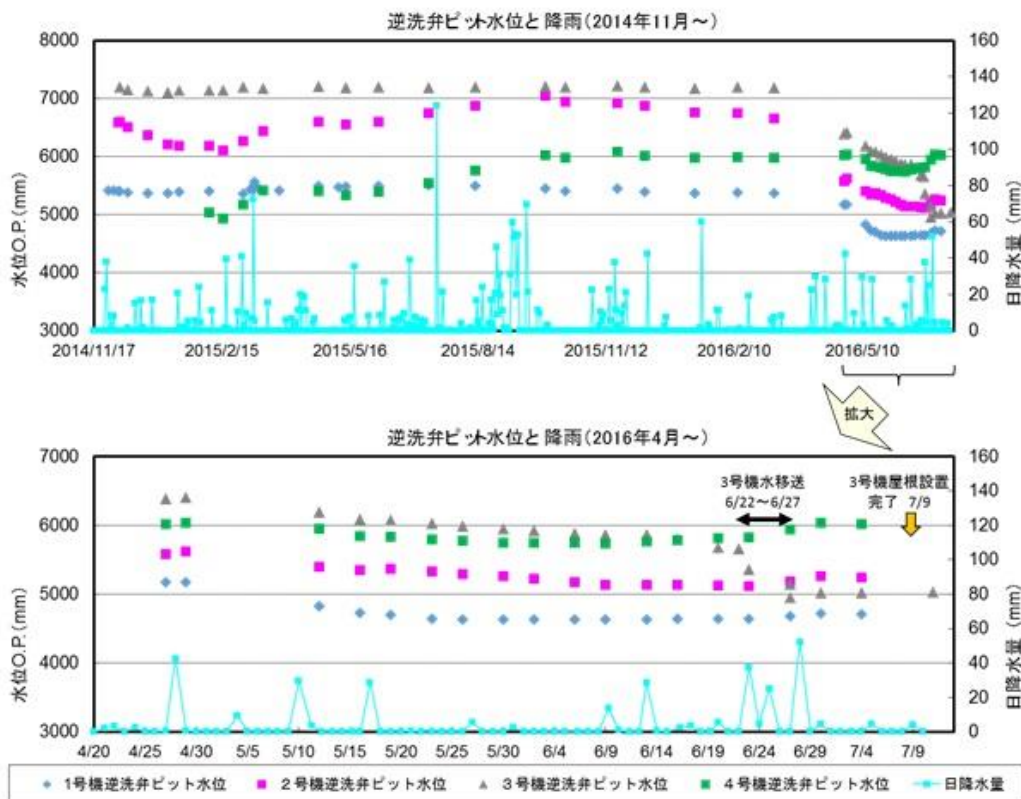
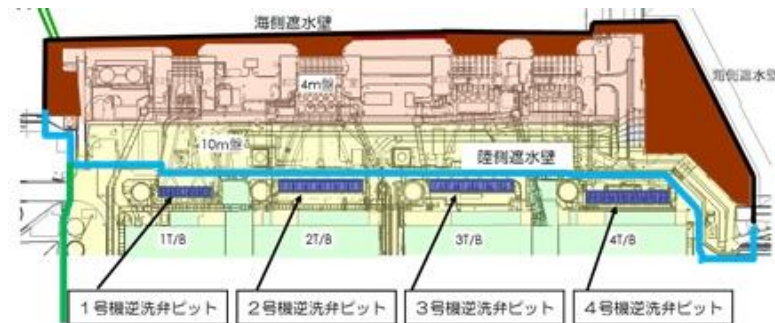
【逆洗弁ピットの位置】

- 1～4号機タービン建屋東側に設置されている逆洗弁ピット内に溜まった雨水について、水位が安定した状況にあることから、水位の測定頻度を元に戻して（1回/月）監視を継続する。

1号機：25,000Bq/L，2号機：750Bq/L，  
3号機：12,000Bq/L，4号機：1,200Bq/L

1号機：300m<sup>3</sup>，2号機：900m<sup>3</sup>，  
3号機：700m<sup>3</sup>，4号機：1,300m<sup>3</sup>，  
合計3,200m<sup>3</sup>
