G6タンクエリア B1タンク側面フランジ部から内堰内への 水滴下事象について

2016年7月29日

東京電力ホールディングス株式会社

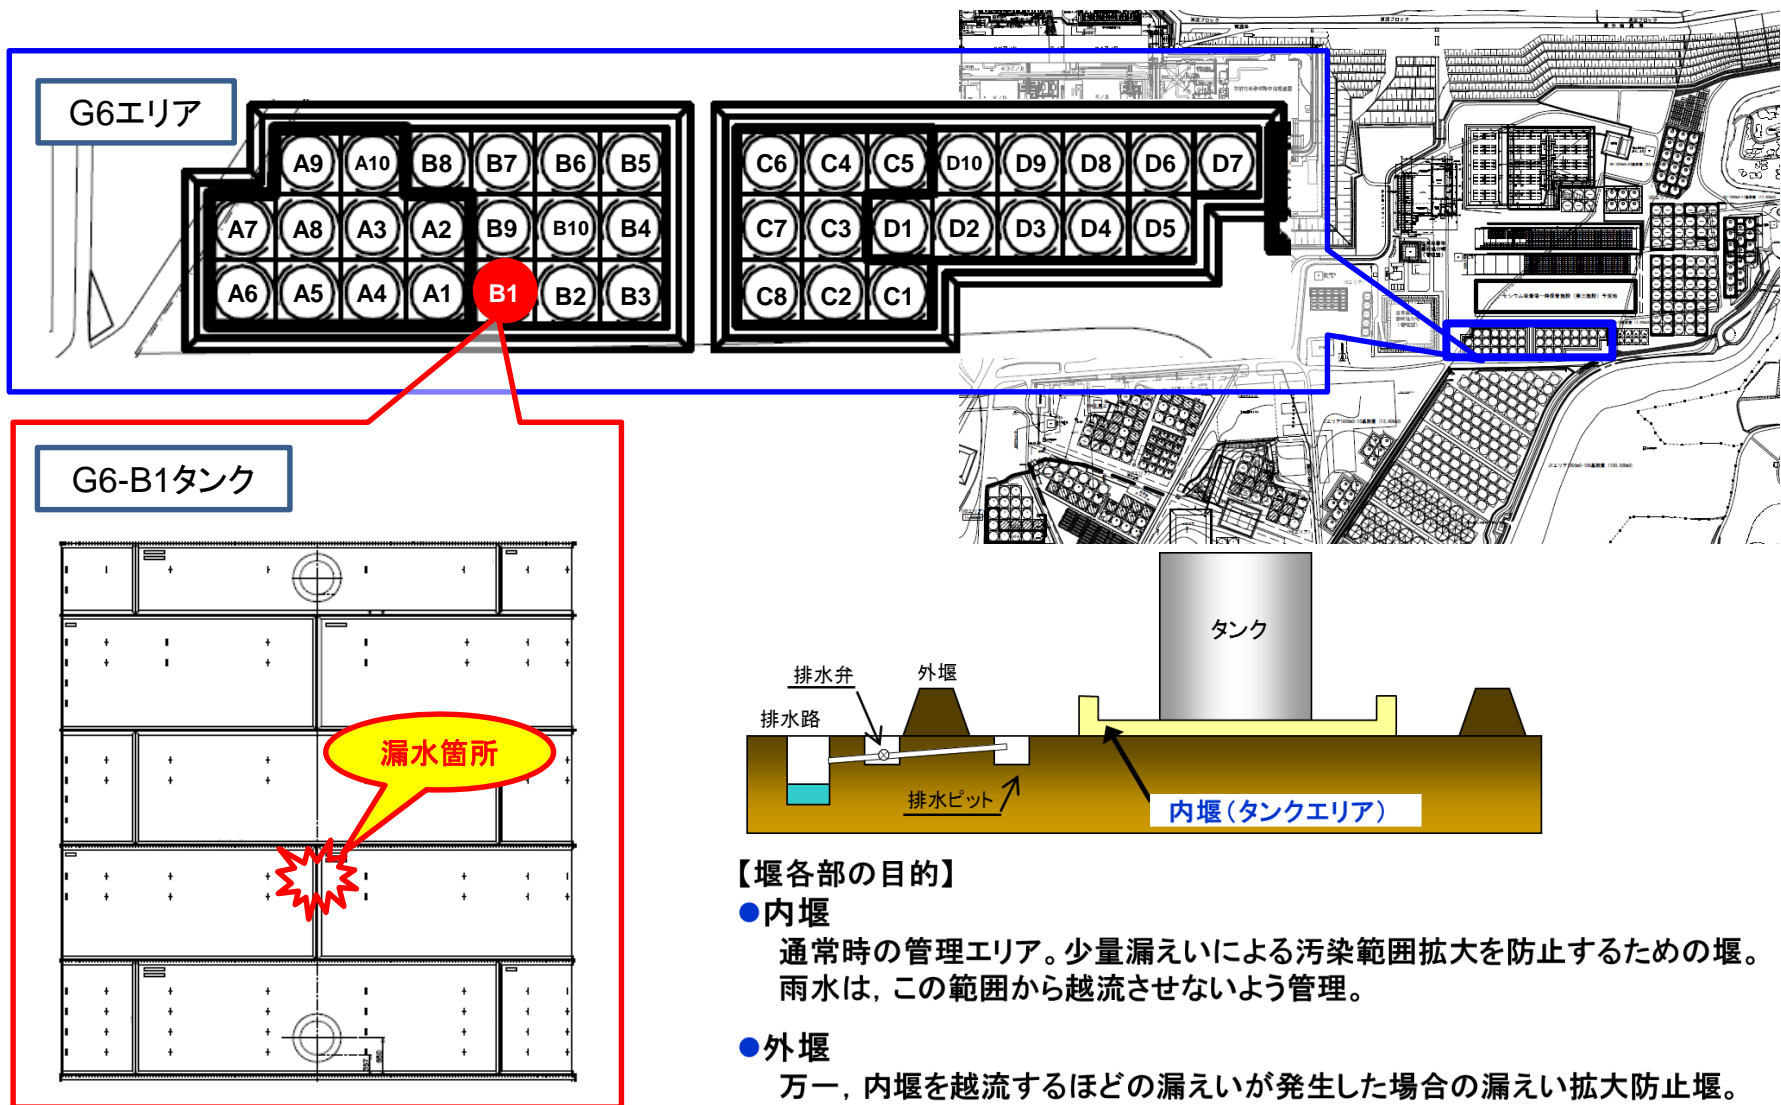
漏えい箇所

- 6/26 8:15 タンクパトロール作業員より
G6エリアB1タンク側面フランジ部より内堰内への滴下を発見
5~6滴/1秒。堰内水位4~5cm変化なし。
- 8:16 外堰の排水弁「閉」操作
- 8:29 外堰への漏えいがないことを確認（漏えいは内堰内に留まっている）
- 10:00 当該部からの漏えい水が内堰内に落ちないように養生実施
- 15:00 緊急移送先準備のため、G6-C2~C8の連結弁「開」操作実施
- 15:15 G6-B1 → G6-C8移送準備作業開始
- 20:25 移送作業開始 G6-B1:92.2%
-
- 6/27 0:40 移送作業終了 G6-B1:92.2↓20.6% (約380m³)
漏えい停止確認

- 締結ボルトの緩み、外表面の損傷等はないことから、ガスケットの何らかの不具合と推定

- 当該タンクは今後汚染水の受け入れは実施しないとともに、フランジタンクから溶接タンクの切り替えを継続して進めていく

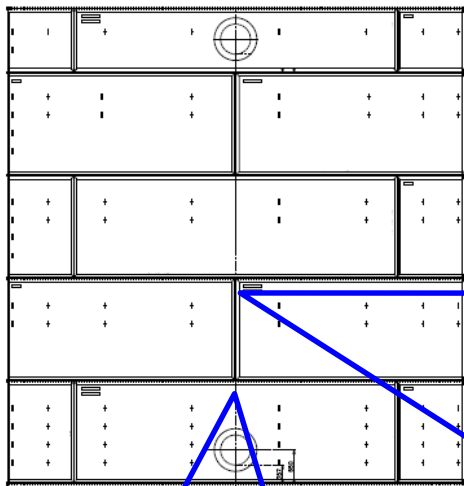
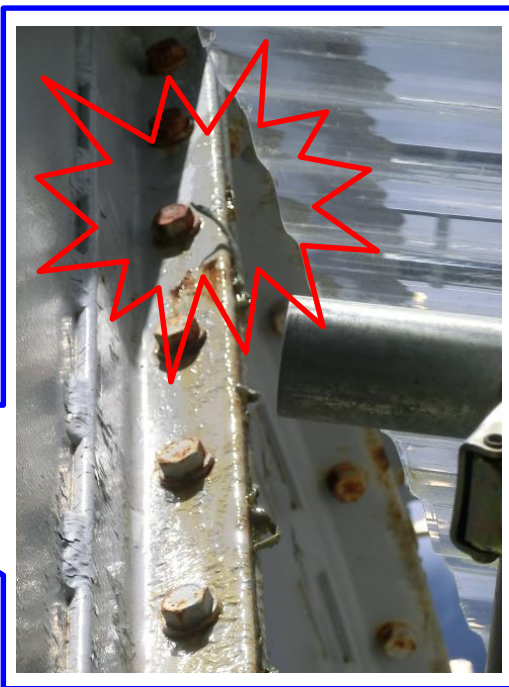
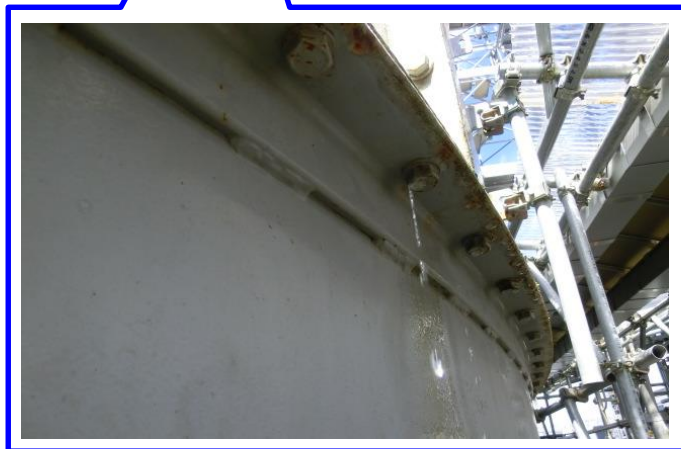
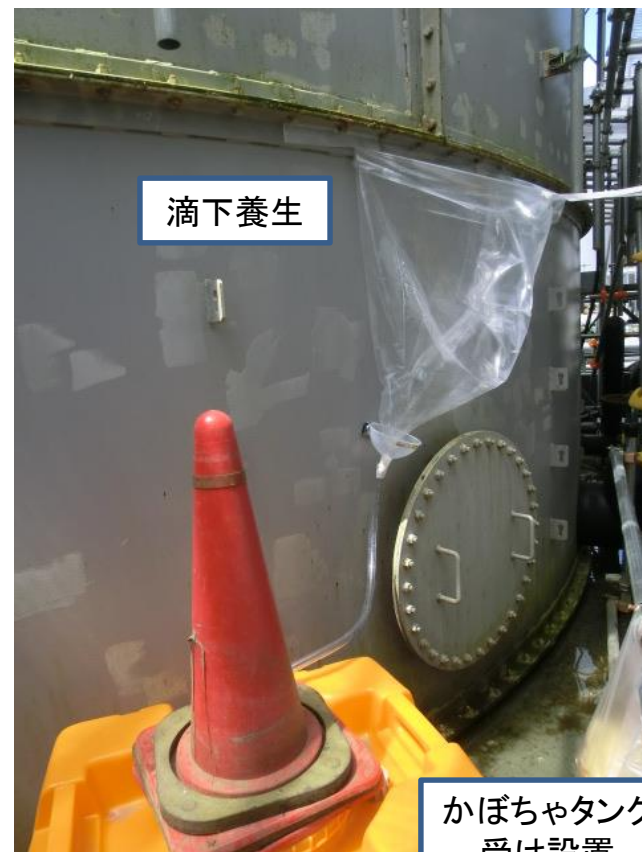
G6-B1タンク

漏えい状況・応急処置
