G1タンクエリア西側のノッチタンク移送ホースからの漏えいについて

2016年7月29日

東京電力ホールディングス株式会社

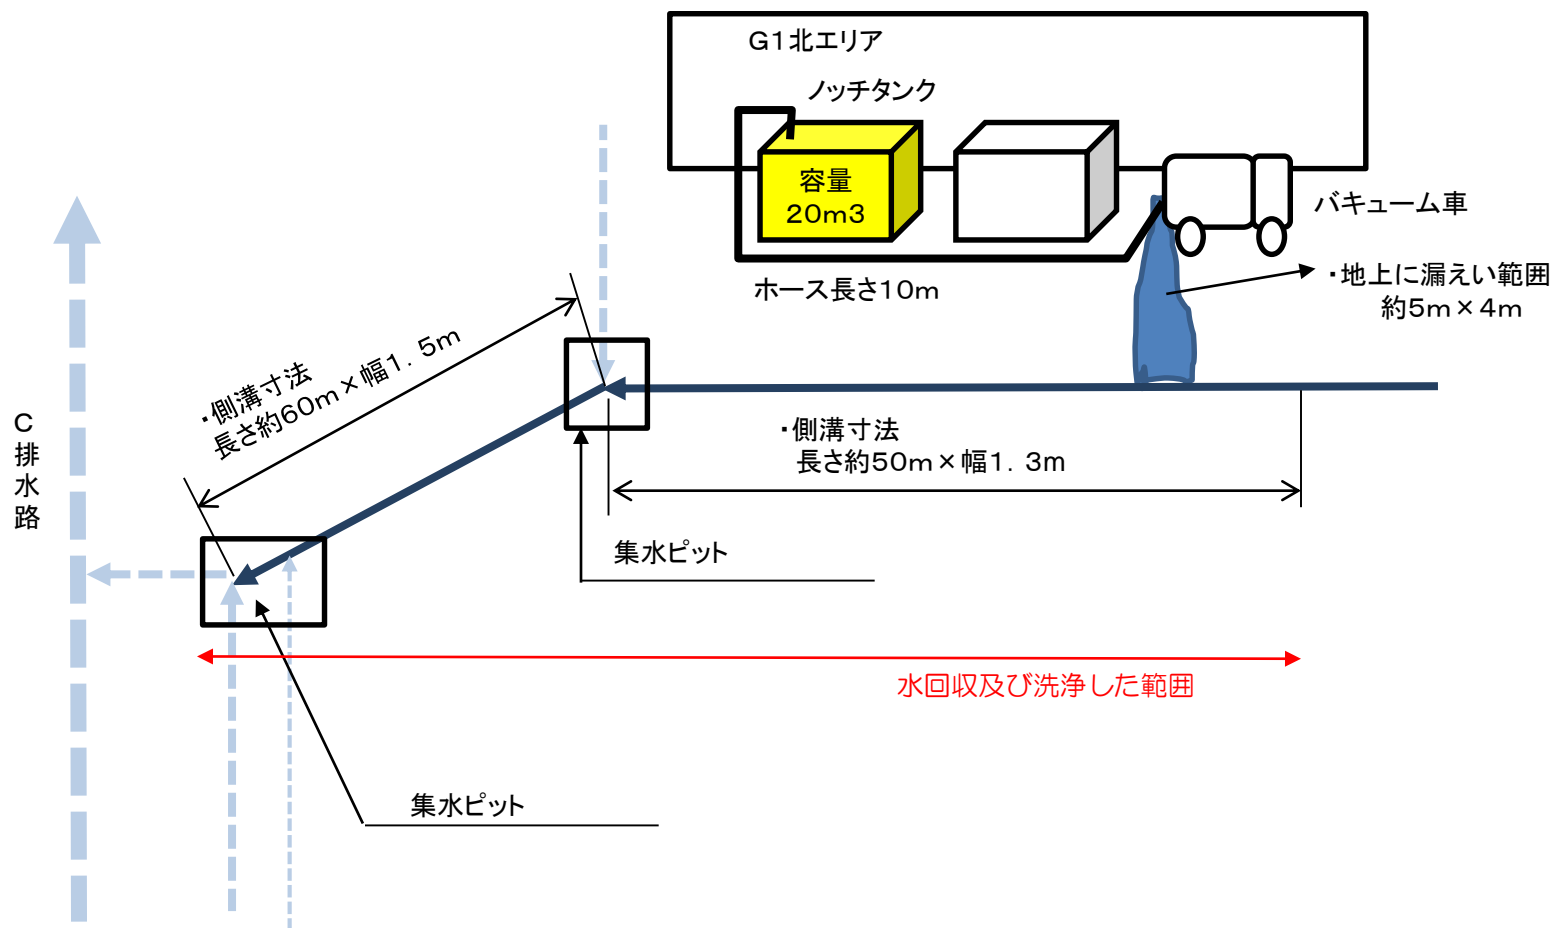
漏えい箇所と近傍の側溝の状況

- ・ G1タンクエリア西側でノッチタンク内の雨水を移送するため、バキューム車で回収作業を行っていたところ、バキューム車からホースが外れて水が漏えいした。
- ・ ホース内から漏えいした水は、周辺の路面に広がり、一部が付近の枝排水路に流入したが、側溝内に土のうを設置し拡大防止措置をとった上で回収している。
- ・ 当該の枝排水路は下流でC排水路につながっているが、側溝内の状況や下流に設置している側溝放射線モニタに有意な変動はないことから、港湾内への流出はないものと判断している。

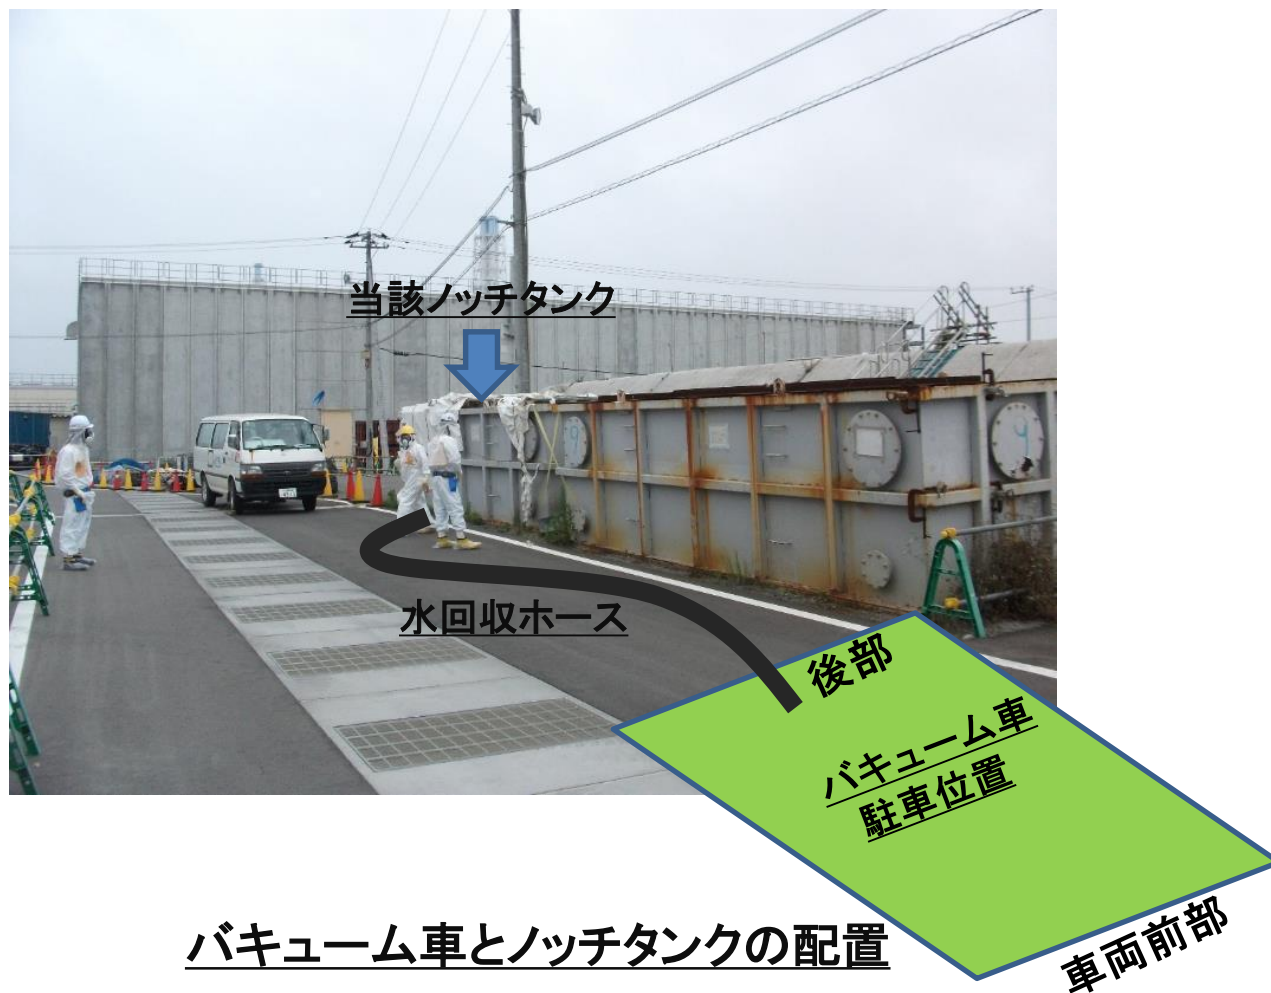
漏えい発生状況

10:40 G1エリアノッチタンク水回収業務において、バキューム車の移送ホースが外れ回収していたタンク内の雨水が漏えい
* 雨水移送に使用していたバキューム車を停止

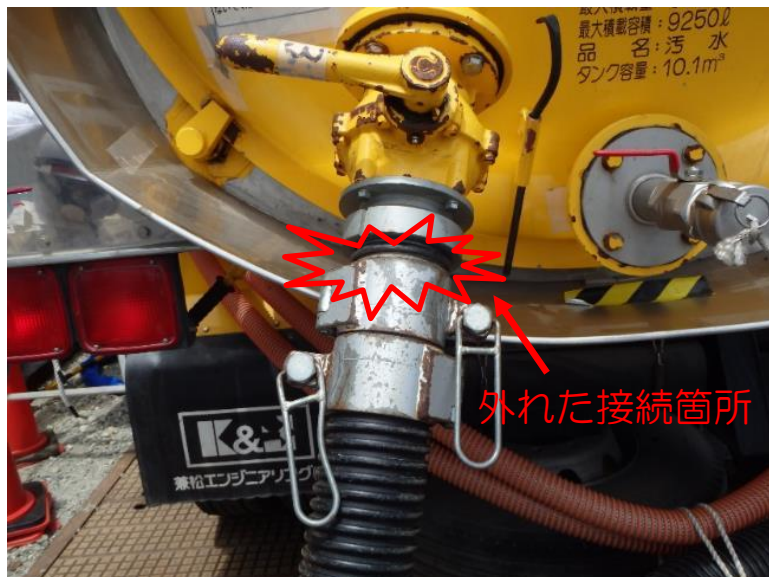
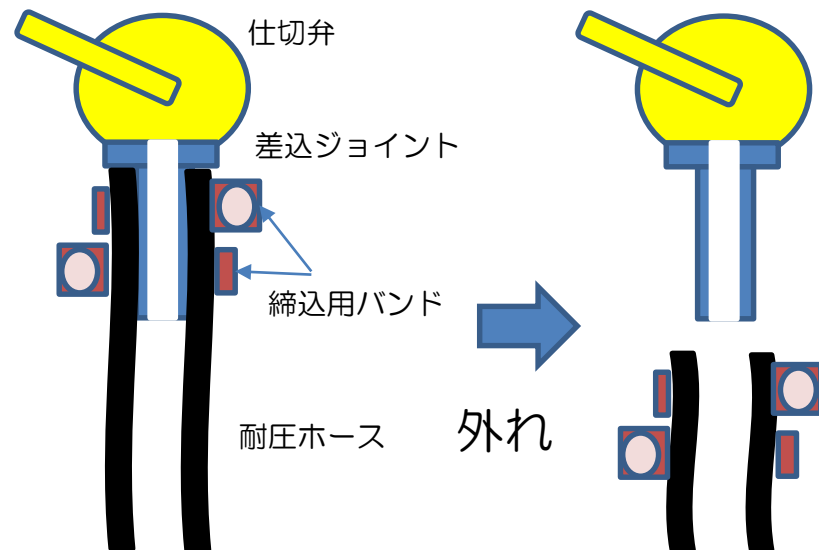
バキューム車 吸引接続部詳細

耐圧ホースが締込バンドごと外れ、ホース内の内包水はアスファルト面に漏えいした。（ホース内は吸引作業中は負圧となっている。）

- 接続方式の変更
 - ✓ 外れ防止対策:接続方法を差込ジョイントからロック機構を付加した方式に変更する。
- 落下防止対策
 - ✓ ホース接続部位をチェーン等でバキューム車本体に固縛を実施する。
- 飛散防止対策
 - ✓ バキューム車による吸引作業において、ホース接続部の下部地面に受けパンを準備し、従前どおり実施する。なお、側溝ならびに排水路近傍での汚染水の吸引作業の際は、受けパンの範囲を配慮する。

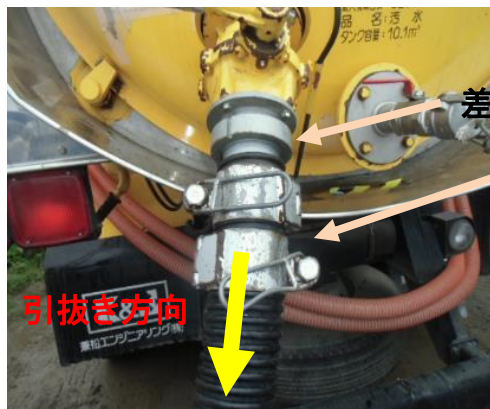
漏えい時の接続状態(再現)

調査内容	調査結果	原因
1	締込用バンドの締付作業エラー	<p>聞き取り調査を実施し、当日締付用バンドルのハンドルを回転させ、締め付け作業を実施したことを確認した。また、ホースのガタツキが無いか揺さぶって確認していることを確認した。(但し、ホースを引っ張って保持されるような確認は実施していなかった。)</p> <p>後日、現場検証により再現確認により取付不良要否(差込不足、曲がって取付等)を確認したところ、正規な状態で取付を行っても、バキューム車が停止中であれば、人力でホースが引き抜けることを確認した。ホースの引張り確認を行うことで、ホース脱落を防止できた可能性はあるものの、直接的な原因ではない。</p>	×
2	弁操作による過度な衝撃の有無	<p>聞き取り調査の結果、弁操作(弁の閉操作→開操作)を実施したところでホースが外れたことが確認されているものの、特異な操作が行われたことはなかった。</p> <p>但し、バキューム車が停止中であれば人力でホースが引き抜けたことを鑑み、弁閉操作時の圧力変動、ホースの動きによりホースが脱落する一要因となったことは可能性は否定できないものの、通常の操作の範囲内と判断する。</p>	×

左下写真は漏えい時のホースとバキューム車の接続部の再現である。差込ジョイントにホースを接続し、その接続部を締込用バンドで固定。

バキューム車吸引停止中に確認したところ、人力で引抜き出来た

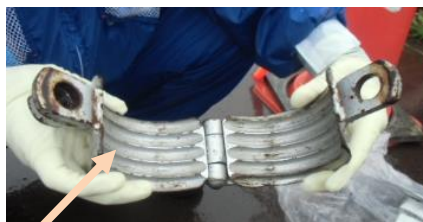
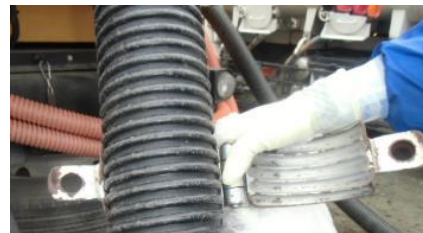
締込用バンドとホースの接触部

締込用バンド
の内面
溝(山・谷)

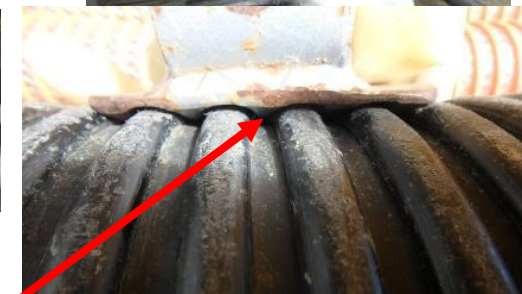
調査内容	調査結果	原因
1	差込ジョイント、締込用バンド、ホースの仕様エラー	差込ジョイント、締込用バンドについて、バキューム車の供給品であることを確認。但し、ホースについては、施工側にて準備したものであった。差込ジョイントとホースは適合するものの、締込用バンドとホースの仕様が若干ことなることを確認。(外径、ホース外面の凹凸ピッチは適合するものの、凹凸の山谷差が1mm程度ホース側が大きい)これにより、ホース保持力が不足した可能性がある。また、現場再現確認を実施した際に、ホースを通常通り差込、締込ジョイントにより締め付けた状態で人力にて引き抜けることを確認した。	○
2	差込ジョイント、ホースの損傷有無	差込ジョイント、ホースに割れ及び異常な摩耗は確認されなかった。また、ホース自体伸縮性を有しており、経年的に硬化している状況は確認されなかった。特に油汚れなども無く特異な環境も確認されなかった。 なお、ホース接続部内面の寸法測定を実施し、製作公差内であることを確認したものの、新品のホースに比較して、摩耗は使用に伴って進行するものであり、経年的にホースが外れやすくなる傾向にあったことは否定できないが直接的な原因とは考えにくい。	×

締込用バンドの溝とホース外面の挟み込み状況
空隙があることから合致していない(谷溝:約1mm)

締込用バンドとホースの空隙(隙間)
