予備変M/C[6B]回線(構内配電線2号線)のトリップ について

2016年7月29日

東京電力ホールディングス株式会社

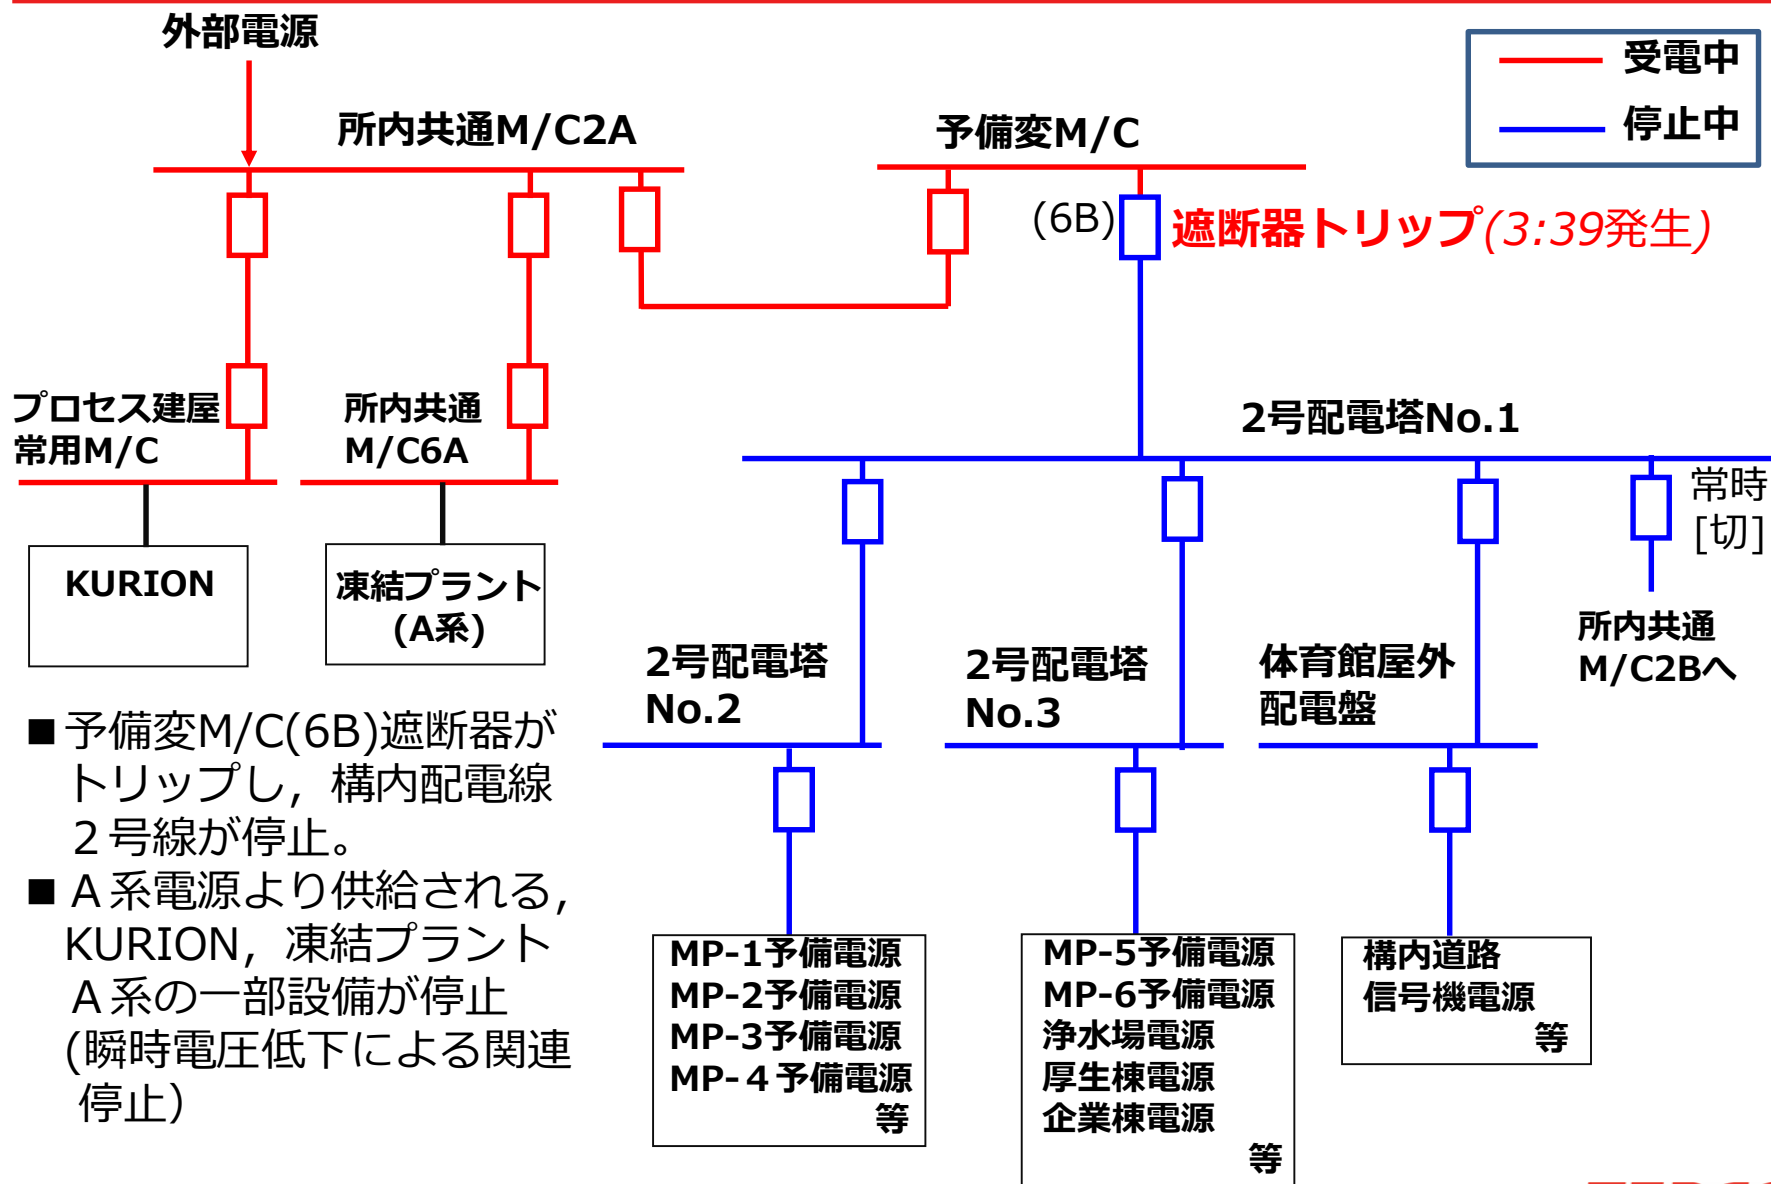
2. 電気系統概略図(停止範囲)

2016年6月28日3時39分頃、予備変M/C(6B)遮断器がトリップし、当該回路の供給負荷である構内配電線2号線が停電する事象が発生した。また、本事象に伴う瞬時電圧低下の影響を受け、予備変M/Cと関係している所内電源A系の負荷であるセシウム吸着装置（KURION）と凍結プラント（A系）の一部設備が停止した。

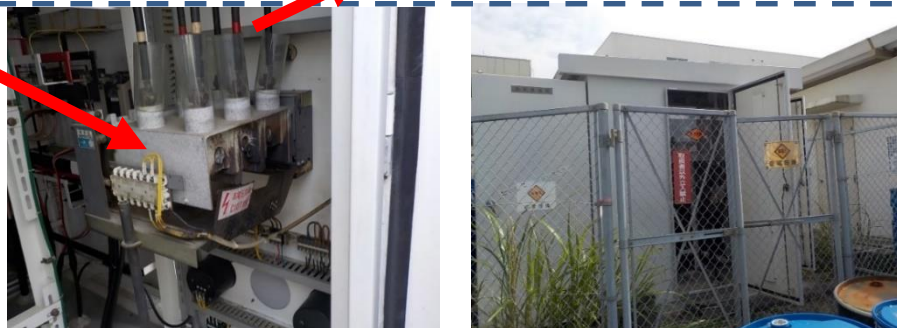
<高圧受電盤内の現場確認結果>

調査の結果、予備変M/C(6B)の下流側にある構内配電線2号線に繋がる企業棟の高圧受電盤内において、塵埃と湿潤の影響により遮断器に短絡が発生したものと推定。

- ・ 遮断器に水滴痕有
- ・ 小動物侵入なし

事象	原因 1	原因 2	対策	実施時期
受電盤で短絡事故が発生した	塵埃と湿潤の影響により受電盤の遮断器で短絡が発生したものと推定	-	1 F 構内に設置されている電源設備について、目視点検を実施し、塵埃等を含めた異常兆候の有無を確認する。目視点検結果を踏まえ、他に対策が必要な事項が確認された場合には、必要な対策を実施する。	短期
	負荷のない受電盤を使用して回路をブランチして使用していた	受電盤の使用方法に対する配慮が不足していた	負荷のない受電盤で電圧印加されているものがないか調査を実施し、使用していない受電盤は電源切運用とする	短期
			当該事象について、電気設備を取扱う関係グループに周知するとともに、電源設備の使用者が実施すべき運用ルールを定め、適切に設備管理していく。	短期

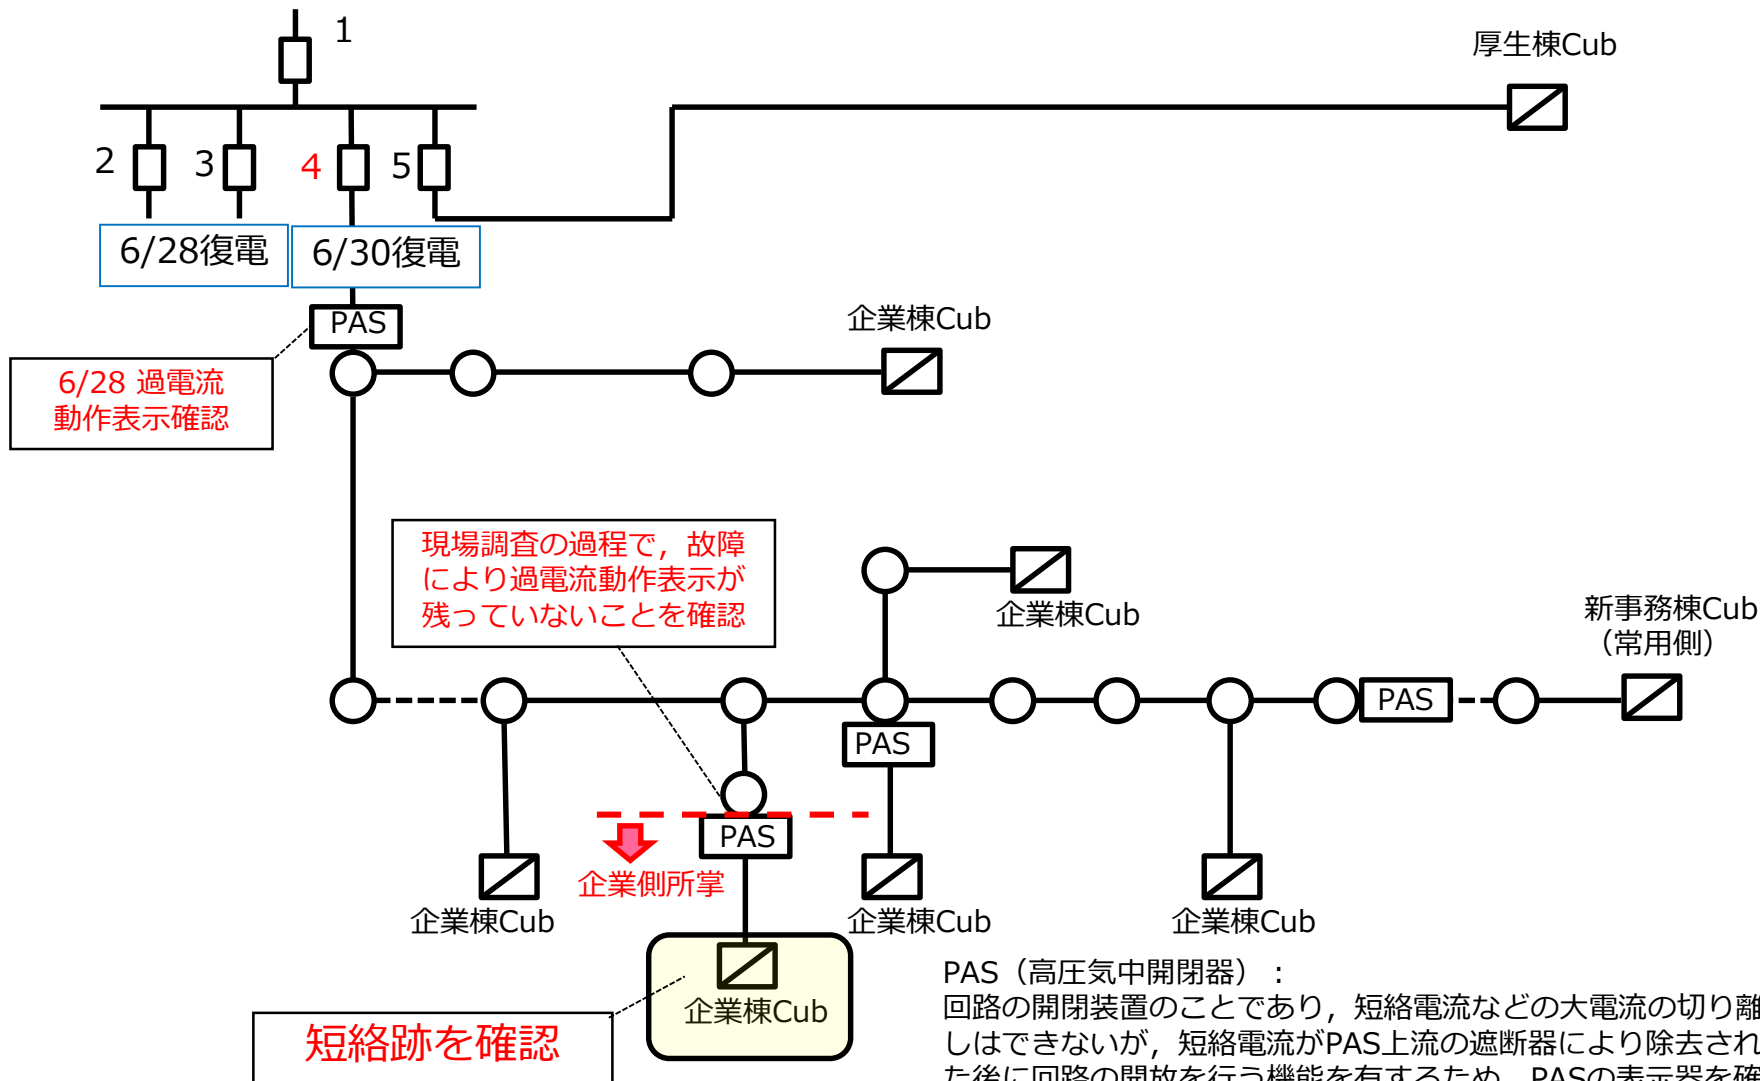
4. 事故点調査概要(系統図)

原因調査の過程で、短絡が発生した高圧受電盤の高圧気中開閉器（PAS）※1の過電流動作表示が故障により残っておらず、目視確認による事故回線の絞り込みができなかった。

事象	原因 1	原因 2	対策	実施時期
原因調査に時間を要した (約2日)	短絡事故のあった回線の絞り込みができなかった	当該受電盤の高圧気中開閉器 (PAS)が故障により動作していなかった (開放表示が出なかった)	当該機器が故障した原因を調査し, 必要な対策を実施する	短期
		構内配電線は広域に亘る設備であることを踏まえた事故回線を絞り込むための設計配慮が十分ではなかった	構内配電線における事故回線の調査という観点で現設計の再確認を行い, 必要に応じて構内配電線に事故点検知用機器等の設置を検討する	中長期
	現場調査を行うための情報 (設備図書等) が不足していた	-	構内配電線電源設備の図書等の管理を徹底する	短期

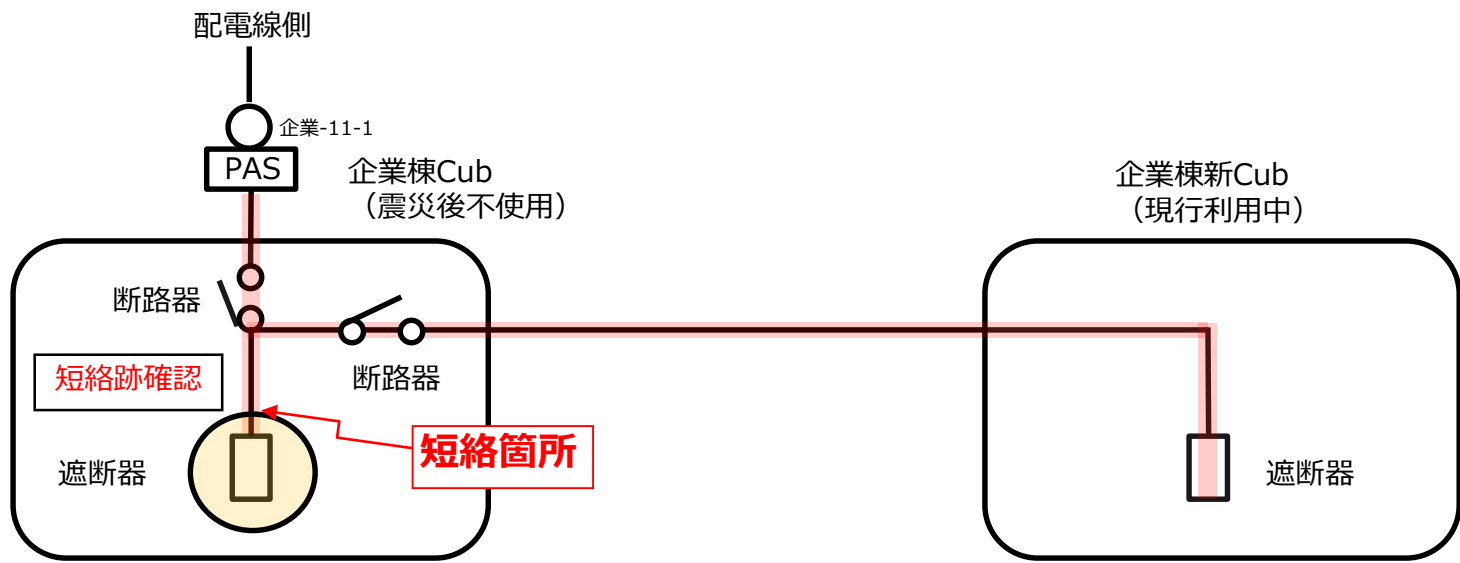
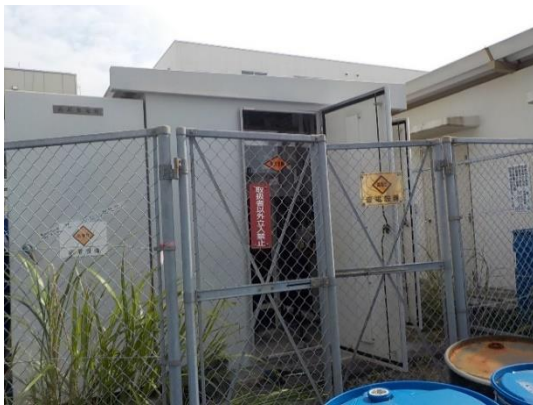
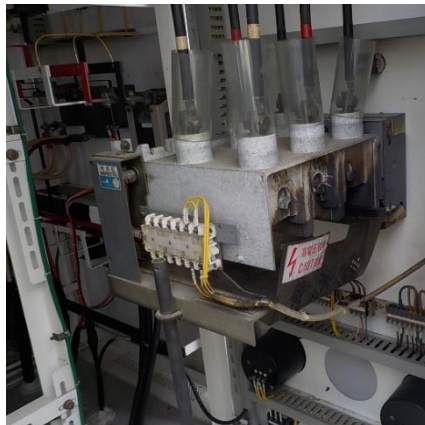
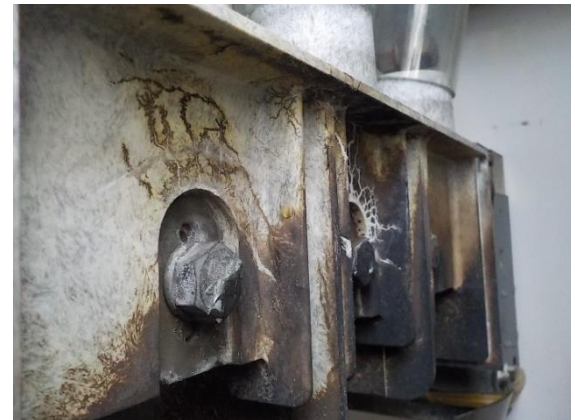
4. 事故点調査概要(系統図)

予備変M/C(6B)がトリップした原因について調査した結果、当該電源設備の下流側にある構内配電線2号線に繋がっている企業棟の高圧受電盤内において、遮断器に短絡が発生していたことを確認した。

高圧受電盤内で短絡が発生したことにより、構内配電線2号線路内に過電流が流れ、その影響で予備変M/C(6B)がトリップしたものと判断した。
