福島第一原子力発電所の敷地境界外に影響を与えるリスク総点検に関わる対応状況

2016年9月16日

東京電力ホールディングス株式会社

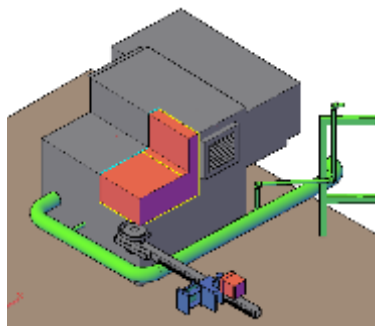
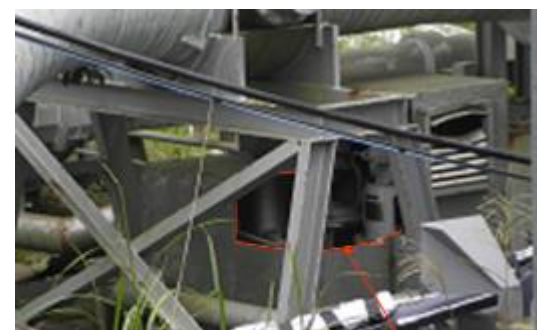
カッターを取り付け、
ピットカバーを切断し、
開口

ピットカバー開口後

ピットカバー
開口部

クローラー型ロボットによるピットカバー開口作業イメージ

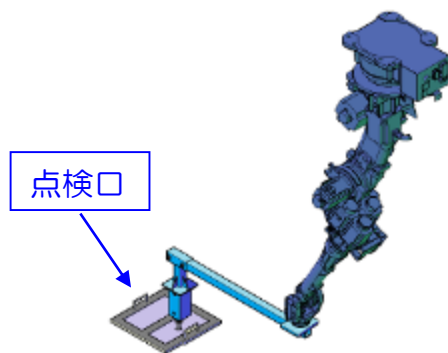
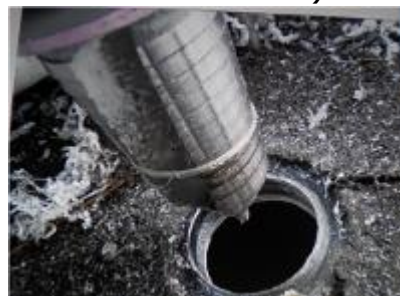
ピット内点検口削孔状況 (9/6実施)

点検口

削孔状況

- ・削孔部より水面の確認出来ず。
- ・削孔時に水の飛び散りなし。
- ・ドリルが濡れてる様子なし。

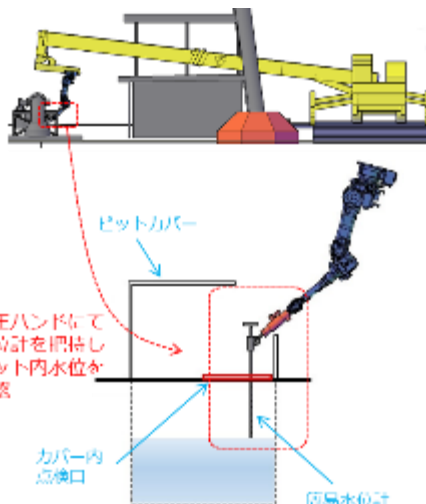
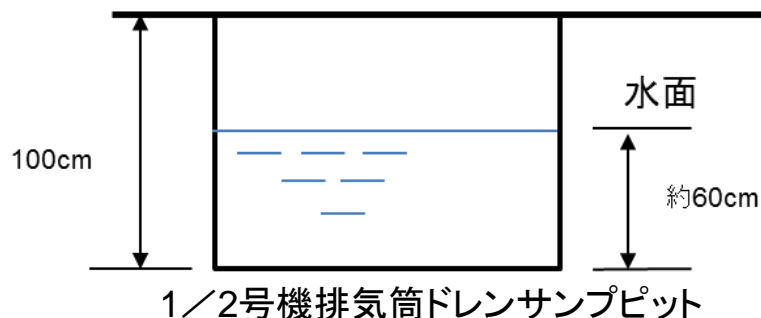
- カバー内点検口の開口部より水位計を挿入し、ピット内水位を確認。

- ・測定日：2016.9.9
- ・水位：約60cm (0.6m³)

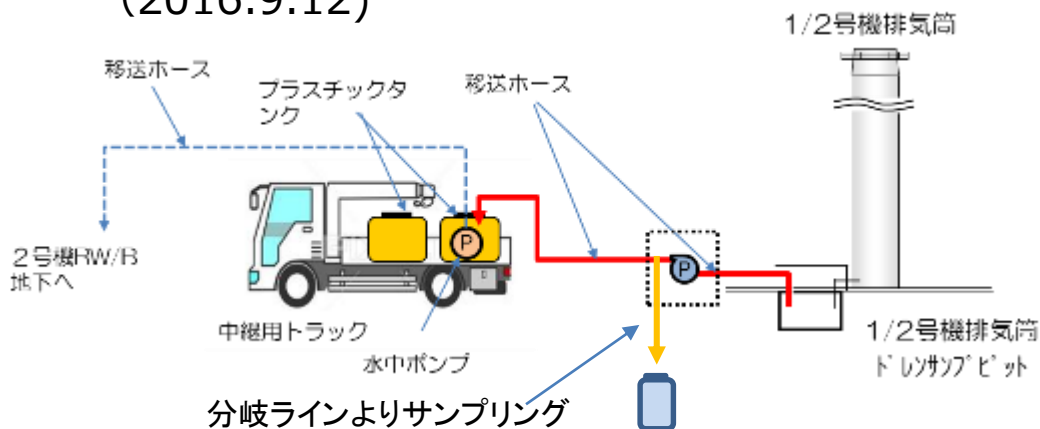
- プラスチックタンクへの移送ラインから分岐しているラインを用いてサンプリングを実施 (2016.9.12)

・ピット内部水分析結果 (2016.9.13)

項目	全β放射能	Cs-134	Cs-137
単位	Bq/L	Bq/L	Bq/L
測定値	5.96E+07	8.26E+06	5.19E+07

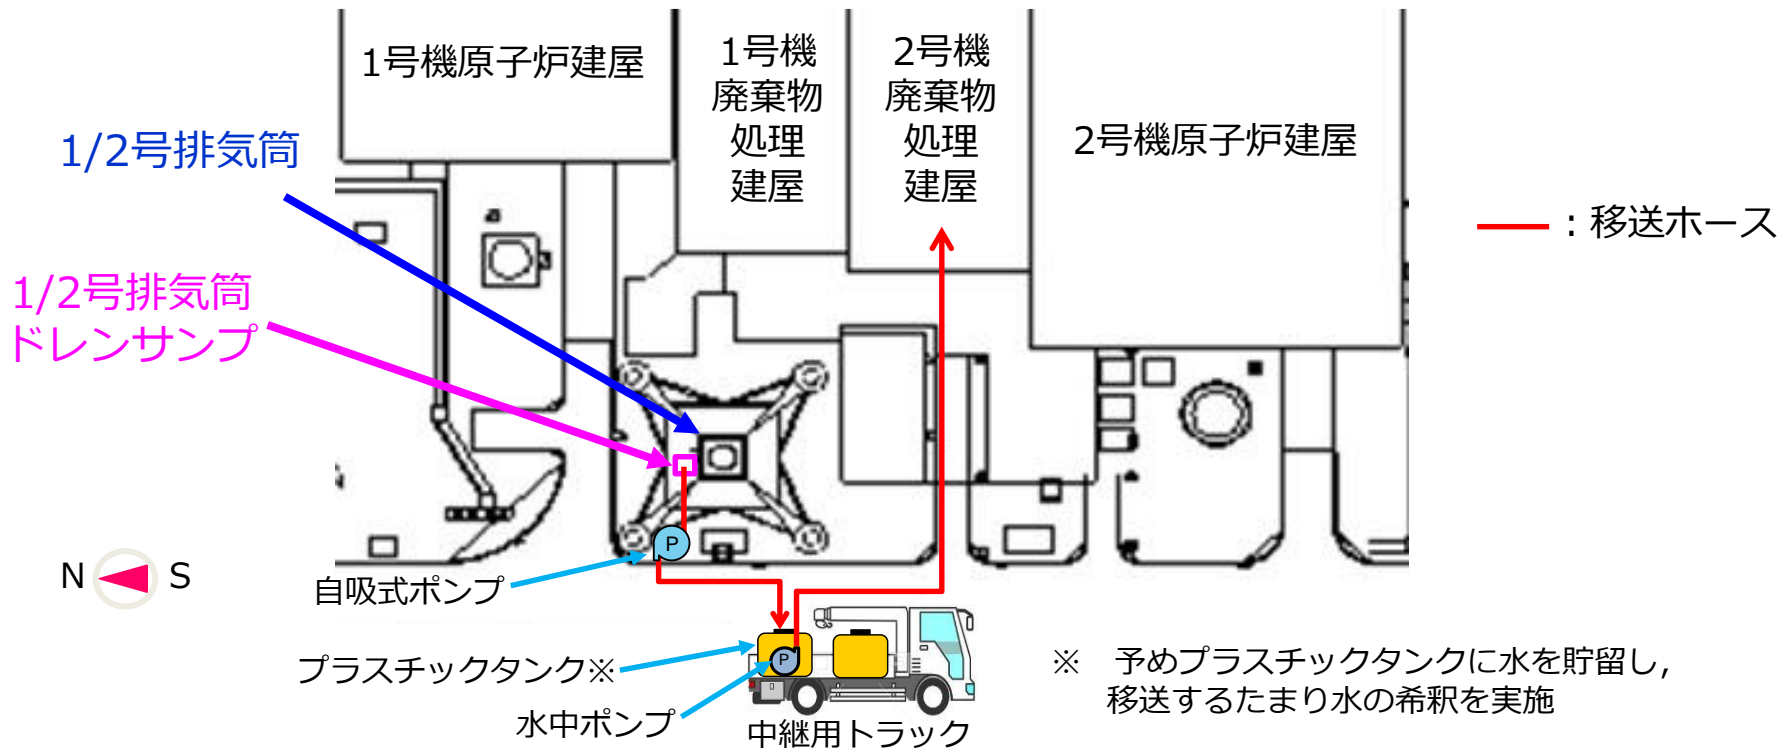
- 1 / 2号機排気筒ドレンサンプットのたまり水を、中継用トラックに積んだプラスチックタンクに受け、水中ポンプにより2号機廃棄物処理建屋へ排水（約0.3m³）。

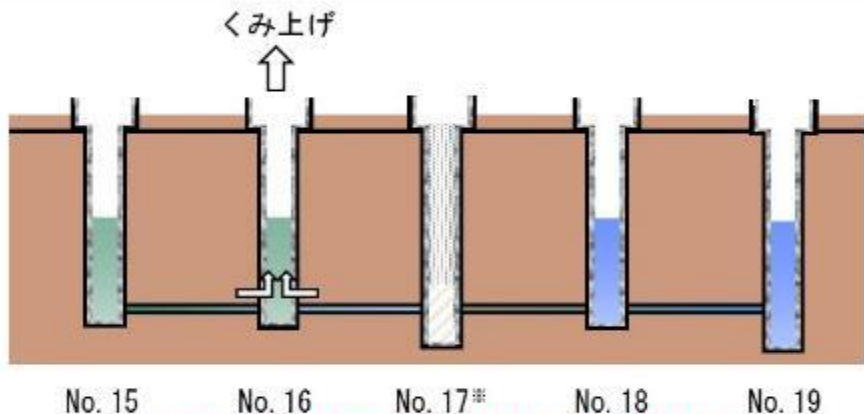
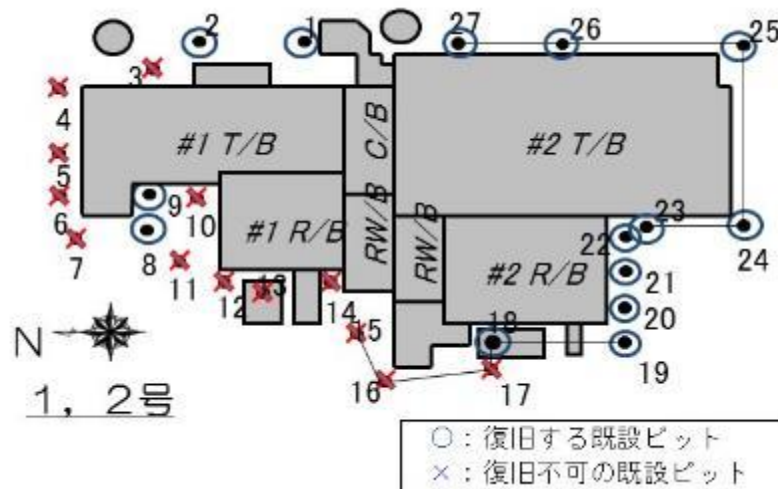
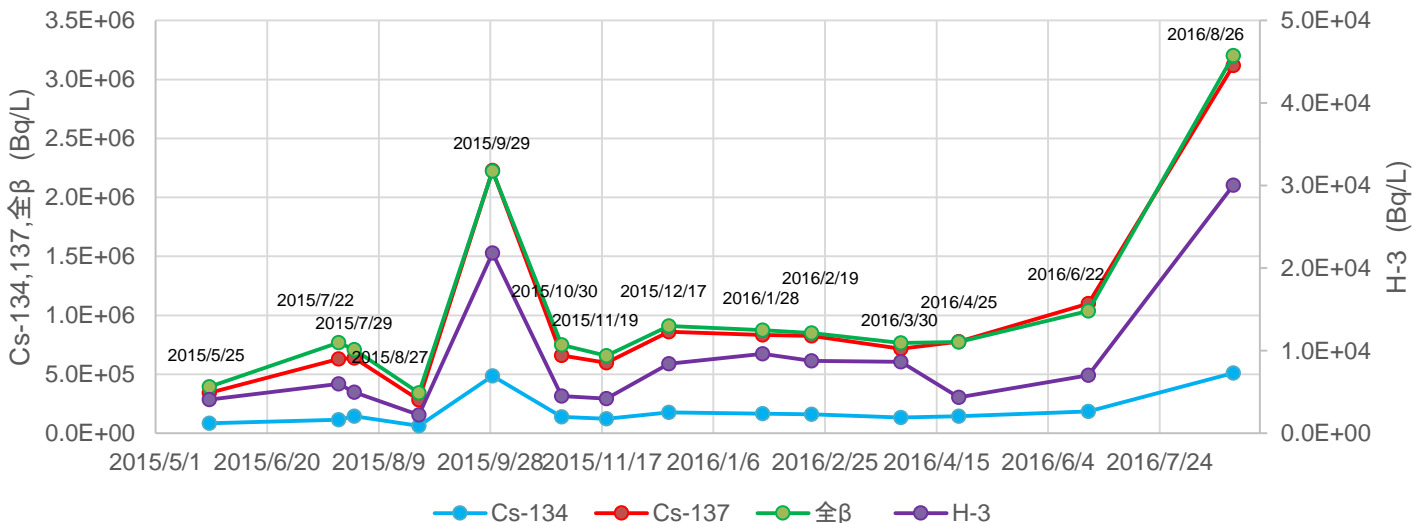
(リスク総点検番号110) サブドレンNo.16ピットの対応状況について TEPCO

※ No.17ピットはコンクリートで閉塞済。内包水無し。

- 2015年10月以降、No.16ピットの放射能濃度は安定しているため、今後は1回/2ヶ月程度たまり水の汲上、放射能濃度の測定を行う。今回の汲上では、直前の降雨の影響により一時的な汚染物の持ち込みによって放射能濃度の上昇が認められた(昨年9月も同様)。
- 当該ピットは近傍に1/2号排気筒があり、これらを含めた周辺状況の調査結果等により、対策を検討する。
