# 敷地境界連続ダストモニタ警報発生に伴う 原因と対策について

2016年9月16日

東京電力ホールディングス株式会社

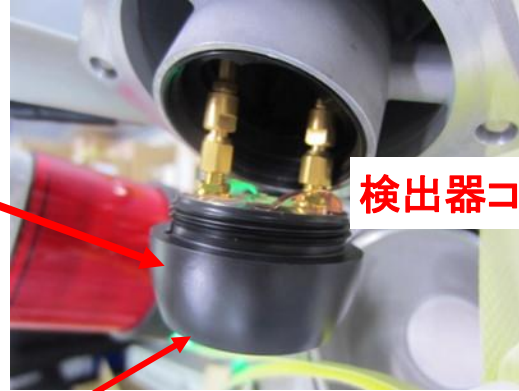
検出器コネクタ

結露の発生が異常計数の原因になりうるかを確認するため、検出部の結露を模擬し試験を実施したところ、検出器のコネクタ部が湿ると誤計数を生じる事が確認された。さらに試験を継続した所、検出器カバー間より水分の浸入がある事を確認した。

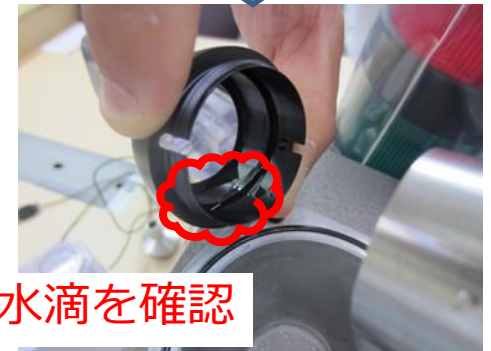
水滴を確認
