福島第一原子力発電所の敷地境界外に影響を与えるリスク総点検に関わる対応状況

2016年11月21日

東京電力ホールディングス株式会社

1/2号機排気筒の周辺作業状況について

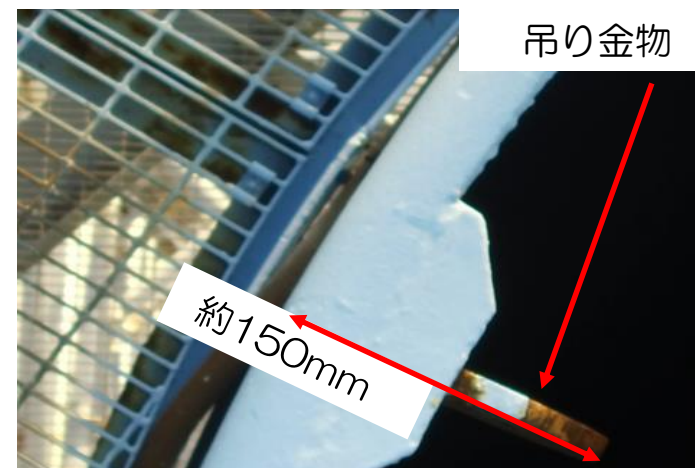
吊り金物取り付け状況

■ 排気筒頂部には、吊り金物以外に支障物は確認されなかったが、頂部から約20m下に
 図面には記載のない支障物が確認された。

- ・ 排気筒頂部に約150mmの吊り金物
- ・ 塗装劣化による腐食箇所
- ・ 排気筒筒身の溶接線
- ・ 排気筒頂部から約20m地点に梁らしき部材

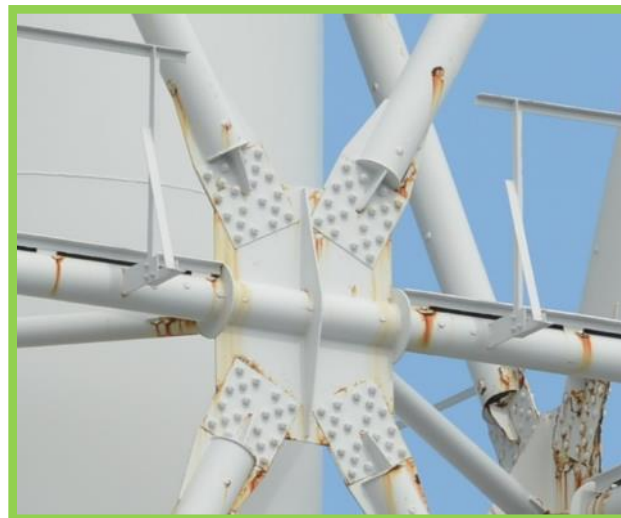
健全と判断した箇所の例（2016年9月）

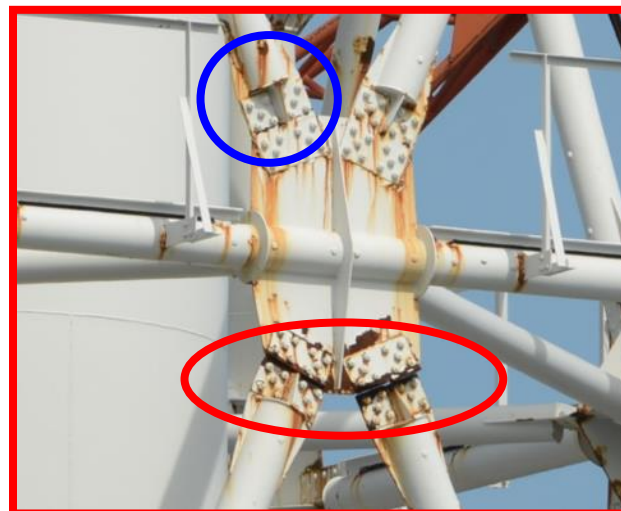
破断及び変形と判断した箇所の例（2016年9月）

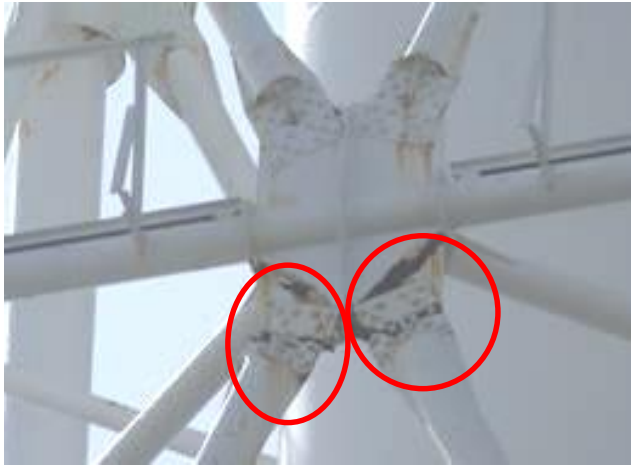
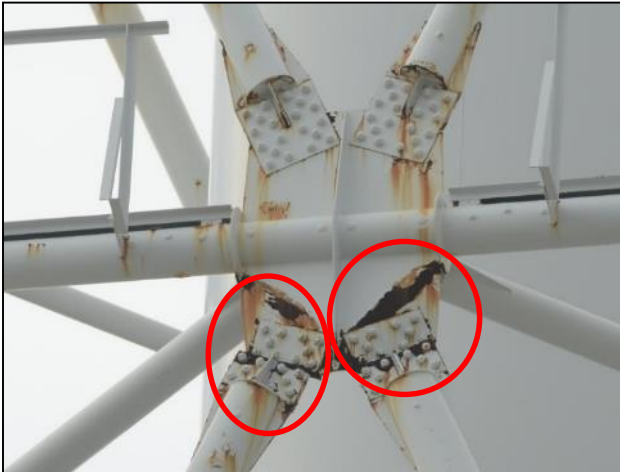
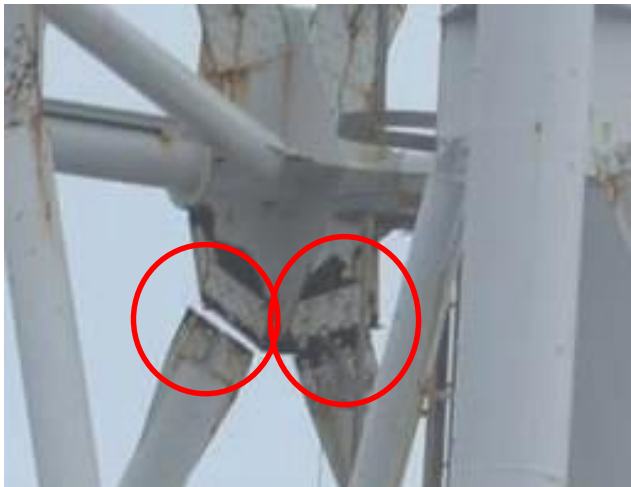
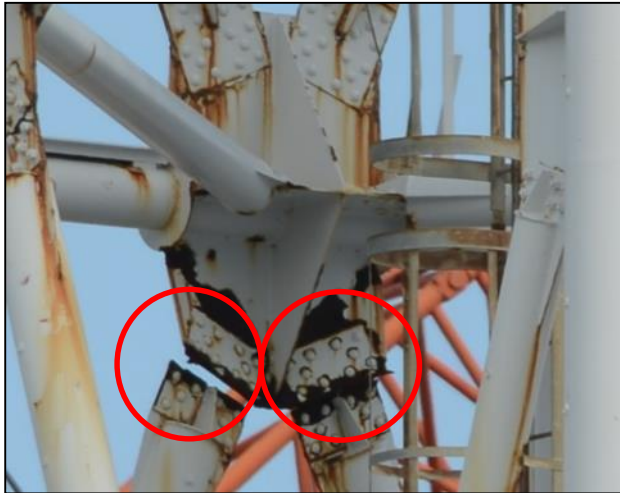
4.点検結果①北面（破断・変形箇所）

○ 破断箇所：2箇所（北面：2箇所） いずれもGL+66m（O.P.+76m）付近の斜材接合部

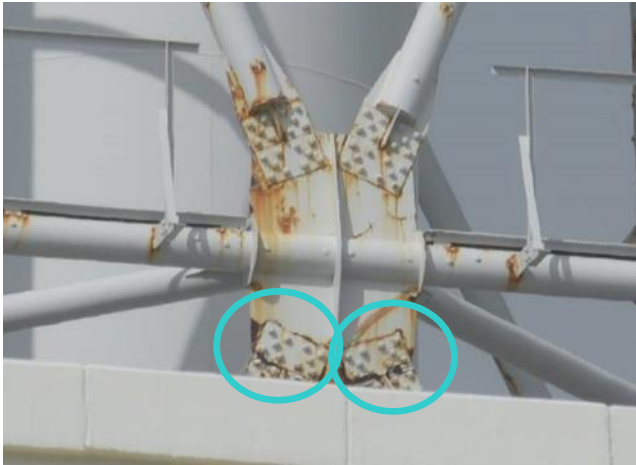
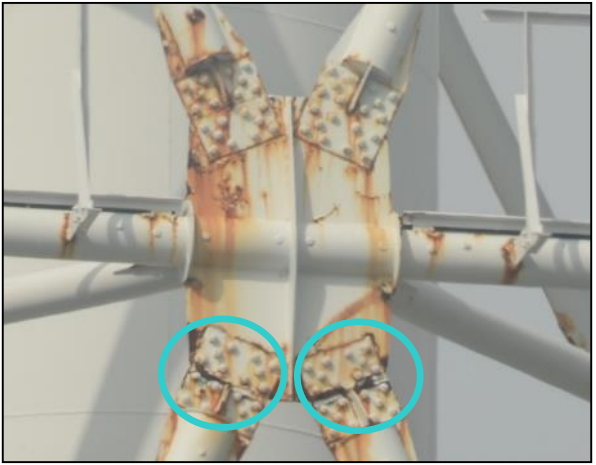
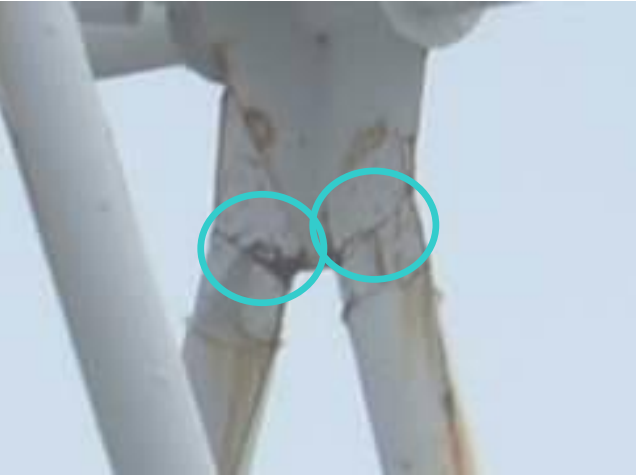
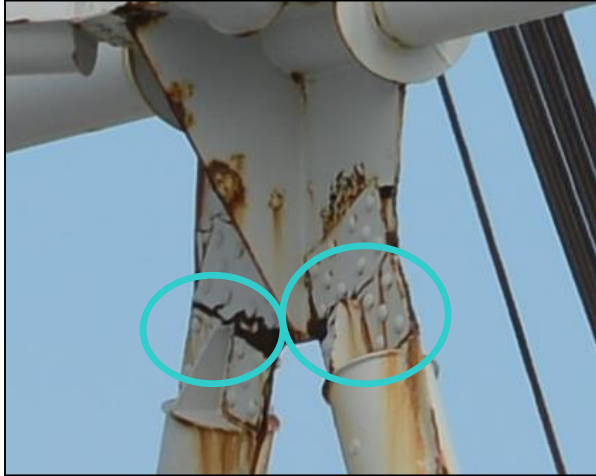
5.点検結果②東面（破断・変形箇所）

○ 変形箇所：2箇所（東面：2箇所） いずれもGL+66m（O.P.+76m）付近の斜材接合部

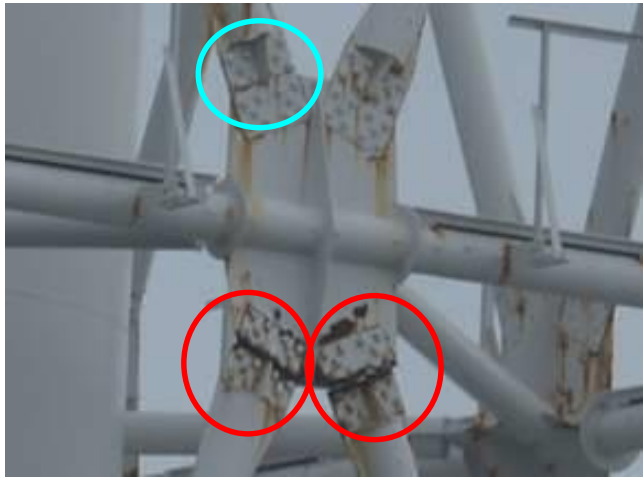
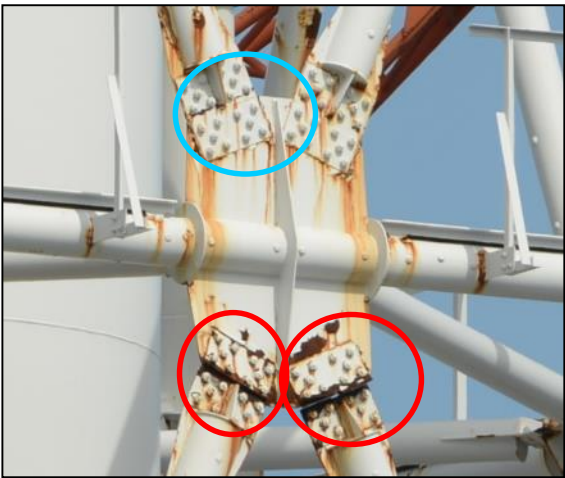
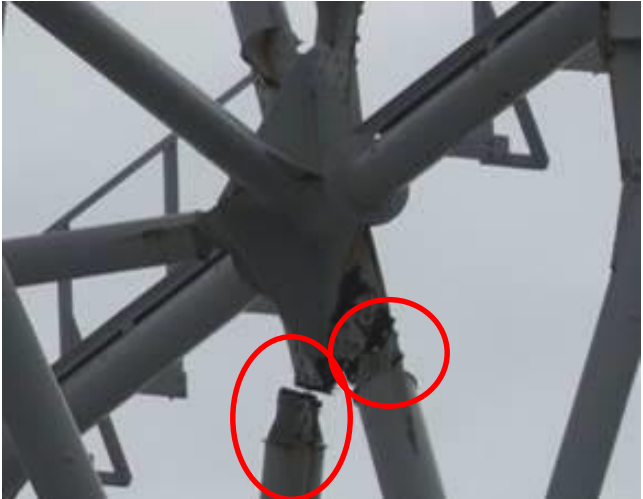
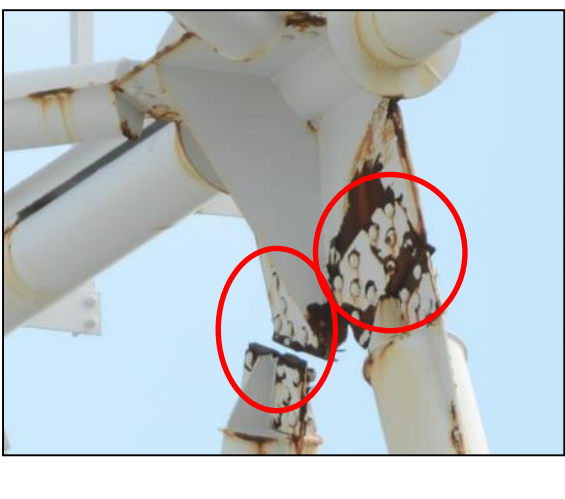
6.点検結果③南面（破断・変形箇所）

- 破断箇所：2箇所（南面：2箇所）
 ○ 変形箇所：1箇所（南面：1箇所） いずれもGL+66m（O.P.+76m）付近の斜材接合部

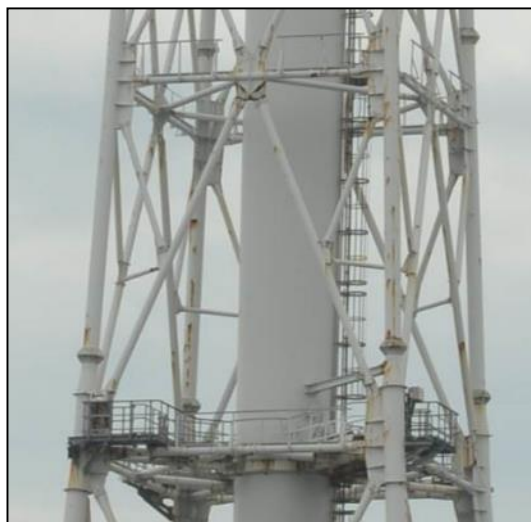
⑤ 北西側（GL55～66m付近）

9.点検結果⑥（破断箇所を含む支持点間の状況）

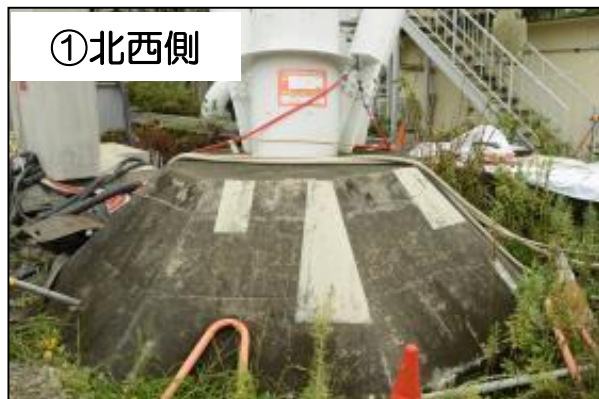
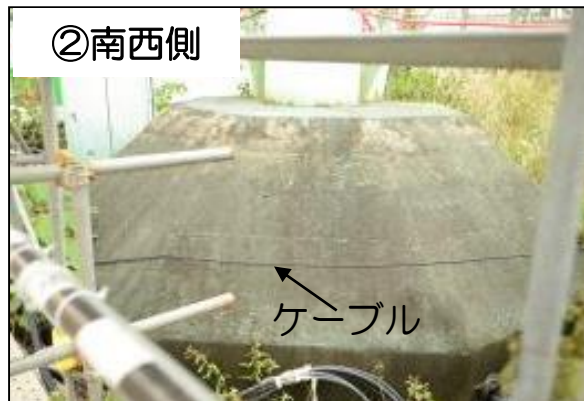
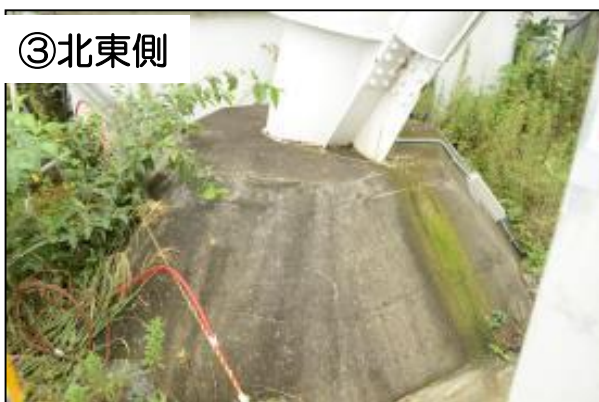
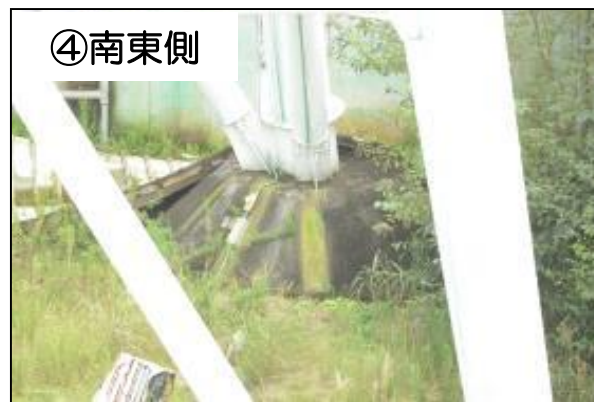
10.点検結果⑦（柱脚部）

柱脚部については、鉄塔およびコンクリート基礎に異常は確認されていない。

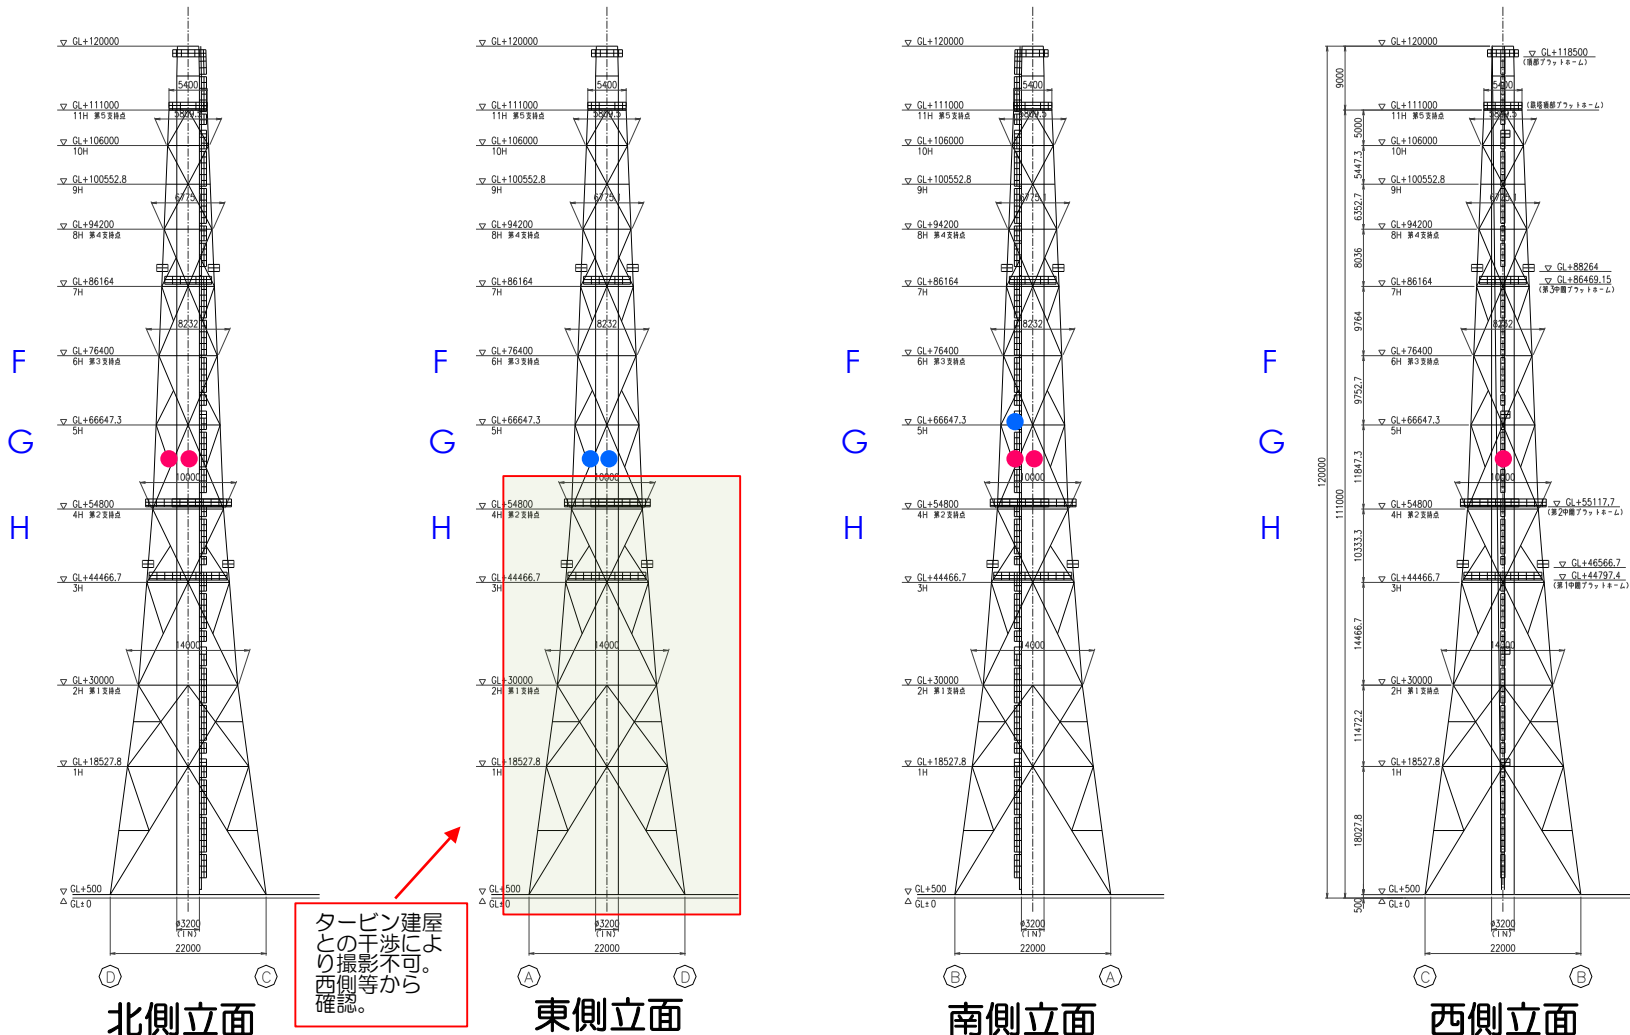
2013年8月点検時破断箇所

- 破断箇所：5箇所（北面：2箇所 南面：2箇所 西面：1箇所）
 - 変形箇所：3箇所（東面：2箇所 南面：1箇所）
- いずれもGL+66m（O.P.+76m）付近の斜材接合部

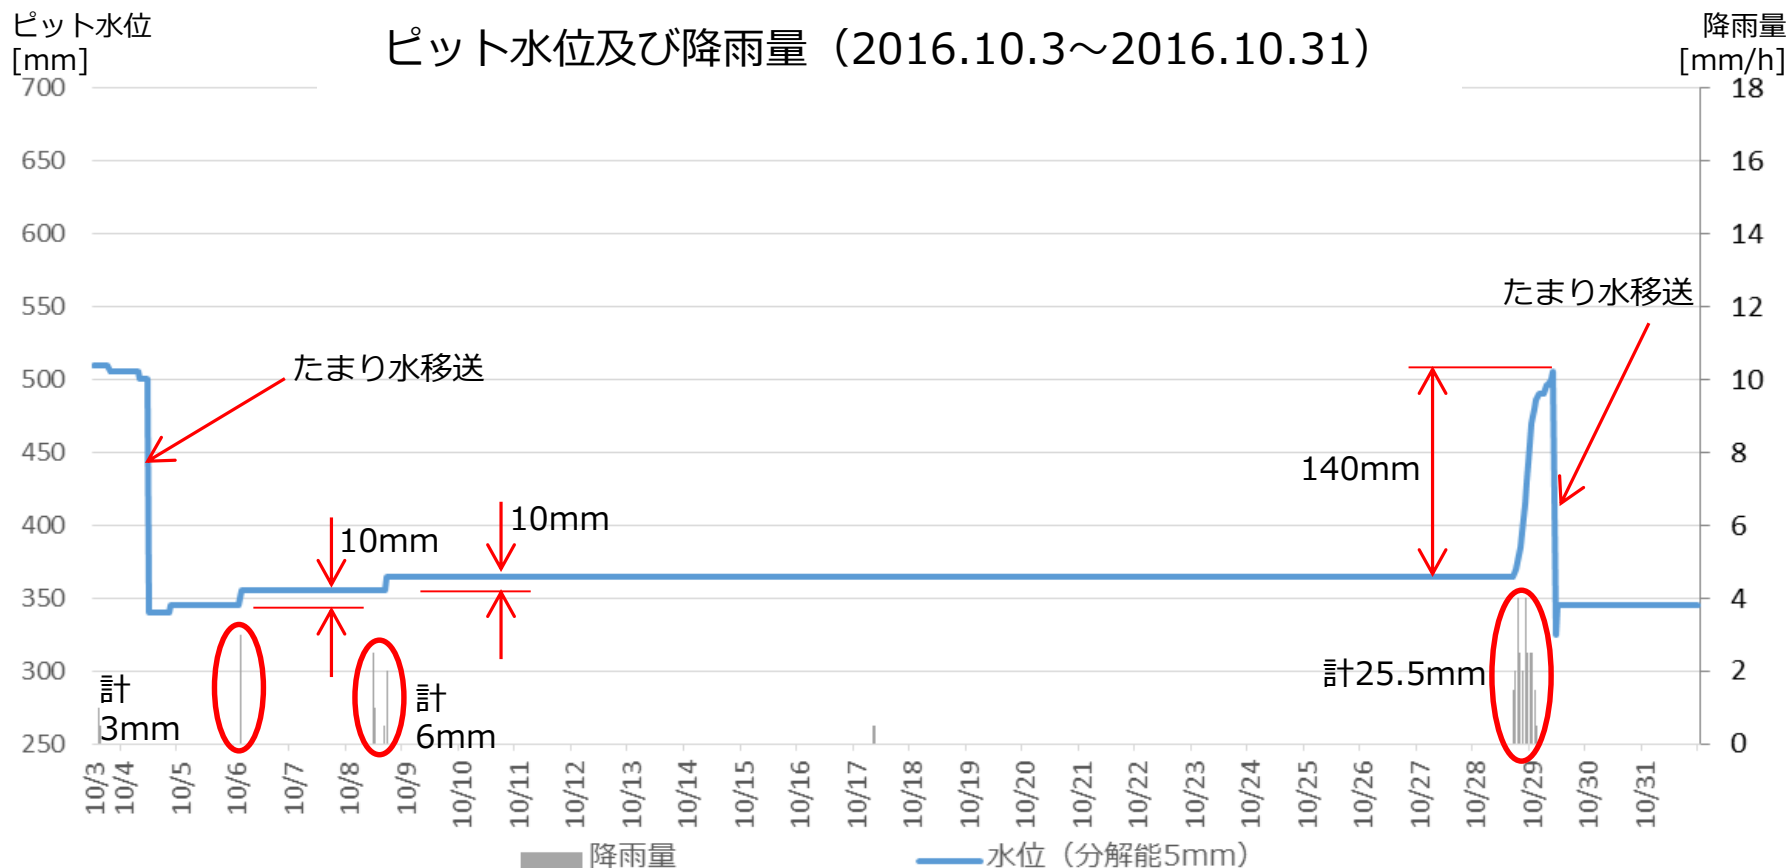
2. 1 / 2号機排気筒ドレンサンプピット水位と降雨量の関係

降雨量が数mm程度の場合のピット水位は僅かな水位上昇に留まるが、まとまった降雨の場合は、相当量の水位上昇を確認。

降雨によるピット水位上昇に対しては、今回設置した排水設備により速やかに移送するとともに、今後以下の改善を図っていく。

- ✓ 漏えいリスクの低減及び高線量エリアでの作業等現場の負担軽減の観点から排水設備の改善を図る。（2016年度内目途）
- ✓ 根本的な対策として、現在検討中の排気筒解体時に筒身上部閉塞を実施する。

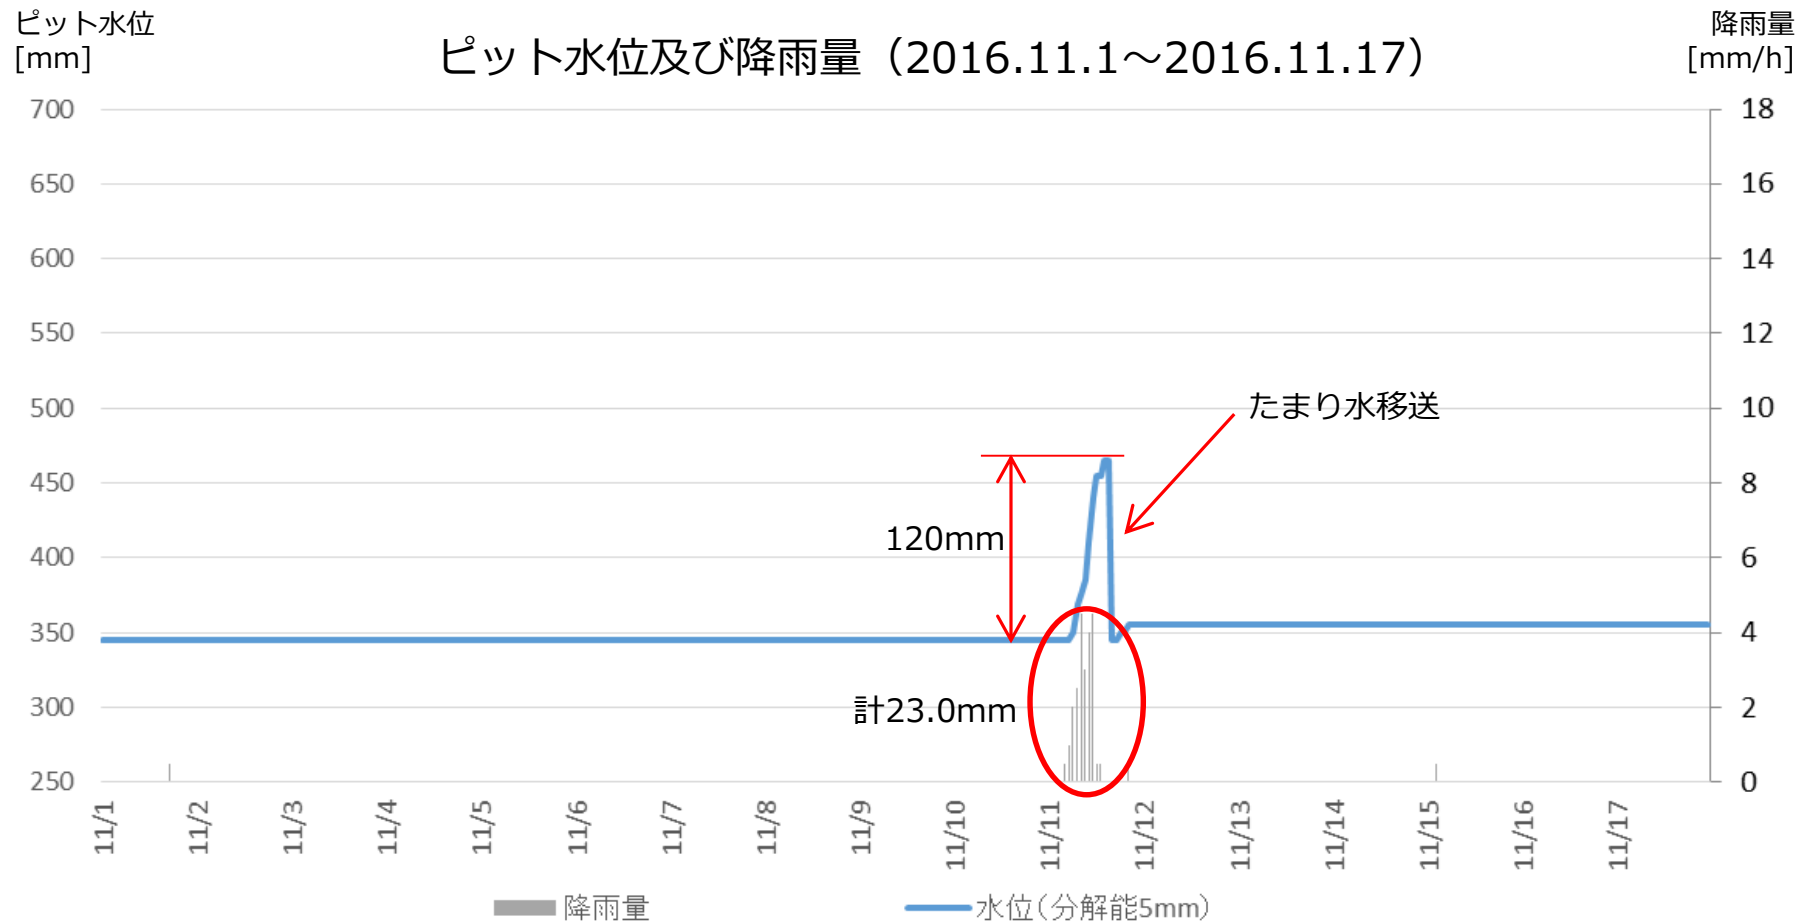
2. 1 / 2号機排気筒ドレンサンプピット水位と降雨量の関係

まとまった降雨の場合は、相当量の水位上昇を確認。
