発電所内のモニタリング状況等について

2015年4月13日

東京電力株式会社

(1) 港湾内・外および地下水の分析結果について

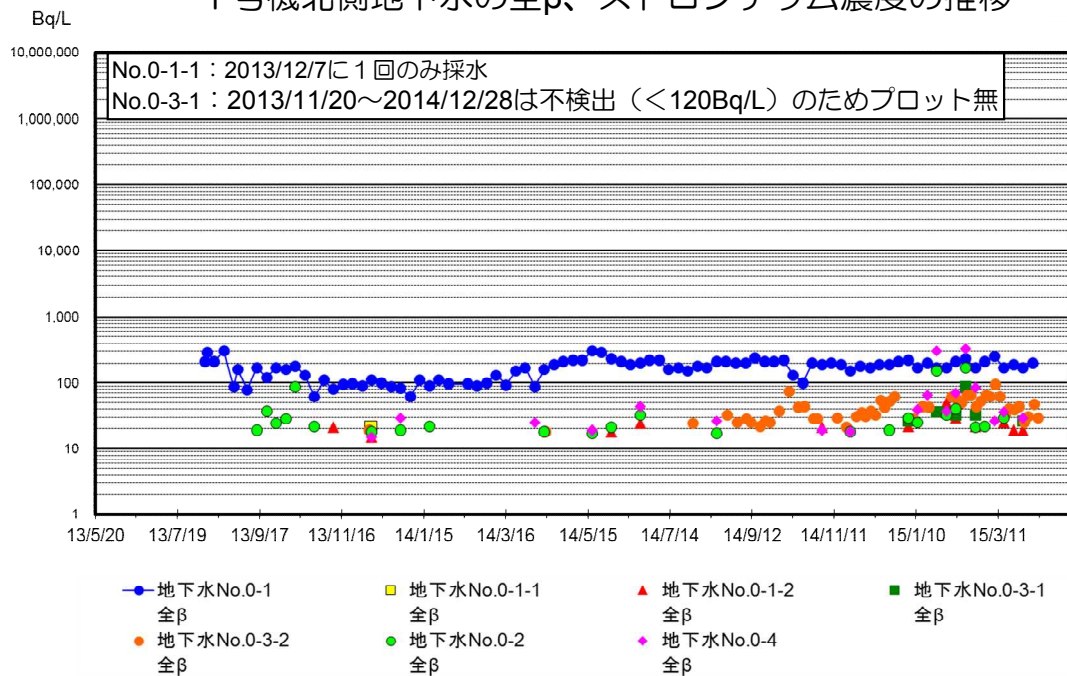
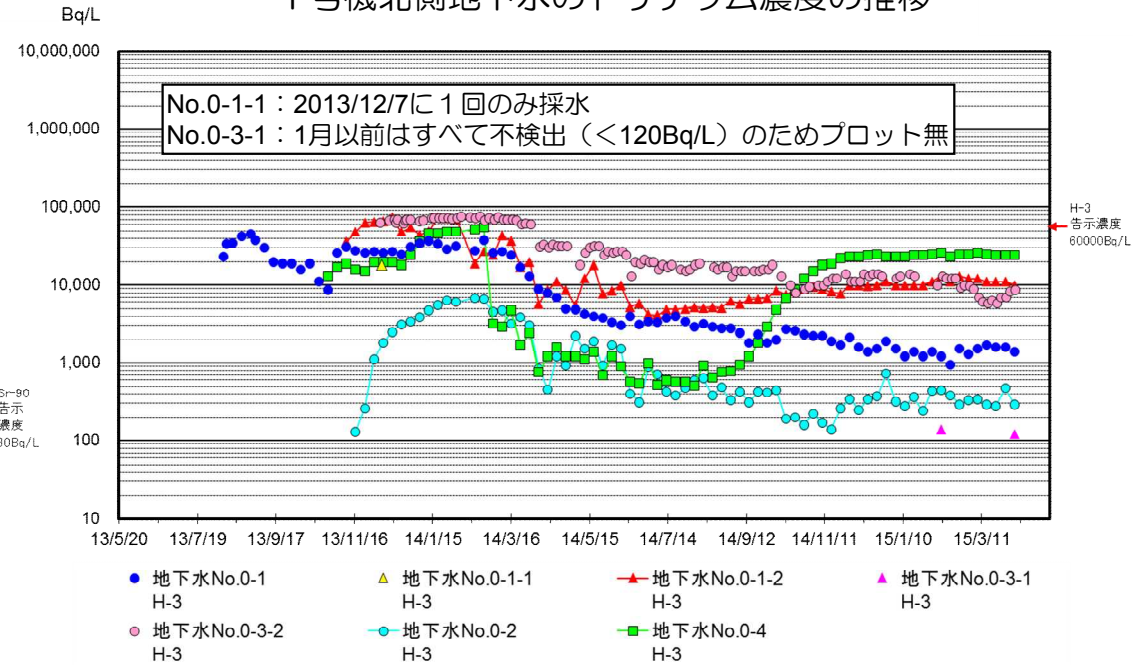
タービン建屋東側の地下水濃度の状況<1号機取水口北側エリア>

○先月以降、大きな変化はみられていない。

○エリア全体にトリチウム（H-3）濃度が高く、最も高濃度であった海側のNo.0-3-2で地下水の汲み上げを継続中（1m³/日）。

○監視を継続する。

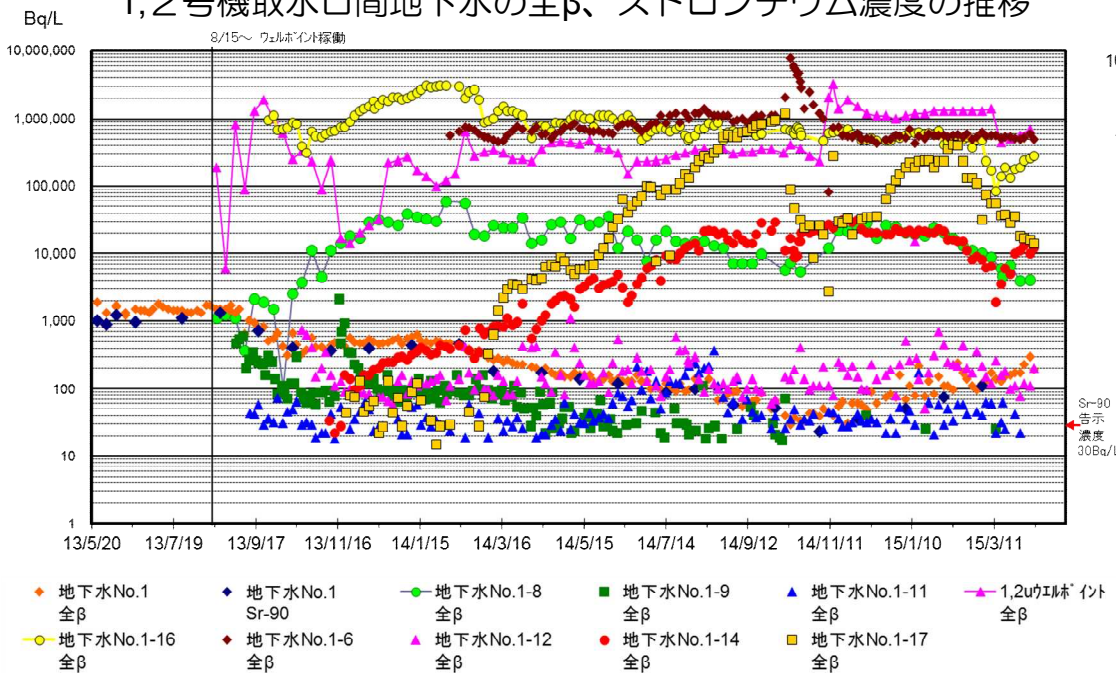
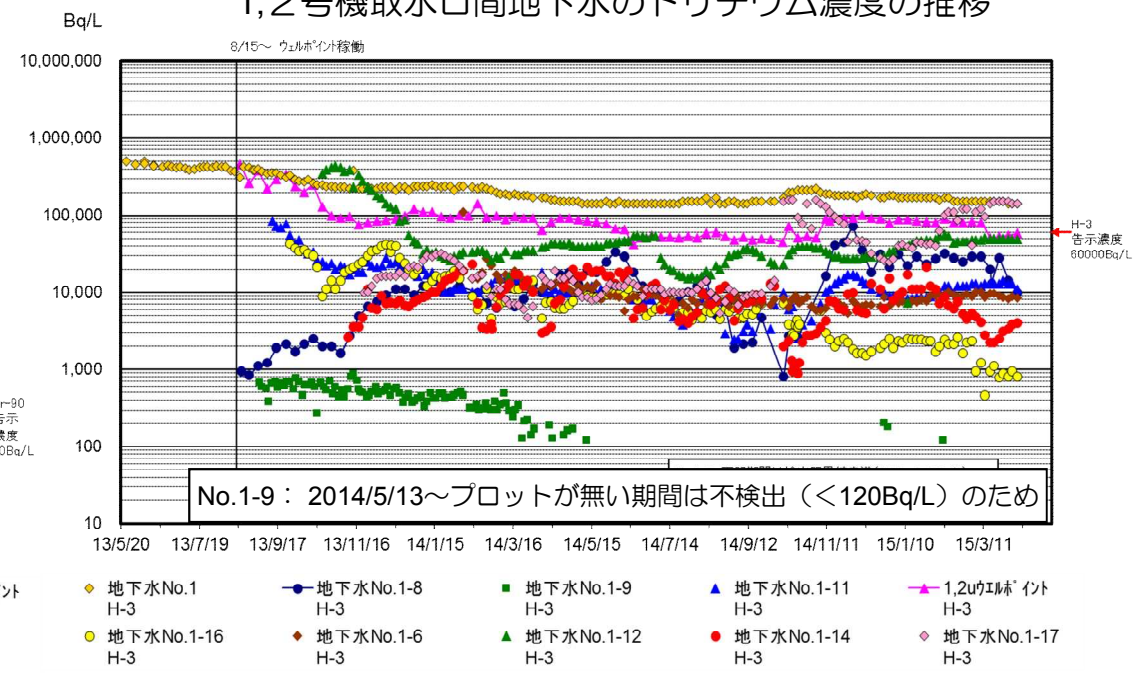
タービン建屋東側の地下水濃度の状況<1,2号機取水口間エリア>

- 先月以降、特に濃度が上昇した観測孔は無い。
- 地盤改良の外側に位置するNo.1-9の濃度は特に変動は無く低いままであり、外部への影響は無いものと考えられる。
- 引き続き、ウェルポイント及びNo.1-16(P)での汲み上げを継続し、外部への流出防止に努める。

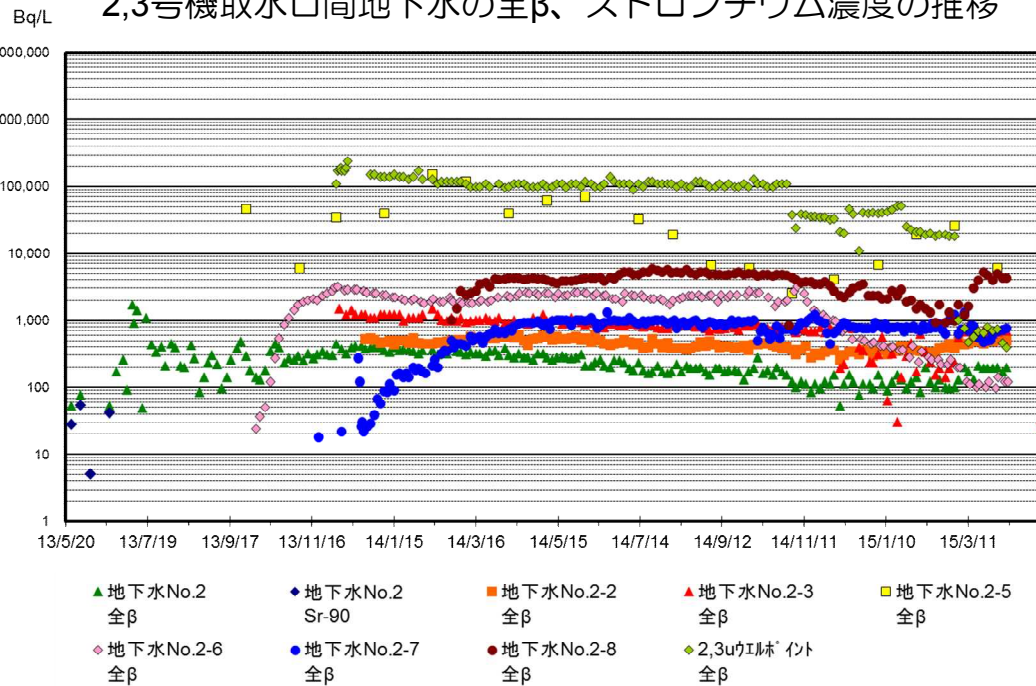
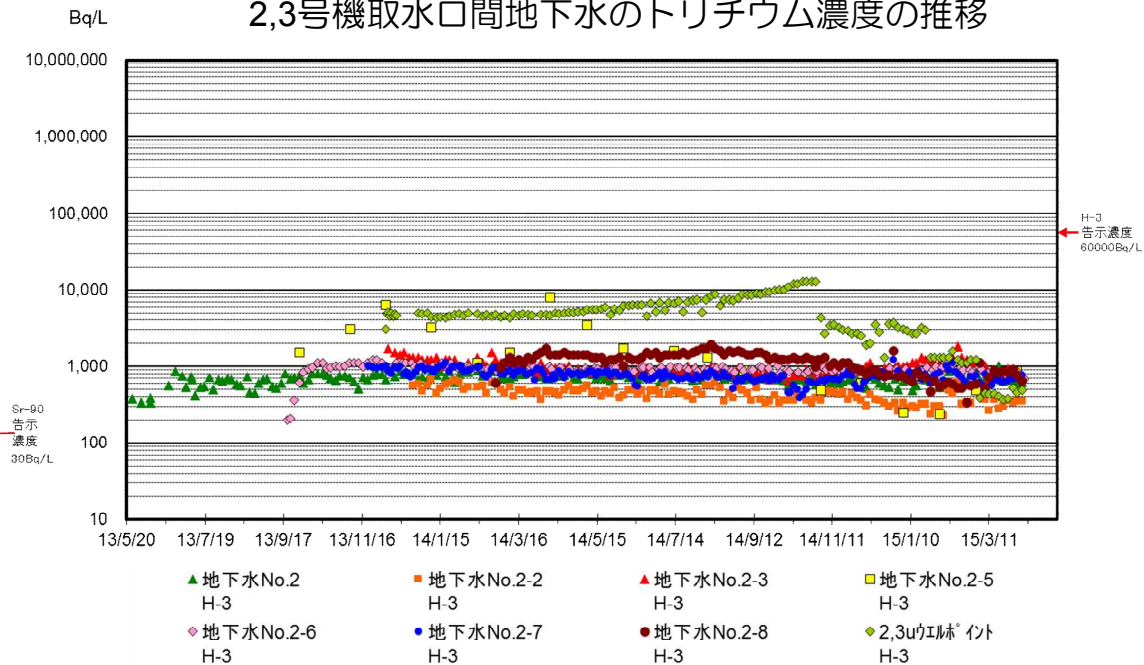
タービン建屋東側の地下水濃度の状況<2,3号機取水口間エリア>

- 3月下旬に、一旦低下したNo.2-8観測孔の全β濃度が上昇したが、過去の変動の範囲内。
- 地盤改良の地表処理は完了しており、外側の観測孔（No.2-7）では、全β、トリチウムともに1,000Bq/Lを下回る低濃度で、外部への影響は見られていない。
- 全体的に濃度は低減傾向を継続。
- ウェルポイントでの汲み上げを継続し、外部への流出防止に努める。

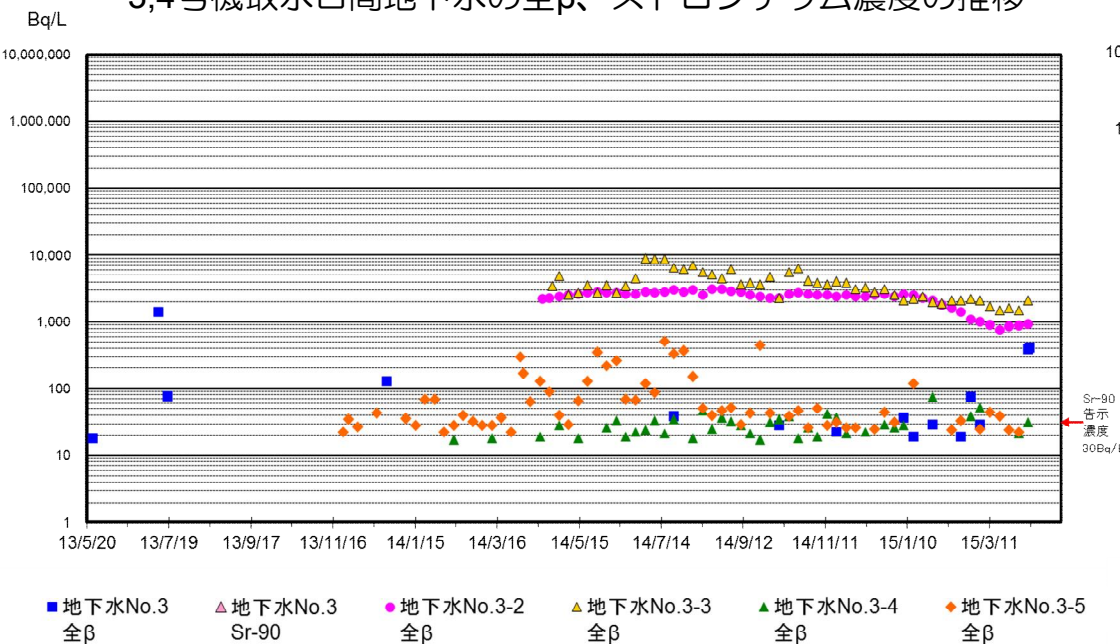
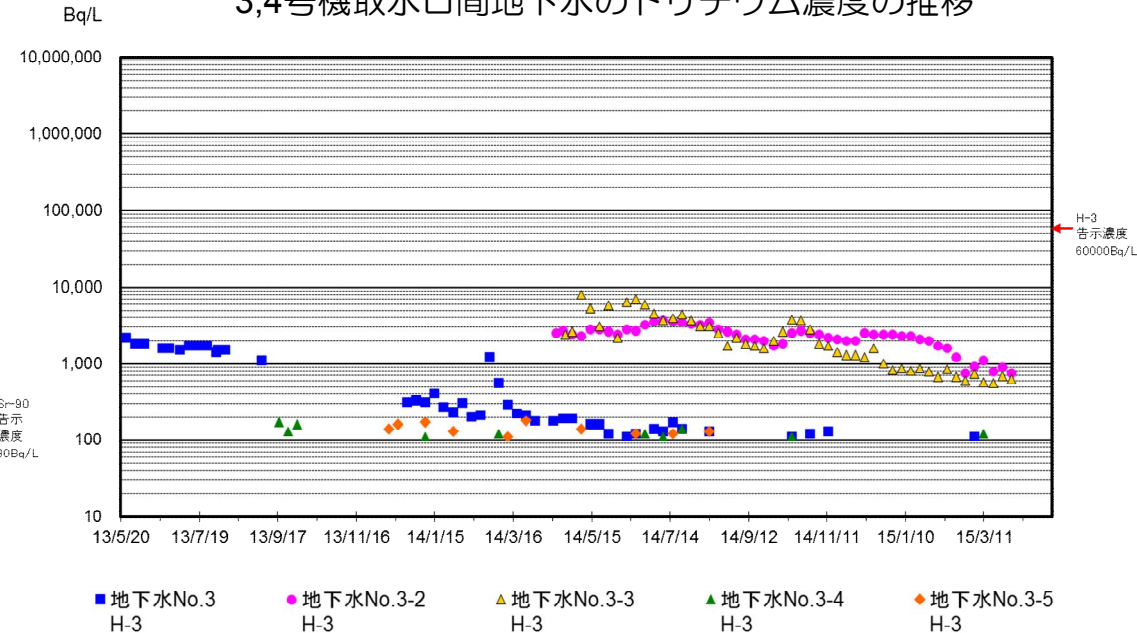
タービン建屋東側の地下水濃度の状況<3,4号機取水口間エリア>

- 3, 4号機取水口間は、全体的に地下水濃度は低濃度であり、低下傾向を継続。
- 3月に、地盤改良壁の地表面処理をO.P.3.5mまで実施。4/1よりウェルポイント汲み上げを開始。
- 引き続き監視を継続し、異常が確認された場合は対応を検討、実施する。

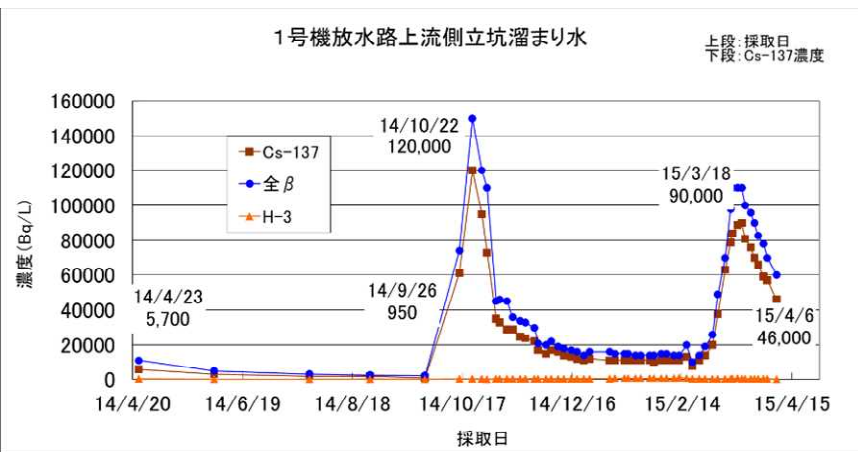
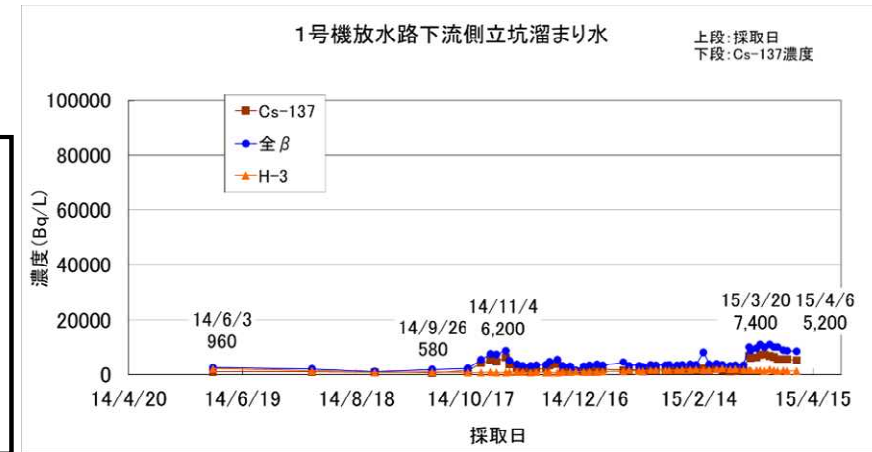
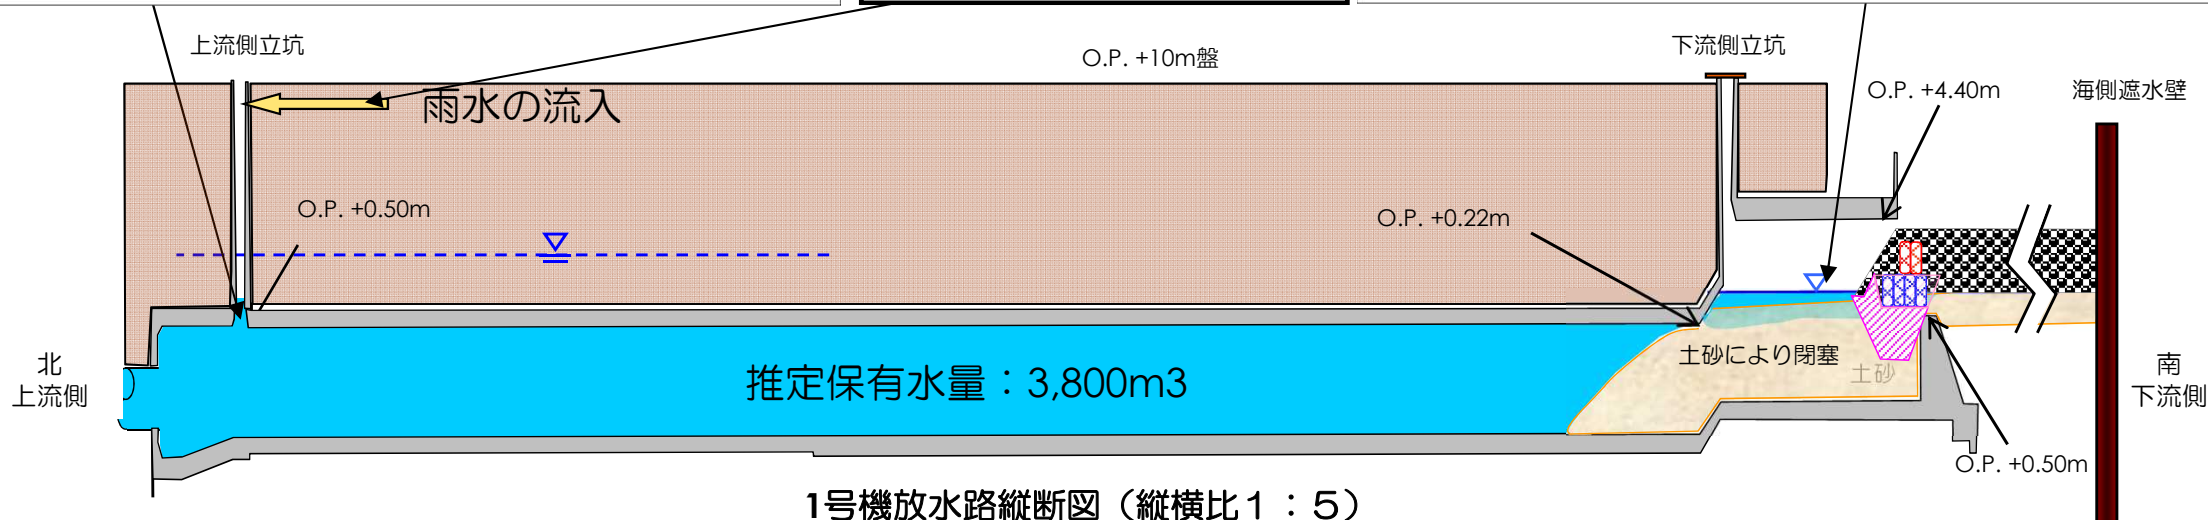
1号機放水路サンプリング結果

- 1号機放水路上流側立坑溜まり水のセシウム137濃度が、2月末より再度上昇。3月12日には、下流側立坑溜まり水の濃度も上昇。3月18日をピークに、濃度は下降中。
- 2月下旬より降雨が多くなっており、台風時と同様、降雨により放水路に何らかの流れ込みがあったものと思われるが、原因の調査を実施中。
- 放水路出口（放水口）へのゼオライトの設置は、3月11日に完了。その後の埋め戻しも完了。
- 5月からの放水路溜まり水の本格浄化に向け、準備工事を実施中。

1号機上流側立坑流入水
(1号T/Bブルー・T/B東側地表)
調査日: 14/10/6
Cs134: 420
Cs137: 1500
全β: 1400
H3: 9.9
(単位: Bq/L)

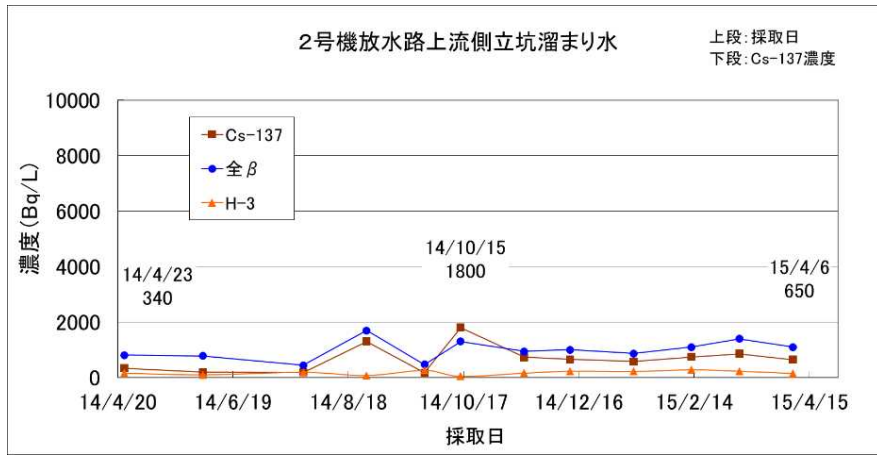
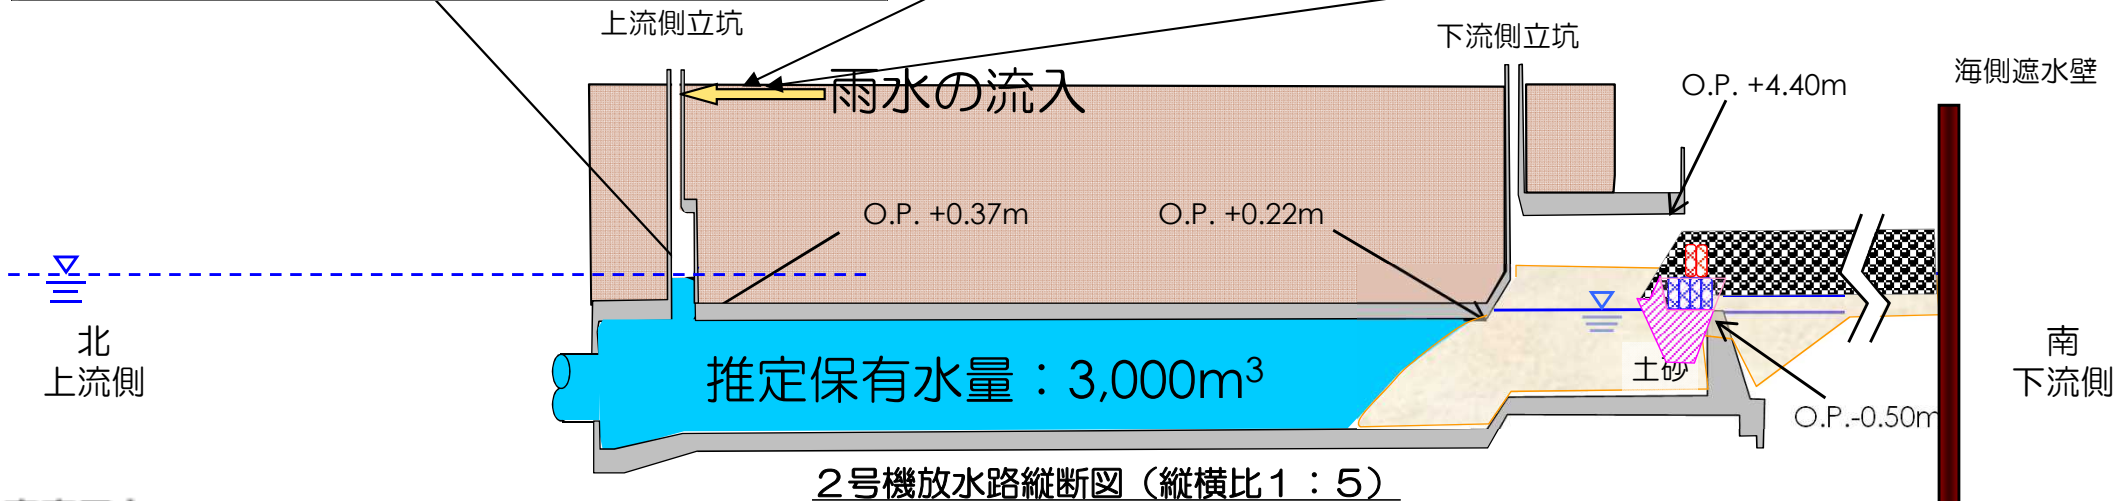
2号機放水路サンプリング結果

- 2号機放水路上流側立坑の溜まり水は、降雨後にセシウム濃度が上昇する傾向があるが、現在は数百Bq/Lで横ばい状態。
- 3号機タービン建屋周辺から流入する雨水のセシウム濃度が高いため、降雨時に上昇するものの、降雨後は拡散や希釈、沈降等により濃度が低下しているものと考えられる。
- 引き続きモニタリングを継続する。

2号機上流側立坑西側流入水
(2号T/Bビル・グロ・T/B東側地表)

調査日	14/6/12	14/8/26
Cs134	3,800	3,100
Cs137	11,000	9,400
全β	18,000	17,000
H3	65	41

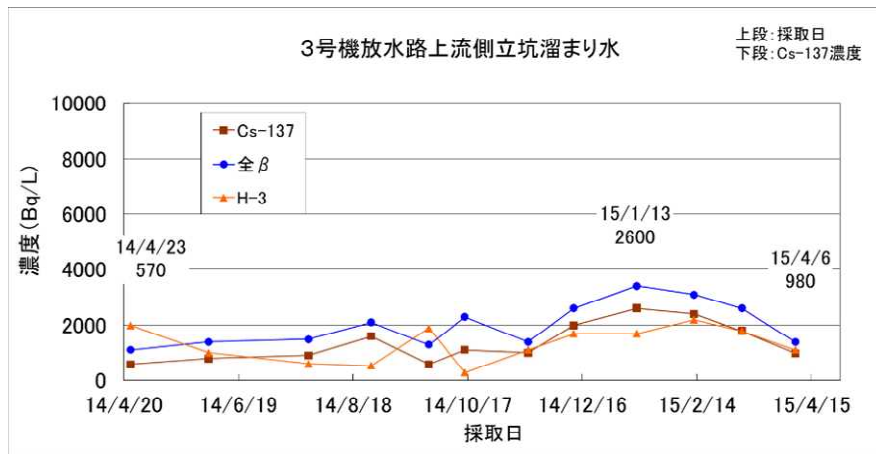
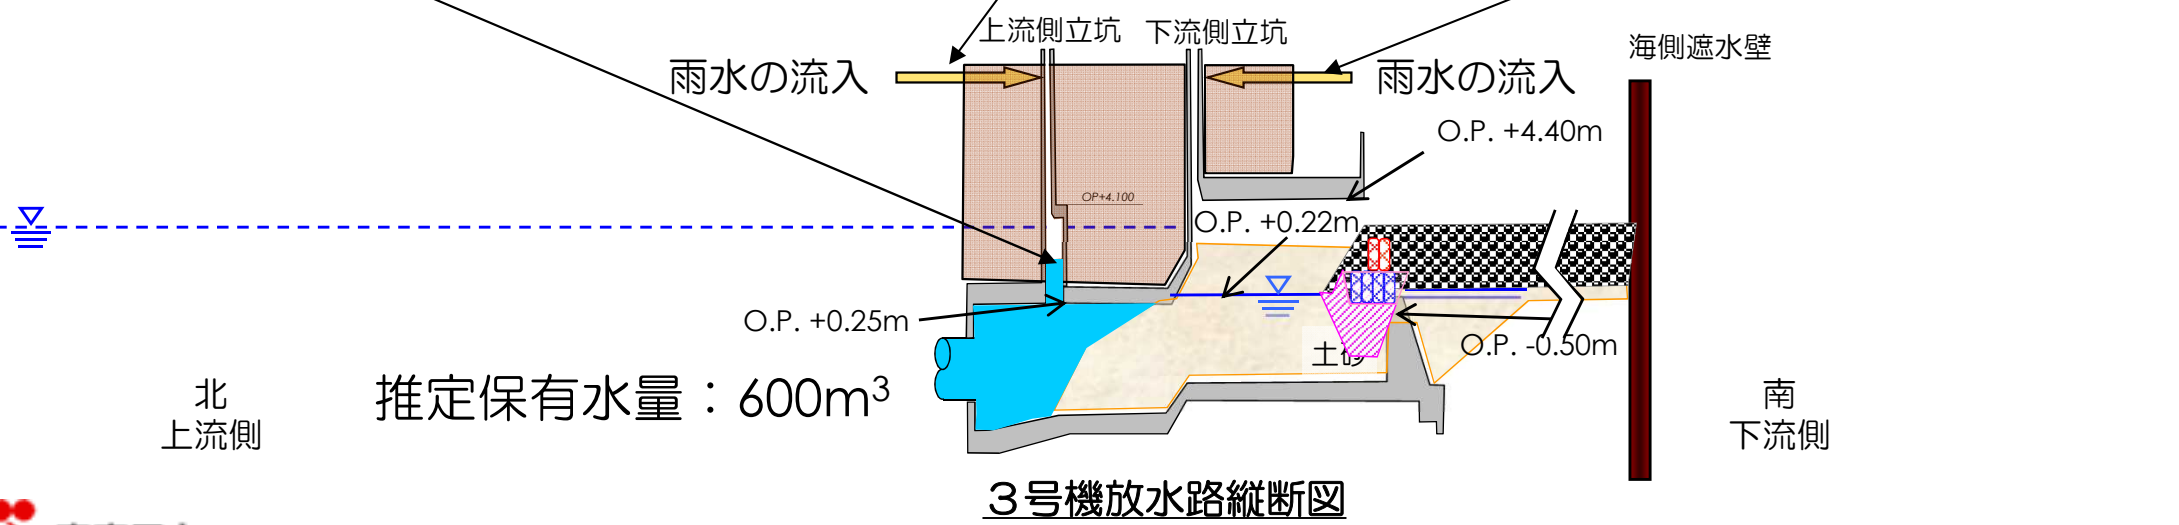
3号機放水路サンプリング結果

- 3号機放水路上流側立坑溜まり水のセシウム濃度は、1,000~2,000Bq/L程度で推移。
- 2号機同様、降雨時の流入により一時的にセシウム濃度が上昇するものの、拡散や希釈、沈降等により濃度が低下しているものと考えられる。
- 引き続きモニタリングを継続する。

3号機上流側立坑流入水
(3号S/Bル-ド・リ・T/B東側地表)
調査日：14/6/12

3号機下流側立坑流入水
(4号T/B建屋周辺雨水)
調査日：14/6/12

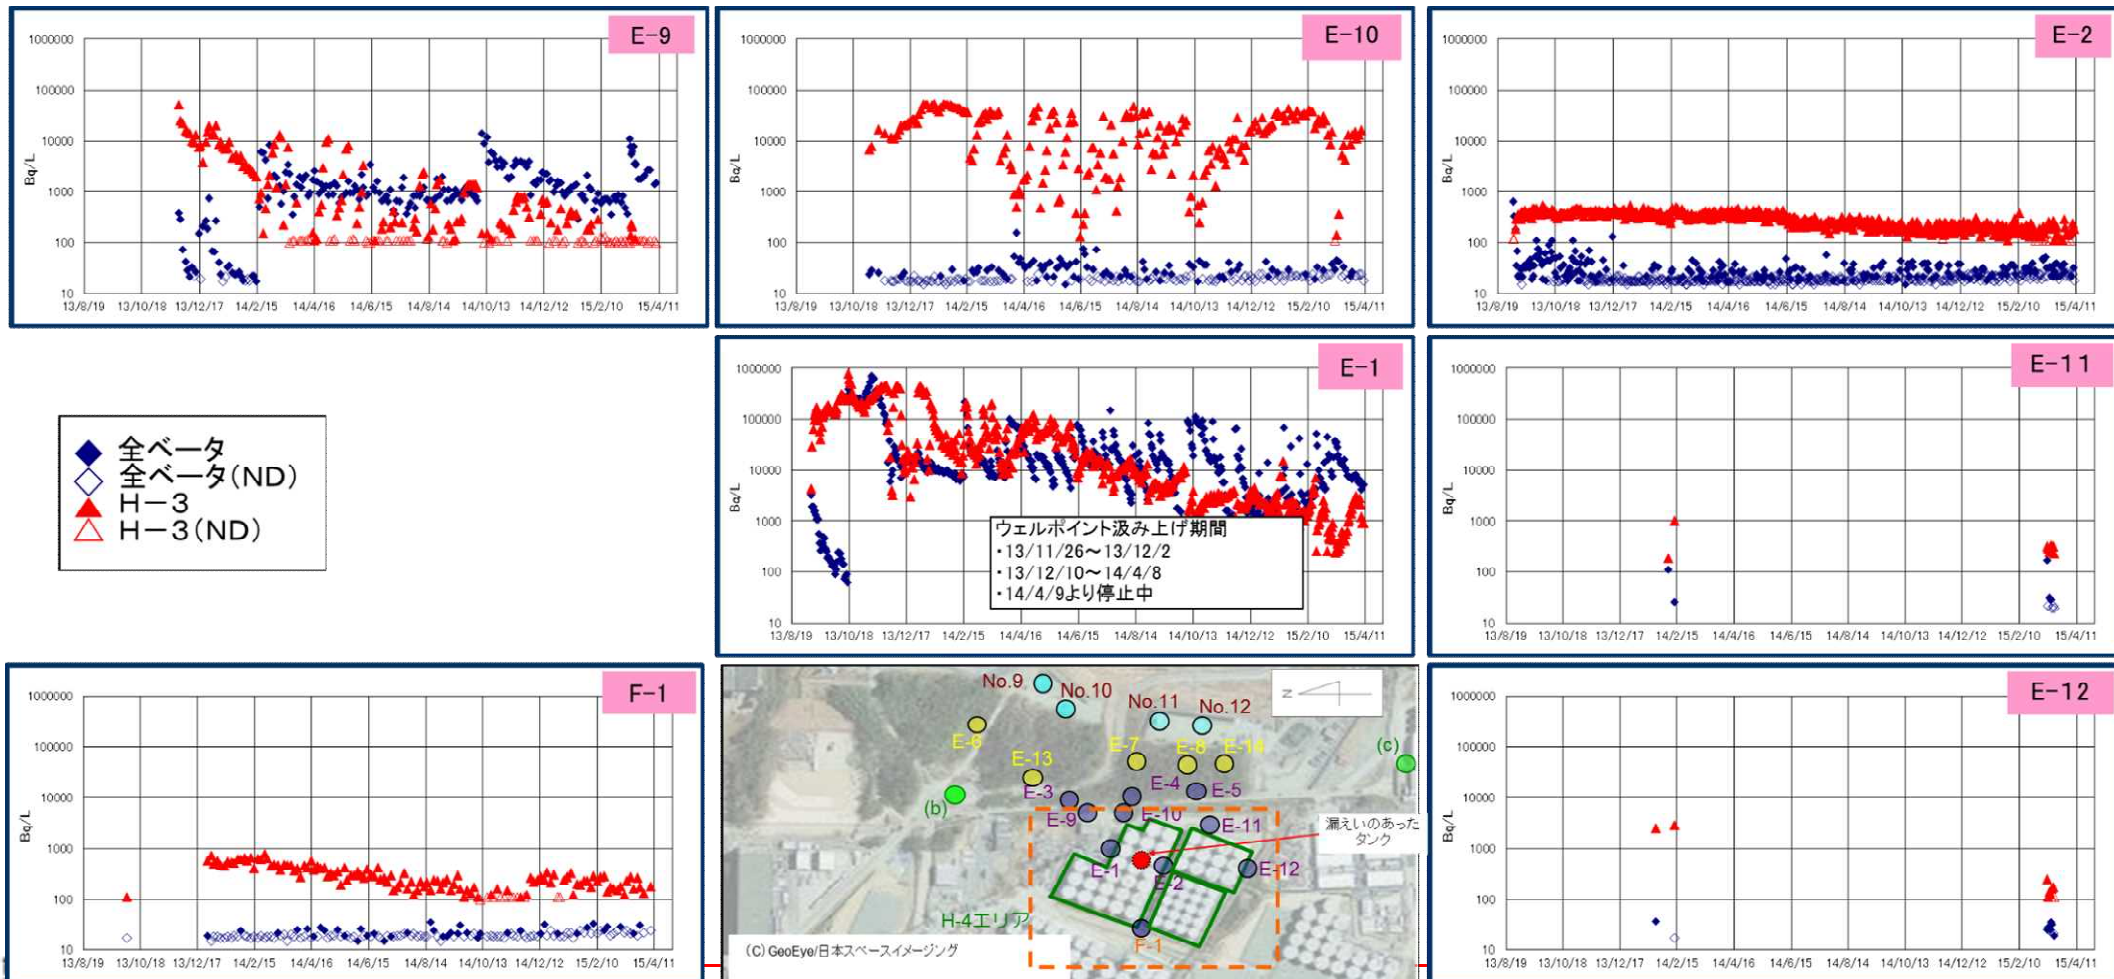
観測孔の放射能濃度推移 (H4タンクエリア)

- H4タンクエリアでの外堰内雨水水位低下事象を踏まえ、休止していたE-11,E-12観測孔の採水を再開。約1週間採水したが、昨年1～2月に採取した地下水濃度と同程度の濃度のため採取を終了。
- 全β濃度は、タンクエリアに近いE-1、E-9で、降雨時に変動が見られるものの、長期的に低下傾向継続。他の観測孔も低濃度で横ばい状況。3/11に、E-9で上昇を確認し、約1週間監視を強化。
- トリチウム濃度は、E-10のみ濃度が高めで横ばい状態であるが、他の観測孔は低下傾向。

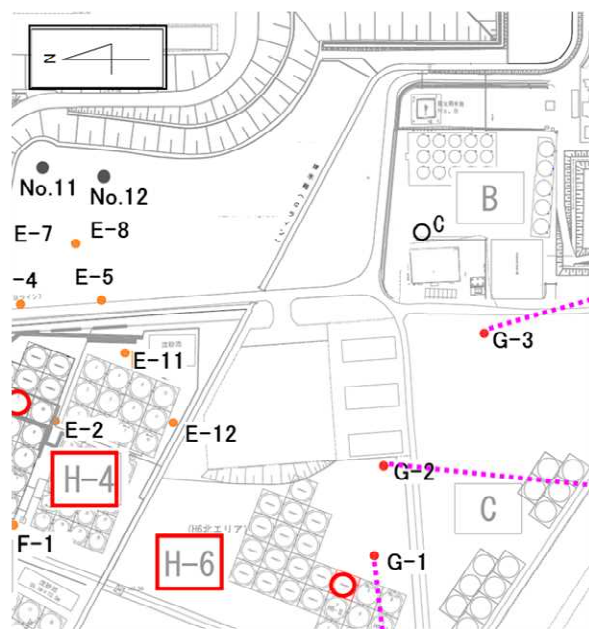
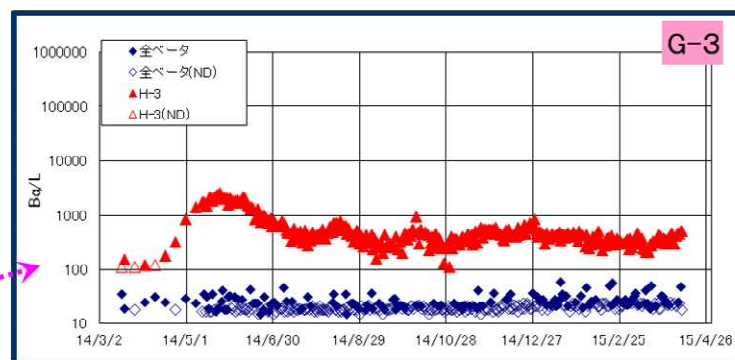
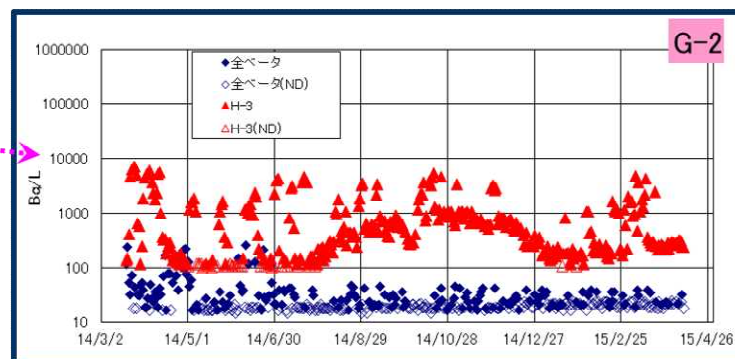
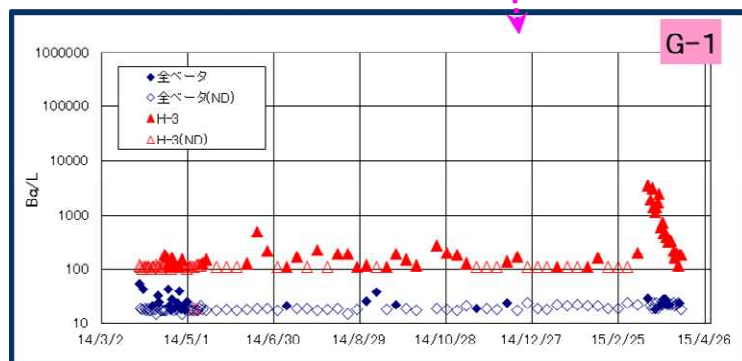
観測孔の放射能濃度推移 (H6タンクエリア周辺)

- 3/17に、G-1 観測孔でトリチウム濃度が3,400Bq/Lに上昇し、過去最高となった。当日及び前日に降雨は無く、3/9~10に降った約80mmの降雨の影響も考えられるが、原因は不明。現在は低下傾向。
- 全β濃度には大きな変動は無い。
- 引き続き監視を継続する。

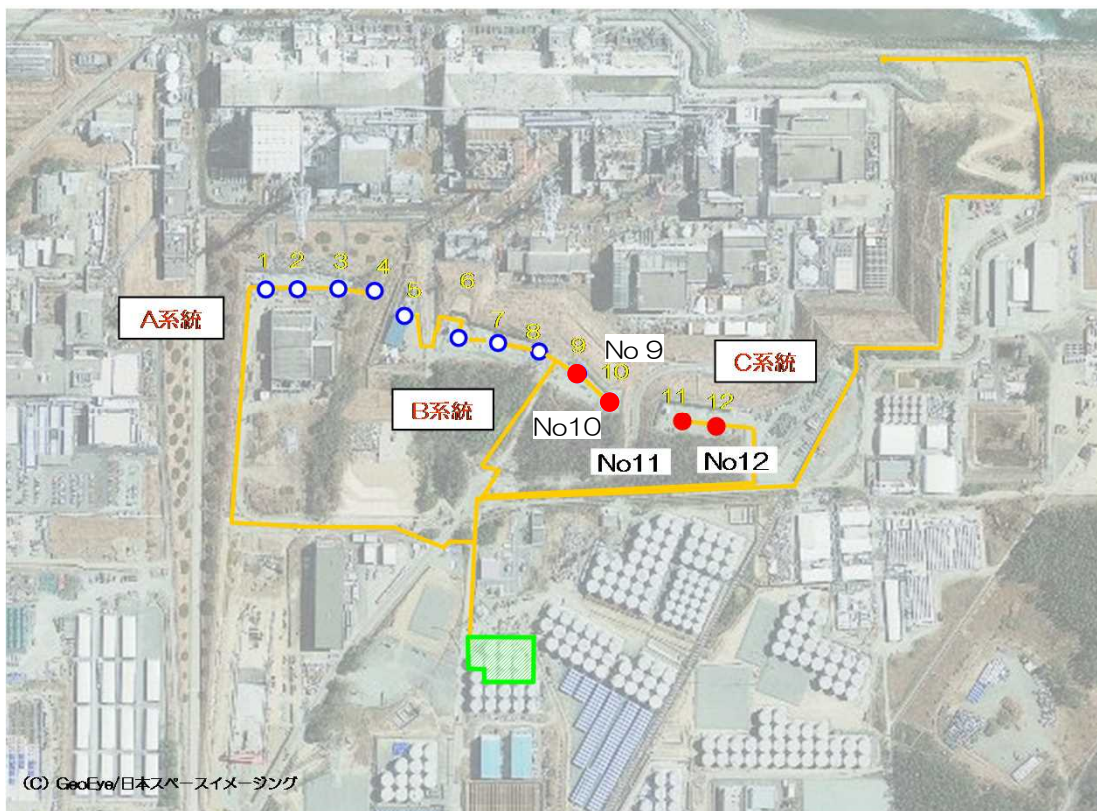
(2)-2 地下水バイパス揚水井の状況

- 2014年9月中旬頃から、地下水バイパスの揚水井No.11系統の流量が低下傾向。
- 2014年10月15日、揚水を停止し、揚水ポンプを引き揚げたところ、揚水ポンプ吸込口に地下水中に認められていた浮遊物が一様に付着しており、このことが流量低下の原因であることが判明。
- 地下水観察の結果、この浮遊物は、トンネル等に一般的に存在する細菌類（鉄酸化細菌等）と判明。

- 引き揚げた揚水ポンプは、点検・清掃を実施。揚水井内部の観察では、壁面に一様に細菌類が付着していたため、清掃を実施。
- 細菌類を滅菌する薬剤を試験的に導入し、2014年12月9日、揚水再開。
- 2015年1月上旬頃から、再度、揚水井No.11の系統の流量が低下傾向。
- 2015年2月23日に揚水停止、揚水ポンプ、揚水井内部壁面に対して、ブラシ清掃を実施した上で、井戸洗浄用の薬剤を投入し、ポンプによる攪拌洗浄を実施。前回清掃時と比較して、薬剤投入・攪拌洗浄により、細菌類の除去効果が向上した。
- 2015年3月23日、揚水再開。現在、設定水位を調整しつつ揚水継続中。

- 2014年10月下旬頃から、地下水バイパスの揚水井No.12系統の流量が低下傾向。
- 2014年12月12日、揚水を停止し、揚水ポンプ、揚水井内部壁面の清掃を実施。
- 2015年1月6日、揚水再開。現在、設定水位を調整しつつ揚水継続中。

- 2014年11月下旬頃から、地下水バイパスの揚水井No.10系統の流量が低下傾向。
- 2015年1月13日、揚水を停止し、揚水ポンプ、揚水井内部壁面の清掃を実施。
- 2015年2月10日、揚水再開。現在、設定水位を調整しつつ揚水継続中。

- 2015年2月下旬頃から、揚水井No.9の系統の流量が低下したため、2015年3月31日に揚水停止、揚水ポンプ、揚水井内部壁面に対して、ブラシ清掃を実施中。その後、井戸洗浄用の薬剤を投入し、ポンプによる攪拌洗浄を実施予定。揚水再開時期は4月下旬の見通し。
- 細菌類の発生状況と地下水中の溶存酸素量については、明確な相関関係は認められなかった。
- 他の揚水井No.1～8については、揚水量に変化は認められていないが、揚水井内部観察を実施したところ、鉄酸化細菌等の発生が認められたことから、今後順次清掃を実施予定。
