5/6号開閉所西側の火災発生について

2015年4月13日
東京電力株式会社

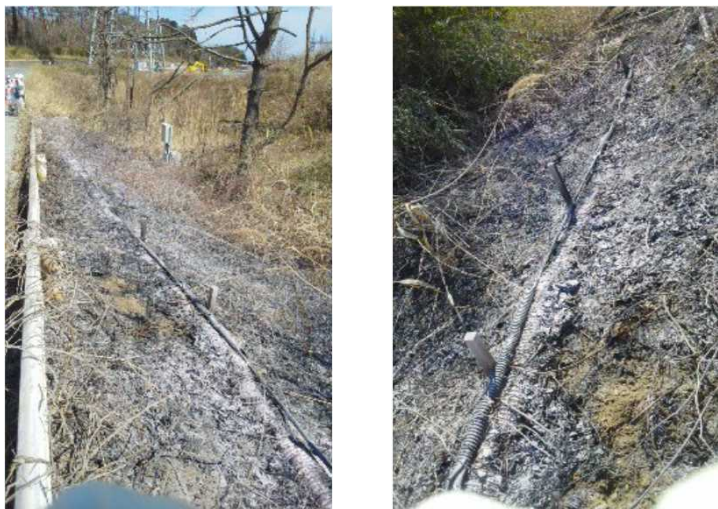
火災発生現場①

延焼範囲：2箇所 ①約2×15m, ②約2×10m

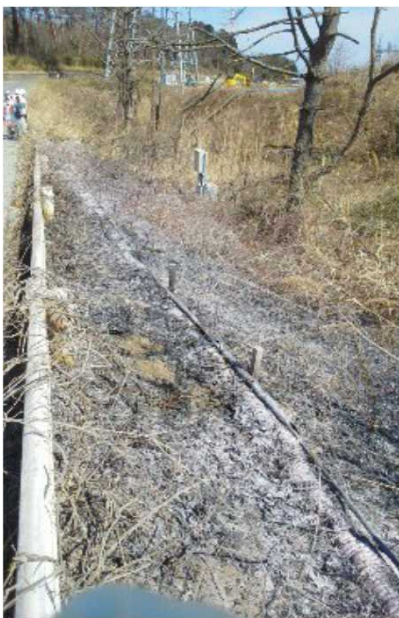
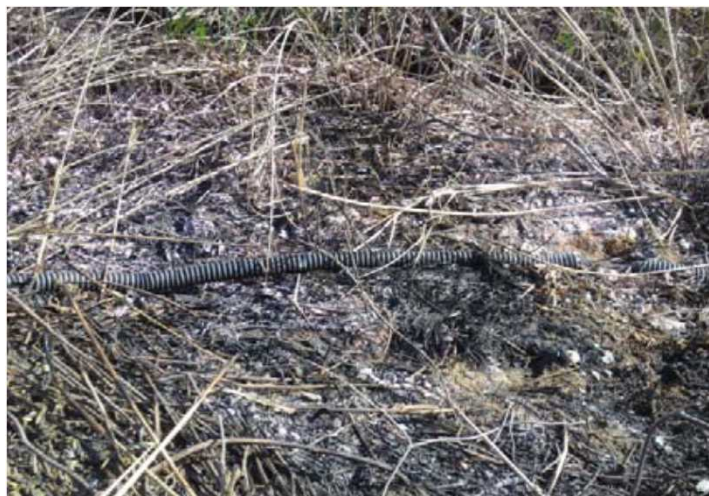
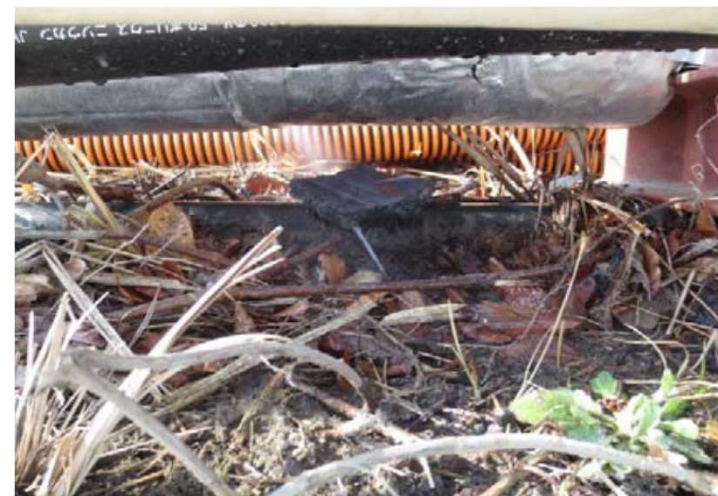
- ・ 延焼範囲を配管・ケーブル類が通っていることを確認
- ・ ケーブルについては、5・6号機から免震棟へwebカメラ映像およびモニタリングポストのデータ表示を送信している通信ケーブル2系統であることを確認した。
なお、その内1系統については破損していたことから3月27日仮復旧を実施した。
- ・ 配管については、5・6号で使用する飲料水配管であること、当該配管の一部が損傷しており、飲料水が漏えいしていることを確認した。
なお、漏えい箇所については、ビニールテープにより即日養生を実施した。

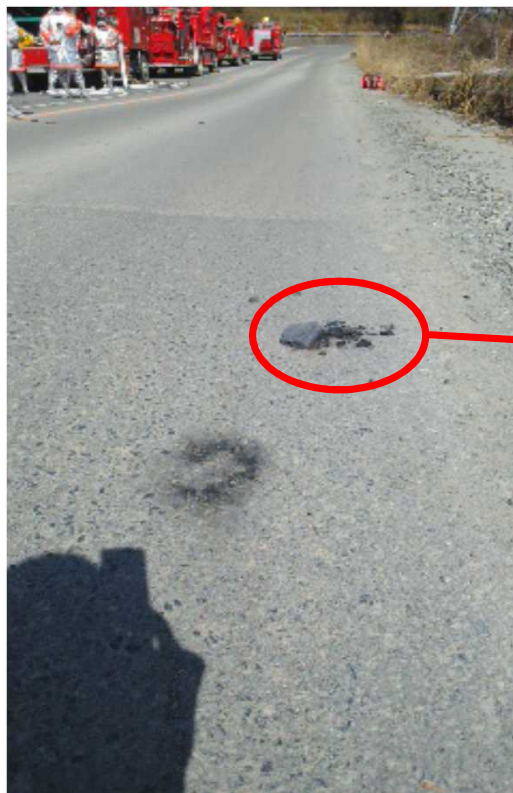
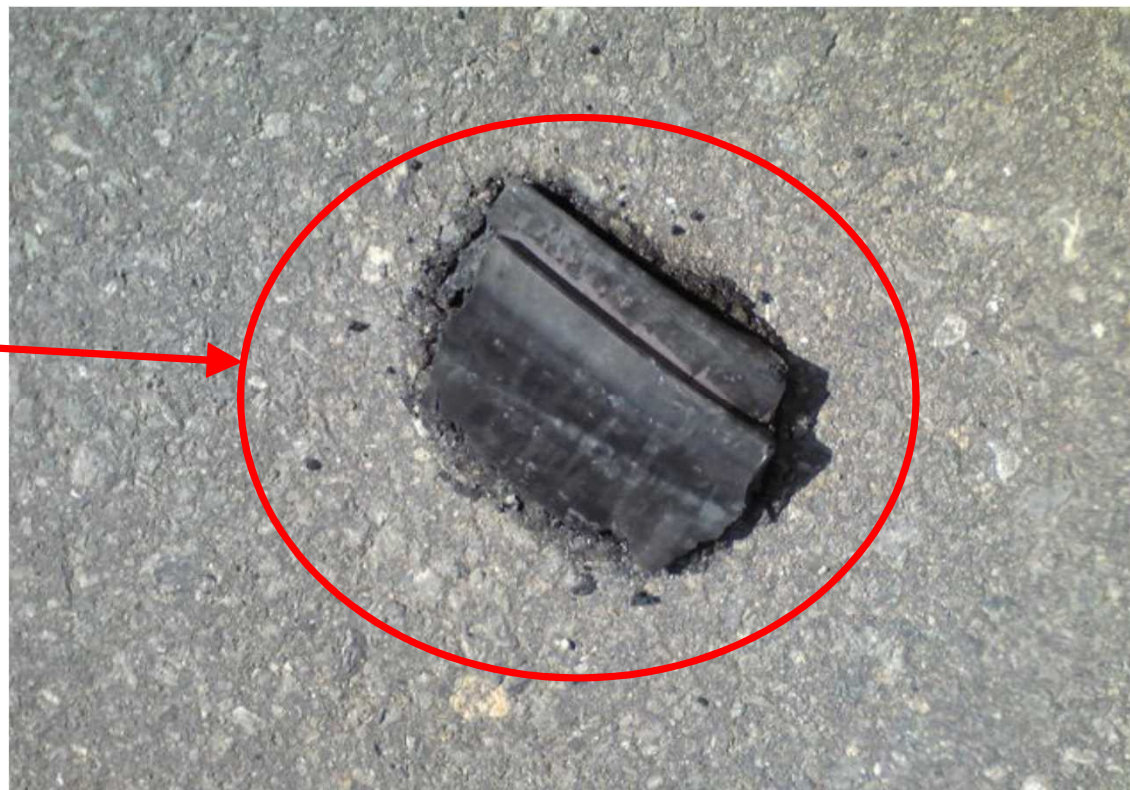
火災発生当日、現場確認の結果、車両の一部（ブレーキパッドらしきもの）が道路および延焼範囲に落ちており、火災発生の原因となったと思われることから、後日周辺道路を走行したと思われる車両の調査を行った。

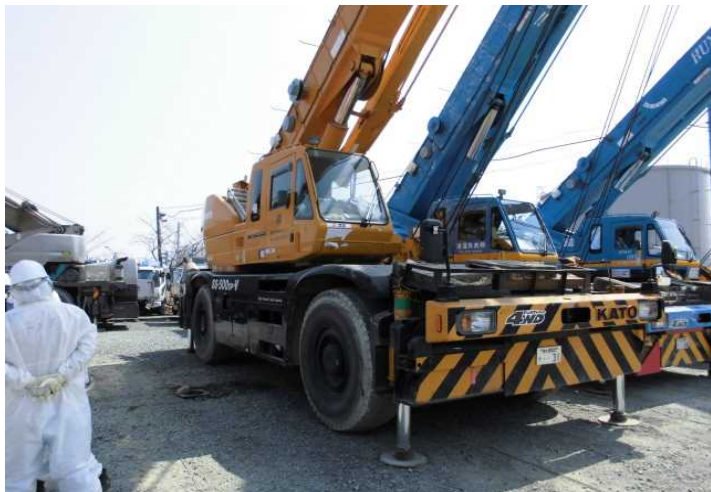
50 t ホイールクレーン

車両調査の結果3月27日にパーキングブレーキ（ブレーキドラム）の一部が破損している車両（50 tホイールクレーン）が確認された。

1. 除染を行い構外に搬出可能なものは、構外整備工場にて点検整備を実施する。
2. 構外に搬出できないものは、2015年8月(予定)より構内車両整備工場にて大型車両の受け入れ体制が整うことから、順次構内車両整備工場での点検整備を実施する。
3. 1、2にて対応困難なものは、暫定処置として構内重機ヤード内に簡易ピットならびに洗浄設備等必要な設備を設置し、点検の強化を図る。
4. 道路周辺の枯れ草の処理計画を検討し実施する。
5. その他追加対策については所轄消防署と協議し実施する。

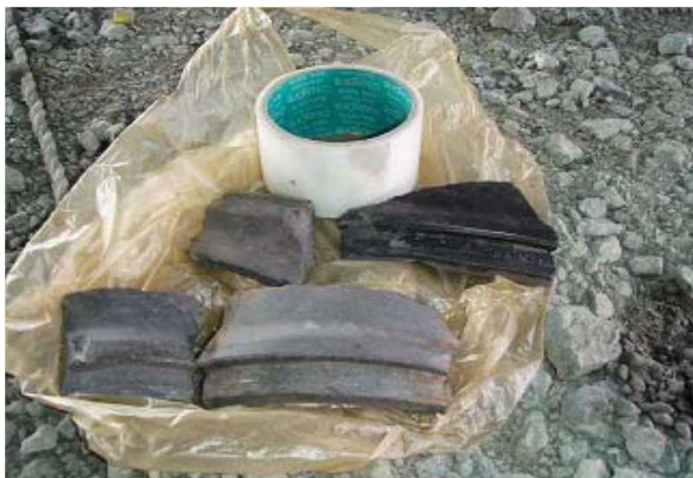
現場に落ちていた破片

その後3月30日、当該車両について破損部品と破損部分の確認を行ったところ脱落部分の形状がほぼ一致したことから、原因車両と推測している。

破片にブレーキがきいている状態で走行していたと思われる痕跡（摩擦により焼き付いた痕跡）が確認されたことから、ブレーキを解除しないまま走行したため破損したものと思われる。

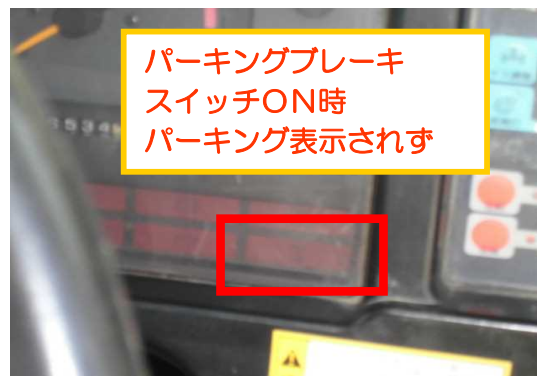
- ・ パーキングブレーキ作動中に点灯する表示が不具合により点灯しない。
- ・ パーキングブレーキ作動中にシフトレバーをDレンジ（走行モード）にした時に鳴動する警告ブザーが鳴動しない時がある。

パーキングブレーキ
スイッチON時
パーキング表示されず

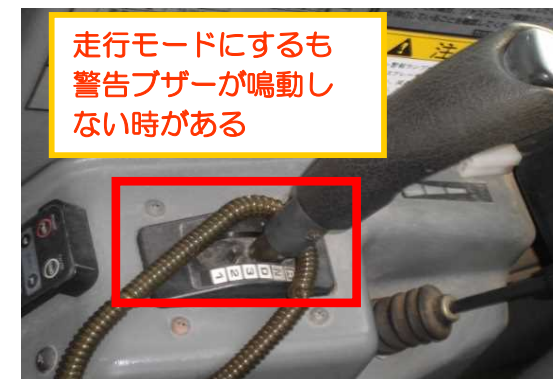
走行モードにするも
警告ブザーが鳴動し
ない時がある
