# 構内道路脇の側溝付近からの火災について

2015年5月25日  
東京電力株式会社

# 1. 事象概要および発生場所

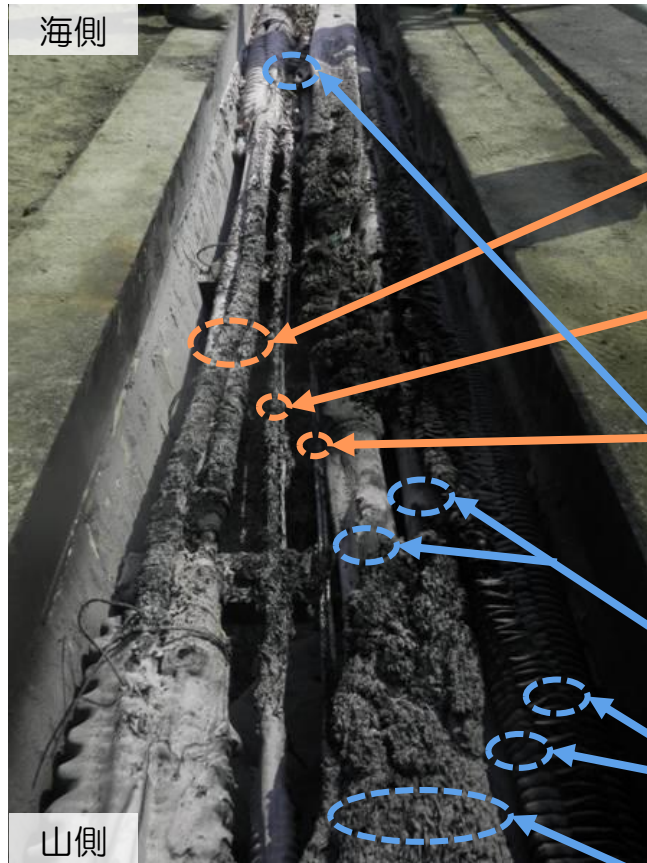
<b>① 6.9kV高圧電源設備(A系)電源ケーブル(発火箇所)</b>	
復旧状況	6月下旬を目途に復旧予定
機能状況	火災発生日, A系からB系に電源切替を実施し運転可能な状態としている。負荷に影響なし。
<b>② No.1,2 純水補給弁(電動弁)ケーブル</b>	
復旧状況	ケーブル(5/13復旧済) 電動弁(リレーが損傷。7月復旧予定。)
機能状況	手動操作可能。運用上問題なし。
<b>③-1 No.1 純水タンクレベル計ケーブル</b>	
復旧状況	ケーブル(5/13復旧済) 計器(レベル検出器が損傷。9月復旧予定。)
機能状況	現場にて水位確認可能。運用上問題なし。
<b>③-2 No.2 純水タンクレベル計ケーブル</b>	
復旧状況	5/15復旧済
<b>④ 原子炉注水用ホース(バックアップ) ※1</b>	
復旧状況	4/9復旧済
<b>⑤ 使用済燃料プール補給用ホース(非常時) ※2</b>	
復旧状況	4/10復旧済
<b>⑥ 物揚場仮設タンク移送用ホース</b>	
復旧状況	未使用ライン。上期中に全撤去予定。
<b>⑦ ろ過水タンク淡水供給用ホース</b>	
復旧状況	未使用ライン。上期中に全撤去予定。

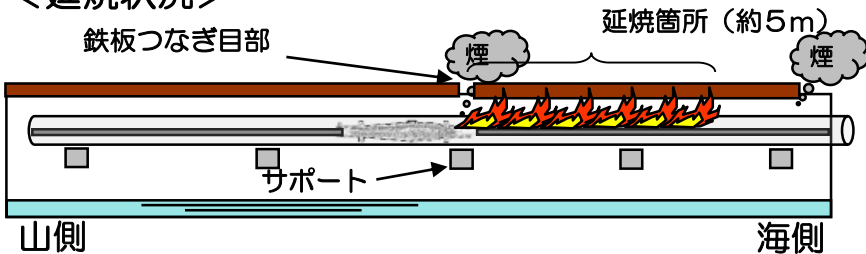
### <延焼状況>

※1 常用及び非常用のバックアップとして設置しているものであり、使用時は消防車を使用し「ろ過水」を供給する。

※2 複数ある非常用設備の一つとして設置しているものであり、使用時は仮設ポンプを使用し「ろ過水」を供給する。

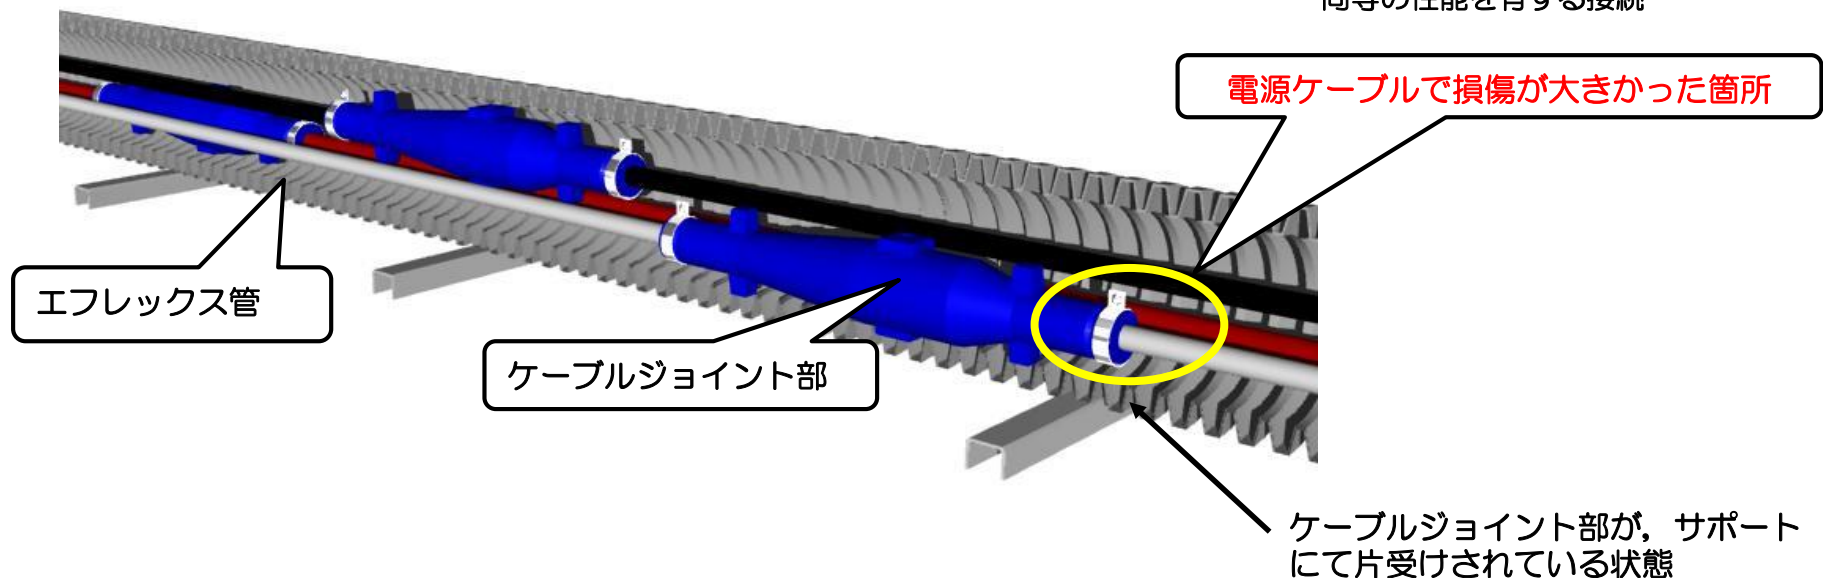
### 3. ケーブルの損傷状況

- 損傷した水処理高圧電源設備 (A系) ケーブルは3相1組みで構成されている。  
また、当該ケーブルはケーブル同士をケーブルジョイント※にて接続している。  
今回の損傷部位においては、3相のうち1相のジョイント部について最も損傷が大きい。
- 各相のケーブルジョイント部は、重ならないようにズラしながら接続を実施しており、  
損傷の大きい1相のジョイント部のみ、サポート片受けにて支えられている状況であった。

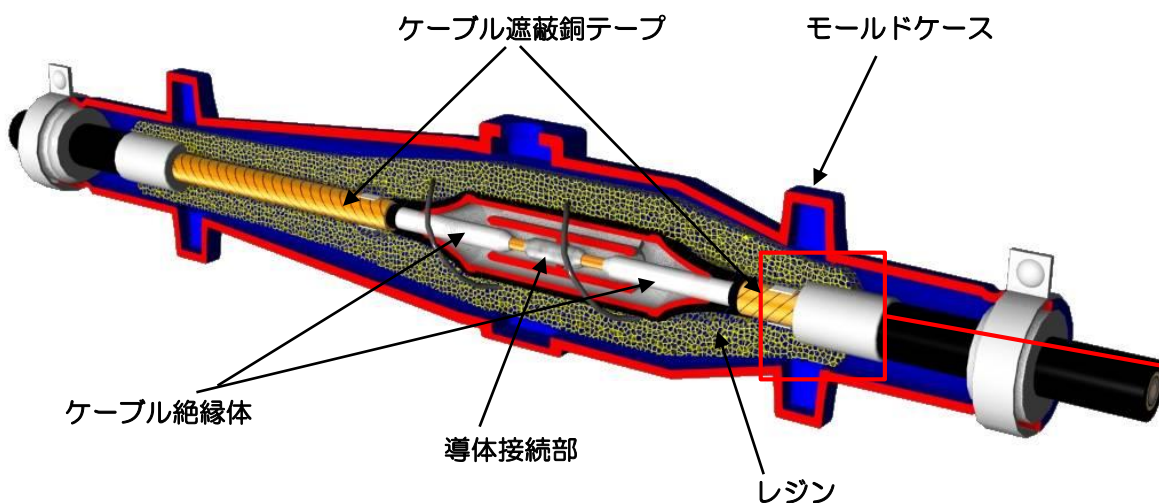
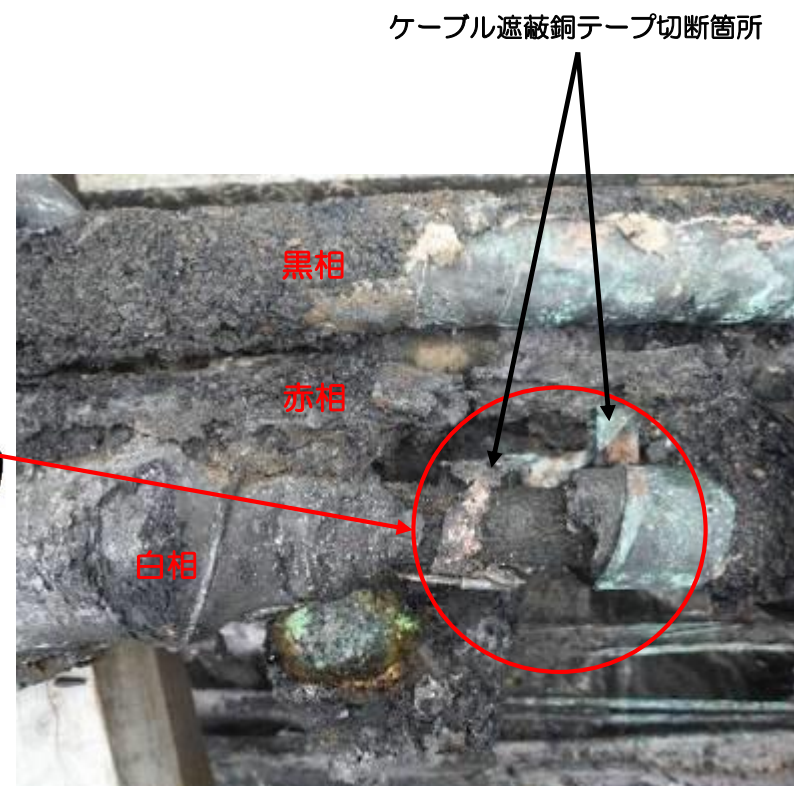
ケーブルジョイント部イメージ図

調査の結果、3相1組のケーブルの内火災発生元の1相ケーブルにおいてケーブル遮蔽銅テープの切断が確認された。この原因は、①外気温変動によるケーブル絶縁体などの熱伸縮の影響が想定される。

しかしながら、他の2相においてケーブル遮蔽銅テープの切断が確認されていないことから、当該1相においては、以下の要因が加わりケーブル遮蔽銅テープへ応力が集中し切断に至ったと推定される。

推定要因：②外的応力 (過去のケーブル移設やサポート片受のストレス)

③施工不良 (施工時の遮蔽銅テープ傷つけ)

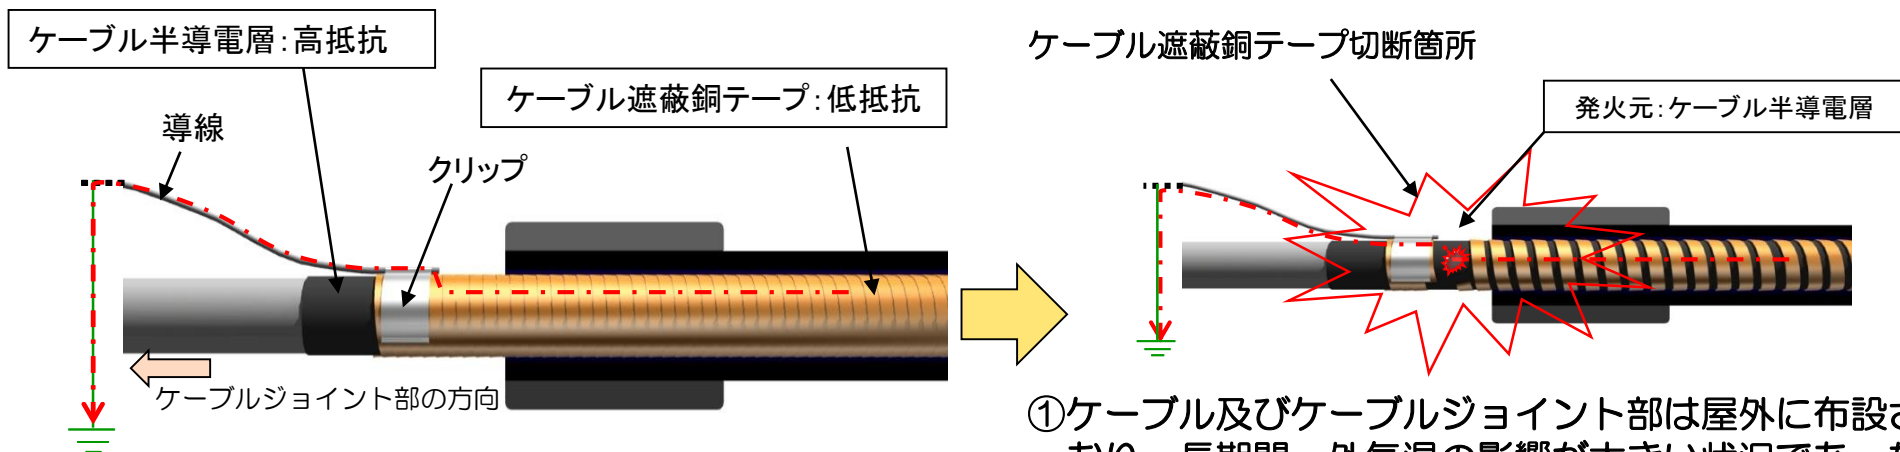
ケーブル遮蔽銅テープ切断に起因する火災発生の推定メカニズムは、以下のとおり。  
通常時は、ケーブル遮蔽銅テープからクリップを介して電流が流れ、接地されている。  
事故時には、ケーブル遮蔽銅テープが切断することで、その内側にある高抵抗の半導電層を介して電流が流れ、ケーブル半導電層が過熱し、火災発生に至る。

ケーブル遮蔽銅テープに充電電流が流れ、接地線から対地に落ちる設計となっている。

- ①ケーブル及びケーブルジョイント部は屋外に布設されており、長期間、外気温の影響が大きい状況であった。
- ②①によりケーブル絶縁体の伸縮が発生し、ケーブル遮蔽銅テープ固定箇所のクリップ部に応力が継続していた。
- ③さらに、施工時のケーブル遮蔽銅テープ傷つけ、過去のケーブル移設やサポートの片受けストレスが重なり、ケーブル遮蔽銅テープが切断した。
- ④ケーブル遮蔽銅テープの切断により外部半導電層へ充電電流が流れ、急速に発熱が生じ、ケーブル絶縁体が焼損することで絶縁破壊に至った。
- ⑤④により地絡が継続したことで焼損箇所がさらに拡大した。

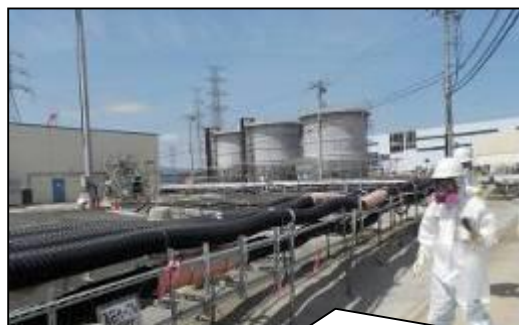
外気温影響がある例  
(エフレックス収納かつ屋外布設)

- ・ ケーブル絶縁体などの熱伸縮を抑制するため、ブラケット設置／トラフ化／回路廃止等を実施。（37回路）

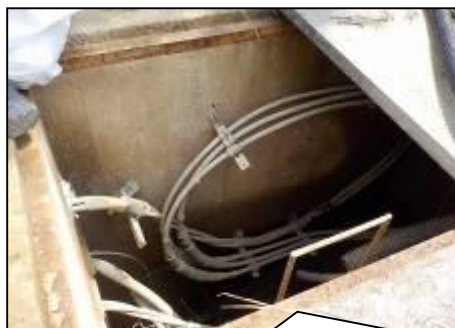
外的応力を受けている例  
(湾曲設置されている)

- ・ 外的応力を受けるケーブルジョイント部の再布設を実施。（1回路）

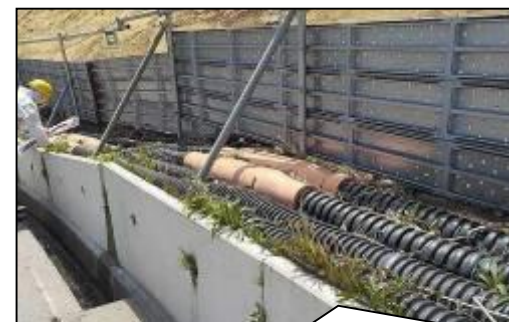
周囲に可燃物がある例  
(草むらに布設されている)

- ・ 草むらに布設されているものについては延焼・野火もらい火対策のため応急的処置として不燃シートでケーブルジョイント部の養生を実施済。更にケーブルジョイント部の鉄板敷き等の恒久的延焼防止対策を実施。（24回路）
