福島第一原子力発電所の最近の状況

2015年7月29日
東京電力株式会社

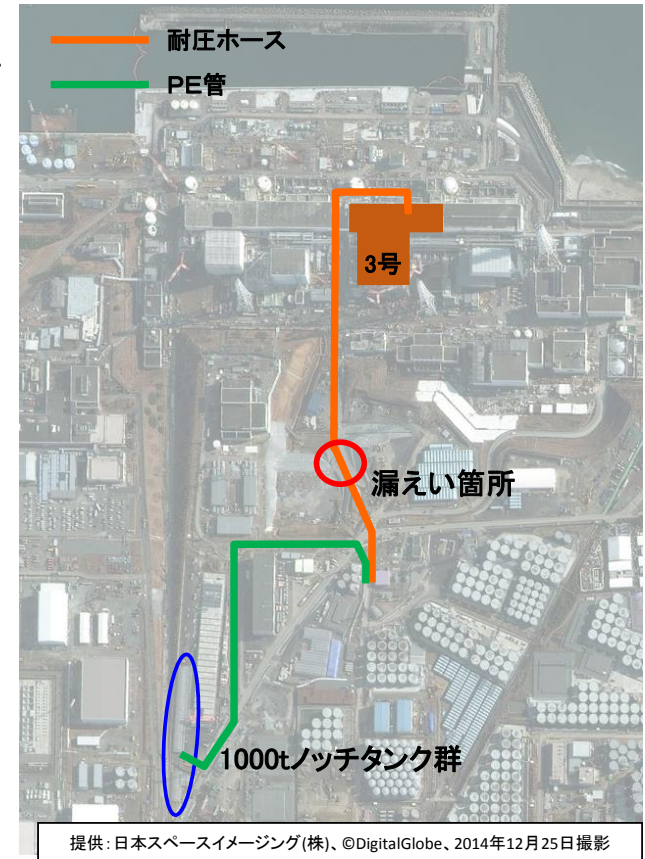
- 5/29、1000tノッチタンクから3号タービン建屋へタンク内水を移送していたところ、側溝内に敷設されている耐圧ホースからの漏えいを確認。
(移送作業は5/27より断続的に実施)
- K排水路から採取した水に放射能濃度の上昇が認められたことから、漏えい水はK排水路に流入し港湾内に流入したと推定。
 - 推定漏えい量 : 約7~15m³
 - 漏えい水 : 1000 t ノッチタンク貯留水
 - ※ : ノッチタンク貯留水の約2/3は
No1、2地下貯水槽内の貯留水 (全β : 約2×10⁶Bq/L)、
残りは雨水処理装置にて発生した濃縮水など
 - 漏えい水の分析結果 (2015年5月29日採取・分析)

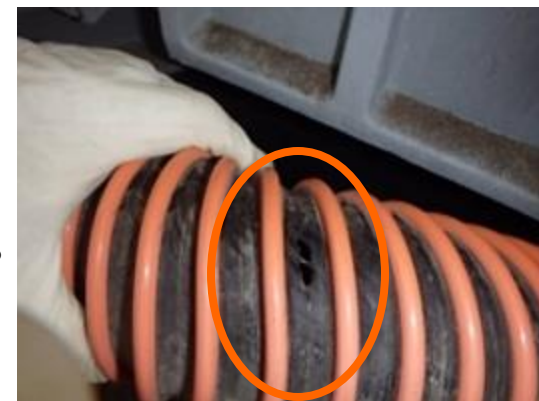
※確認のため、ホースを曲げて当該箇所を拡大させた状態

- 当該ホースは、塩化ビニルの外管にゴムの内管を接着したものの。
- 漏えい時当該ホースは折れ曲がった状態で設置。
- ホース内部の確認の結果、ゴムの内管の長手方向、周方向それぞれに亀裂有、内管と外管が剥離。
- 内管の内側には著しいゴムの硬化や摩耗は無し

→ホース外側が強く曲げられたことで、内管と外管の接着強度が低下し剥離した。
剥離した状態で使用を継続したことで、内管に亀裂が生じ、外管に直接水圧がかかるようになった。また移送の繰り返しにより剥離が拡大した。
外管の曲げで伸ばされた部位に水圧が繰り返しかかることで、亀裂が入り孔に進展した。

■漏えいした当該の耐圧ホースについては6/20までにPE管製の移送ライン設置済み。

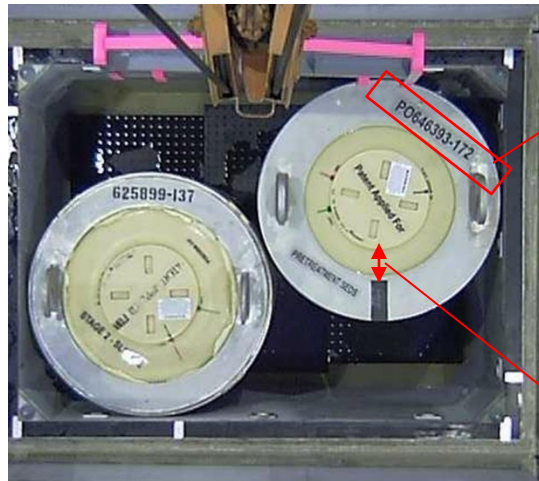
ボックスカルバート（AJ5）を真上から見た写真

- 4/2、多核種除去設備（ALPS）で発生する廃棄物を保管するポリエチレン製容器（HIC）の蓋外周部、及びHICを保管する鉄筋コンクリート製の保管設備（ボックスカルバート）内部の床面にたまり水があることを確認。

水たまりが確認されたHICのシリアルNo.

ふた外周部の水が存在した範囲（全周）

- ◆ 蓋外周部：約10リットル
- ◆ 床面上：約15リットル
