建屋滞留水処理の進め方と課題について
参考資料集

平成 27 年 5 月 20 日

東京電力株式会社

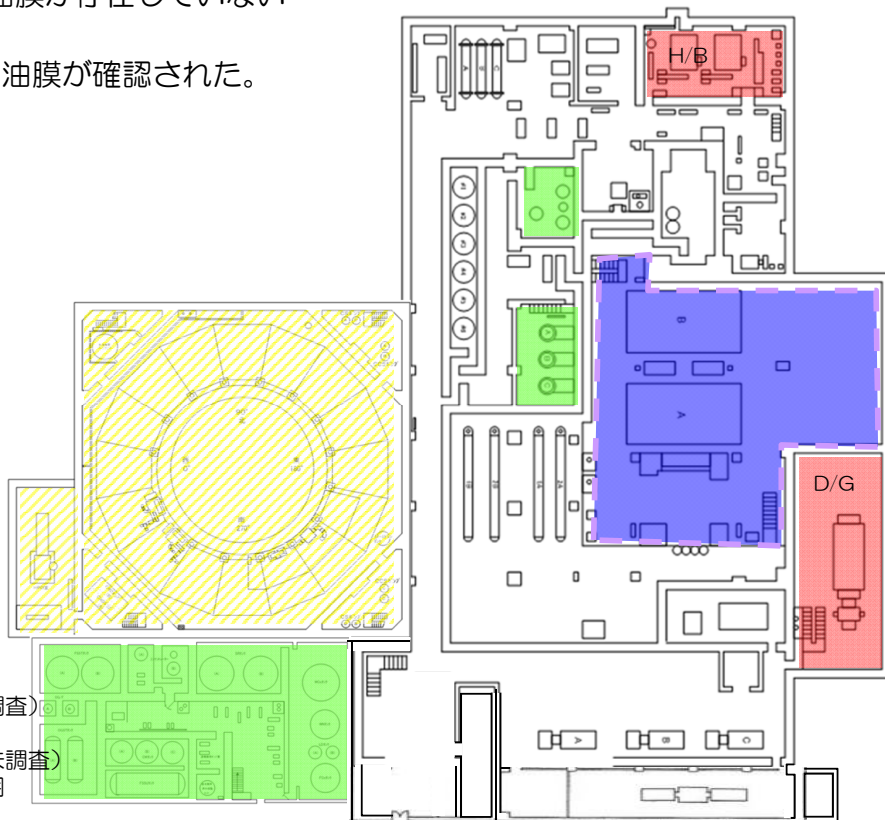
油分布状況（1号機）

- 復水器エリアは、目視にて油膜が存在していないことを確認した。
- H/B室、D/G室エリアで油膜が確認された。

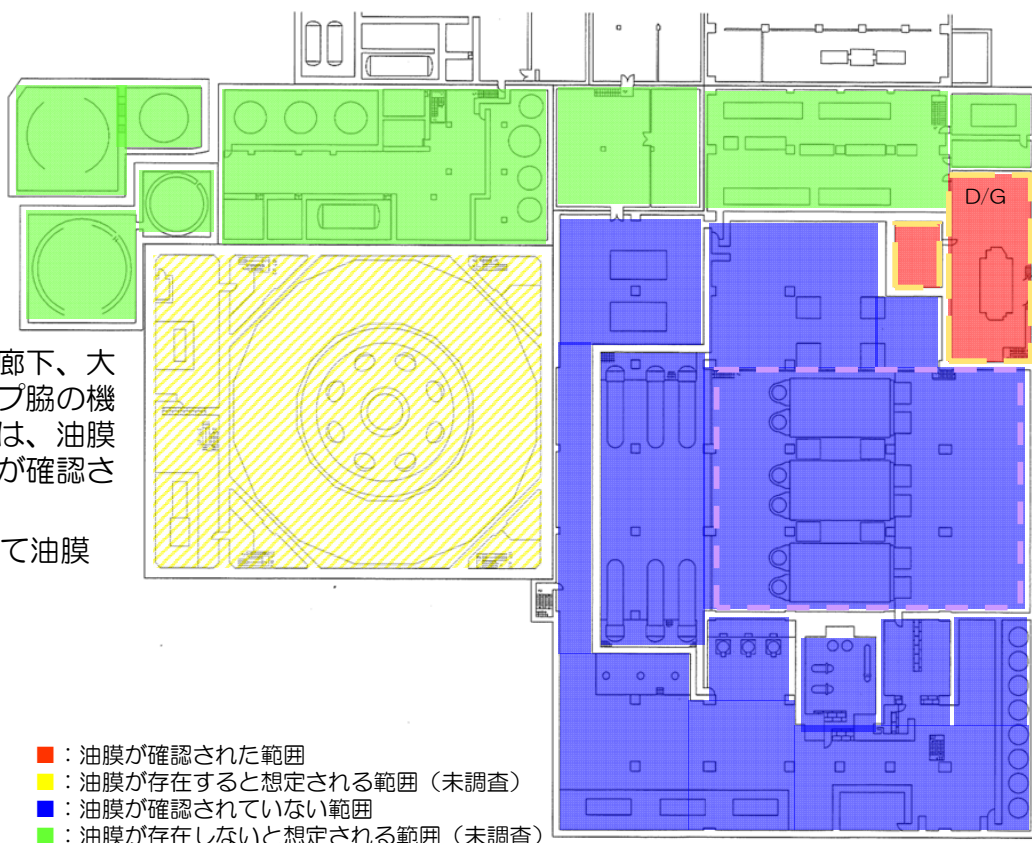
油分布状況（2号機）

- ヒーター室、竹の廊下、大物搬入口奥スロープ脇の機器ハッチにおいては、油膜が存在しないことが確認された。
- D/G室は、目視にて油膜が確認された。

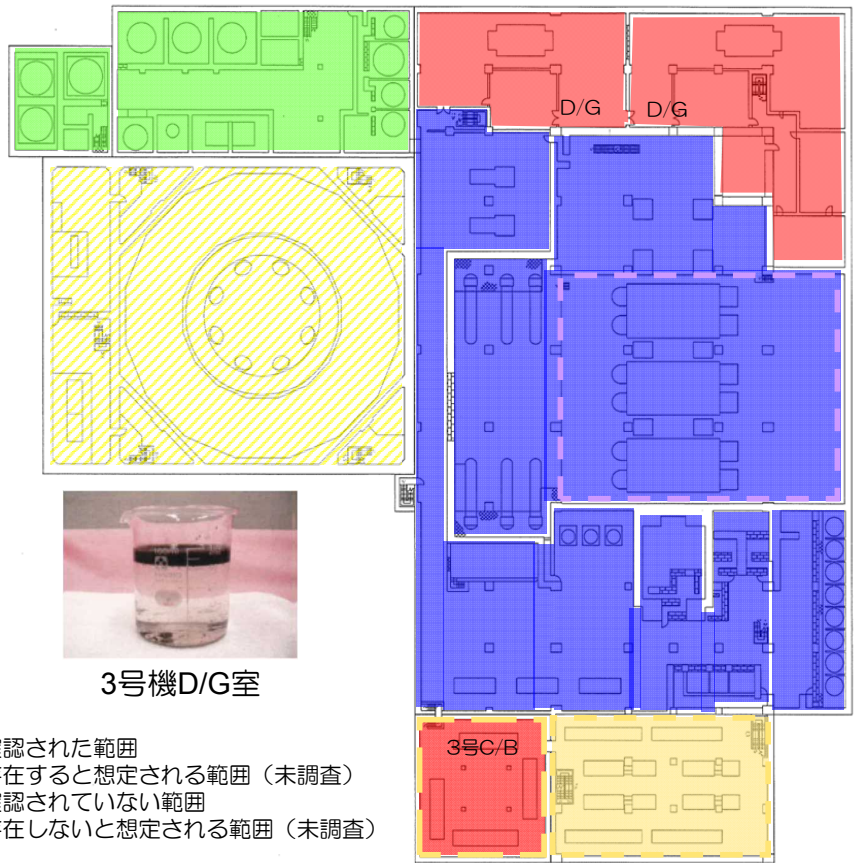
油分布状況（3号機）

- D/G室、C/B室エリアで油膜が確認された。

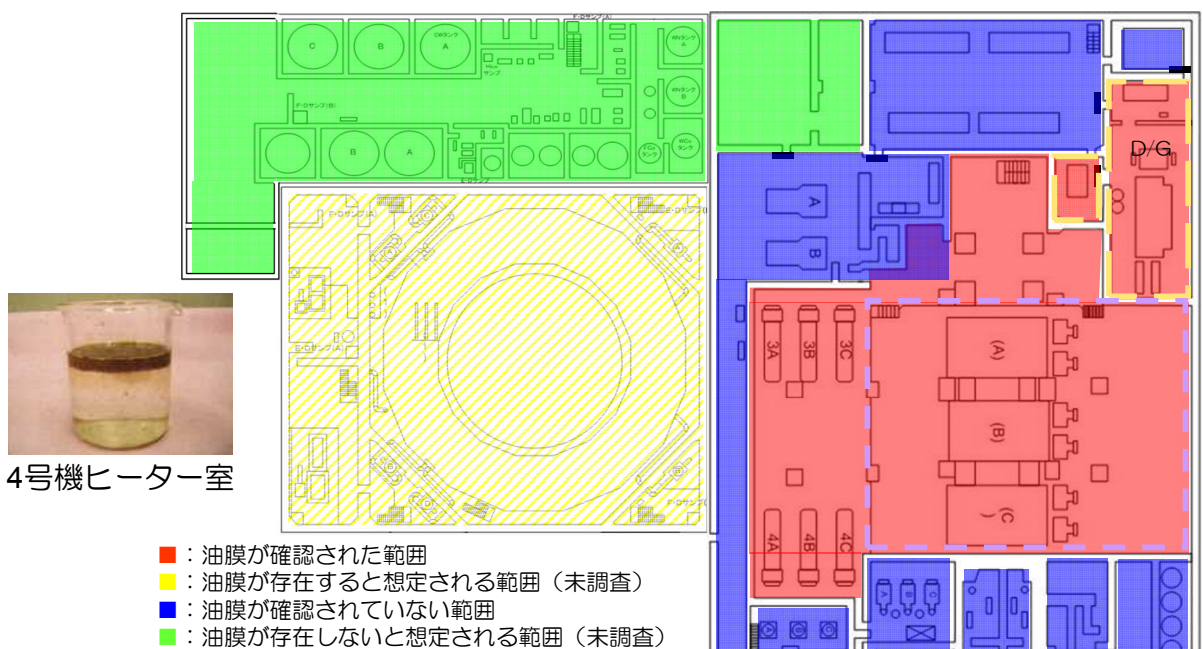
油分布状況（4号機）

- ヒーター室エリア、及びD/G室に油膜が確認された。
- その他のエリアは、数十ppm程度であり油膜は確認されない。

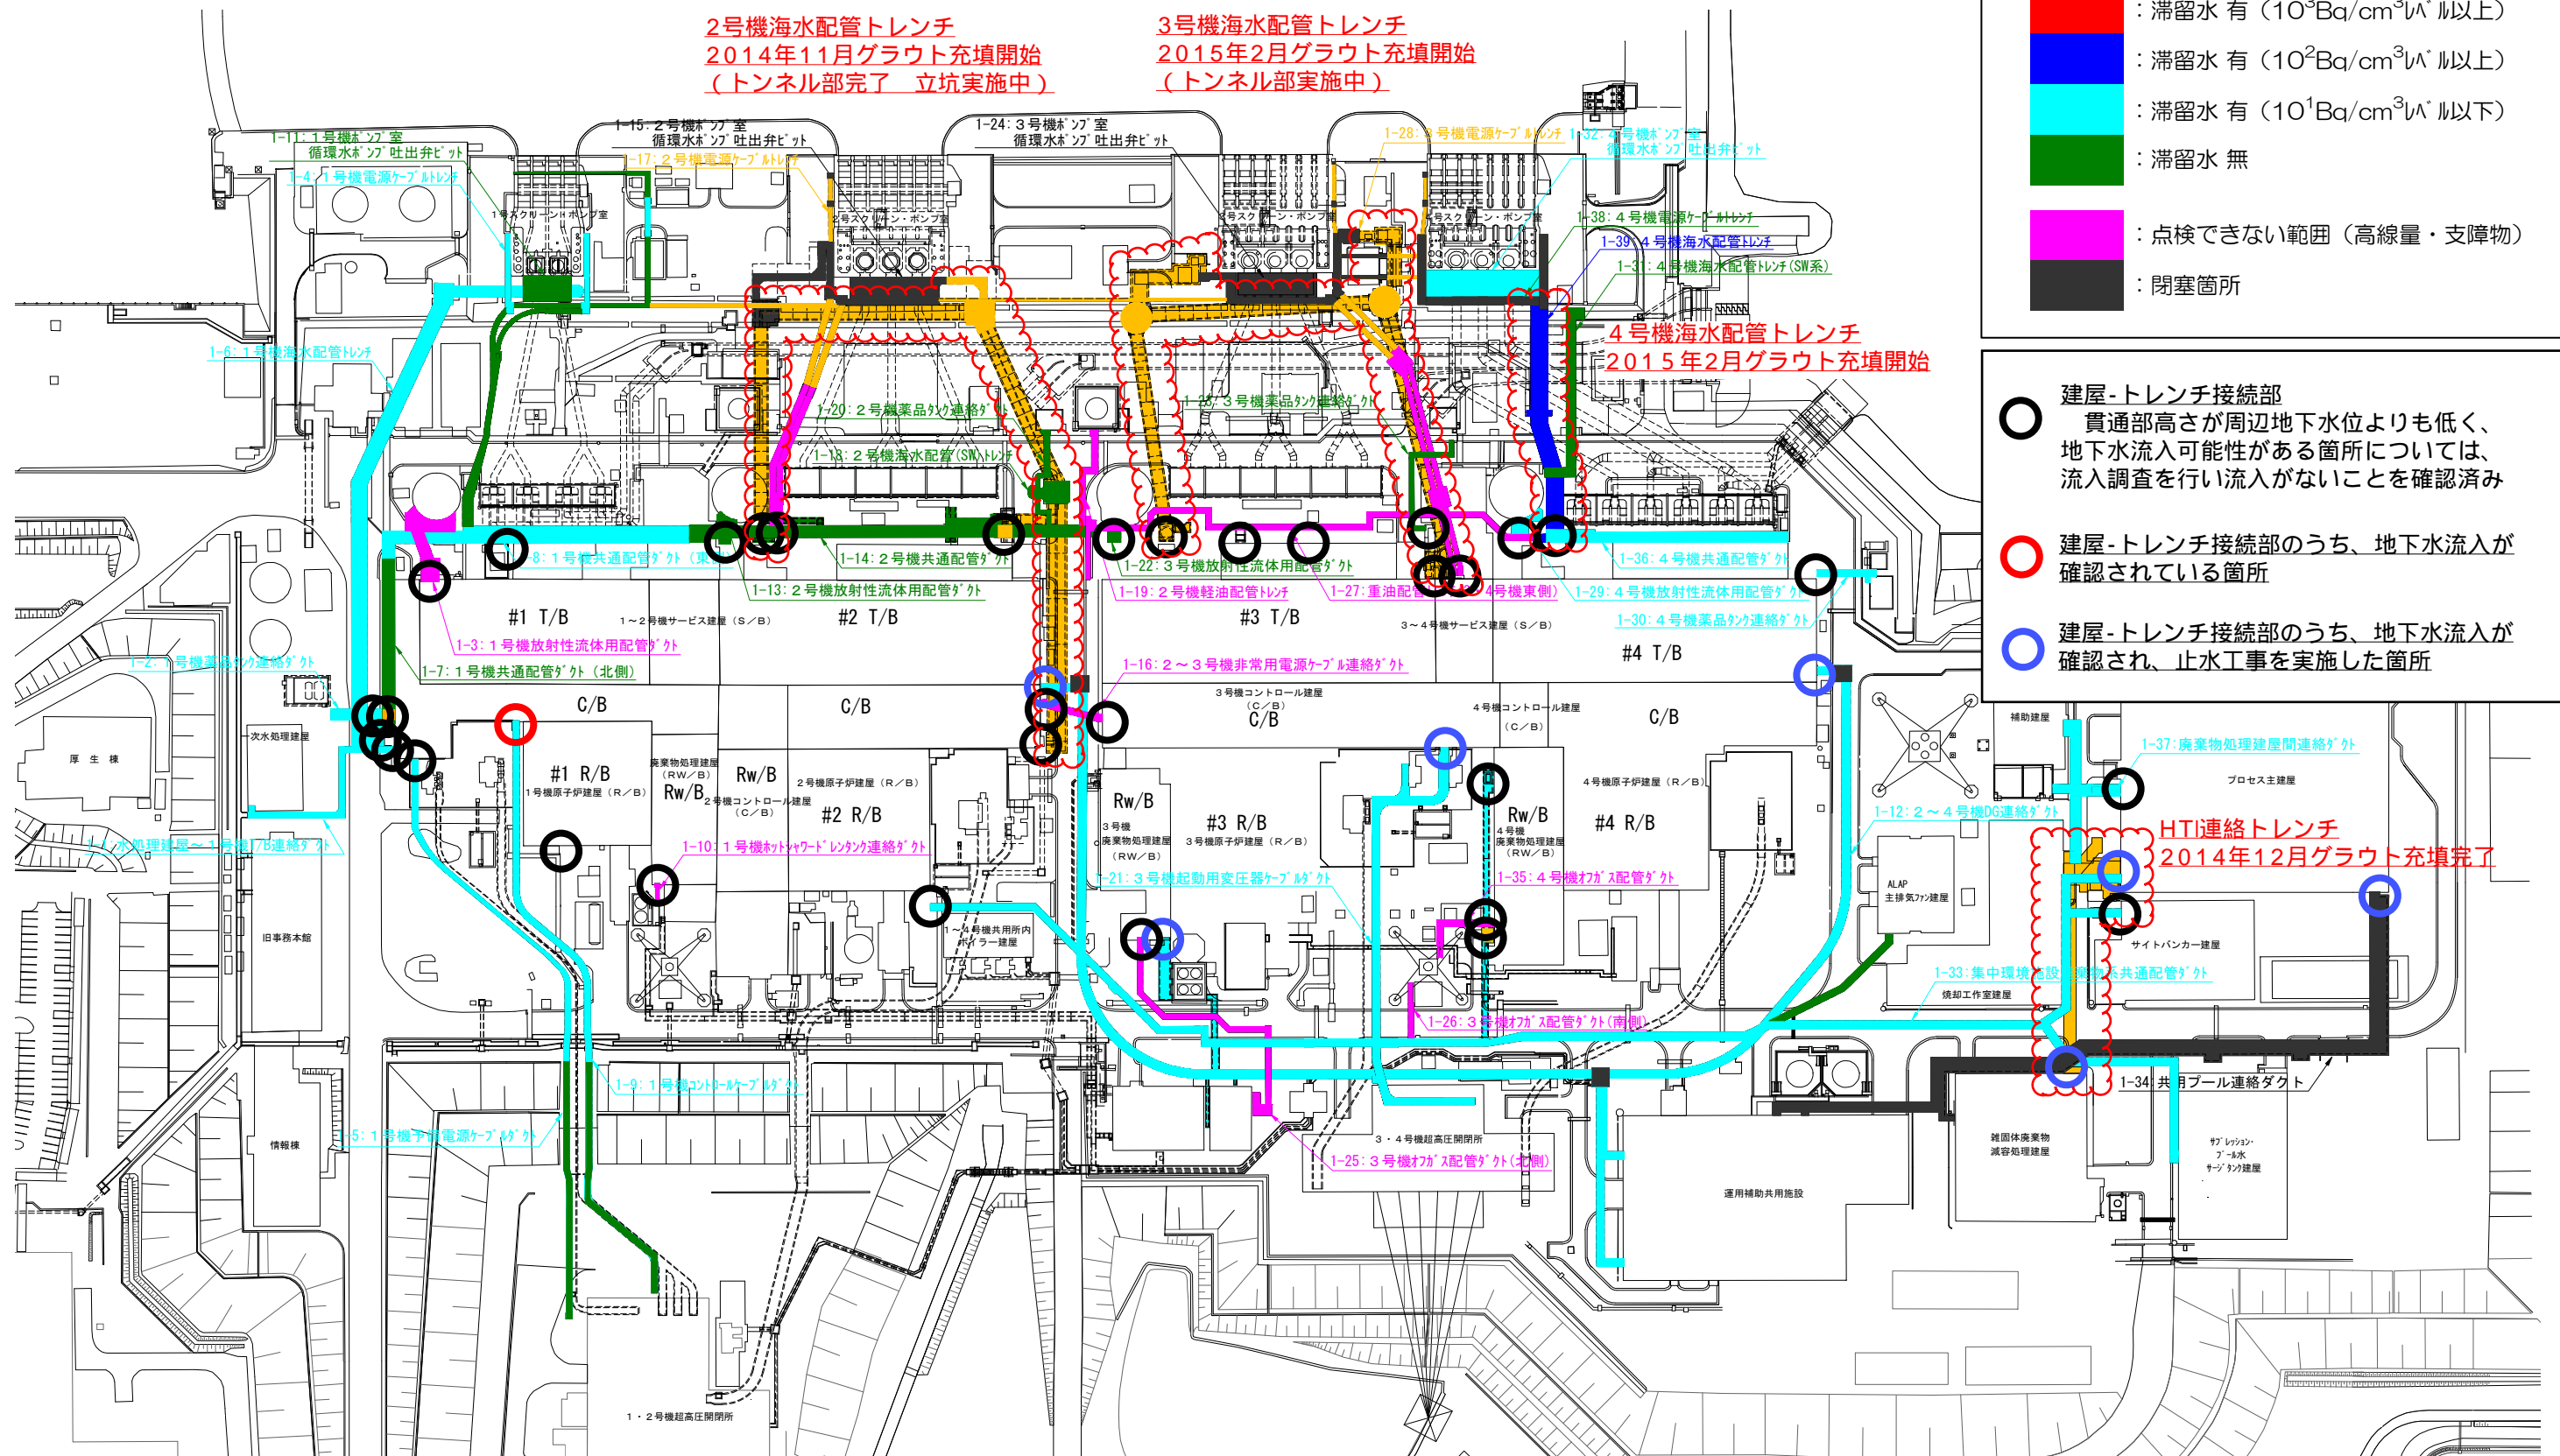
建屋 - トレンチ接続部一覽

2号機海水配管トレンチ
2014年11月グラウト充填開始
(トンネル部完了 立坑実施中)

3号機海水配管トレンチ
2015年2月グラウト充填開始
(トンネル部実施中)

4号機海水配管トレンチ
2015年2月グラウト充填開始

HTI連絡トレンチ
2014年12月グラウト充填完了

- 建屋-トレンチ接続部
貫通部高さが周辺地下水位よりも低く、地下水流入可能性がある箇所については、流入調査を行い流入がないことを確認済み
- 建屋-トレンチ接続部のうち、地下水流入が確認されている箇所
- 建屋-トレンチ接続部のうち、地下水流入が確認され、止水工事を実施した箇所
